FORMATO TÉCNICO DE VISITA Y/O  
VERIFICACIÓN- CONTROL URBANÍSTICO  
ALCALDIA LOCAL DE SAN CRISTOBAL

INFORME TECNICO No. CPS-647-2026-067		
DATOS GENERALES						
FECHA DE VISITA	24 DE ABRIL- 2026			Nº RADICADO	20265410003832	
OBJETO DE LA VISITA	VISITA TECNICA DE VERIFICACION			Nº ACTUACIÓN ADMINIST.	-	
DIRECCION DEL INMUEBLE	KR 6B ESTE 42 26 SUR			CHIP	AAA0003YORJ	
NOMBRE DE LA PERSONA QUE ATIENDE	NO ATIENDEN			Nº IDENTIFICACION	NO SUMINISTRADO	
NOMBRE DEL PROPIETARIO DEL INMUEBLE	MARISOL CABRERA GUERRERO			Nº IDENTIFICACION	52.113.687	
DIRECCION DE NOTIFICACION	KR 6B ESTE 42 26 SUR			TELEFONO	-	
ASPECTOS TÉCNICOS						
VERIFICACION DOCUMENTAL						
ULTIMO ACTO ADIMISTRATIVO MODIFICACION DE LICENCIA DE CONSTRUCCIÓN	SI <input checked="" type="checkbox"/> _ NO <input type="checkbox"/>		LICENCIA Nº	11001-2-25-4431		
FECHA DE EJECUTORIA	27-11-2025		FECHA DE VIGENCIA	11-01-2027		
REVALIDACION LICENCIA DE CONSTRUCCION	SI <input type="checkbox"/> _ NO <input checked="" type="checkbox"/>		-	-		
ANALISIS DE LA LICENCIA APORTADA

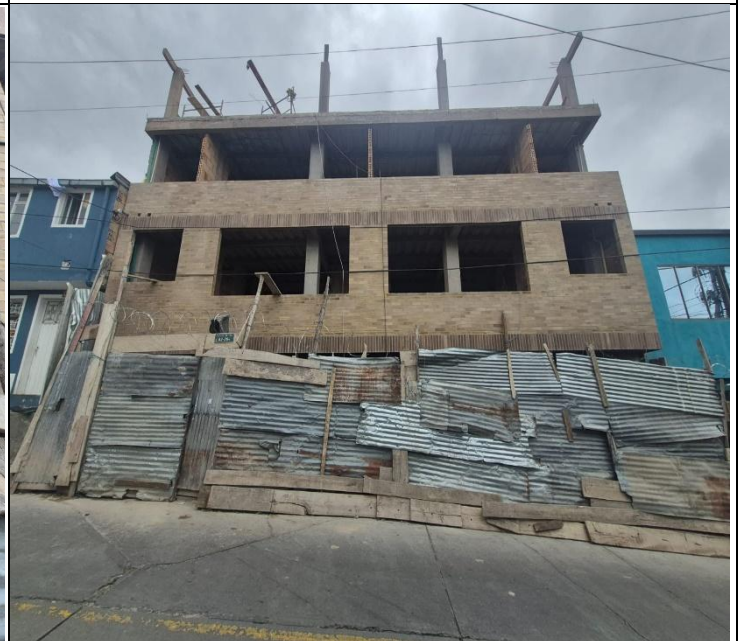
IMAGEN 2: FACHADA PRINCIPAL

De acuerdo con la visita de inspección realizada el día 24 DE ABRIL de 2026, se evidencia que SI hay intervención en el predio objeto de la visita.  
En el momento de la visita NO hay atención. Se observa una obra con avance en pórticos en concreto en su sistema estructural, placas de entepiso en sistema placa fácil, muros divisorios en bloque de arcilla # 4 y en proceso constructivo hacia el tercer piso. La fachada se encuentra en ladrillo prensado y no hay ornamentación aun fijada.
