FORMATO TÉCNICO DE VISITA Y/O
VERIFICACIÓN- CONTROL URBANÍSTICO
ALCALDIA LOCAL DE SAN CRISTOBAL

| | | | INFORME TECNICO No. CPS-647-2026-069 | | | |
| DIRECCION DEL INMUEBLE | CL 36J SUR 6 12 ESTE CA | | CHIP | AAA0223AFZM | | |

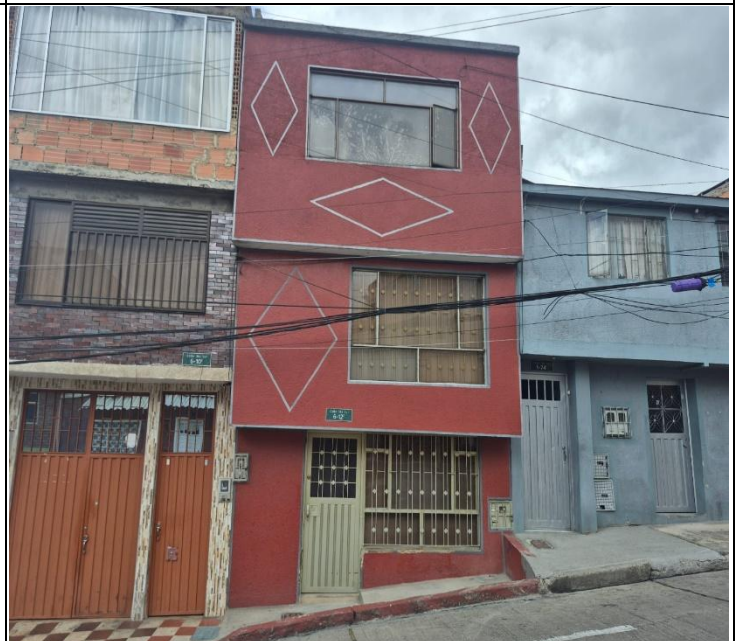
IMAGEN 2: FACHADA PRINCIPAL

En el momento de la visita NO hay atención. Se observa una obra con avance en pórticos en concreto en su sistema estructural, placas de entepiso en sistema placa fácil, muros divisorios en bloque de arcilla # 4. El predio se encuentra para 3 pisos con fachada en graniplast y vinilo. La cubierta se encuentra en teja arquitectónica con estructura metálica de 8x4 calibre 18. La ornamentación en lamina de fierro figurado calibre 18 con vidrios laminados de 4 m.m.
