FORMATO TÉCNICO DE VISITA Y/O
VERIFICACIÓN- CONTROL URBANÍSTICO
ALCALDIA LOCAL DE SAN CRISTOBAL

INFORME TECNICO No. CPS-647-2026-076			
DATOS GENERALES						
FECHA DE VISITA	24 DE ABRIL- 2026		Nº RADICADO	20265410003832		
OBJETO DE LA VISITA	VISITA TECNICA DE VERIFICACION		Nº ACTUACIÓN ADMINIST.	-		
DIRECCION DEL INMUEBLE	KR 1 ESTE 27B 32 SUR		CHIP	AAA0002OKWF		
NOMBRE DE LA PERSONA QUE ATIENDE			Nº IDENTIFICACION			
NOMBRE DEL PROPIETARIO DEL INMUEBLE	CASTRO PARRADA MICAELA		Nº IDENTIFICACION	20.185.665		
DIRECCION DE NOTIFICACION	KR 1 ESTE 27B 32 SUR		TELEFONO	-		
ASPECTOS TÉCNICOS						
VERIFICACION DOCUMENTAL						
ULTIMO ACTO ADIMISTRATIVO MODIFICACION DE LICENCIA DE CONSTRUCCIÓN	SI X NO __	LICENCIA Nº	11001-2-25-4612			
FECHA DE EJECUTORIA	11/12/2025	FECHA DE VIGENCIA	11/12/2027			
REVALIDACION LICENCIA DE CONSTRUCCION	SI _ NO _X_	-	-			
ANALISIS DE LA LICENCIA APORTADA						
SI PRESENTAN LICENCIA DE CONSTRUCCION.						
CONSULTA NORMA URBANA						
U.P.L. U.P.Z.	21 SAN CRISTOBAL 32 SAN BLAS	TRATAMIENTO / MODALIDAD	MEJORAMIENTO INTEGRAL	SECTOR	N/A	PREDIO DE INTERES CULTURAL

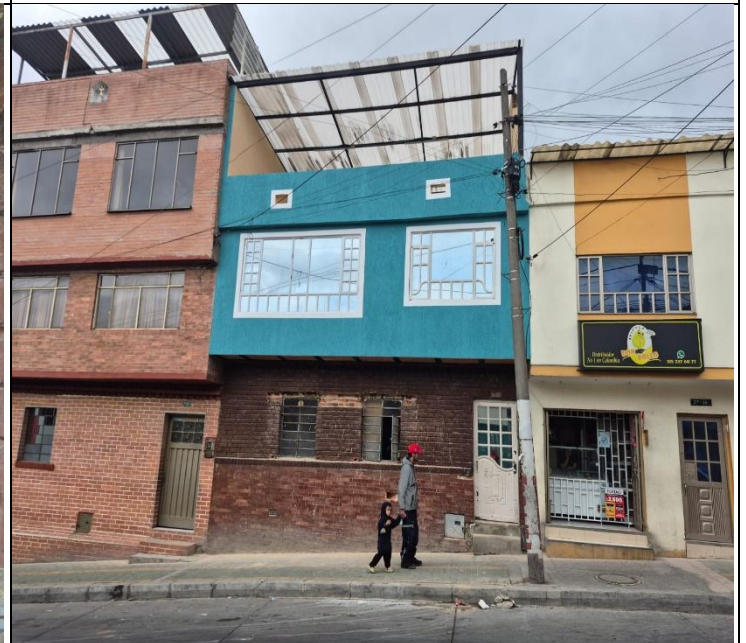
IMAGEN 2: FACHADA PRINCIPAL

En el momento de la visita NO hay atención. Se observa una obra con avance en pórticos en concreto en su sistema estructural, placas de entepiso en sistema placa fácil, muros divisorios en bloque de arcilla # 4 y en el tercer piso cubierta de teja arquitectónica con estructura metálica de 8x4 calibre 18. La fachada en graniplast y vinilo con ladrillo prensado a la vista. La ornamentación en lamina de hierro calibre 18 y vidrios laminados de 4 m.m.

CONCEPTO			
De acuerdo con el registro fotográfico de la visita se concluye lo siguiente con respecto al predio:			
<ol style="list-style-type: none"> 1. NO hay intervención de obra. 2. Haciendo seguimiento a las ordenes de trabajo se hace la visita de control urbanístico por curadurías urbanas. 3. El predio tiene licencia de construcción 11001-2-25-4612 con fecha de ejecutoria 11 de diciembre de 2025 en la modalidad de reconocimiento de una edificación existente, reforzamiento de estructuras, ampliación, modificación. 4. La vetustez de la obra es menor a 3 años. 5. No hay ocupación de espacio público. 6. No hay infracción urbanística. 			
CONCLUSIONES			
AREA EN CONTRAVENCIÓN (M2)	0.00 M2	ÁREA LEGALIZABLE (M2)	0.00 M2
		AREA NO LEGALIZABLE (M2)	0.00 M2
TIPO DE INFRACCIÓN	NO HAY INFRACCION URBANISTICA.		
OCUPACION DE ESPACIO PÚBLICO?	SI_ NO_X_	¿SE DEJÓ CITACIÓN?	SI NO_X
ELABORADO POR:
