FORMATO TÉCNICO DE VISITA Y/O
VERIFICACIÓN- CONTROL URBANÍSTICO
ALCALDIA LOCAL DE SAN CRISTOBAL

INFORME TECNICO No. CPS-647-2026-078		
DATOS GENERALES						
FECHA DE VISITA		24 DE ABRIL- 2026		Nº RADICADO		20265410003832
OBJETO DE LA VISITA		VISITA TECNICA DE VERIFICACION		Nº ACTUACIÓN ADMINIST.		-
DIRECCION DEL INMUEBLE		CARRERA 1D # 41-46 SUR		CHIP		AAA0004WBNX
NOMBRE DE LA PERSONA QUE ATIENDE		NO SUMINISTRADO		Nº IDENTIFICACION		NO SUMINISTRADO
NOMBRE DEL PROPIETARIO DEL INMUEBLE		ACOSTA PEÑA LUIS EDUARDO		Nº IDENTIFICACION		80.812.487
DIRECCION DE NOTIFICACION		CARRERA 1D # 41-46 SUR		TELEFONO		-
ASPECTOS TÉCNICOS						
VERIFICACION DOCUMENTAL						
ULTIMO ACTO ADIMISTRATIVO MODIFICACION DE LICENCIA DE CONSTRUCCIÓN		SI X NO __		LICENCIA Nº		11001-2-25-4076
FECHA DE EJECUTORIA		02/12/2025		FECHA DE VIGENCIA		02/12/2027
REVALIDACION LICENCIA DE CONSTRUCCION		SI _ NO _X_		-		-
ANALISIS DE LA LICENCIA APORTADA						
SI PRESENTAN LICENCIA DE CONSTRUCCION.						
CONSULTA NORMA URBANA						
U.P.L. U.P.Z.		21 SAN CRISTOBAL 51 LOS LIBERTADORES		TRATAMIENTO / MODALIDAD		MEJORAMIENTO INTEGRAL

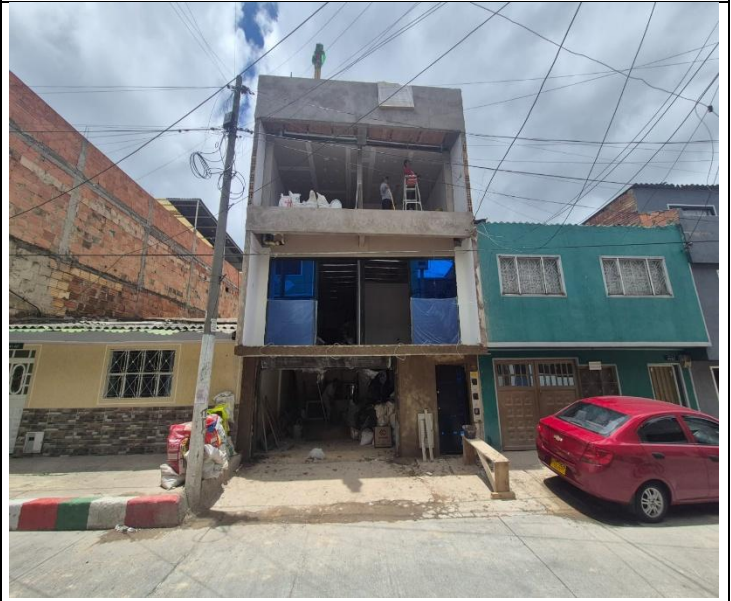
IMAGEN 2: FACHADA PRINCIPAL

De acuerdo con la visita de inspección realizada el día 24 DE ABRIL de 2026, se evidencia que SI hay intervención en el predio objeto de la visita.
En el momento de la visita SI hay atención. Se observa una obra con avance en pórticos en concreto en su sistema estructural, placas de entrepiso en sistema placa fácil en los 3 pisos y, muros divisorios en bloque de arcilla # 4 y ornamentación en hierro figurado calibre 18 y vidrios laminados de 4 m.m. la obra se encuentra en proceso constructivo.
