FORMATO TÉCNICO DE VISITA Y/O  
VERIFICACIÓN- CONTROL URBANÍSTICO  
ALCALDIA LOCAL DE SAN CRISTOBAL

INFORME TECNICO No. CPS-647-2026-079		
DATOS GENERALES						
FECHA DE VISITA		24 DE ABRIL- 2026		Nº RADICADO		20265410003832
OBJETO DE LA VISITA		VISITA TECNICA DE VERIFICACION		Nº ACTUACIÓN ADMINIST.		-
DIRECCION DEL INMUEBLE		CALLE 21 SUR # 3-09 ESTE		CHIP		AAA0000OCYX
NOMBRE DE LA PERSONA QUE ATIENDE		NO SUMINISTRADO		Nº IDENTIFICACION		NO SUMINISTRADO
NOMBRE DEL PROPIETARIO DEL INMUEBLE		BARRETO B. JOSE M.		Nº IDENTIFICACION		17.301.026
DIRECCION DE NOTIFICACION		CALLE 21 SUR # 3-09 ESTE		TELEFONO		-
ASPECTOS TÉCNICOS						
VERIFICACION DOCUMENTAL						
ULTIMO ACTO ADIMISTRATIVO MODIFICACION DE LICENCIA DE CONSTRUCCIÓN		SI NO _X_		LICENCIA Nº		-
FECHA DE EJECUTORIA		-		FECHA DE VIGENCIA		-
REVALIDACION LICENCIA DE CONSTRUCCION		SI _ NO _X_		-		-
ANALISIS DE LA LICENCIA APORTADA						
NO PRESENTAN LICENCIA DE CONSTRUCCION.						
CONSULTA NORMA URBANA						
U.P.L. U.P.Z.		21 SAN CRISTOBAL 32 SAN BLAS		TRATAMIENTO / MODALIDAD		MEJORAMIENTO INTEGRAL

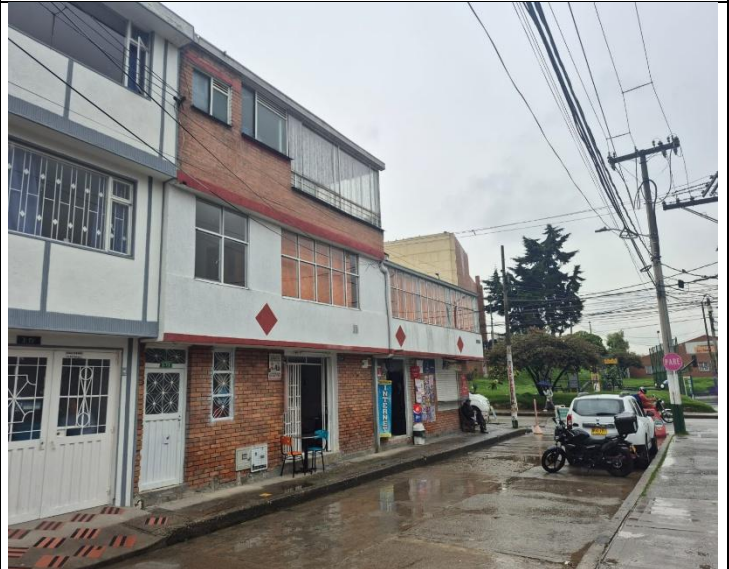
IMAGEN 2: FACHADA PRINCIPAL

De acuerdo con la visita de inspección realizada el día 24 DE ABRIL de 2026, se evidencia que NO hay intervención en el predio objeto de la visita.  
En el momento de la visita SI hay atención. Se observa una obra con avance en pórticos en concreto en su sistema estructural, placas de entrepiso en sistema placa fácil en los 3 pisos y, muros divisorios en bloque de arcilla # 4 y ornamentación en hierro figurado calibre 18 y vidrios laminados de 4 m.m.
