FORMATO TÉCNICO DE VISITA Y/O VERIFICACIÓN-
CONTROL URBANÍSTICO
ALCALDIA LOCAL DE SAN CRISTOBAL

Formato Técnico de Visita y/o Verificación- Control Urbanístico		INFORME IT-CPS-795-2026-052			
DATOS GENERALES					
FECHA DE VISITA	20 DE MAYO DE 2026	No. PRELIMINAR	20265430064003		
OBJETO DE LA VISITA	VISITA DE CONTROL DE OBRA, URBANISMO Y LICENCIA DE CONSTRUCCION	No. ACTUACIÓN ADMINISTRATIVA	N/A		
DIRECCIÓN DEL INMUEBLE	DIAGONAL 45 SUR #16 C-11 ESTE	CHIP	AAA0006KJBS		
NOMBRE DE LA PERSONA QUE ATIENDE	N/A	TIPO Y No. IDENTIFICACIÓN	N/A		
NOMBRE DEL PROPIETARIO DEL INMUEBLE	LUZ MARINA ACUÑA BEJARANO ANTONIO LEMOS PEDRO	No. IDENTIFICACIÓN	51.658.802 79.231.261		
DIRECCIÓN DE NOTIFICACION	DIAGONAL 45 SUR #16 C-11 ESTE	TELÉFONO	N/A		
ASPECTOS TÉCNICOS					
VERIFICACIÓN DOCUMENTAL					
LICENCIA DE CONSTRUCCIÓN	NO	LICENCIA No.	NO		
FECHA DE EJECUTORIA	N/A	FECHA DE VIGENCIA	N/A		
LICENCIA DE URBANISMO	N/A	RESOLUCION No.	N/A		
FECHA DE EJECUTORIA	N/A	FECHA DE VIGENCIA	N/A		
ANÁLISIS DE LA LICENCIA APORTADA

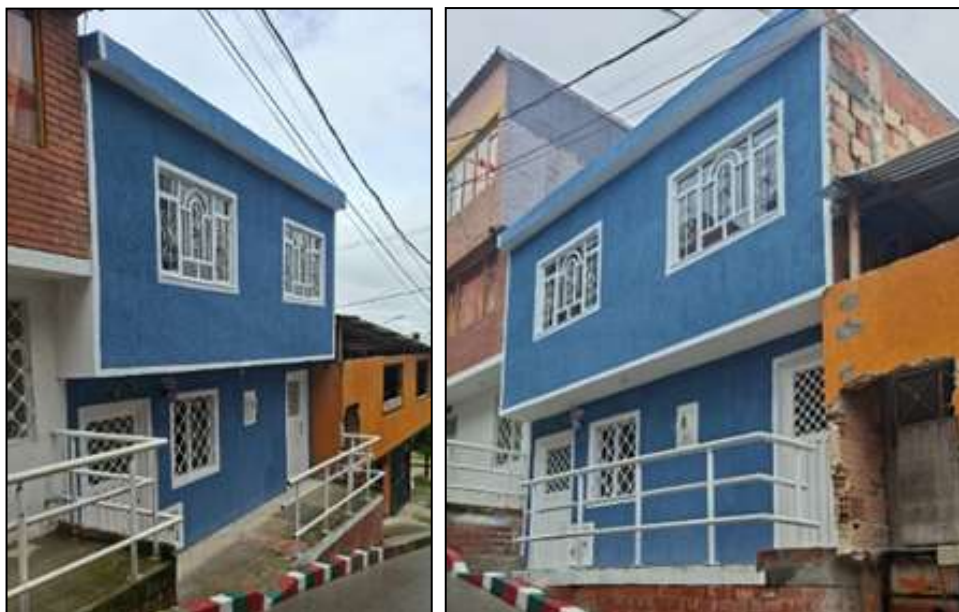
IMAGEN 2: FACHADA DEL PREDIO

OBRAS EJECUTADAS			
En visita de inspección, vigilancia y control, y de acuerdo a la vista de Google maps de enero de 2019, se han ejecutado obras de construcción en el predio arriba mencionado.			
OBSERVACIONES			
De acuerdo al registro fotográfico de la visita realizada el 20 de mayo de 2026 y las imágenes de Google maps de enero de 2019, la ubicación y el consolidado en SINUPOT se concluye lo siguiente:			
<ul style="list-style-type: none"> Hay ejecución de obras en el predio. Se observa un predio medianero de 2 pisos, con estructura en concreto (vigas y columnas), muros en mampostería y cubierta en placa maciza, en el momento de la visita no se está realizando obras, ingreso al predio por puerta en carpintería metálica. No hay atención en el predio por parte del propietario o el encargado del mismo, no se presenta licencia de construcción a probada, como tampoco se presenta planos aprobados por curaduría. Teniendo el registro fotográfico del predio, hay evidencia que en los últimos 6 años, en el predio con placa DIAGONAL 45 SUR #16 C-11 ESTE, tiene cambios constructivos. De acuerdo a la visita realizada y con base en el reporte y consolidado de SINUPOT y Google MAPS, existe ejecución de obra en el predio motivo del presente informe en los últimos 18 meses, hay infracción urbanística, área del lote 60 metros cuadrados, área de contravención 120 metros cuadrados. No existe invasión del espacio público.

Hay evidencias para realizar un traslado a inspecciones de policía, con una contravención de 120 metros cuadrados de infracción urbanística, no hay licencia de construcción, no hay planos aprobados por curadurías urbanas.			
CONCLUSIONES			
AREA EN CONTRAVENCIÓN (M2)	120- m2	ÁREA LEGALIZABLE (M2)	- 120 m2
		ÁREA NO LEGALIZABLE (M2)	- 0 m2
TIPO DE INFRACCIÓN	HAY INFRACCION URBANISTICA		
¿HAY OCUPACIÓN DE ESPACIO PÚBLICO?	SI__ NO _X_	¿SE DEJÓ CITACIÓN?	SI__ NO _X_
ELABORADO POR	RECIBIDO POR:	NOTA
