FORMATO TÉCNICO DE VISITA Y/O VERIFICACIÓN-  
CONTROL URBANÍSTICO  
ALCALDIA LOCAL DE SAN CRISTOBAL

Formato Técnico de Visita y/o Verificación- Control Urbanístico		INFORME IT-CPS-795-2026-044			
DATOS GENERALES					
FECHA DE VISITA	20 DE MAYO DE 2026	No. PRELIMINAR	20265430064063		
OBJETO DE LA VISITA	VISITA DE CONTROL DE OBRA, URBANISMO Y LICENCIA DE CONSTRUCCION	No. ACTUACIÓN ADMINISTRATIVA	N/A		
DIRECCIÓN DEL INMUEBLE	TRANSVERSAL 13 C # 46 F-18 SUR	CHIP	AAA0004DMMR		
NOMBRE DE LA PERSONA QUE ATIENDE	N/A	TIPO Y No. IDENTIFICACIÓN	N/A		
NOMBRE DEL PROPIETARIO DEL INMUEBLE	DACASA LTDA COOPERATIVA DE VIVIENDA	No. IDENTIFICACIÓN	NTT.60451396		
DIRECCIÓN DE NOTIFICACION	TRANSVERSAL 13 C # 46 F-18 SUR	TELÉFONO	N/A		
ASPECTOS TÉCNICOS					
VERIFICACIÓN DOCUMENTAL					
LICENCIA DE CONSTRUCCIÓN	NO	LICENCIA No.	NO		
FECHA DE EJECUTORIA	N/A	FECHA DE VIGENCIA	N/A		
LICENCIA DE URBANISMO	N/A	RESOLUCION No.	N/A		
FECHA DE EJECUTORIA	N/A	FECHA DE VIGENCIA	N/A		
ANÁLISIS DE LA LICENCIA APORTADA					
LICENCIA N/A

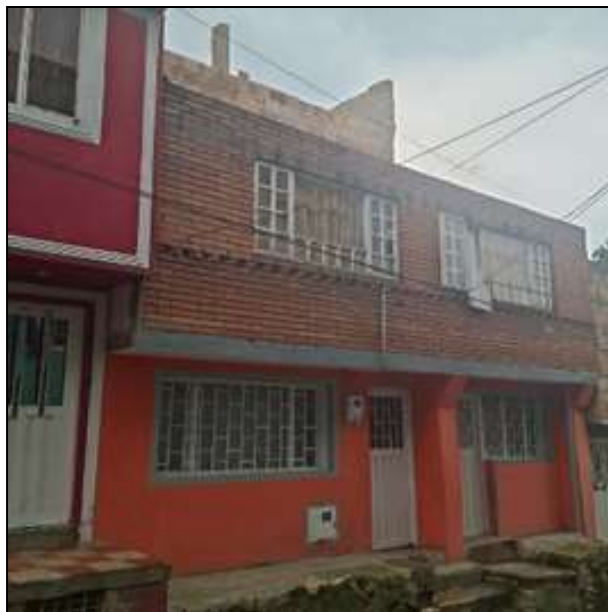
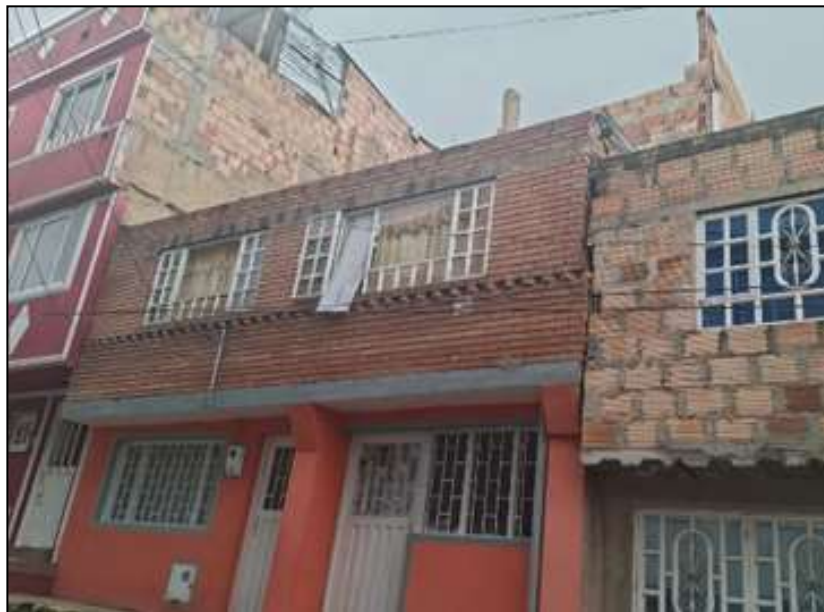
IMAGEN 2: FACHADA DEL PREDIO

OBRAS EJECUTADAS			
En visita de inspección, vigilancia y control, y de acuerdo a la vista de Google maps de diciembre de 2018, se han ejecutado obras de construcción en el predio arriba mencionado.			
OBSERVACIONES			
De acuerdo al registro fotográfico de la visita realizada el 20 de mayo de 2026 y las imágenes de Google maps de diciembre de 2018, la ubicación y el consolidado en SINUPOT se concluye lo siguiente:			
<ul style="list-style-type: none"> <li>• Hay ejecución de obras en el predio.</li> <li>• Se observa un predio medianero de 3 pisos, con estructura por definir, muros en mampostería y cubierta en proceso constructivo, en el momento de la visita se está realizando obras, ingreso al predio por puerta en carpintería metálica.</li> <li>• No hay atención, no hay evidencia de valla blanca, no tiene la licencia de construcción ni planos.</li> <li>• Teniendo el registro fotográfico del predio, hay evidencia que en el último año, en el predio con placa TRANSVERSAL 13 C # 46 F-18 SUR tiene cambios constructivos.</li> <li>• De acuerdo a la visita realizada y con base en el reporte y consolidado de SINUPOT y Google MAPS, existe ejecución de obra en el predio motivo del presente informe en el último año, hay infracción urbanística, área del lote equivalente a 78 metros cuadrados.</li> </ul>

Hay evidencias para realizar un traslado a inspecciones, con una infracción de 102 metros cuadrados, equivalente al área total del predio.			
CONCLUSIONES			
AREA EN CONTRAVENCIÓN (M2)	117- m2	ÁREA LEGALIZABLE (M2)	- 117 m2
		ÁREA NO LEGALIZABLE (M2)	- 0 m2
TIPO DE INFRACCIÓN	HAY INFRACCION URBANISTICA		
¿HAY OCUPACIÓN DE ESPACIO PÚBLICO?	SI__ NO _X_	¿SE DEJÓ CITACIÓN?	SI__ NO_X_
ELABORADO POR	RECIBIDO POR:	NOTA
