**Asunto:** Solicitud Desembolso de pago acta básica No 58 del contrato No 25SS111B2258 (967 DE 2021) INTERDISEÑOS

ESTADO AVANCE OBRAS TÚNEL FALSO 2 " km 12+271,91 al km 12+400,00 "

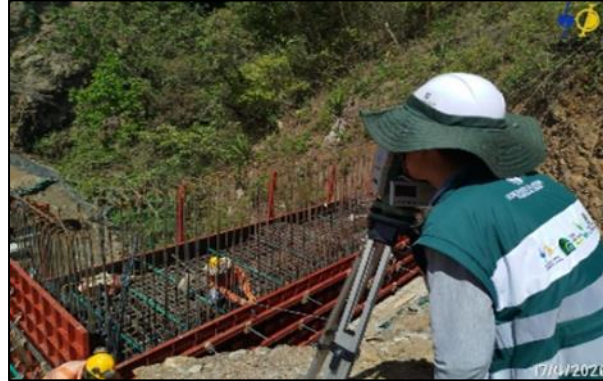
- Verificación poligonal topográfica para el control de localización puente 7.
- Chequeo de cotas solado de limpieza correspondiente al estribo 2.
- Verificación paramentos para la instalación del acero de refuerzo y encofrado.
- Liberación estribo 2, se verificaron cotas de ménsulas, espaldar y topes sísmicos conforme a los niveles establecidos en diseño. La liberación se realizó con base en la última versión del plano TT-T2-PLA-ES-PU07-GM-003-REV05, en la abscisa K17+408.99.
- Chequeo de niveles para el armado de andamios en la pila 1.
- Verificación de las cotas que se ajusten a los niveles establecidos en diseño para el correcto montaje de la estructura provisional.

Fotografía 5-2 Puente 7. Liberación formaleta de encofrado y niveles de acabado estribo 2

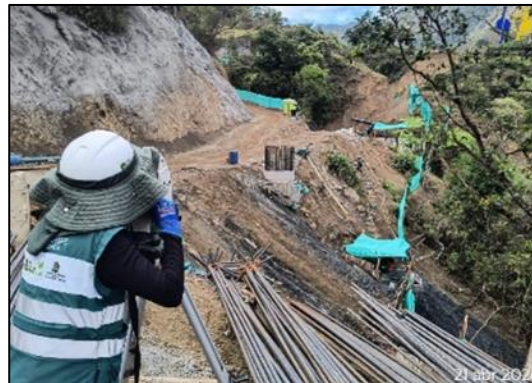
- Chequeo de poligonal topográfica para la localización del caisson 3.
- Chequeo de verticalidad y excentricidad del caisson 3, verificando su cumplimiento con las tolerancias establecidas en diseño.
- Liberación del caisson 3 para la cota de desplante 1018.97, conforme a lo establecido en el plano TT-T2-PLA-ES-PU08-GM-004-REV02.
- Se colocaron cotas para la instalación del acero de refuerzo, estableciendo la cota 1046.47 en la abscisa K17+548.040.
- Chequeo de nivel del solado de limpieza correspondiente al estribo 2.
- Verificación de los paramentos para la instalación del acero de refuerzo y encofrado.
- Chequeo de los niveles del acero de refuerzo del estribo, incluyendo ménsulas, topes sísmicos y espaldar, conforme a lo establecido en el plano TT-T2-PLA-ES-PU08-GM-003-REV02, en la cota 1047.42 y en la abscisa K17+620.04.

Fotografía 5-3 Puente 8. Liberación Caisson 3. Llegando a cota de desplante

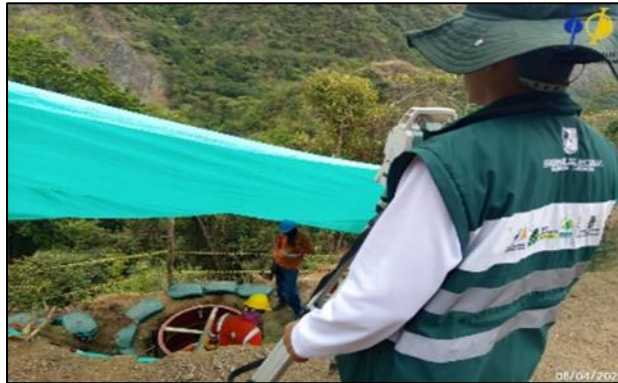
- Ejecución de poligonal topográfica para la localización de los caisson 2 y 4.
- Localización del caisson 2 en la abscisa K17+656.008, colocando puntillas guía para el control del primer anillo en la cota 1053.647.
- Localización del caisson 4 en la abscisa K17+666.008, estableciendo la cota del primer anillo en 1048.785, conforme a lo indicado en el plano TT-T2-ES-PU09-GM-001-REV02.

Fotografía 5-4 Puente 9. Chequeo aplome y excentricidad caissons 2 y 4.

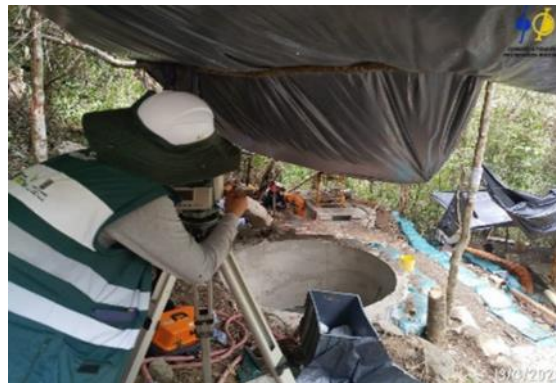
- Ejecución de poligonal topográfica para la localización de los caisson correspondientes a la pila 1, conforme a lo establecido en el plano TT-T2-PLA-ES-PU11-GM-001-REV02.
- Localización de los caissons 3, 4, 5 y 6.
- Instalación de puntillas guía para el control de verticalidad y excentricidad.
- Chequeo de verticalidad y excentricidad de los anillos vaciados, verificando su cumplimiento con las tolerancias establecidas en diseño.

Fotografía 5-5 Puente 11. Chequeo de puntillas guía en caissons 3. 4. 5 y 6. Liberación verticalidad y excentricidad de anillos

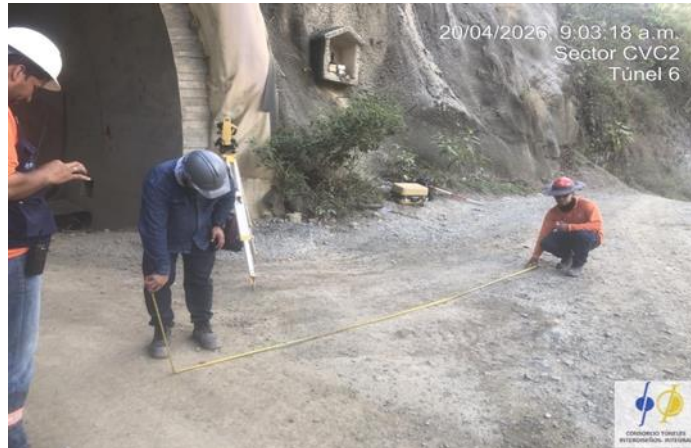
El 20 de abril de 2026 se realizaron controles topográficos con la marcación de geometría de excavación de zapata, brocal portal salida, margen izquierda de K12+102,80 a K12+106,6.

Fotografía 5-6 Marcación de localización cimentación de brocal portal salida margen izquierda del túnel 6.

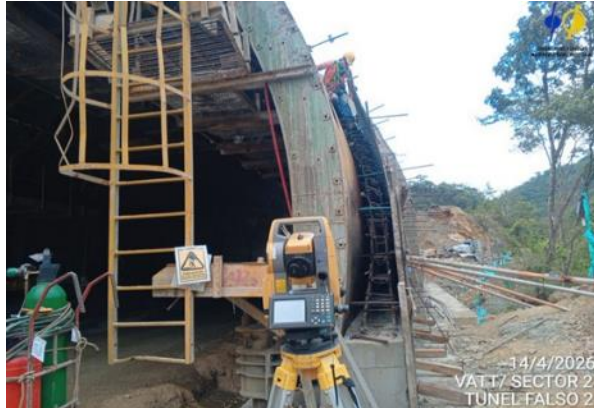
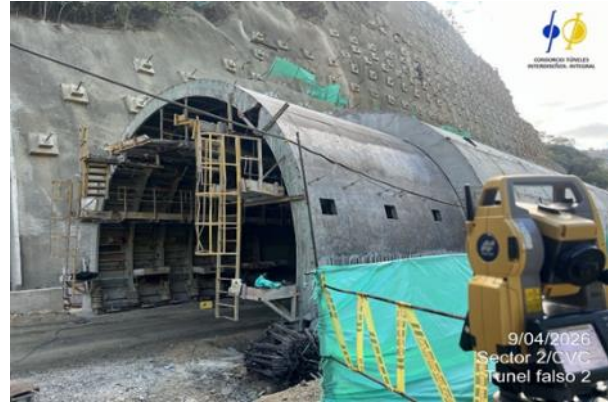
El 09 de abril de 2026, se realiza los chequeos y adecuación de radios en formaleta para inicio de actividades de armado de acero de brocal tipo flauta, portal salida de K12+400 a K12+407,5.

Fotografía 5-7 Chequeo y adecuación de radios en formaleta para inicio de actividades de armado de acero de brocal tipo flauta portal salida de K12+400 a K12+407,5.

Fotografía 5-8 Chequeo y adecuación de radios en formaleta para inicio de actividades de armado de acero de brocal tipo flauta portal salida de K12+400 a K12+407,5.

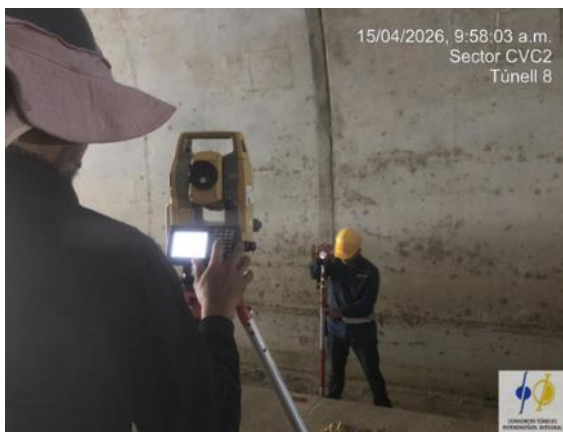
El 15 de abril de 2026, se realizó la marcación topográfica de referencias a ordenada de 3,40m desde eje, para cárcamo de derrame tipo gota, de K15+013,50 a K15+089, margen izquierda. Y la Marcación de eje para caja corta fuego ubicado en la K15+051.

Fotografía 5-9 Marcación de referencias a ordenada de 3,40m desde eje, para cárcamo de derrame tipo gota de K15+013,50 a K15+089, margen izquierda.

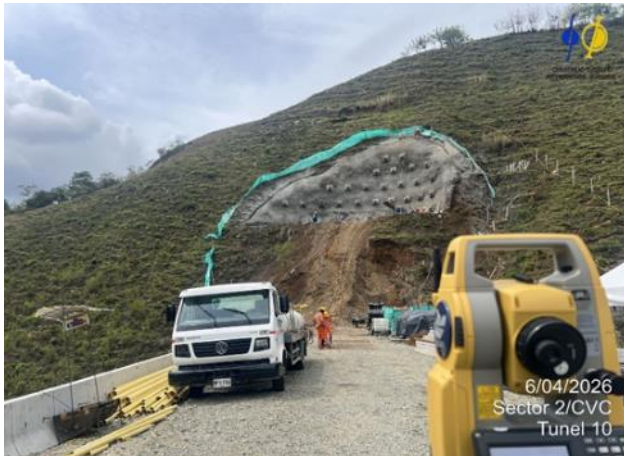
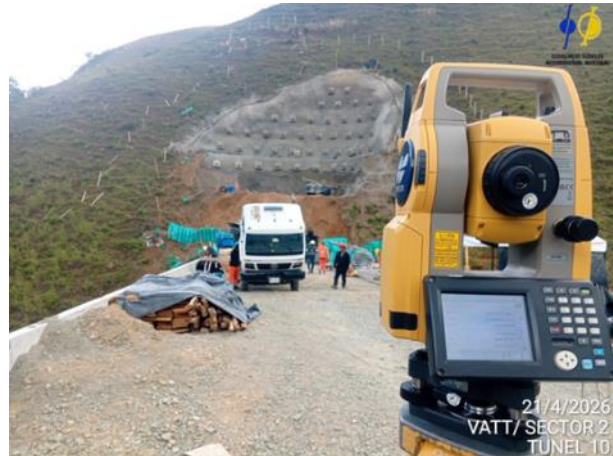
El 06 de abril de 2026, se realiza el levantamiento topográfico de sección de corte, avance número 1 de talud número 2, avance de 3m encorte vertical, resta 15m a rasante aproximadamente.

El 21 de abril de 2026, se realiza el levantamiento topográfico de sección de corte, avance número 2, talud número 2, avance vertical de 3m en K20+725.

Fotografía 5-11 Levantamiento topográfico de corte y perfilación de talud

Fotografía 5-12 Levantamiento topográfico de corte y perfilación de talud

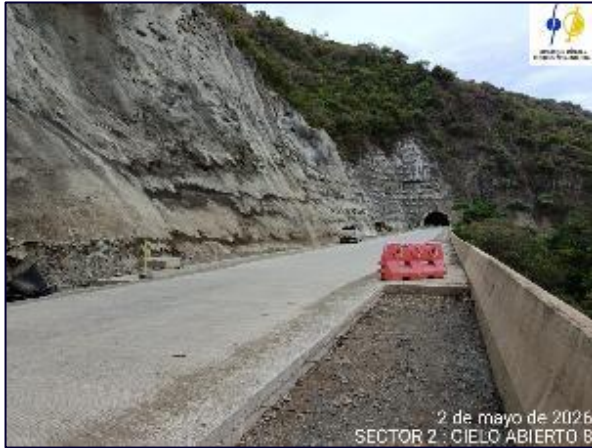
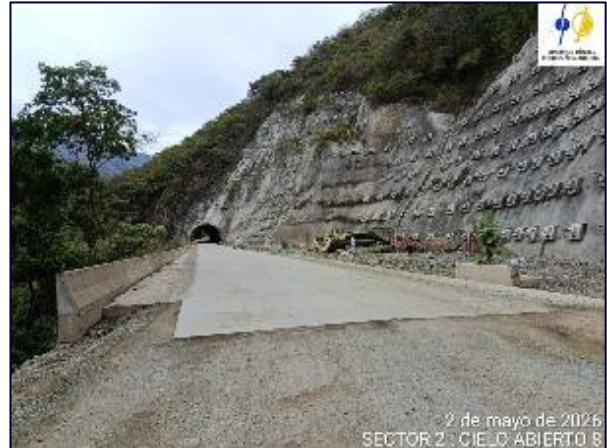
Durante el mes de abril de 2026, en el cielo abierto 8 el Consorcio Vías Colombia no realizo ninguna actividad el frente se encuentra inactivo

A la fecha abril de 2026, el porcentaje que se lleva de avance en el CA 8 en el sostenimiento es de 93,20% porque está pendiente la construcción del brocal del túnel 5 entrada.

Fotografía 5-13 Cielo abierto 8, frente inactivo durante el mes

Fotografía 5-14 Cielo abierto 8 frente inactivo durante el mes.

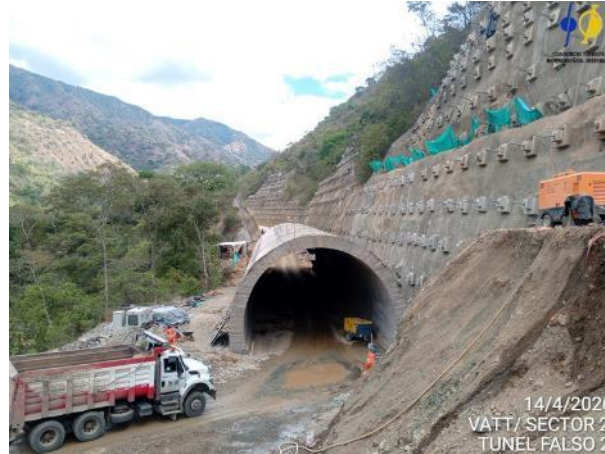
Fotografía 5-17 Túnel falso 2 de módulo 19 a 14

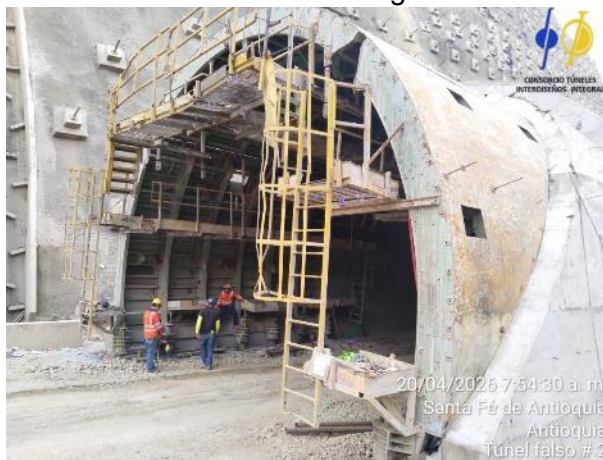
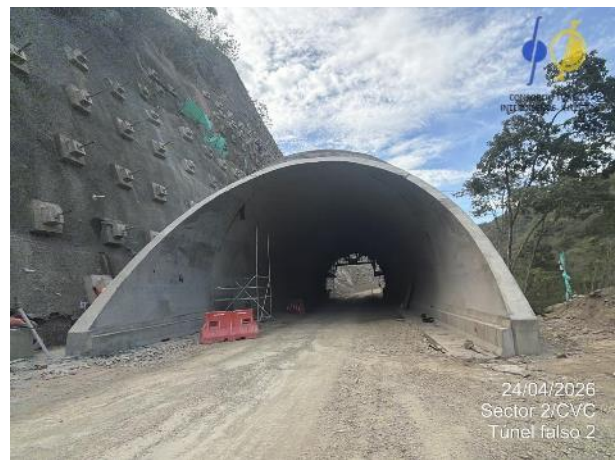
Se instala el acero de refuerzo y se hormigona la cimentación del brocal costado derecho de portal salida; y la cimentación del costado izquierdo se termina el 01 de abril de 2026. La sección superior (hastiales y bóveda) del brocal se termina su construcción el 19 de abril de 2026.

Fotografía 5-18 Brocal portal salida túnel falso 2

Fotografía 5-19 Brocal portal salida túnel falso 2

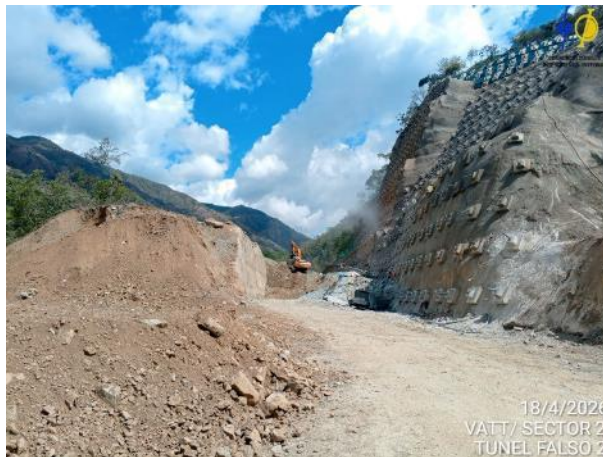
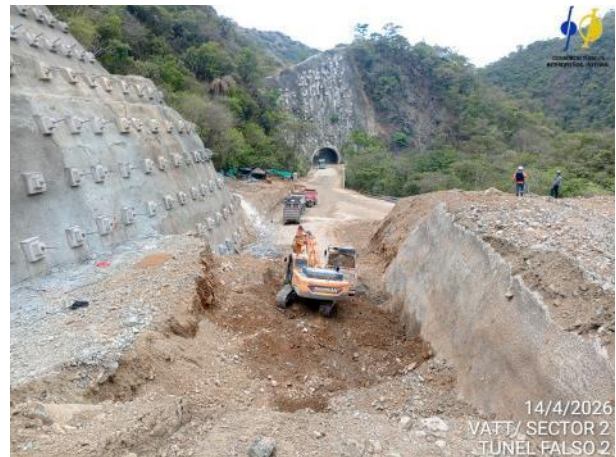
El 19 de abril de 2026, En sector de portal entrada del túnel falso 2 se trabaja con el retiro de material de los trabajos del talud para revisar el estado del espacio para iniciar los trabajos de la estructura de los primeros módulos del túnel falso.

Fotografía 5-20 Retiro material sector portal entrada túnel falso 2

Fotografía 5-21 Retiro material sector portal entrada túnel falso 2

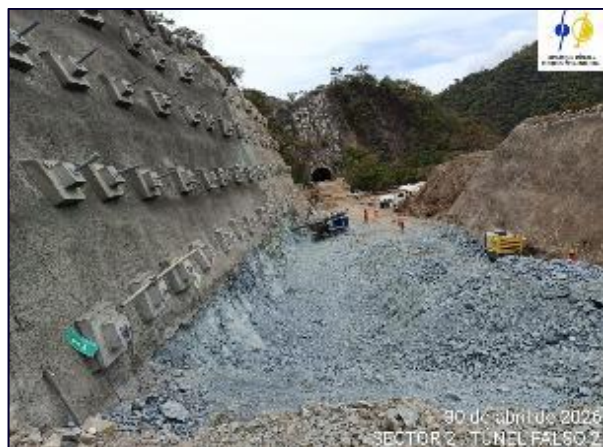
Fotografía 5-22 Túnel falso 2 perforaciones para anclajes de 30, y 40 ton

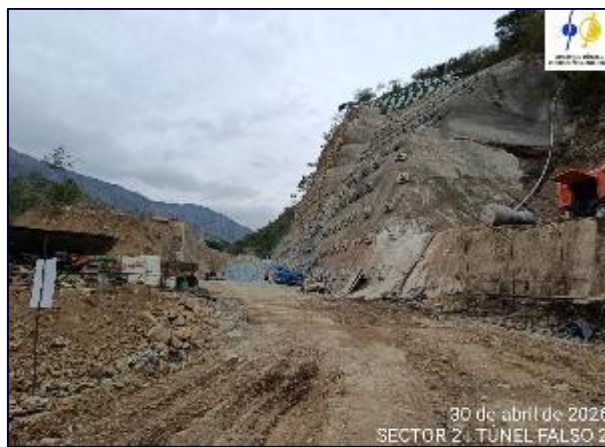
Fotografía 5-23 Túnel falso 2, Estabilización en la parte alta del talud.

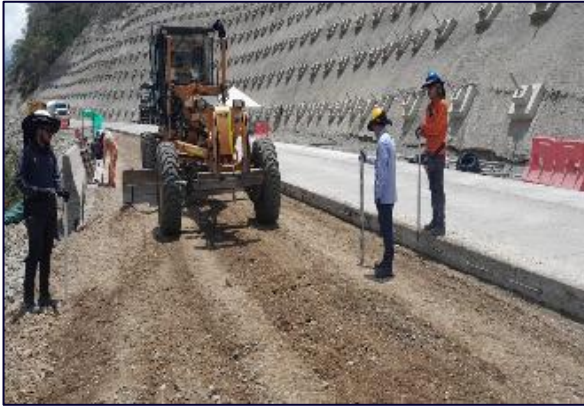
Fotografía 5-24 Cielo abierto 13B-4 calvario, Se realizan actividades Cerezo de capa de 15cm de subbase granular ambos carriles.

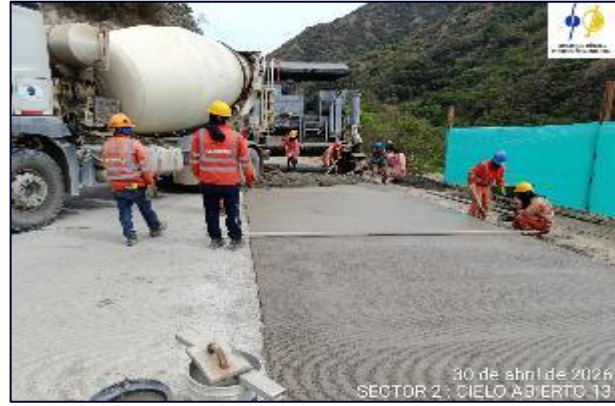
- Instalación de tubería perforada para filtro para los módulos 1, 2,3 del muro 15.
- Instalación de geotextil NT 1800 para los módulos 1, 2,3 del muro 15.
- Instalación de geodren planar en los módulos 1,2,3 del muro 15.
- Se realiza instalación de MR 45 en el carril izquierdo del k13+399 – k13+243
- Instalación de acero de refuerzo para las losas reforzadas del MR45 bermas izquierda y berma derecha.
- Se realiza hormigonado de las losas reforzadas del MR45 bermas izquierda y derecha

Fotografía 5-25 cielo abierto 13B-4 calvario, se realizan actividades de instalación de MR45 ambos carriles y berma derecha

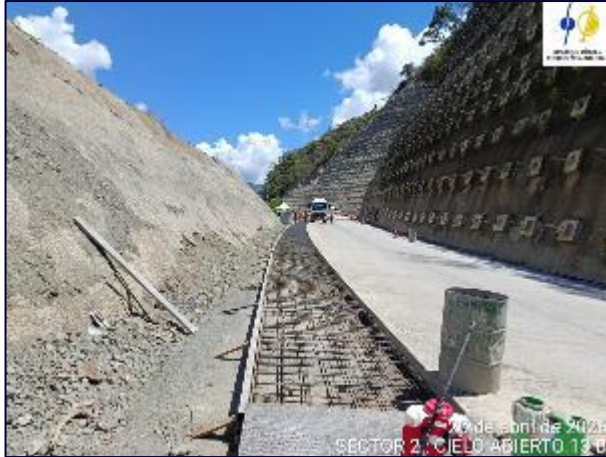
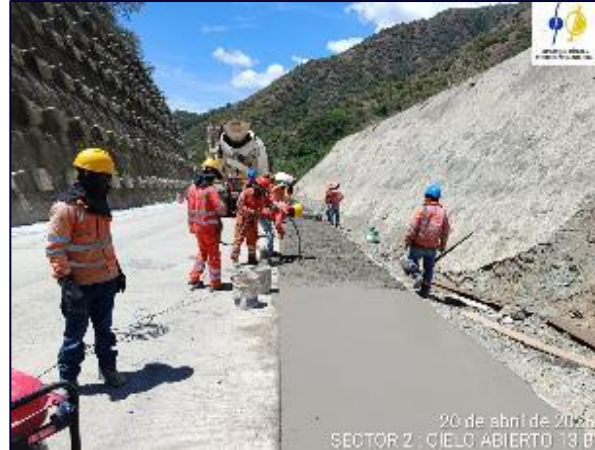
- Instalación de MR-45 en las losas reforzadas de las bermas derecha e izquierda CA 13B.
- Instalación de acero de refuerzo para las losas reforzadas del MR45 en bermas derecha e izquierda.
- izquierda y berma derecha.

Fotografía 5-26 CA13B se realiza la instalación de acero de refuerzo y hormigonado de MR45 en berma derecha y berma izquierda

Fotografía 5-27 CA13B se realiza la instalación de acero de refuerzo y hormigonado de MR45 en berma derecha y berma izquierda

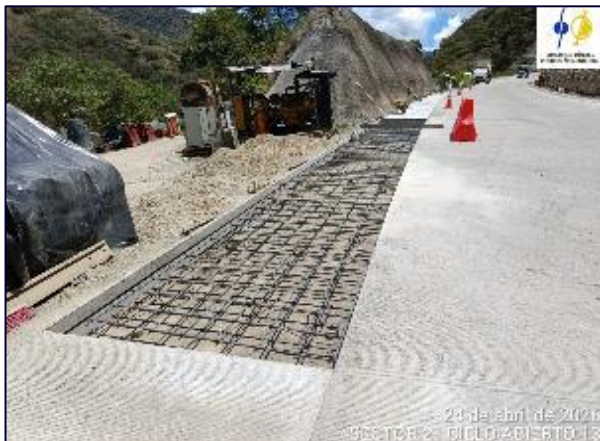
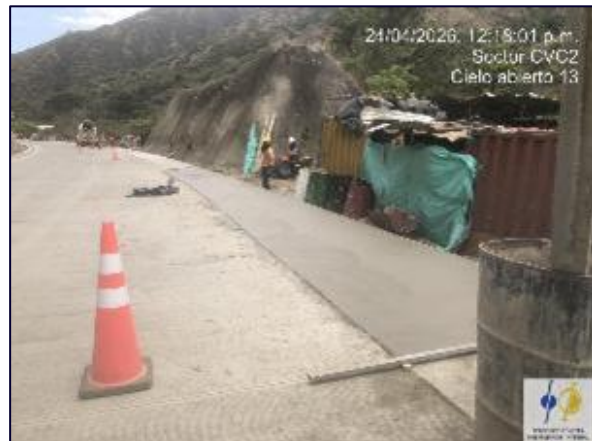
- Se realiza la instalación de MR-45 en la berma derecha y en berma izquierda del CA 13 C.
- Se hace instalación de acero de refuerzo para la losa reforzada del MR 45, en bermas izquierda y derecha.

Fotografía 5-28 CA13C se inicia la instalación de acero de refuerzo y hormigonado de MR45 en berma derecha

Fotografía 5-29 CA13C se inicia la instalación de acero de refuerzo y hormigonado de MR45 en berma derecha

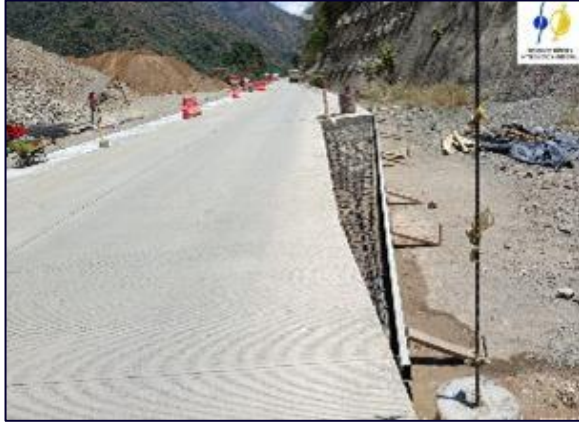
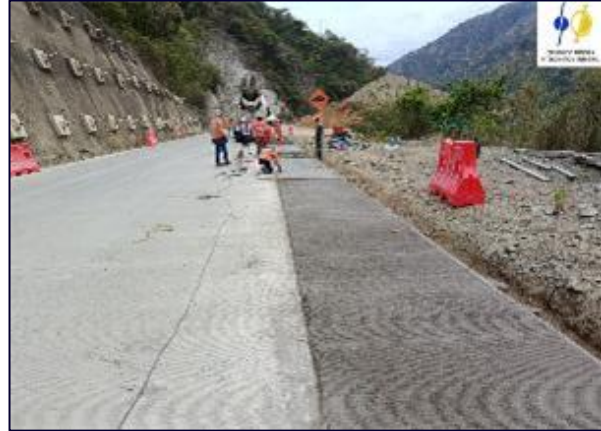
- Instalación de acero de refuerzo para las losas reforzadas del MR-45 de la berma izquierda y berma derecha.
- Instalación de pavimento rígido tipo MR-45 para las losas reforzadas de la berma izquierda y berma derecha.

Fotografía 5-32 CA 15 instalación de acero de refuerzo e instalación de MR-45 en berma izq.

Fotografía 5-33 CA 15 instalación de acero de refuerzo e instalación de MR-45 en berma izq.

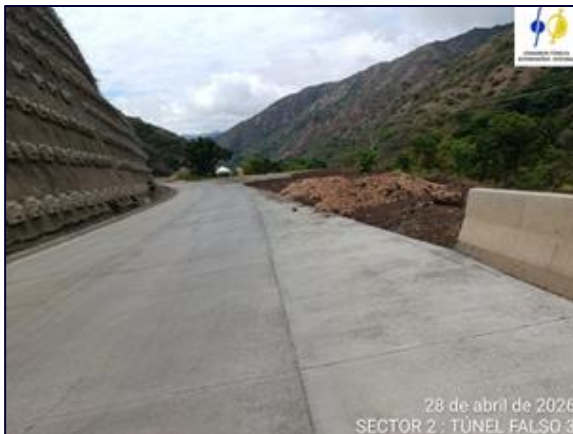
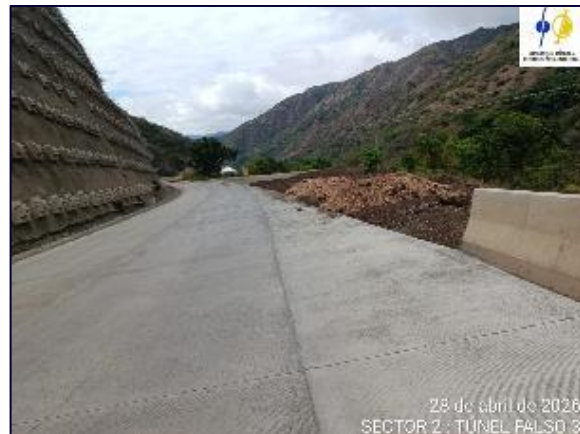
- Conformación de zona lateral con material orgánico del zodme 7 costado izquierdo, paisajismo

Fotografía 5-34 Túnel falso 3, paisajismo de costado izquierdo con material de excavación.

Fotografía 5-35 Túnel falso 3, paisajismo de costado izquierdo con material de excavación

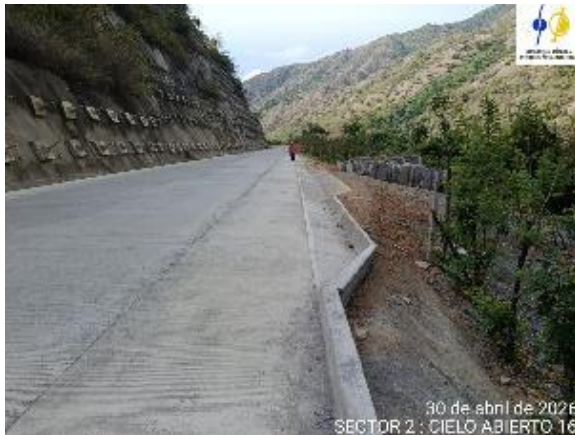
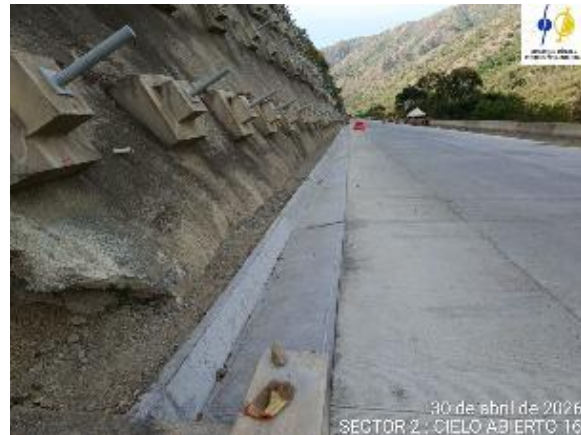
A la fecha del presente informe, el **Cielo Abierto No. 16** presenta un avance del **97,41%**, pendiente únicamente la construcción de cunetas y la señalización. El sostenimiento en esta área está completado al **100%**.

Fotografía 5-36 Cielo abierto 16, se realiza en el margen izquierdo la construcción de cunetas

Fotografía 5-37 Cielo abierto 16, se realiza en la margen derecha la construcción de cunetas

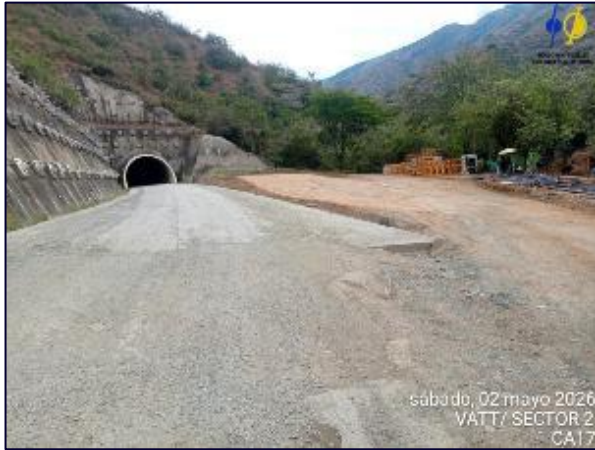
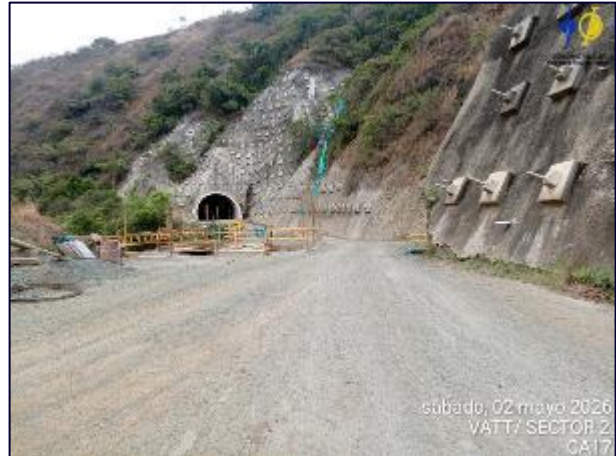
Durante el mes de abril de 2026, en el Cielo Abierto No. 17, el Contratista no realizó ninguna actividad en este frente de obra, inactivo.

A la fecha abril de 2026, el avance en el Cielo Abierto No. 17 es del 73,97%, quedando pendiente la construcción de un puente, y la señalización.

Fotografía 5-38 CA17 frente inactivo.

Fotografía 5-39 CA17 frente inactivo

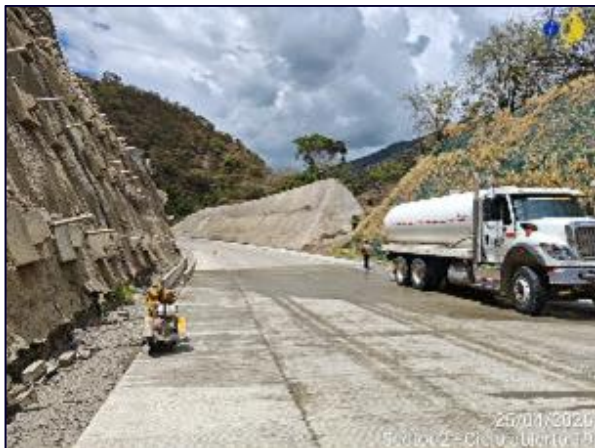
A la fecha abril de 2026 se lleva un porcentaje de avance en el Cielo Abierto No 19 de 98,03% pendiente señalización y obras de drenaje.

Fotografía 5-40 Cielo abierto 19, lavado y corte de las juntas transversales y longitudinales de las losas del MR45 bermas

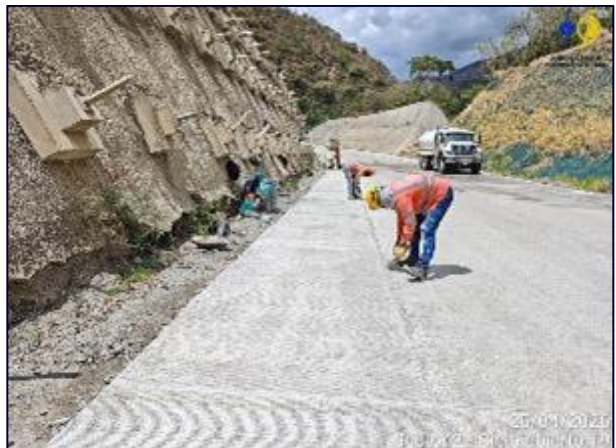
Fotografía 5-41 cielo abierto 19, instalación del sello de juntas de las losas del MR45 en las bermas derecha e izquierda

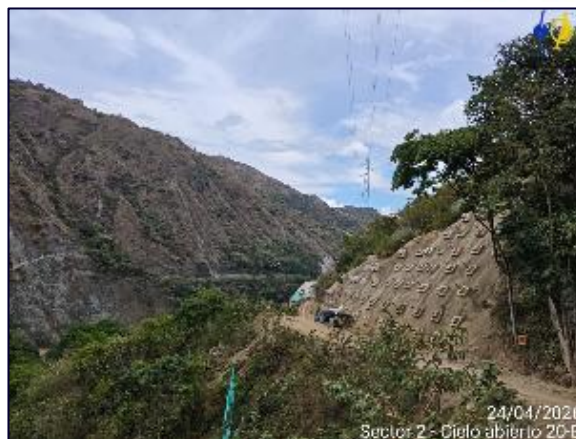
Durante el mes de abril de 2026, en el Cielo Abierto No. 20B, el contratista no realizó ninguna actividad en este frente de obra frente inactivo:

A abril de 2026, el avance en el Cielo Abierto No. 20B es de 56,9%.

Fotografía 5-43 CA20B frente inactivo

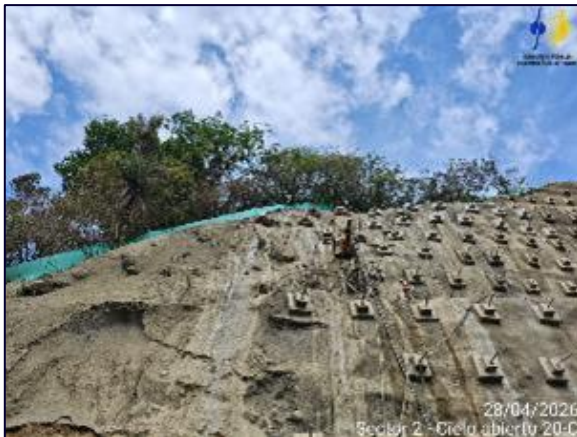
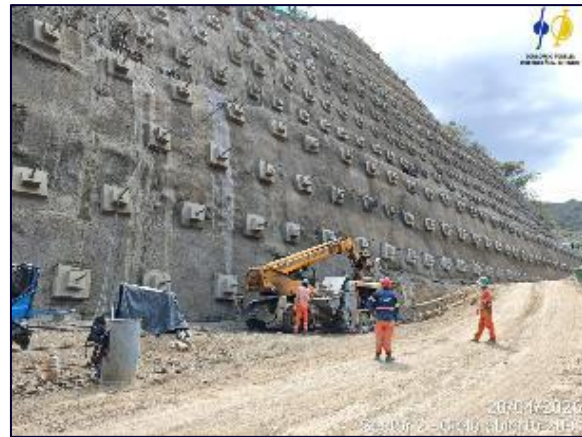
Fotografía 5-44 CA 20C Tratamiento de sostenimiento del talud

Fotografía 5-45 CA 20C. Tratamiento de sostenimiento del talud

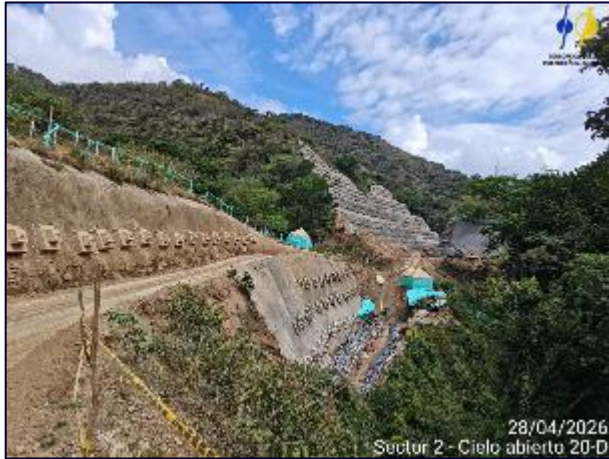
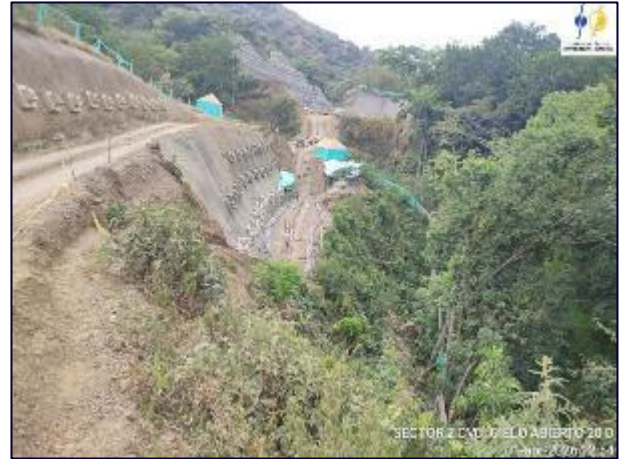
A la fecha se lleva un porcentaje de avance en el Cielo Abierto No 20D de 13,99% de ejecución, frente se encuentra inactivo.

Fotografía 5-46 CA 20D frente inactivo durante el mes.

Fotografía 5-47 CA20D frente inactivo durante el mes.

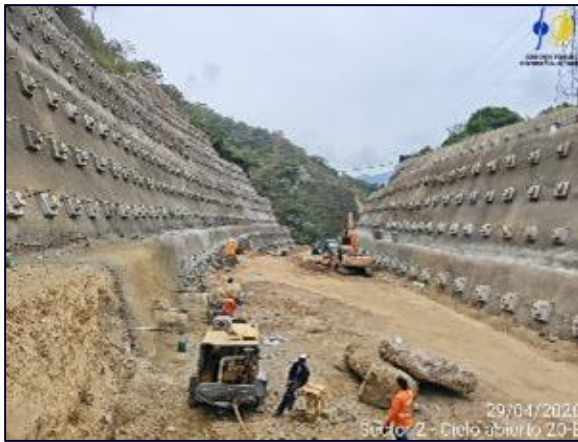
- Excavaciones de material común para las excavaciones y canales de préstamo.
- Retiro de material a disposición final.
- Perforaciones para la construcción de anclajes de 50 ton con una longitud de 25m
- Perforaciones para anclajes activos de 40 ton a 20 m.
- Perforaciones para construcción de drenes mayores a 10m
- Instalación de malla electrosoldada.
- Vaciado de concreto lanzado.
- Inyección de anclajes con lechada.
- Construcción de los dados de los anclajes activos.
- Tensionamiento de los anclajes de 50 ton.
- Pruebas de carga al 10% de los anclajes ejecutados durante el mes.

Fotografía 5-48 CA 20E actividades de sostenimiento talud derecho

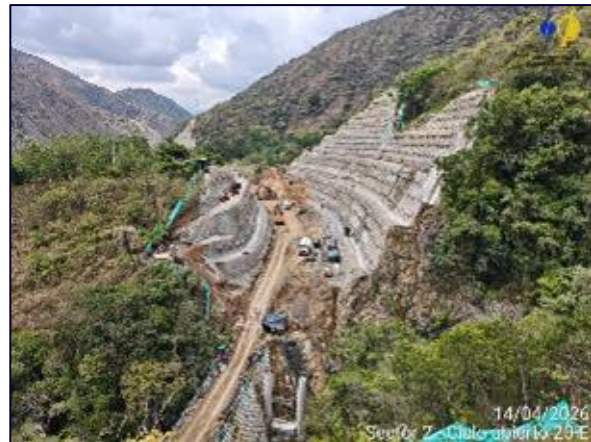
Fotografía 5-49 CA20E actividades de sostenimiento talud izquierdo

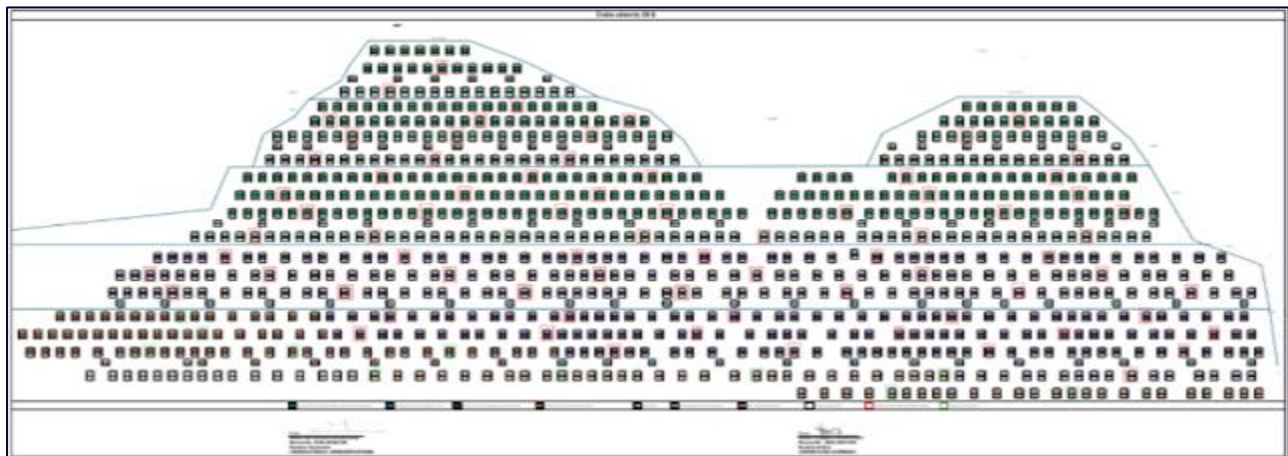
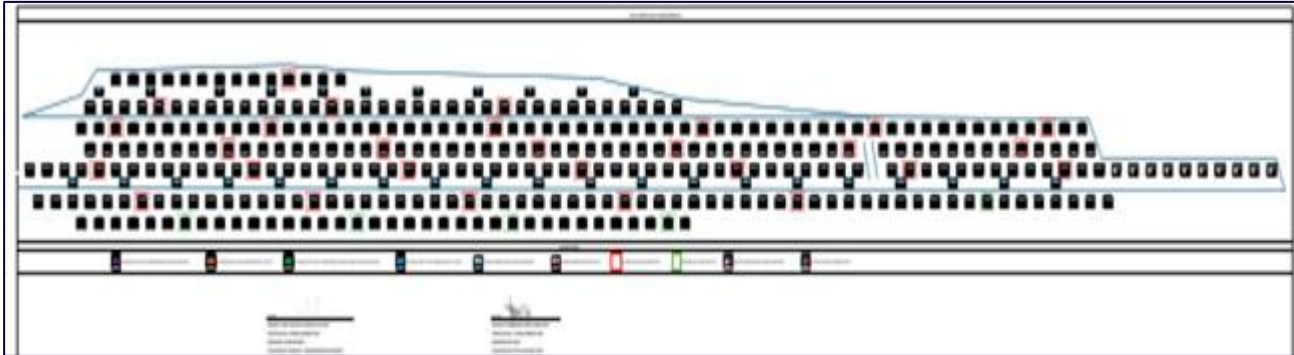
Ilustración 5-19 Avance ejecución de anclajes talud izquierdo

A abril de 2026 se tiene un porcentaje de avance en el Cielo Abierto No 20E de 88,48% de ejecución el cual se ilustra a continuación,

Ilustración 5-20 Avance ejecución de anclajes talud derecho

K17+120 –K17+360 CA20E controles realizados en la ejecución de los anclajes ejecutados acumulados talud derecho; con un 100% de la ejecución total de los anclajes activos de la terraza 3. con un 100% de los anclajes activos ejecutados en la terraza 2. y con un 52,5% de los anclajes ejecutados en la terraza 1. con un 77,94% del total de los anclajes del talud. Pruebas del 10% de los anclajes ejecutados durante el mes.

Ilustración 5-21 Control de anclajes acumulados ejecutados al mes de abril 2026. TI

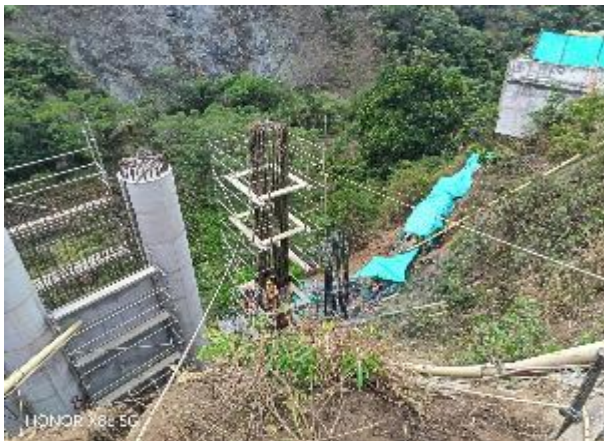
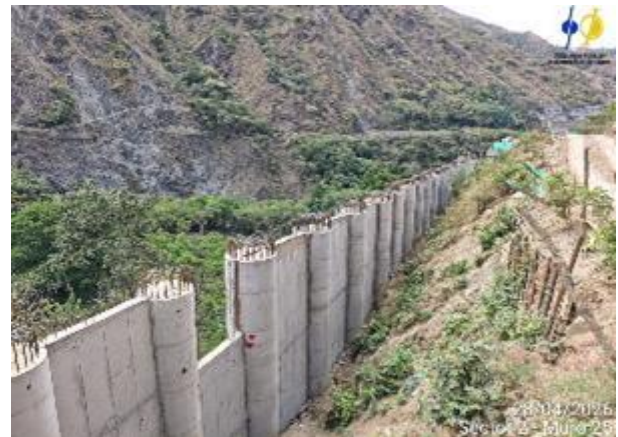
A la fecha abril de 2026 se lleva un porcentaje de avance en el muro 25 de 88% de ejecución,

Fotografía 5-50 muro 25 se realiza excavaciones para caisson instalación de acero de refuerzo y hormigonado de pilas.

Fotografía 5-51 muro 25 se realiza excavaciones para caisson instalación de acero de refuerzo y hormigonado de pilas.

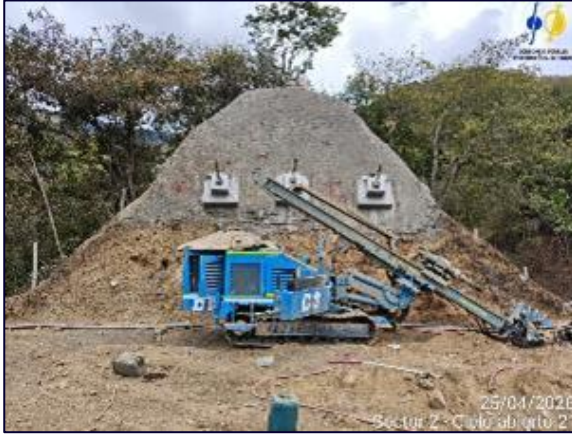
- Construcción de vía transitoria para llegar a cielo abierto 24 y puente 11.
- Excavaciones de material común de las explanaciones y canales.
- Perforaciones para anclajes activos de 50 ton a 30m.
- Instalación de malla electrosoldada y concreto lanzado.
- Instalación de acero de refuerzo para los dados de los anclajes de 50 ton.
- Hormigonado de los dados de los anclajes
- Inyección con lechada.
- Tensionamiento de anclajes activos de 50 ton.
- Retiro y transporte del material a disposición final RCD San Jerónimo

Fotografía 5-52 CA 21 construcción de vía transitoria para llegar a CA 24 y puente 11

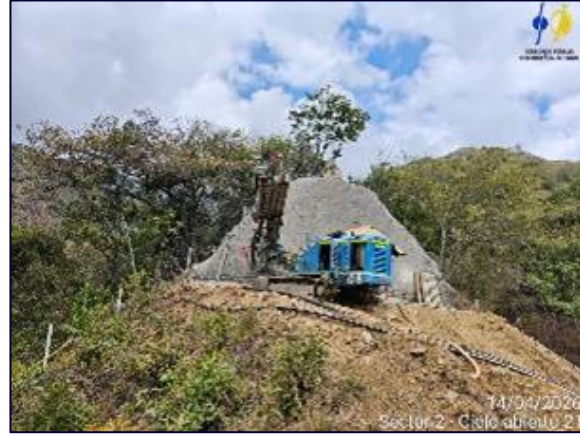
Fotografía 5-53 CA 23 construcción de vía transitoria para llegar a CA 24 y puente 11

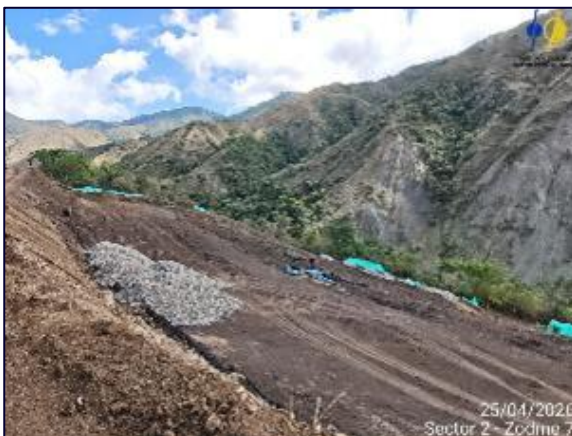
Fotografía 5-54 adecuación de la zona del zodme 7.

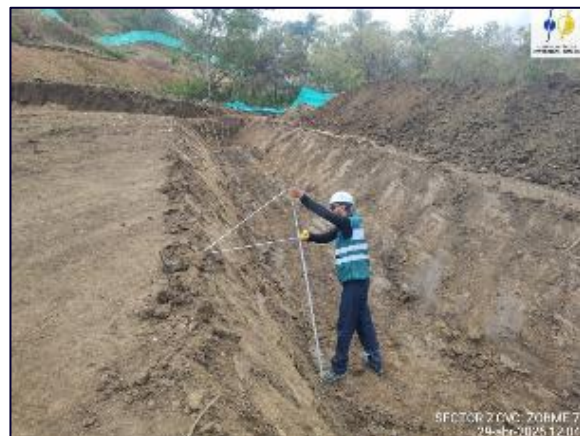
Fotografía 5-55 excavaciones para construcción de las trincheras del zodme 7.

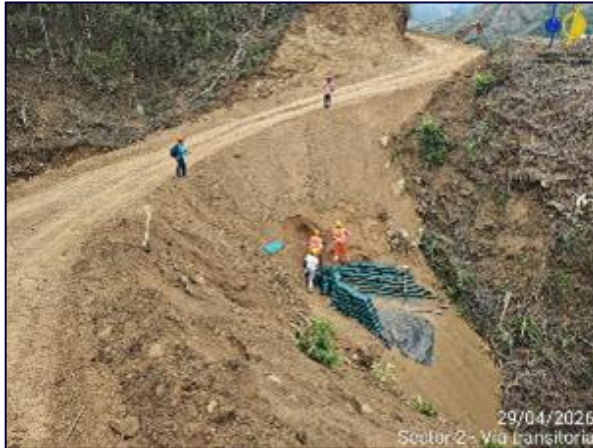
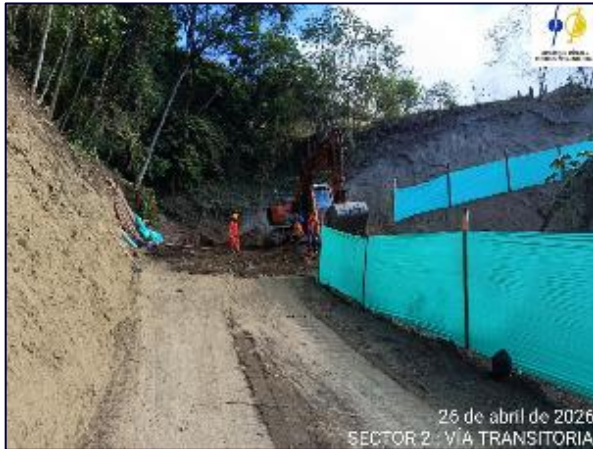
- Excavaciones de material común de las explanaciones.
- Adecuación de los pasos en las vaguadas instalando tubería de 24 pulgadas.
- Colocación de saco suelos en encoles y descoles donde se instaló la tubería.
- Colocación de especie de trinchos con malla electrosoldada en algunos sectores para contener el material.
- Instalación de cerramiento a lo largo de la vía transitoria con lona verde.
- Instalación de concreto lanzado con fibra en zonas inestables
- Retiro de material vegetal y de descapote del zodme 7 para el sector 1 para paisajismo de zonas laterales.
- Retiro de material de excavación a disposición final RCD san Jerónimo.
- Excavaciones para las trincheras del zodme 7.

Fotografía 5-56 CA 21 adecuación de la vía transitoria y pasos de vaguadas para adecuar drenajes.

Fotografía 5-58 CA 21 adecuación de la vía transitoria y pasos de vaguadas para adecuar drenajes, cerramiento con tela verde

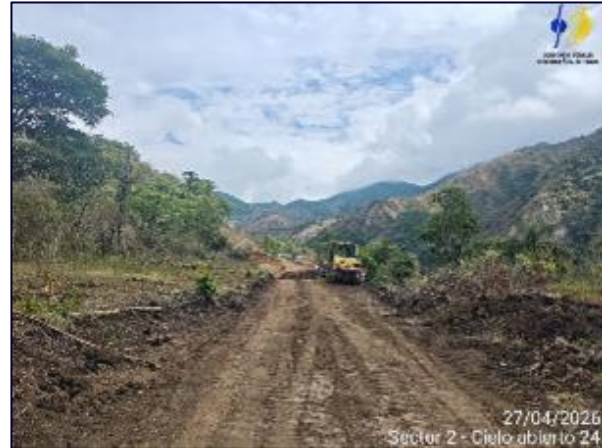
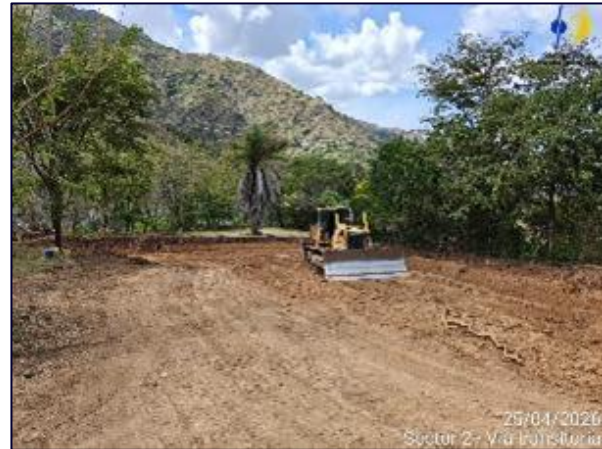
Por contingencia presentada en puente 11 se autorizó al contratista Consorcio Vías Colombia adecuar una vía transitoria para poder llegar a estribo uno de puente 11 desde el Cielo Abierto 20E. Donde se ejecutaron las siguientes actividades.

Fotografía 5-57 adecuación de la vía transitoria para llegar a puente 11

Fotografía 5-59 adecuación de la vía transitoria para llegar a puente 11

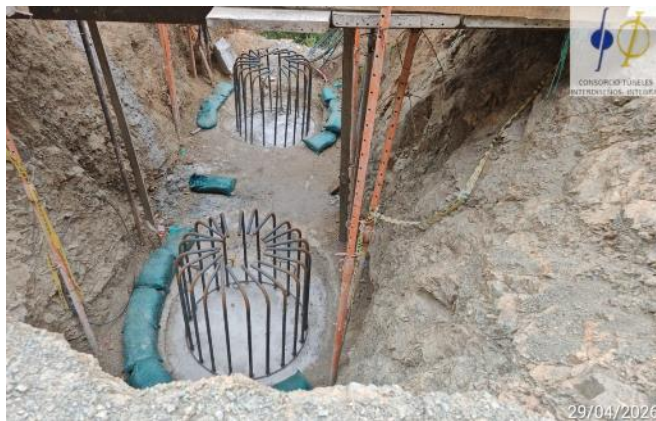
El contratista suspendió las actividades de excavación en la pila 1, debido a un panal de abejas que no ha permitido el acceso al frente de obra. Sin embargo, continuó con las actividades programadas en el caisson 7 del estribo 2.

Fotografía 5-60 Puente 4A caisson 2 y 3.

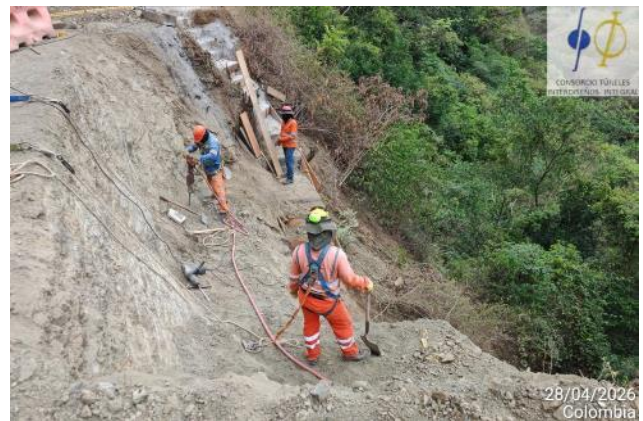
Fotografía 5-61 Puente 4A pila 1, adecuación plataforma caisson 4

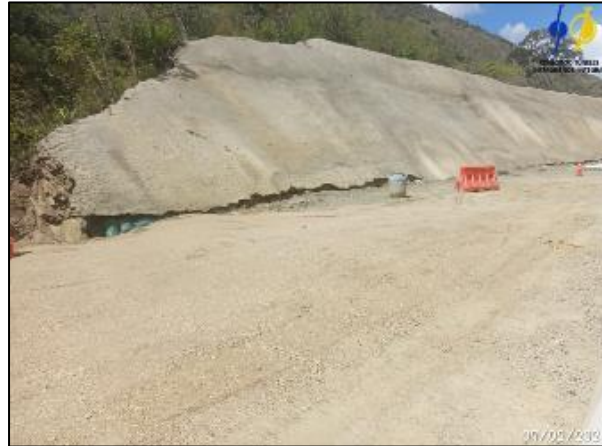
El Contratista finalizó todas las actividades concernientes a la construcción de la losa de aproximación del estribo 2 y al lleno con material seleccionado a nivel de subrasante, de acuerdo con las especificaciones técnicas de diseño, para la construcción del pavimento rígido por parte del frente de cielo abierto. La interventoría realizó las labores de supervisión y control de calidad a la obra, mediante la supervisión técnica, toma de muestras para los ensayos de laboratorio correspondientes a concretos, acero y control topográfico.

Fotografía 5-62 Puentes 5, Losa de aproximación Llena estructural material de subbase a nivel de subrasante Estribo 2

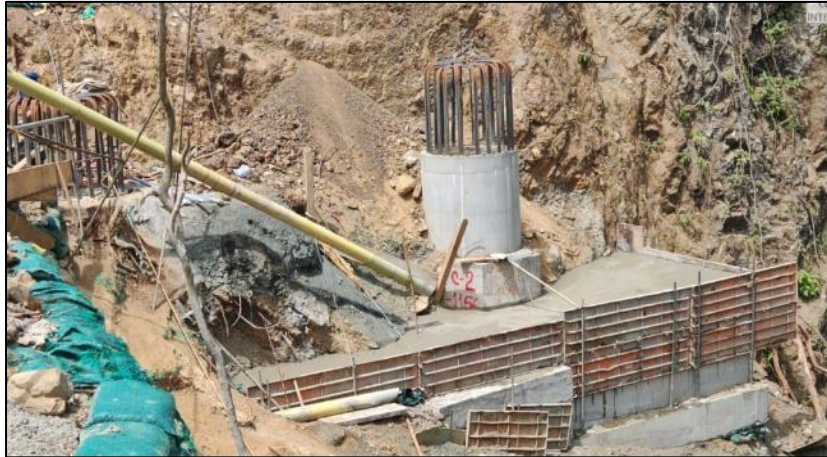
Caisson 2 Longitud 13,0 m, fecha de liberación 26 de marzo de 2026.

el Contratista se encuentra adecuando el sector para construcción de plataforma, para inicio del armado del estribo.

Fotografía 5-63 Puente 7. Caisson 1 y 2 Estribo 1

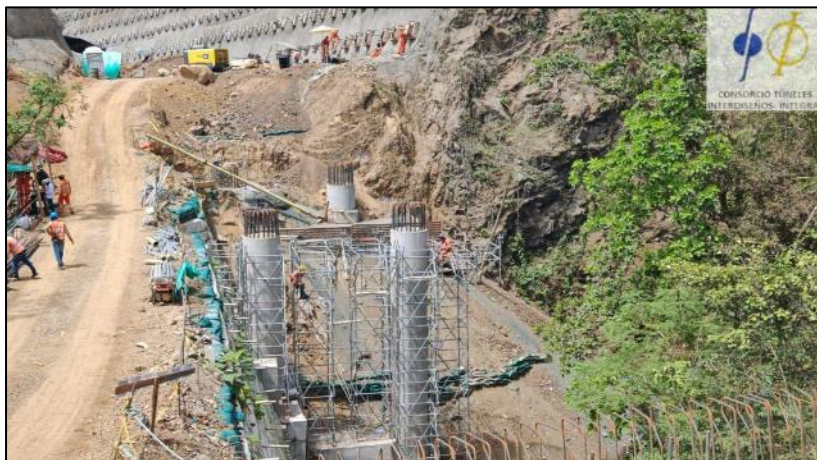
Columna 3 y 4, Diámetro de columnas 1,5 m.; Se finalizó el vaciado de los caisson y de las pilas se cuenta con la liberación de columnas a nivel de verticalidad y cotas, se adecuó la plataforma de soporte para el montaje de andamios, y para el armado de tableros para la construcción de la viga cabezal; Longitud de columnas 9,0 m y 10,0 m respectivamente.

Fotografía 5-64 Puente 7. Pila 1 – Columnas 3 y 4

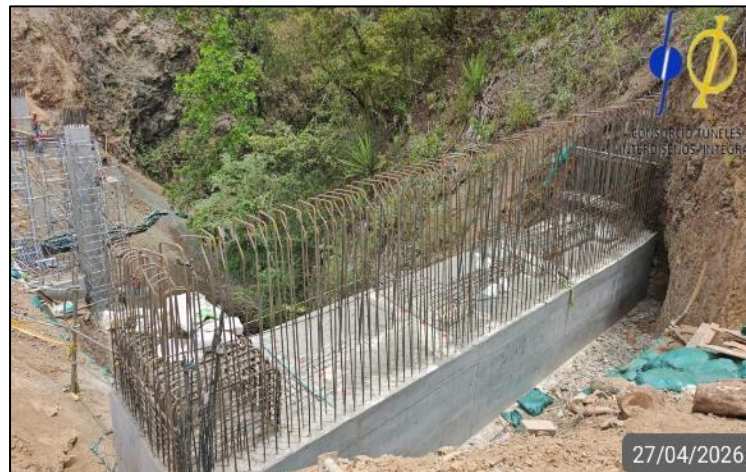
Las actividades se encuentran inactivas, debido a que el Contratista se encuentra ejecutando actividades de estabilización y corte del talud de cielo abierto 21; se realizó el armado del acero de refuerzo del estribo 2, acero vertical del espaldar, topes sísmicos y refuerzo vertical de las aletas, así

mismo, se realizó el vaciado de concreto para estribo, concreto de 28 MPa. Longitud de los caisson 14,10 m. y 13,20 m. respectivamente.

Fotografía 5-65 Puente 7. Estribo 2 – caisson 5 y 6

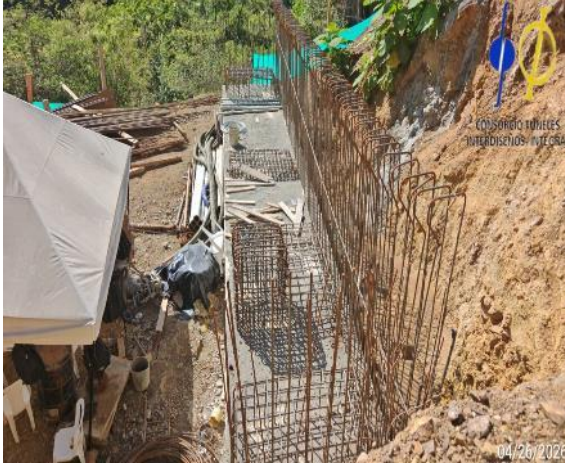
Diámetro de los caissons 1,5 m.; Se finalizó el vaciado de los pilotes en concreto 28 MPa, con longitud de 18,10 m; se modificó la cota de desplante de estos, debido a que las condiciones geológicas y de cimentación del suelo en la cota de diseño no eran las más óptimas; así mismo, se realizó el armado del acero para el estribo 1, se fundió la viga y se dejó armado el refuerzo de toques sísmicos, refuerzos verticales de aletas y espaldar. En caisson 2, se encontró nivel freático a profundidad de 14,50 m. Se conservó en ambos caisson el diseño estructural inicial de los pilotes, de acuerdo con evaluación técnica emitida por el diseñador estructural del Contratista. A fecha del presente informe, y de acuerdo con el proceso constructivo, Las actividades se encuentran inactivas, debido a que el Contratista se encuentra ejecutando actividades de estabilización y corte del talud de cielo abierto 21.

Fotografía 5-66 Estribo 1, puente 8

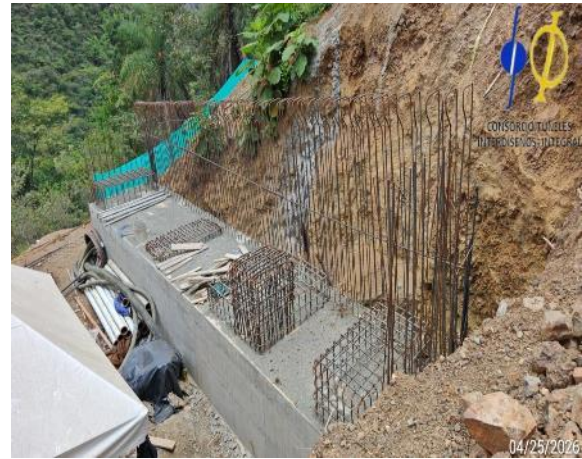
Fotografía 5-67 Viga cabezal, estribo 1

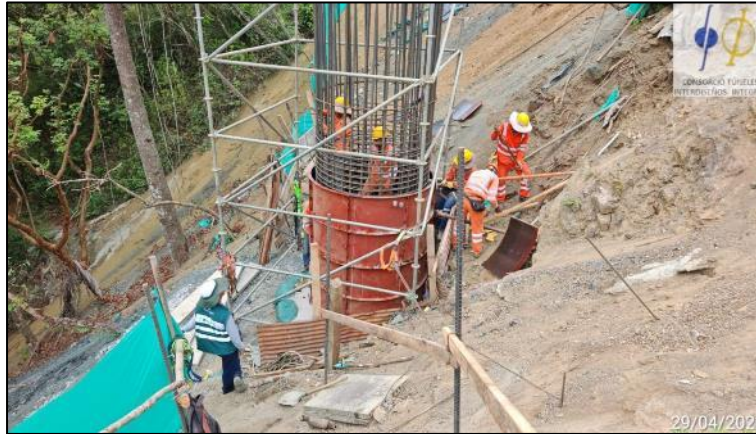
Fotografía 5-68 Pila 1. Columna 3, caisson 3

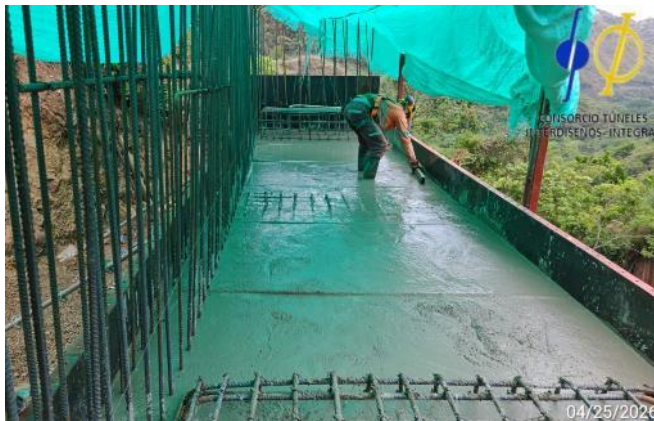
Caisson 8, profundidad excavación 13,58 M, se deja terminado el Caisson.

Se inició la construcción de la plataforma en ciclópeo para soporte de formaleta y armado del estribo 2.

Fotografía 5-69 Puente 8, Estribo 2.

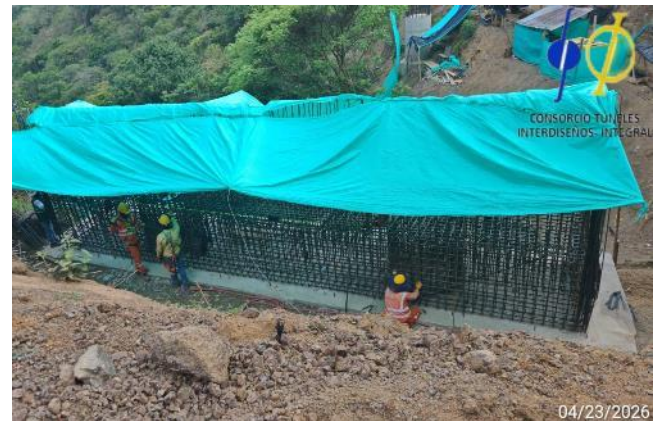
Fotografía 5-70 Puente 8, estribo 2, acero refuerzo.
