**Asunto:** Solicitud Desembolso de pago acta básica No 58 del contrato No 25SS111B2258 (967 DE 2021) INTERDISEÑOS

ESTADO AVANCE OBRAS TÚNEL FALSO 2 " km 12+271,91 al km 12+400,00 "

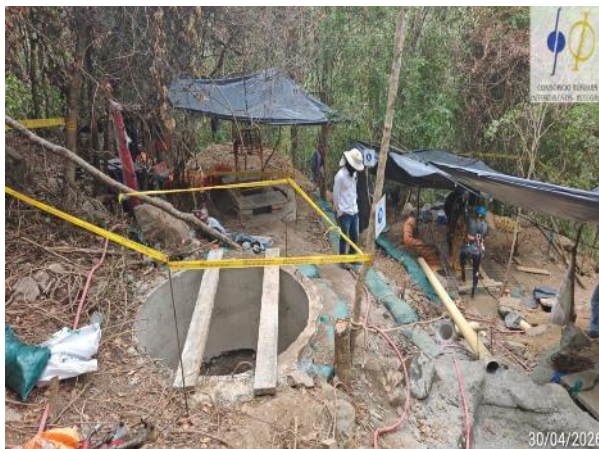
- Pila 1 caisson 3. Profundidad de excavación 8,60 m, vaciado anillo 7
- Pila 1 caisson 4. Frente inactivo, profundidad excavación 1,50 m, vaciado anillo 1.
- Pila 1 caisson 5. Profundidad de excavación 5,70 m, vaciado anillo 4.
- Pila 1 caisson 6. Profundidad de excavación 7,10 m, vaciado anillo 6.

Fotografía 5-71 puente 11, pila 1, caisson 4

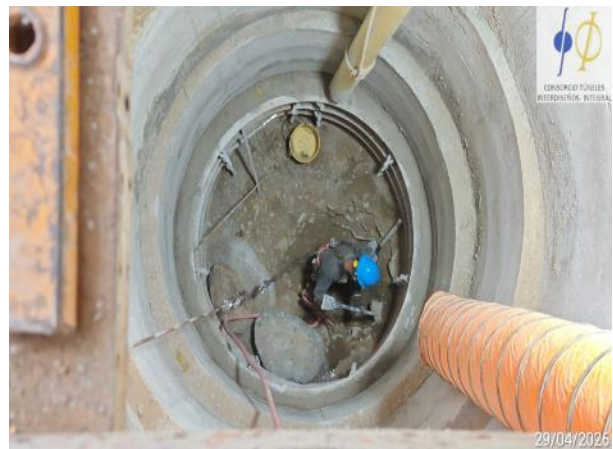
Fotografía 5-72 puente 11, pila 1, Caisson 6

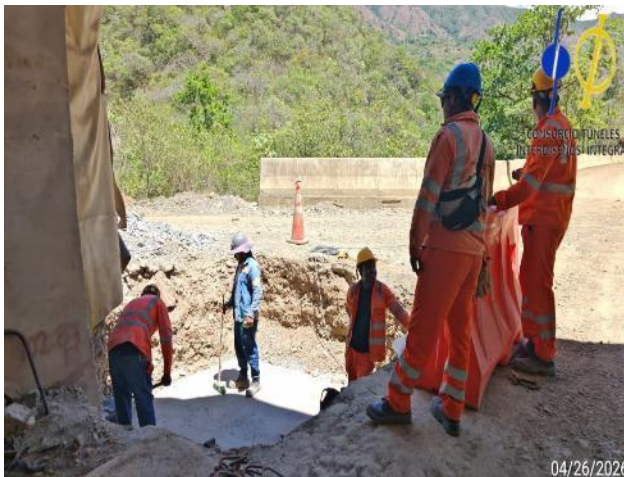
Del 23 al 25 de abril de 2026 se realiza la excavación, solado de limpieza e instalacion del acero de refuerzo de la cimentación costado izquierdo del brocal de portal salida del túnel 6 (km12+102,80 a Km 12+106)

Fotografía 5-73 Actividades de instalación del solado de limpieza para viga base izquierda brocal salida túnel.

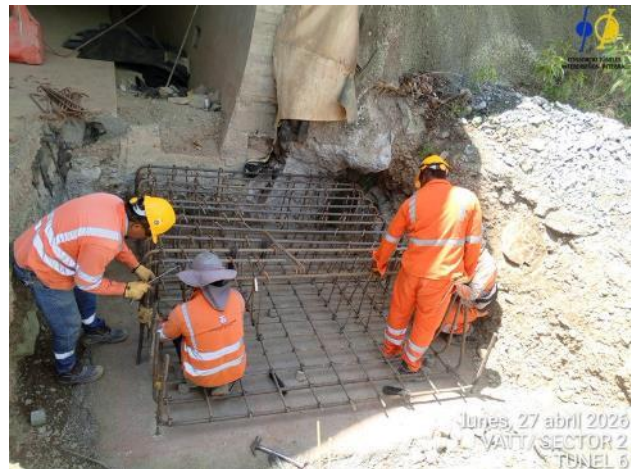
Fotografía 5-74 Actividades de instalación del acero de refuerzo para viga base izquierda brocal salida túnel.

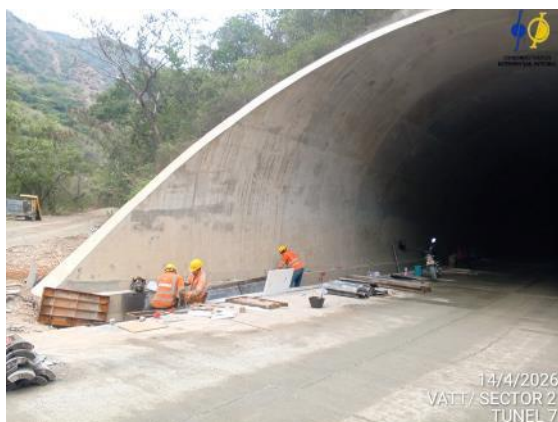
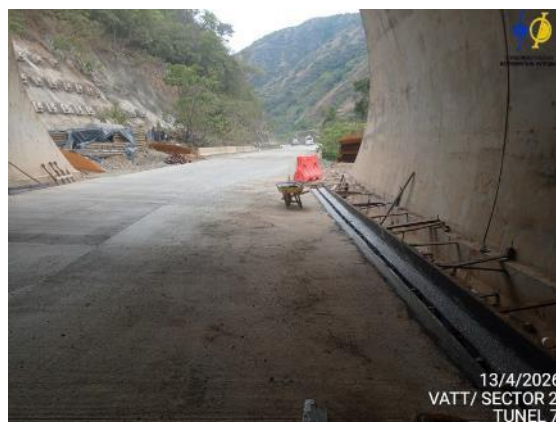
En el periodo de reporte No. 58 mes de abril de 2026, el 14 de abril se termina con la construcción del cárcamo de derrame.

Fotografía 5-75 Actividades de construcción cárcamo de derrame.

Fotografía 5-76 Actividades de construcción cárcamo de derrame.

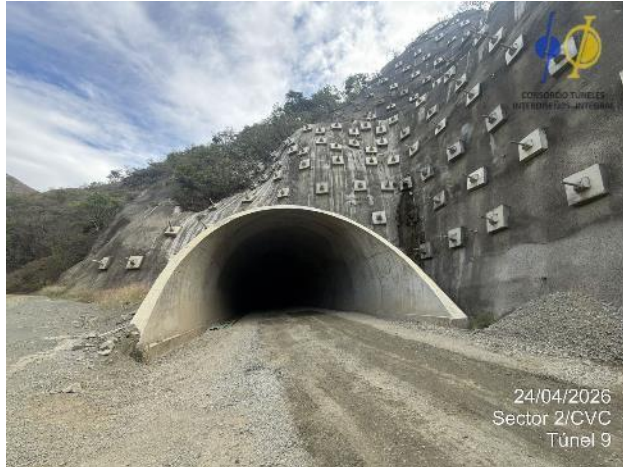
En el periodo de reporte de abril de 2026 no se ejecutaron actividades de obra.

Fotografía 5-77 Estado de obras en portal entrada túnel 9

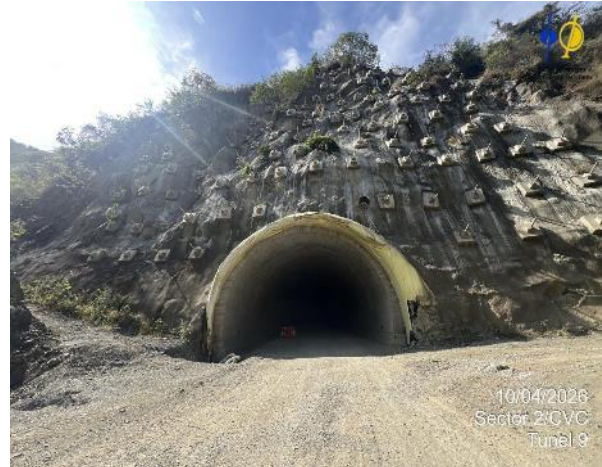
Fotografía 5-78 Estado de obras en portal salida túnel 9

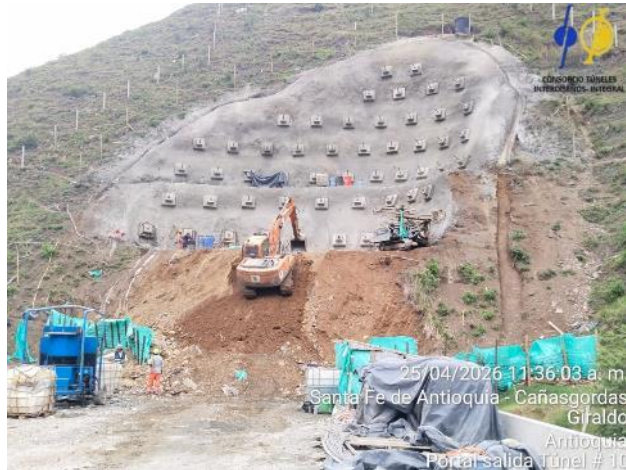
Fotografía 5-79 Túnel 10 portal salida.  
Estado de avance excavación y soporte en 2ta  
línea de talud inferior

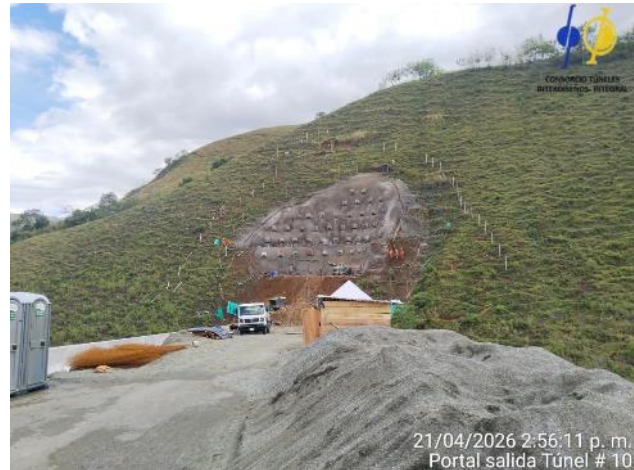
Fotografía 5-80 Túnel 10. Portal salida  
construcción cerramiento predial.

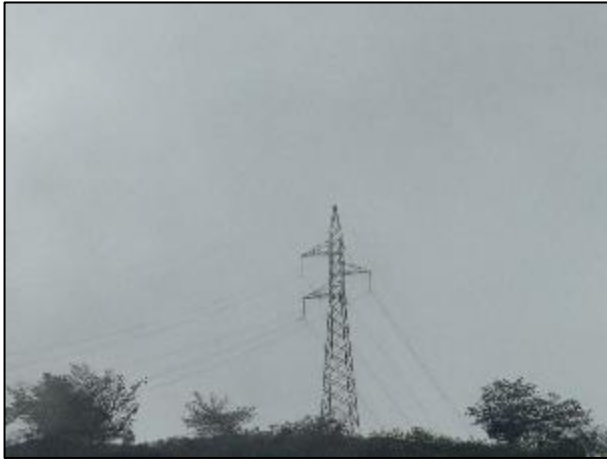
El día 8 de enero/2026 se realizó una visita para observar las torres que hacen parte de la variante Línea existente LT Santa Fe Chorodó 110 kV, entre las torres existentes 19, 20,21,22,23,24 y 25, donde se verificó que según el diseño entregado por la empresa IELECC SAS , la Torre 19 ( ver Fotografía 8-1) fue considerada como Torre en retención lo que es un error, tal como se puede ver en la fotografía 8-1 la torre existente es de suspensión, por lo tanto es necesario revisar el diseño

Fotografía 8-1 Torre 19 LT Santa Fe Chorodó 110 kV-1

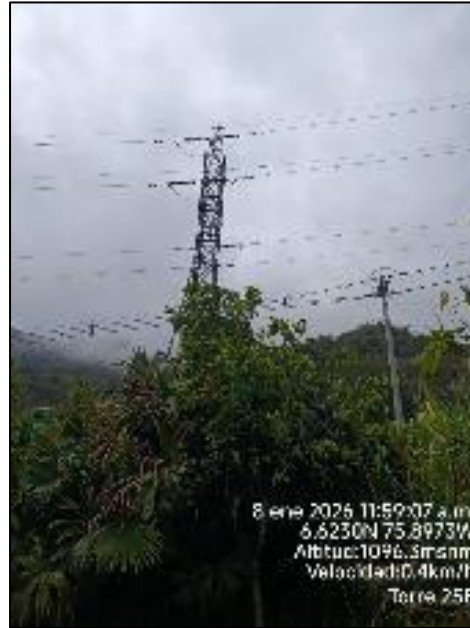
Se verificó la ubicación final de la torre 25N con respecto a la línea trifásica existente, no presenta inconveniente alguno para su construcción. (ver fotografía 8-3).

Fotografía 8-3 Ubicación Torre 25N con respecto a Línea 13.2 kV trifásica existente

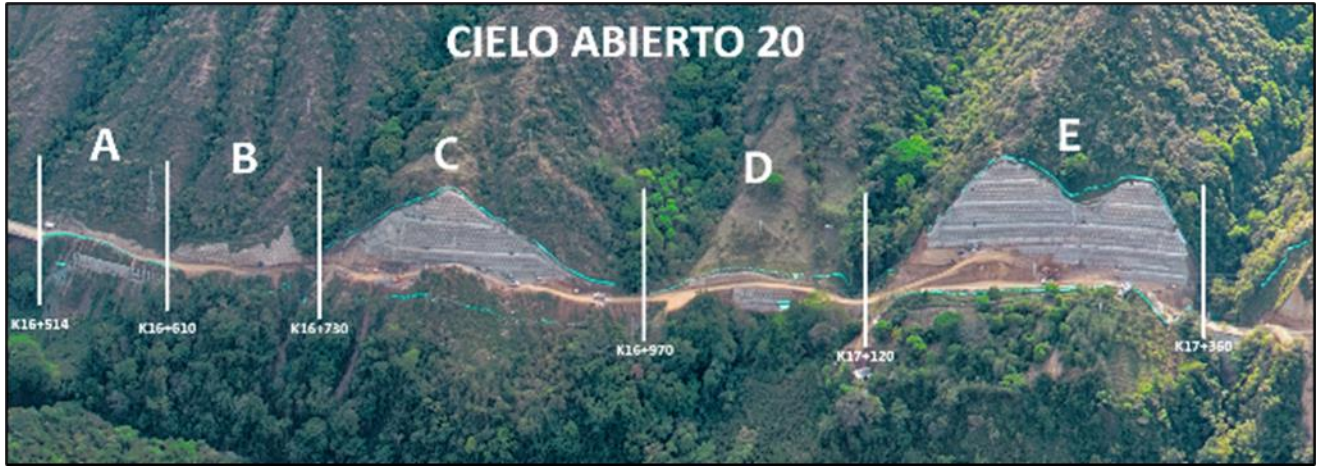
En el periodo del presente informe El Contratista ejecutó actividades de sostenimiento el cielo abierto 20, el cual está entre el K16+614 al K17+360 con una longitud de 850 m, este cielo abierto se dividió en 5 subtramos teniendo como criterio las vaguadas y las obras hidráulicas transversales que cruzan este tramo como se observa a continuación.

Fotografía 8-5 Cielo abierto 20 y subtramos

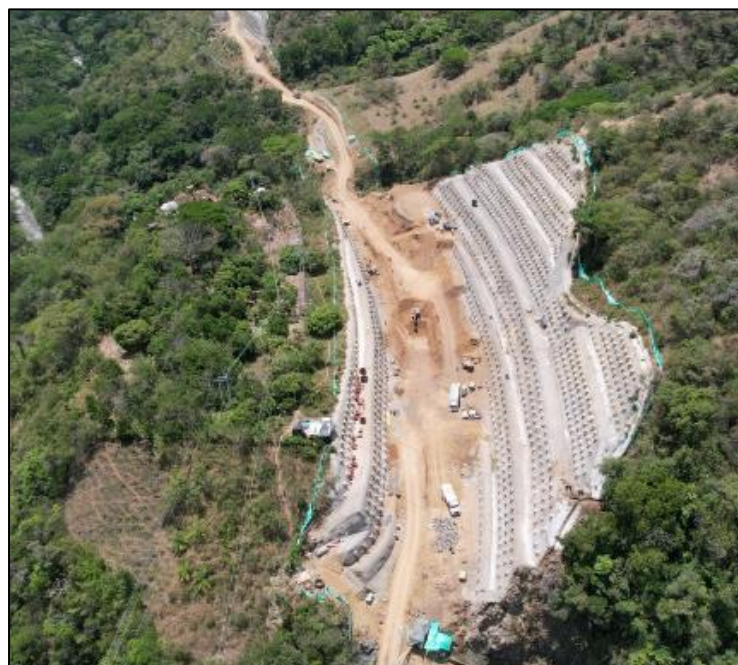
Actualmente se realiza corte y estabilización en los subtramos C y E de los cuales el sistema de sostenimiento debió reajustarse ya en el corte que se realizó para acceder a este cielo abierto se evidenció un estrato de saprolito que en los diseños iniciales no se registró, por lo que se realizó según lo observado en campo el perfil geológico en el que se evidencia que el sostenimiento de los diseños iniciales era insuficiente para cumplir con los factores de seguridad mínimos requeridos por la normatividad colombiana (NSR-10), debiendo reajustar el sistema de anclajes como se observa a continuación.

Fotografía 8-6 Cielo abierto 20E sostenimiento.

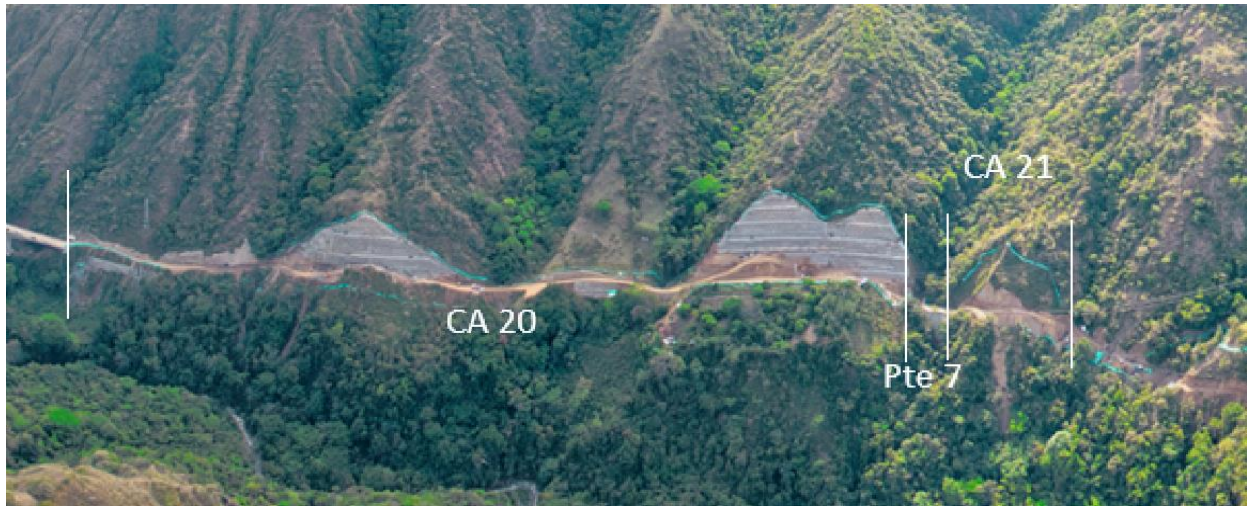
En el periodo del presente informe no se ha dado inicio al corte y sostenimiento de los taludes de este sector.

En la comunicación presentan los análisis de estabilidad del talud por medio del método de equilibrio límite en condición estática y con sismo, obteniendo como resultado valores de los factores de seguridad por encima de los mínimos requeridos en la normatividad colombiana.

Fotografía 8-7 Cielo abierto 21 (frente próximo a iniciar)

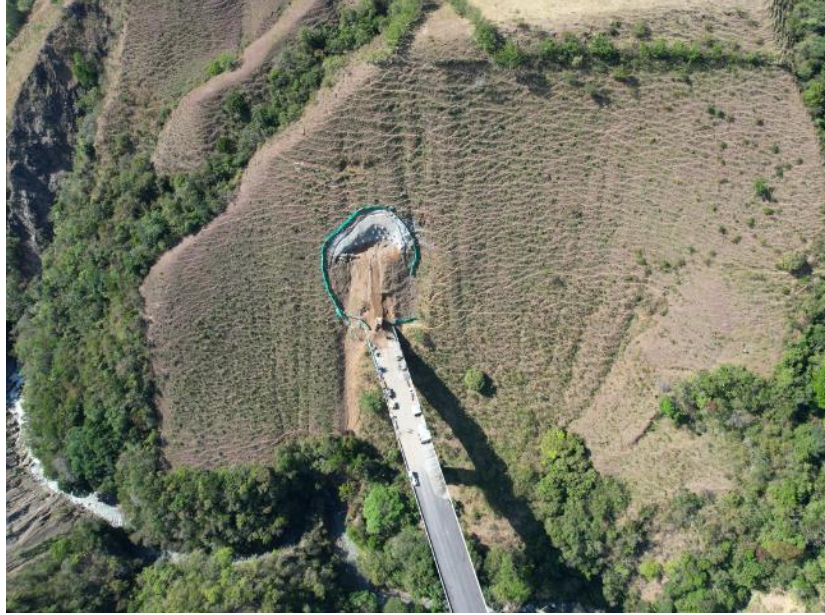
Mediante comunicación CS-CV61-26-CL-0059 radicada el 10 de marzo de 2026 el Contratista presentó la propuesta de reajuste al diseño del sostenimiento del talud de corte para el portal salida del túnel 10, el cual inicialmente estaba constituido por anclajes pasivos, sostenimiento que no cumple con las condiciones reales encontradas para el tipo de material evidenciado en el corte del talud, debiendo ser ajustado con anclajes activos los cuales cumplen con los factores de seguridad requeridos en la normatividad colombiana.

Fotografía 8-8 Portal Salida túnel 10
