**Tema:** Seguimiento a la ejecución de las estrategias y acciones contempladas en el Plan Integral de Control de Plagas y Roedores en la PDM Las Ferias, verificando condiciones locativas, estructurales y sanitarias asociadas al ingreso y proliferación de plagas, roedores y aves..

Realizar inspección y seguimiento a las condiciones sanitarias, locativas y de infraestructura de la PDM Las Ferias, con el fin de identificar posibles puntos de ingreso, tránsito y refugio de plagas, roedores y aves, así como verificar el estado de las barreras físicas y las acciones implementadas dentro del Plan Integral de Control de Plagas y Roedores administrado por el IPES.

## Visita PDM Las Ferias 2 de abril

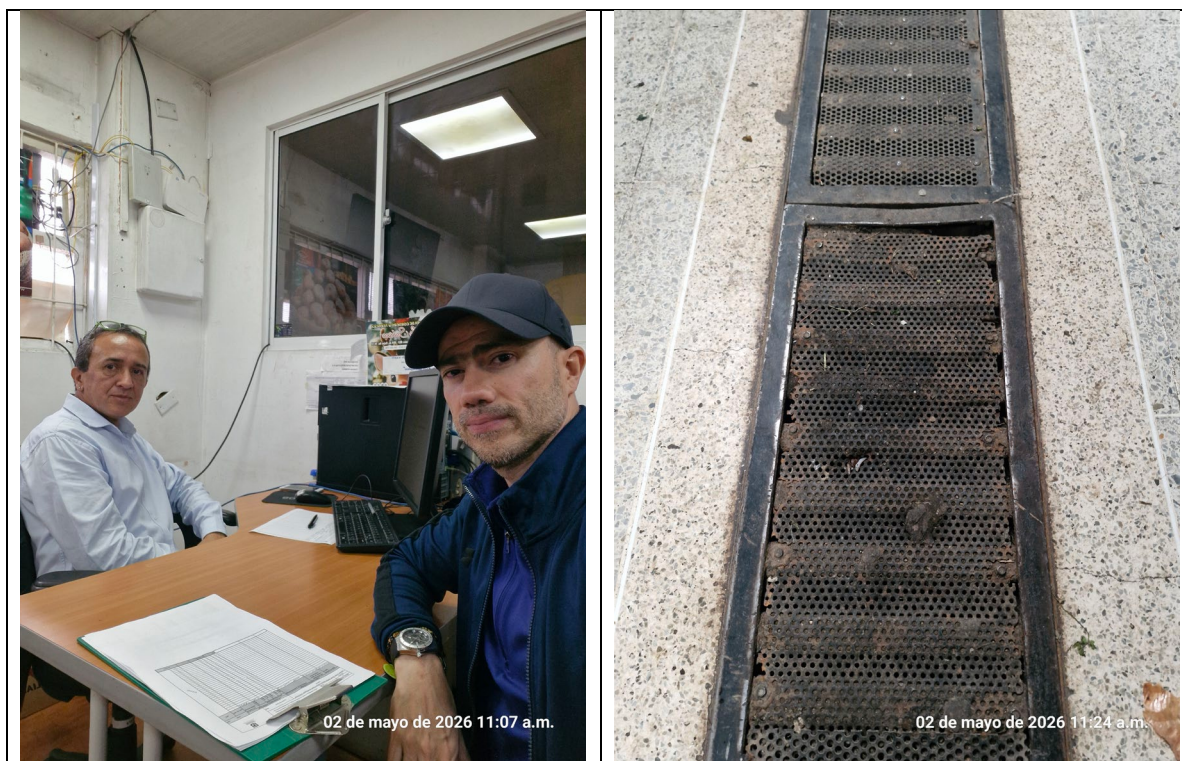
Nota: se anexan fotos de la visita a la plaza y correo dirigido al área de infraestructura del IPES.

En primer lugar, se evidenció deterioro y presencia de perforaciones en las rejillas metálicas ubicadas sobre los cárcamos y canales de drenaje de los fruver norte y sur, observándose huecos y pérdida de material en varias tapas metálicas, condición que podría permitir el ingreso y desplazamiento de roedores desde el sistema de alcantarillado hacia las áreas internas de la plaza. Asimismo, se observaron signos de corrosión y desgaste avanzado de las estructuras metálicas.

De igual manera, al realizar inspección visual en las áreas superiores de cubierta y vigas estructurales del sector fruver sur, se identificaron múltiples espacios abiertos y ausencia parcial de barreras físicas tipo malla, observándose desprendimiento, deterioro y falta de continuidad en las mismas, situación que facilitaría el ingreso de aves, roedores y otras plagas hacia la estructura interna de la plaza.

Durante la verificación del techo ubicado sobre el fruver sur, se evidenciaron separaciones entre tejas, aberturas longitudinales y puntos sin sellamiento, así como deterioro de elementos de cierre y protección.

Finalmente, se hace referencia al correo electrónico remitido al área de infraestructura relacionado con las condiciones evidenciadas durante la visita de inspección realizada en la PDM Las Ferias, en el cual se informó sobre la presencia de huecos en rejillas, deterioro de barreras físicas, aberturas en cubiertas, disposición de escombros y demás condiciones que podrían favorecer el ingreso y proliferación de roedores y plagas, solicitando la respectiva intervención técnica.

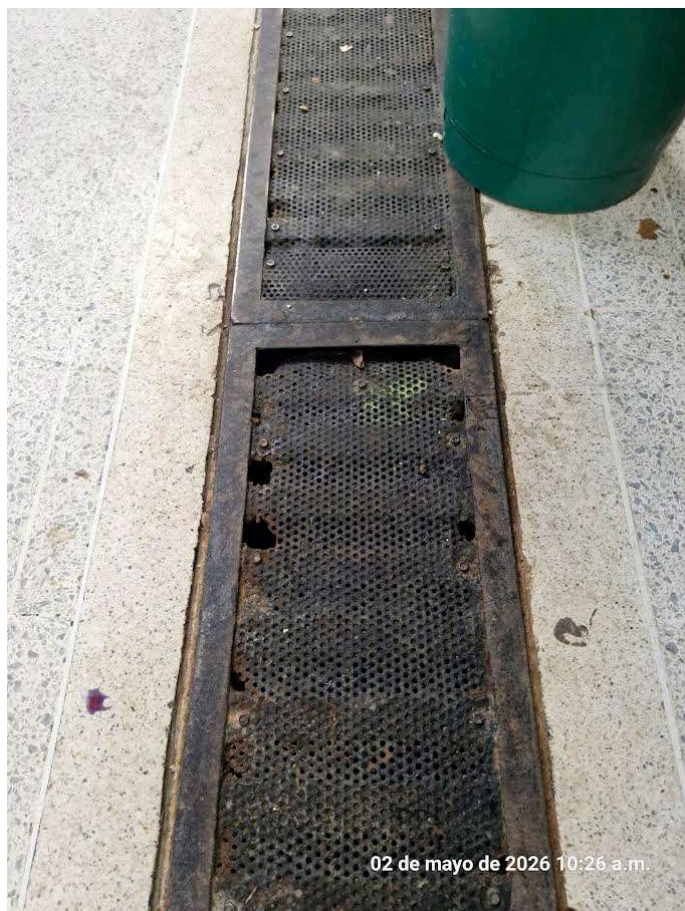
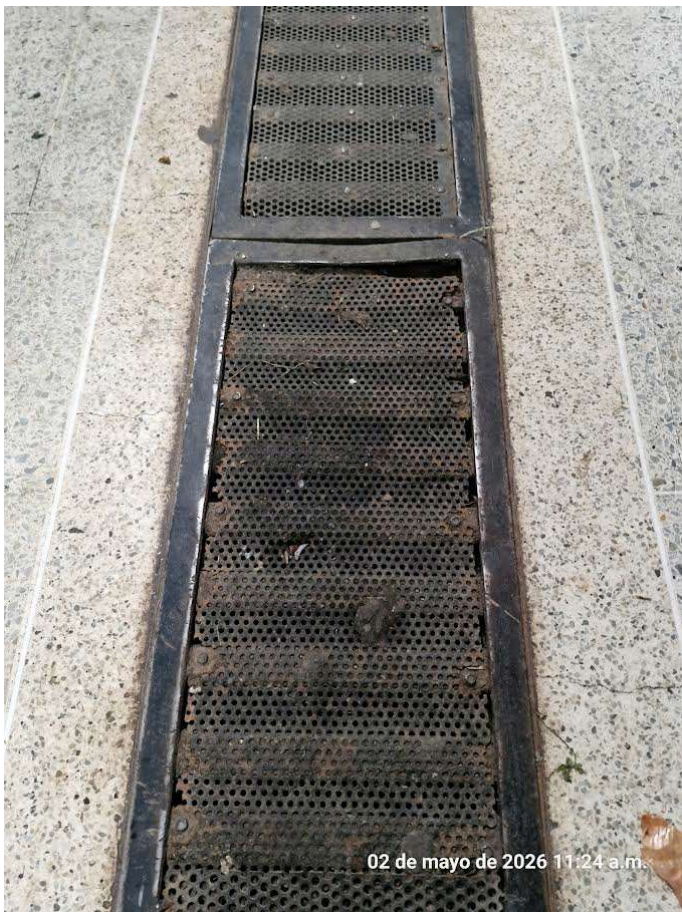
Al inspeccionar se evidenció que existen rejillas con huecos que permitirían el ingreso de roedores.

Por lo anterior, agradezco la intervención desde infraestructura, a fin de solucionar las situaciones presentadas.

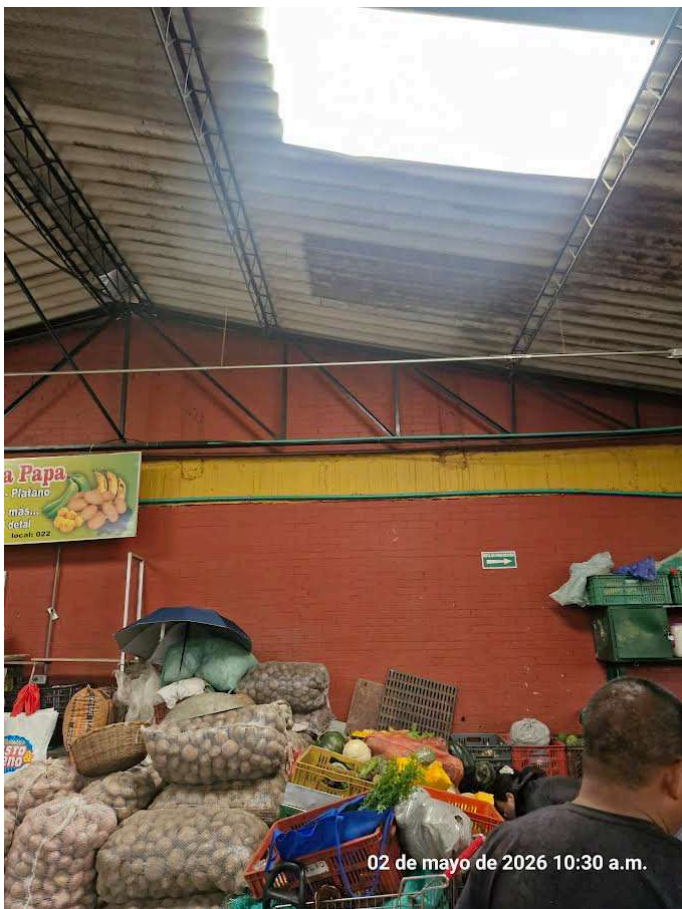
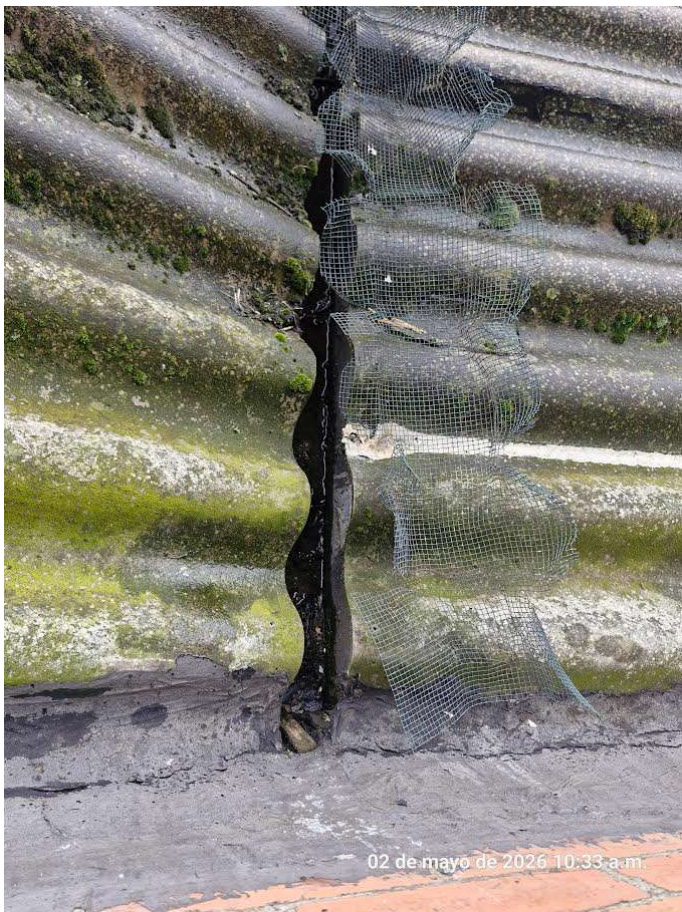
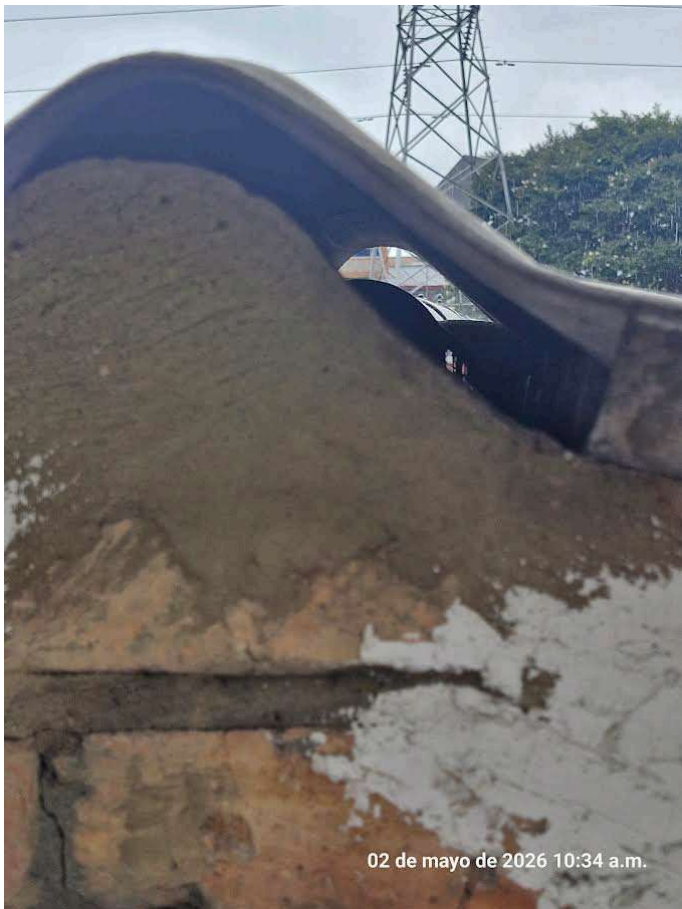
Asimismo, se evidenciaron espacios abiertos entre estructuras de mampostería y techo, especialmente en remates laterales y encuentros entre muros y techos, identificándose puntos de acceso sin barreras físicas efectivas, los cuales permitirían el ingreso de aves y roedores hacia la zona interna de la plaza.

Al revisar el posible ingreso de roedores por las vigas, se evidenció que las barreras ubicadas en los techos no se encuentran adecuadamente sujetas y existen partes sin barreras, lo que permitiría el ingreso de roedores.

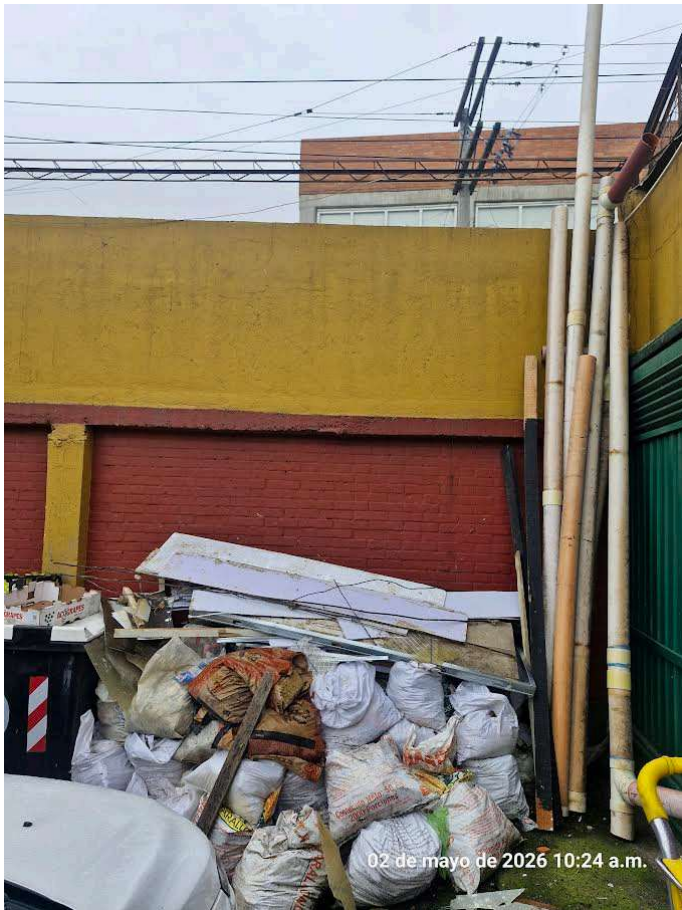
Por otra parte, durante el recorrido externo se observó acumulación de escombros, residuos y materiales producto de adecuaciones locativas en el área denominada "La Pajarera", ubicada en el parqueadero norte, así como disposición de residuos y escombros en áreas externas de la plaza, particularmente en el costado suroriental de la plaza y el separador de la avenida Rojas y la calle 74, situación que podría favorecer la generación de refugios y focos para proliferación de plagas y roedores.

Por otra parte, se evidenció escombros producto de las adecuaciones realizadas en el área denominada La Pajarera, ubicados en el parqueadero norte.
