ACTA N° 13

FECHA: 17 Febrero 2026

REUNIÓN: Seguimiento proyecto 092-2025 Puente – La Playa

OBJETIVO: Seguimiento en Obra del Proyecto

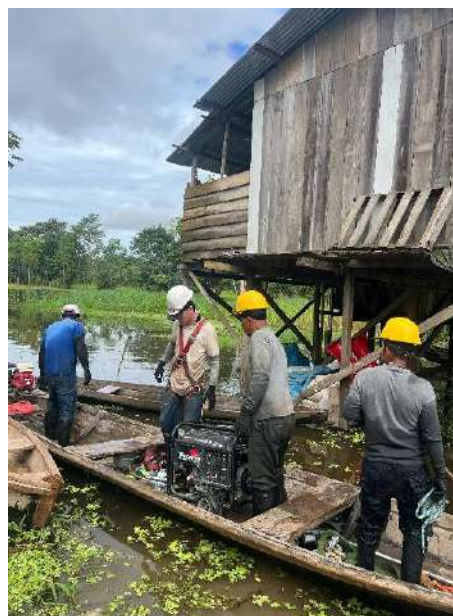
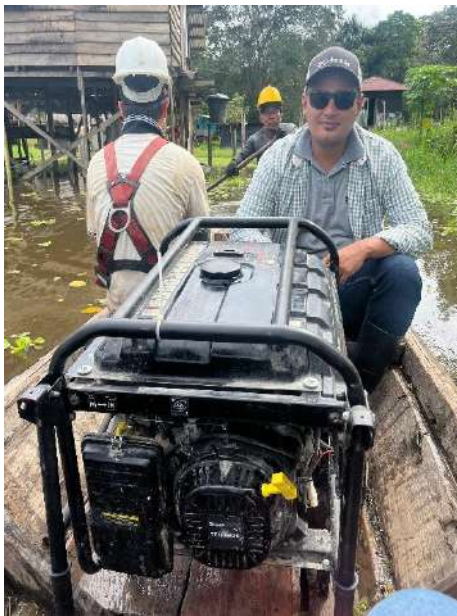
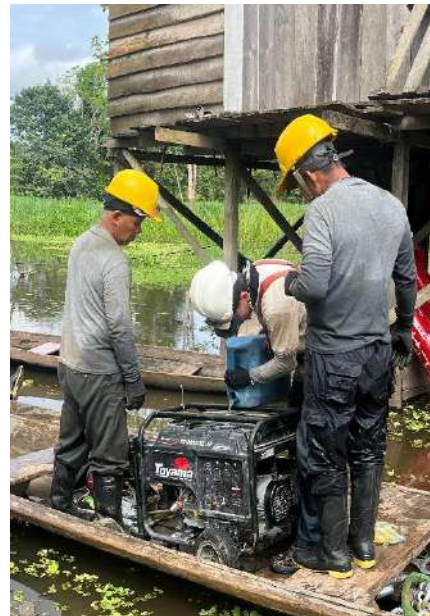
Planta eléctrica con motor a 4T Gasolina

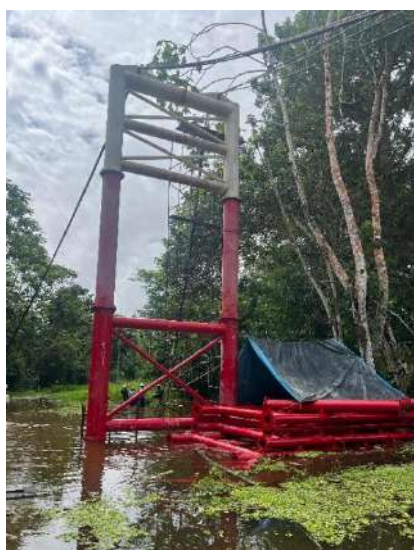
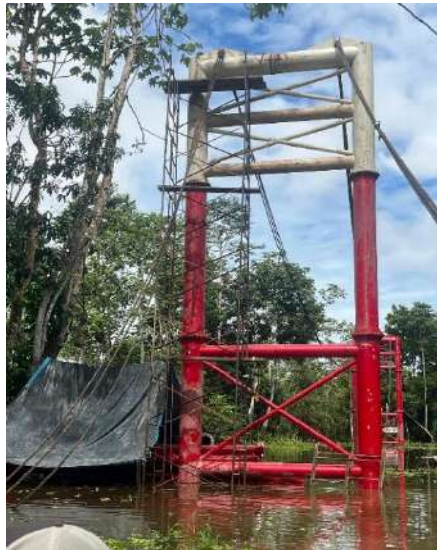
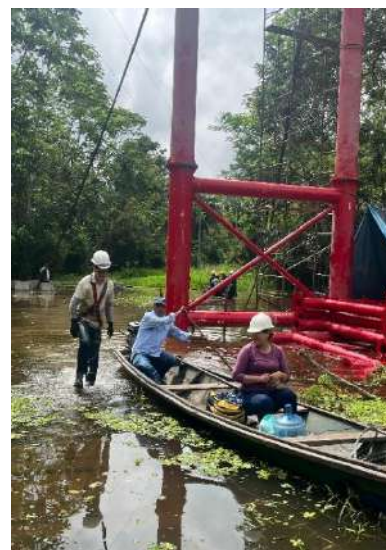
El contratista continúa con la instalación de la catenaria principal, conformada por seis cables (tres a cada lado), debidamente anclados al bloque de anclaje. Actualmente se encuentra haciendo el anclaje desde el costado de

Estructura de puente, elementos y obreros- Comunidad La Playa
