ACTA N° 1

REUNIÓN: Informe técnico de seguimiento

OBJETIVO: Realizar seguimiento al permiso de ocupación de cauce de box culvert: Expediente AU-06-91-001-X-002-033-19

Informe Técnico de Seguimiento: Expediente AU-06-91-001-X-002-033-19

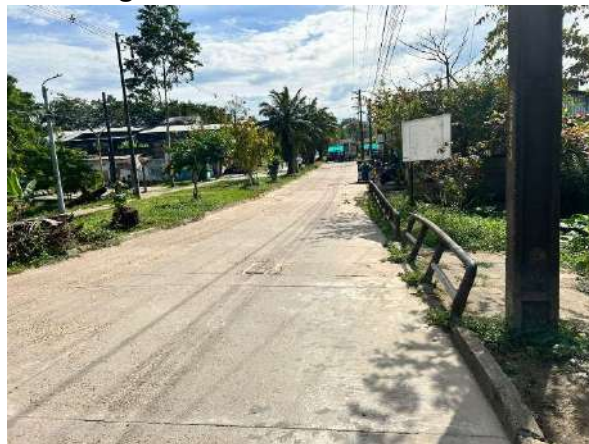
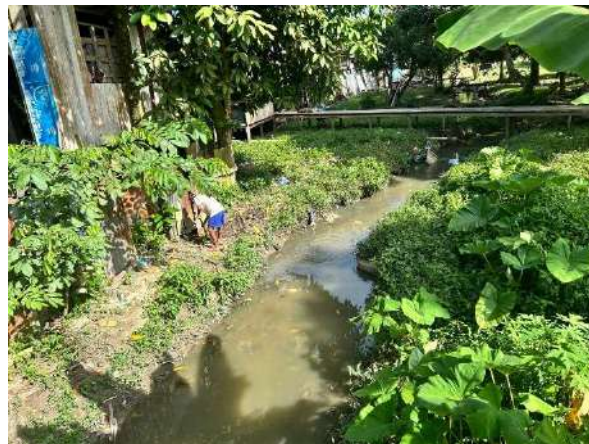
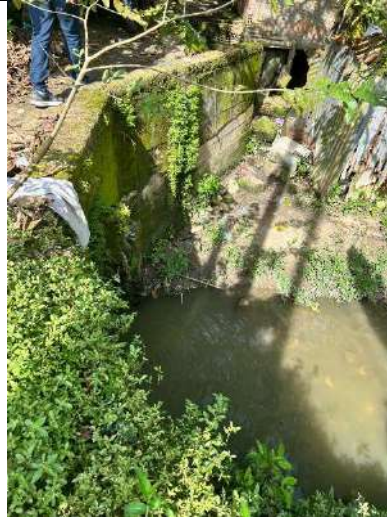
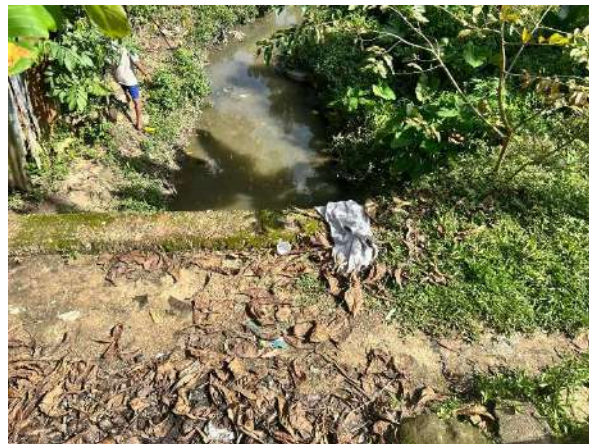
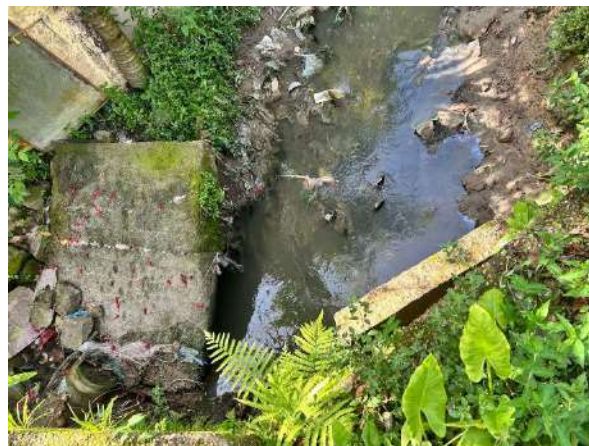
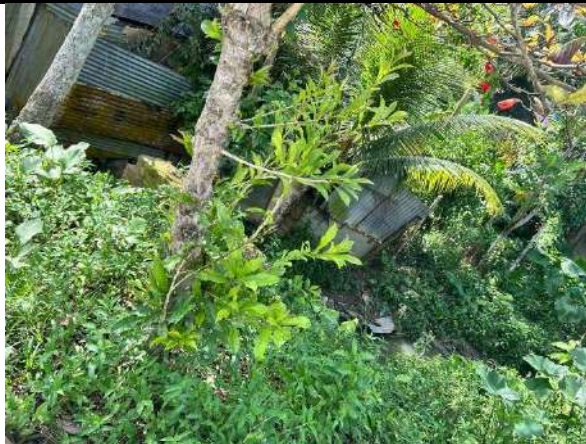
Durante la inspección técnica realizada el 13 de marzo de 2026, se constató que existe el box culvert de la vía actual, sin embargo, el vox culvert proyectado del presente permiso no ha iniciado su construcción. En contraste con el historial técnico de 2023 y 2024, donde el Concepto C-DTA-151-2024 y su Registro Fotográfico No. 2 describían una zona degradada, con presencia de vegetación secundaria y una infraestructura inexistente a pesar de la proximidad residencial, se verifica que la obra de Box Culvert no se encuentra construido.

Existe una infraestructura operativa, garantizando el flujo hídrico de la Quebrada San Antonio bajo el eje vial

Foto 1. Estado del Box Culvert calle 3 con carrera 6 y 11

Foto 2. Estado del Box Culvert calle 3 con carrera 6 y 11

Foto 3. Estado del Box Culvert calle 3 con carrera 6 y 11

Foto 4. Estado del Box Culvert calle 3 con carrera 6 y 11

Foto 5. Estado del Box Culvert calle 3 con carrera 6 y 11

Foto 6. Estado del Box Culvert calle 3 con carrera 6 y 11

Tras la visita técnica en campo, se determina **que no existe** La ejecución física de la infraestructura (Box Culvert), por lo cual aun no se va a reiniciar y poner en marcha la vigencia del permiso de ocupación de cauce hasta que comiencen actividades constructivas.

- Restricción de Archivo:** No se podrá reiniciar el expediente AU-06-91-001-X-002-033-19 hasta que el interesado demuestre el pago total de 5.110.536,10 presente los soportes de la gestión de RCD y la limpieza de los 150 metros del cauce.
- Requerimiento de Medida Compensatoria:** La Gobernación deberá presentar informe detallado de la intervención en la Quebrada San Antonio, alineado con el **Plan de Manejo de la Microcuenca**, con el fin de prevenir proceso sancionatorio según la Ley 1333 de 2009.
- Cierre Técnico:** Es necesario efectuar los pagos y la compensación, para que la Dirección Territorial pueda proceder con la liquidación final y el cierre administrativo del expediente.
