**FORMATO TÉCNICO DE VISITA Y/O VERIFICACIÓN-  
CONTROL URBANÍSTICO  
ALCALDIA LOCAL DE BOSA**

Formato Técnico de Visita y/o Verificación- Control Urbanístico			INFORME TÉCNICO IT – JAGH – 101-2026		
<b>DATOS GENERALES</b>					
FECHA DE VISITA	28 de Mayo 2026		No. PRELIMINAR	N/A	
OBJETO DE LA VISITA	VISITA TECNICA DE VERIFICACION DE OBRAS INSPECCION DE POLICIA 7D,		No. ACTUACIÓN ADMINISTRATIVA	2019574490100115E	
DIRECCIÓN DEL INMUEBLE	CRA 87 88-43 SUR		CHIP	NO TIENE	
NOMBRE DE LA PERSONA QUE ATIENDE	NADIE ATIENDE		TIPO Y No. IDENTIFICACIÓN	-----	
NOMBRE DEL PROPIETARIO DEL INMUEBLE			No. IDENTIFICACIÓN		
DIRECCIÓN DE NOTIFICACION	CRA 87 88-43 SUR		TELÉFONO	-----	
<b>ASPECTOS TÉCNICOS</b>					
<b>VERIFICACIÓN DOCUMENTAL</b>					
LICENCIA DE CONSTRUCCIÓN	NO		LICENCIA No.	N/A	
FECHA DE EJECUTORIA	N/A		FECHA DE VIGENCIA	N/A	
LICENCIA DE URBANISMO	N/A		RESOLUCION No.	N/A	
FECHA DE EJECUTORIA	N/A		FECHA DE VIGENCIA	N/A	
<b>ANÁLISIS DE LA LICENCIA APORTADA</b>					
<b>CONSULTA NORMA URBANA</b>					
U.P.L.	14 PORVENIR	TRATAMIENTO	DESARROLLO	PREDIO DE INTERES CULTURAL	NO

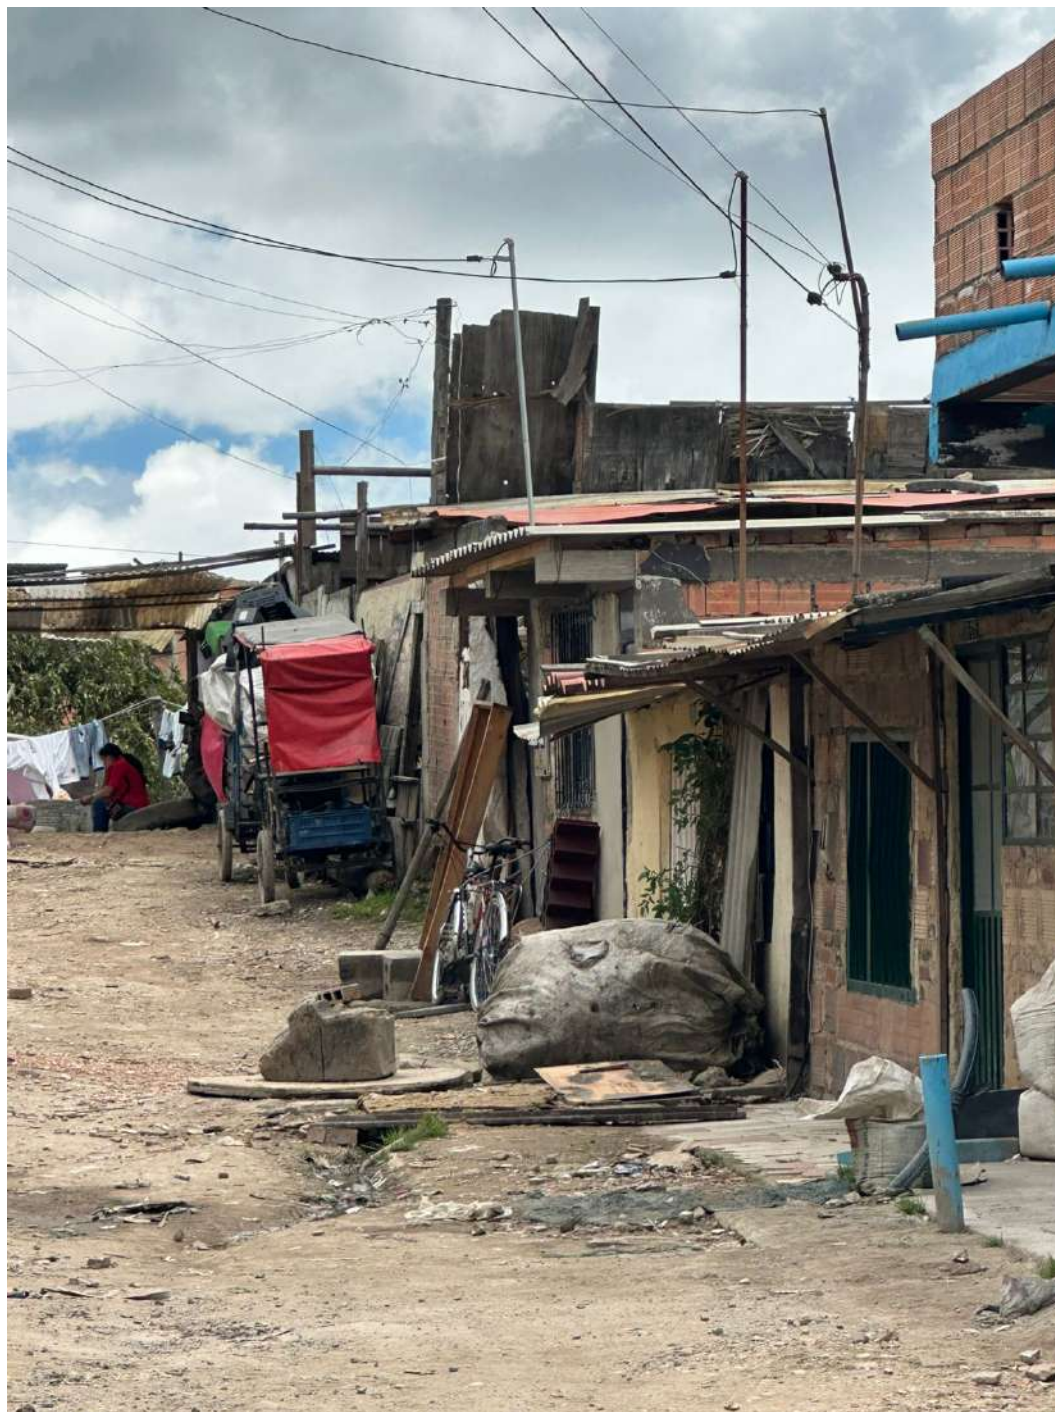
**IMAGEN 2: FACHADA DEL PREDIO**

La construcción denominada ocupación 2 corresponde a una construcción no permanente realizada con material reutilizado o materiales reciclados de diferentes tipos, fachada pintada de color lila, muros en laminas de madera estructura en madera y cubierta en teja plástica. En un área de 5.0mX 8.0M= 40m<sup>2</sup>.

Con respecto a la vetustez esta construcción (tipo cambuche) tiene más de 10 años, de construida. NO SE OBSERVAN OBRAS AL MOMENTO DE LA VISITA TECNICA. Predio habitado.
