FORMATO TÉCNICO DE VISITA Y/O VERIFICACIÓN-  
CONTROL URBANÍSTICO  
ALCALDIA LOCAL DE BOSA

Formato Técnico de Visita y/o Verificación- Control Urbanístico			INFORME TÉCNICO IT – JAGH-61-2026		
DATOS GENERALES					
FECHA DE VISITA	12 de Mayo de 2026			No. PRELIMINAR	PG-156-2024
OBJETO DE LA VISITA	VISITA TECNICA VERIFICACION DE OBRAS INSPECCION DE POLICIA 7D			No. ACTUACIÓN ADMINISTRATIV A	2023574490100619E
DIRECCIÓN DEL INMUEBLE	CARRERA 87ª No. 74-93 SUR RONDA DEL RIO TUNJUELITO			CHIP	AAA0151DTCN
NOMBRE DE LA PERSONA QUE ATIENDE	-			TIPO Y No. IDENTIFICACIÓN	N/A
NOMBRE DEL PROPIETARIO DEL INMUEBLE	FLORENTINO ARIAS VARGAS			No. IDENTIFICACIÓN	79419402
DIRECCIÓN DE NOTIFICACION	CARRERA 87ª No. 74-93 SUR			TELÉFONO	-
ASPECTOS TÉCNICOS					
VERIFICACIÓN DOCUMENTAL					
LICENCIA DE CONSTRUCCIÓN	NO		LICENCIA No.	NO	
FECHA DE EJECUTORIA	N/A		FECHA DE VIGENCIA	N/A	
LICENCIA DE URBANISMO	NO		RESOLUCION No.	N/A	
FECHA DE EJECUTORIA	N/A		FECHA DE VIGENCIA	N/A	
ANÁLISIS DE LA LICENCIA APORTADA					
NO SE EVIDENCIA LICENCIA, PROPIETARIO NO PRESENTA

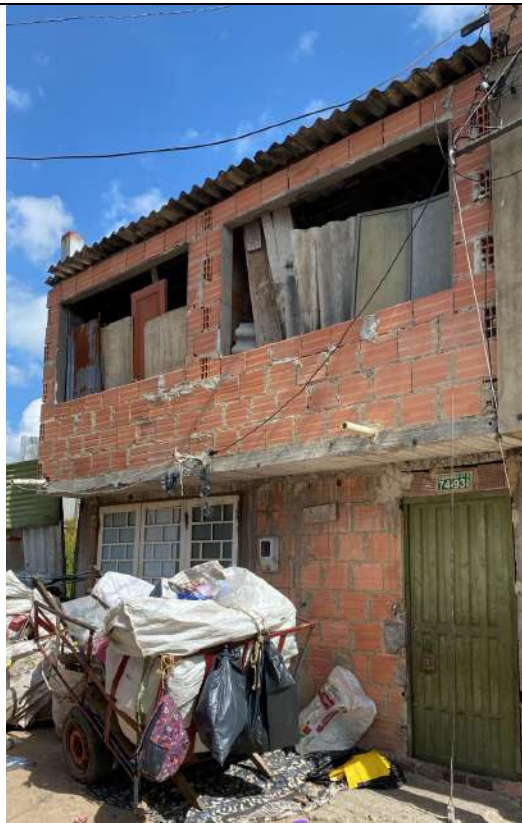
IMAGEN 2: FACHADAS DEL PREDIO

Durante la visita técnica ocular, se constató que la vivienda es una construcción esquinera de dos pisos. El predio está identificado con los CHIP AAA0179PFKC y AAA0151DTCN, y se localiza en la Carrera 87 A No. 74-93, dentro de la ronda del río Tunjuelito (barrio El Remanso I, localidad de Bosa).
