**FORMATO TÉCNICO DE VISITA Y/O VERIFICACIÓN-
CONTROL URBANÍSTICO
ALCALDIA LOCAL DE BOSA**

Formato Técnico de Visita y/o Verificación- Control Urbanístico			INFORME TÉCNICO IT – JAGH – 52-2026		
DATOS GENERALES					
FECHA DE VISITA	29 de Abril 2025		No. PRELIMINAR	N/A	
OBJETO DE LA VISITA	VISITA TECNICA DE VERIFICACION DE OBRAS INSPECCION DE POLICIA 7D,		No. ACTUACIÓN ADMINISTRATIVA	2024574490100458E	
DIRECCIÓN DEL INMUEBLE	CRA 87 I # 69 A - 69 SUR		CHIP	AAA0150BWYN	
NOMBRE DE LA PERSONA QUE ATIENDE	NADIE ATENDIO		TIPO Y No. IDENTIFICACIÓN	000	
NOMBRE DEL PROPIETARIO DEL INMUEBLE	CARMEN ROSA MERCHAN DE RINCON		No. IDENTIFICACIÓN	23544541	
DIRECCIÓN DE NOTIFICACION	CRA 87 I # 69 A - 69 SUR		TELÉFONO		
ASPECTOS TÉCNICOS					
VERIFICACIÓN DOCUMENTAL					
LICENCIA DE CONSTRUCCIÓN	NO		LICENCIA No.	N/A	
FECHA DE EJECUTORIA	N/A		FECHA DE VIGENCIA	N/A	
LICENCIA DE URBANISMO	N/A		RESOLUCION No.	N/A	
FECHA DE EJECUTORIA	N/A		FECHA DE VIGENCIA	N/A	
ANÁLISIS DE LA LICENCIA APORTADA					
CONSULTA NORMA URBANA

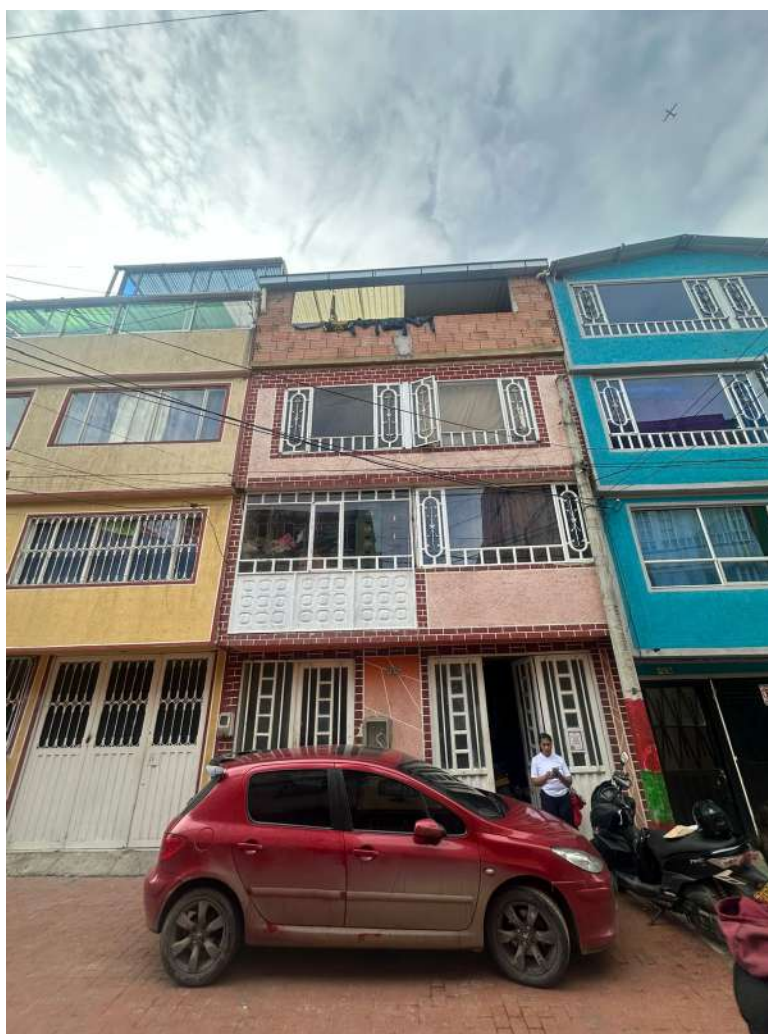
IMAGEN 2: FACHADA DEL PREDIO

Una vez en el lugar de la visita técnica Ocular, se observa un predio medianero de 4 pisos con cubierta liviana, se ubica en la CRA 87 I # 69 A - 69 SUR., CHIP AAA0150BWYN, de la localidad 7 de Bosa. Se observa una edificación de (4) pisos consolidados en el cual se hizo un reforzamiento estructural y la ampliación del CUARTO piso con cubierta en teja liviana.

- 1- Se verifica en sitio que el predio objeto de investigación no realizo la demolición del cuarto piso, el cual tiene un área de $6\text{ m} \times 12 = 72\text{ M}^2$, el cual se observa en las fotos del presente informe.

Debido a lo anteriormente expuesto se puede determinar en visita técnica que no existe licencia de construcción y que la construcción existente en el cuarto piso con un área total 72 m2, se encuentra en contra versión urbanística puesto en la intervención consistió en reforzamiento estructural y ampliación del cuarto piso, con una vetustez de dos años y seis meses.
