<b>SECRETARÍA DE GOBIERNO</b>	<b>FORMATO TÉCNICO DE VISITA Y/O VERIFICACIÓN - ESPACIO PÚBLICO</b>	Código: GET-IVC -F037 Versión: 03 Vigencia: 27 de diciembre de 2021 Caso HOLA: 209856
---	---	--

**INFORME TÉCNICO No**

**IT. JAGH 54-2026**

**Informe de inspección sobre ocupación de espacio público**

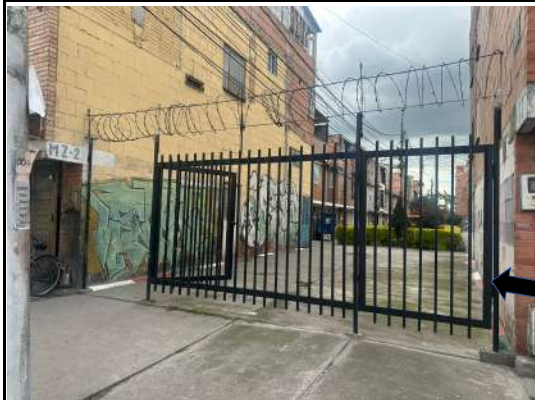
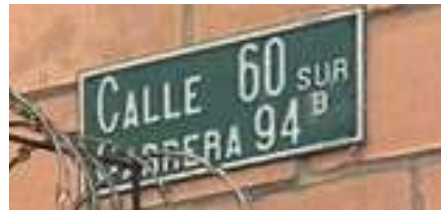
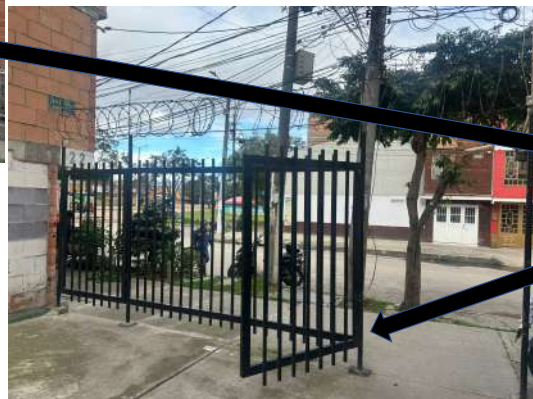
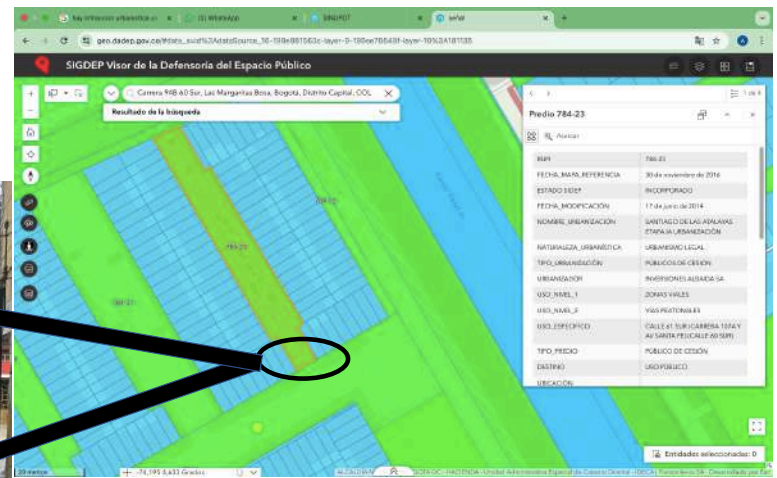
**REGISTRO FOTOGRAFICO**

Durante la visita técnica ocular, se evidenció la invasión del espacio público (RUPI 784-23) mediante la instalación de una reja metálica (6,45 ML), en la **CL 60 SUR 94B 01, Barrio Santiago de las Atalayas, Localidad de Bosa**. Este hecho constituye una infracción urbanística por los siguientes motivos:

Dado que la instalación de la reja metálica ( 6,45 ML), con RUPI 784-23, se considera una infracción urbanística, se procederá a **oficiar al DADEP** para que se pronuncie al respecto y se inicie el proceso de restitución del espacio público afectado.
