Asunto: Solicitud de visita técnica por competencia.

Referencia: Radicado Orfeo N° 20265430168721

En atención a la ocurrencia del evento registrado en el SIRE No. 5468929, correspondiente a un accidente de tránsito ocurrido el día 23 de abril de 2026 a las 18:37 horas, en el cual un vehículo tipo camión furgón perdió el control e impactó una vivienda del sector, generando afectaciones en infraestructura, sin reporte de personas lesionadas, y requiriendo la intervención de entidades como el Cuerpo Oficial de Bomberos e IDIGER, se realizó verificación de las condiciones del entorno.

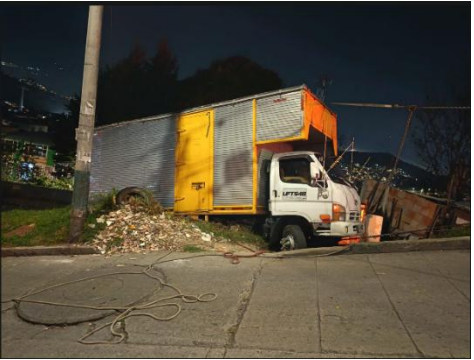
| <b>Imagen 1.</b> Vista general del evento – camión tipo furgón involucrado en el siniestro vial. | <b>Imagen 2.</b> Afectación estructural en la vivienda impactada.. | | | | | | | | | | | | | | | | | | |
|---|---|---|--|---|--|---|---|---|---|---|---|---|---|---|---|---|---|---|---|
|

Por lo descrito anteriormente se solicita evaluar la posibilidad de cambiar el sentido de la vía, dejando solamente el flujo en dirección hacia abajo, restringiendo la vía en dirección ascendente, de tal manera que los vehículos que suban no se “cuelguen”, y fuercen la arrancada que es lo que finalmente se traduce en pérdida de control de los vehículos que por allí transitan y de la misma manera la instalación de reductores de velocidad para quienes descienden.

1. Implementación de sentido único de circulación
2. Medidas de señalización vial
3. Posibles restricciones a vehículos de carga
4. Estrategias de control de velocidad en pendiente

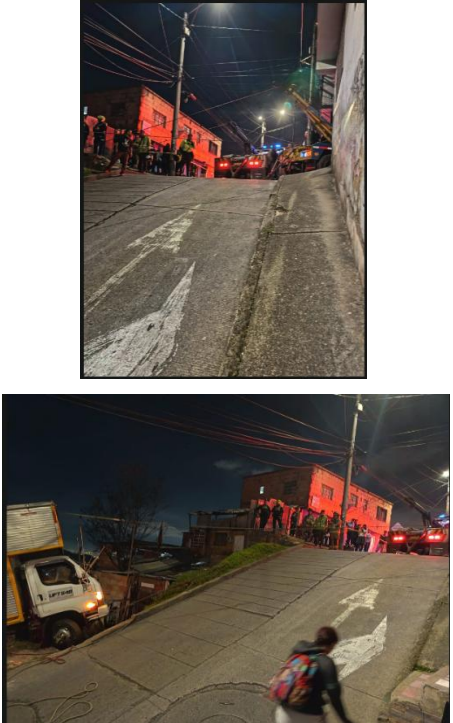
Como resultado de la revisión y de acuerdo con la información suministrada por la comunidad, se evidenció que el sector presenta condiciones geométricas desfavorables de la vía, caracterizadas por una alta pendiente longitudinal, una sección vial reducida y limitaciones en la maniobrabilidad vehicular, operando actualmente en doble sentido, lo cual incrementa la probabilidad de ocurrencia de eventos similares. Así mismo, se identificó que el tránsito de vehículos, incluidos aquellos de carga, se desarrolla en un entorno de carácter residencial,

generando una exposición directa de la población a riesgos asociados a la movilidad. El punto corresponde a un corredor vial local con configuración geométrica restrictiva, ubicado en zona residencial consolidada.

| | | | | | | | | | | | | | | | | | |
| <b>Imagen 3.</b> Condiciones de la vía (pendiente y sección vial). | <b>Imagen 4.</b> Identificación del tramo vial según cartografía distrital | | | | | | | | | | | | | | | | | | |
|
