Asunto: Respuesta derecho de petición de conformidad al artículo 23 de la constitución política de Colombia.

Referencia: Respuesta Comunicación Radicado Alcaldía Local de San Cristóbal No. 20265410005632.

### Carrera. 6 Este / Cl. 39 Sur (Vista Norte — Zona Escolar)

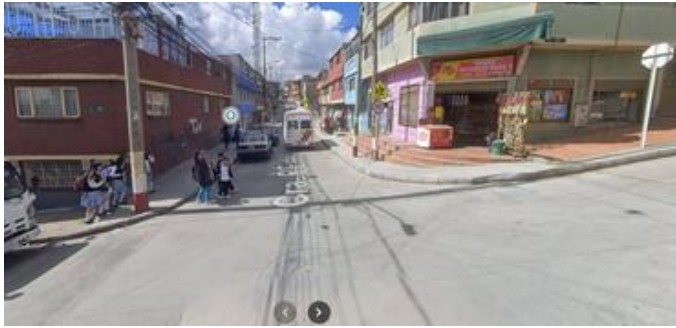
| 📷 2025 (DESPUÉS) | 📷 2020 (ANTES) |
|---|---|
| <p>2025 — Calzada en concreto, zona escolar y vel. 30, estudiantes en andén construido. Sin señalización horizontal</p> | <p>2020 — Calzada en asfalto, señales zona escolar y vel. 30, andenes sin construir. Sin señalización horizontal</p> |

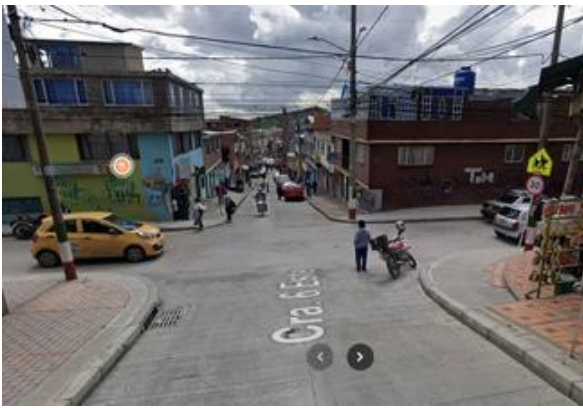
**Carrera. 6 Este / Cl. 39A Sur (Vista — Señal PARE + Zona Escolar)**

| 2025 (DESPUÉS) | 2020 (ANTES) |
|---|---|
| 2025 — Señal PARE nueva, zona escolar y vel. 30, calzada en concreto, andén con escalones en ladrillo. Sin señalización horizontal | 2020 — Señal PARE existente desgastada, zona escolar y vel. 30, calzada en concreto. Sin señalización horizontal |

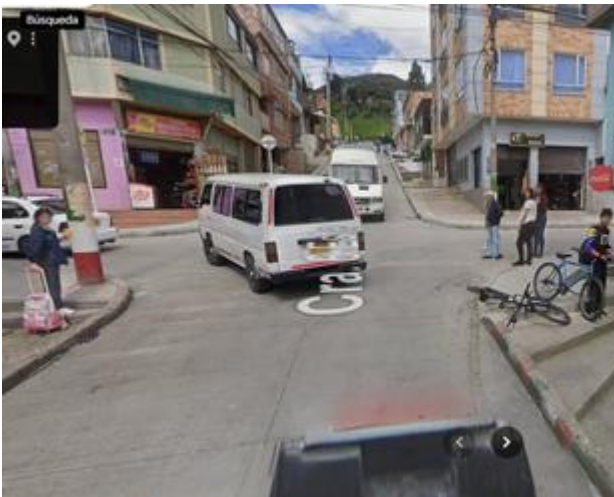
**Punto 3 — Cl. 39a Sur (Estado en Obra 2020 vs. Post-Obra 2025)**

| 2025 (DESPUÉS) | 2020 (ANTES) |
|---|---|
| 2025 — Calzada en concreto, señal PARE nueva, andenes terminados. Sin señalización horizontal | 2020 — Vía EN OBRA: cinta de seguridad amarilla, cerramiento provisional, calzada en concreto. Sin señalización horizontal |

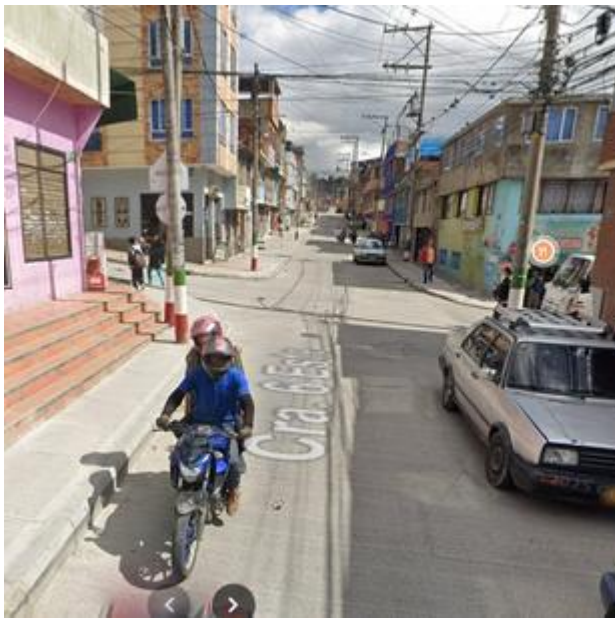
**Punto 4 — Carrera. 6 Este (Tramo Corredor — Vista General)**

| 📷 2025 (DESPUÉS) | 📷 2020 (ANTES) |
|---|---|
| <p>2025 — Cra. 6 Este en concreto, postes con franja rojo-blanco, estudiantes en andén, sin señalización vertical en este tramo. Sin señalización horizontal</p> | <p>2020 — Cra. 6 Este en concreto, paradero bus 036A13 presente, andenes en mal estado, sin señalización horizontal ni vertical.</p> |

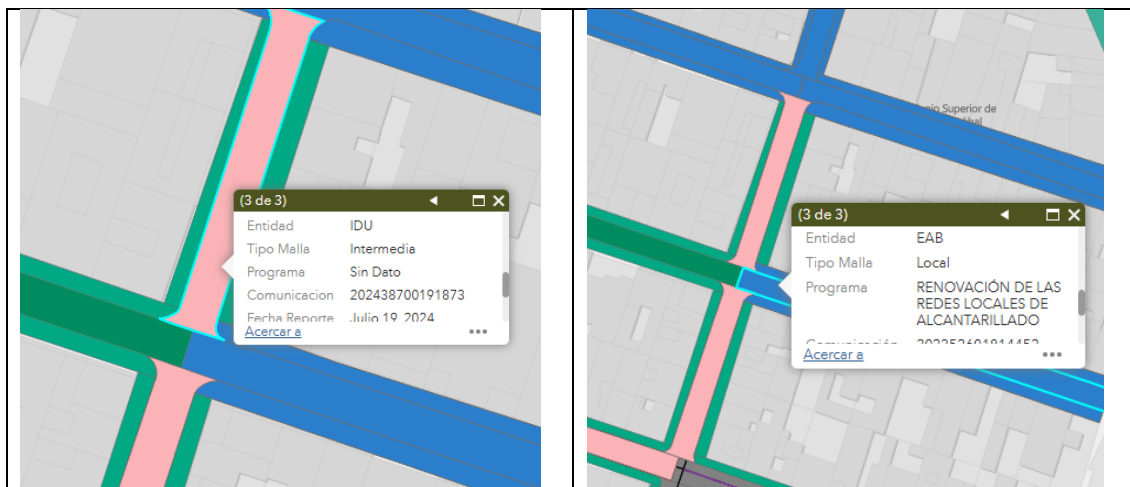
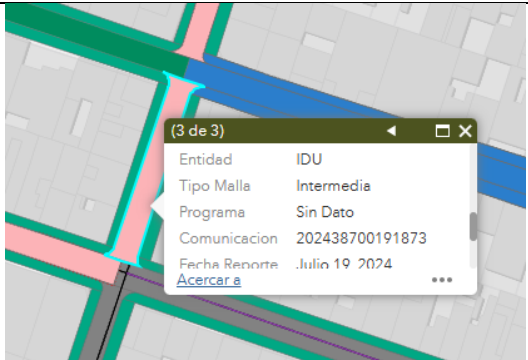
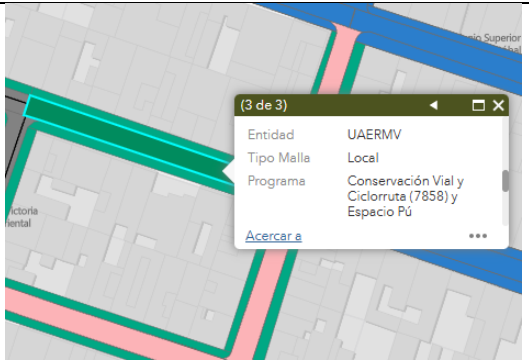
Asimismo, se informa que no es posible dar la fecha instalación de las misma, sin embargo, de acuerdo con lo revisado en la plataforma SIGIDU, se evidencia que los segmentos que hacen parte de la intercepción se encuentran reservados por las siguientes entidades.

| <p>IDU – Desde el 19/06/2024</p> | <p>EAAB – Desde el 10/10/2023</p> |
| <p>IDU – Desde el 19/06/2024</p> | <p>UMV – 08/03/2023</p> |

Asimismo, se informa que, una vez vencidas las pólizas de los contratos mediante los cuales se ejecutaron las obras viales y la instalación de la señalización, la entidad competente y encargada del mantenimiento correspondiente es la Secretaría Distrital de Movilidad.
