**EMPRESA DE DESARROLLO URBANO DEL OCCIDENTE – EDUOCCIDENTE  
EMPRESA INDUSTRIAL Y COMERCIAL DEL ESTADO**

**INVITACIÓN A PRESENTAR OFERTA  
INVITACIÓN DIRECTA No. 042 DE 2026**

***IMPLEMENTAR ACCIONES DE LIMPIEZA Y MANTENIMIENTO DE LA QUEBRADA SAN MIGUEL Y SUS  
AFLUENTES EN LA ZONA URBANA DEL MUNICIPIO DE SANTO DOMINGO, ANTIOQUIA, MEDIANTE  
LA REMOCIÓN DE RESIDUOS SÓLIDOS, MATERIAL VEGETAL Y ELEMENTOS QUE OBSTRUYAN EL  
CAUCE, DE CONFORMIDAD CON EL PROYECTO IDENTIFICADO CON CÓDIGO BPIN 2026056900008,  
FINANCIADO CON RECURSOS DEL SISTEMA GENERAL DE REGALÍAS***

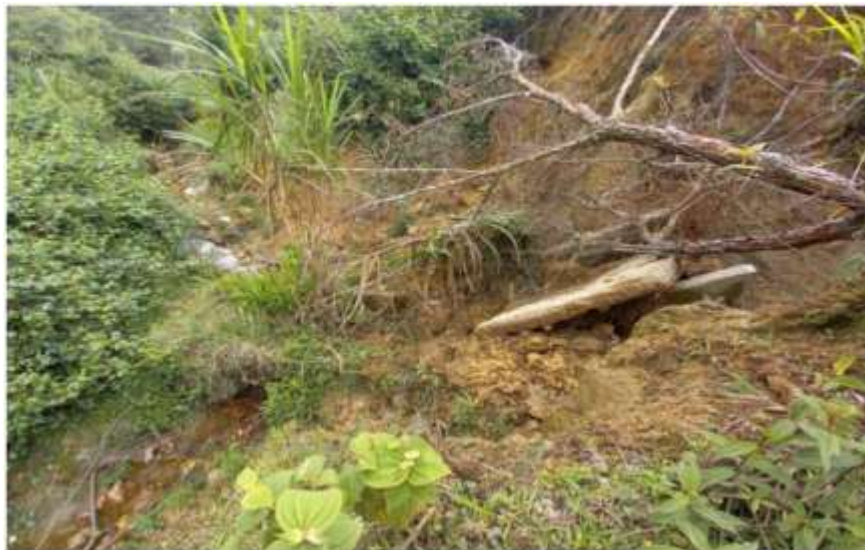
Tramo inicial - Estadero La Fonda (Latitud: N 6°29'3.81588" - Longitud: W 75°10'9.69348" Altitud: 2004 msnm) Se inicia sobre el estadero la fonda (Partidas Molino viejo – La Quiebra) se evidencia allí la necesidad de remoción de residuos de construcción y demolición, además de material tipo tierra y vegetal acumulado sobre los márgenes de la quebrada (Punto 1) Latitud: N 6°29'3.81588" - Longitud: W 75°10'9.69348" Altitud: 2004 msnm.

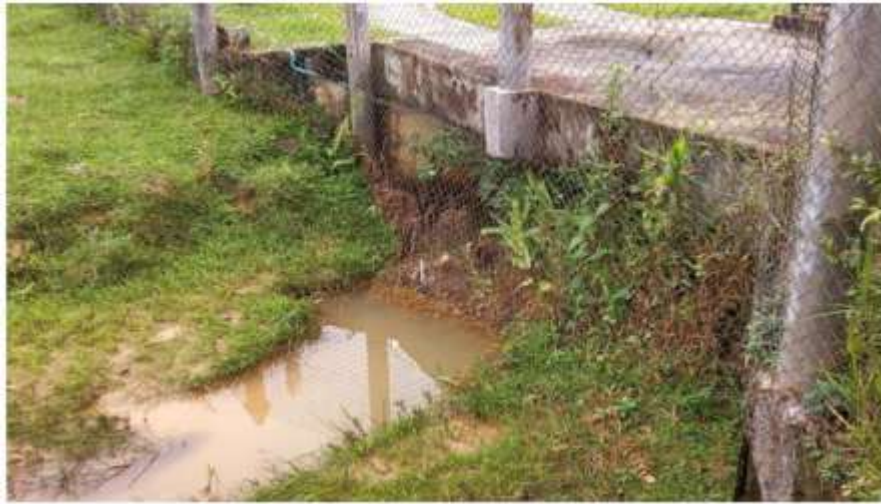
Continuo al tramo (punto 1) sobre un predio privado, en la parte inferior de un puente vehicular se instaló Malla enrejado simple torsión, donde se pudo evidenciar afectación a el flujo del agua, acumulando allí material de arrastre e impidiendo el paso de materiales flotantes (Punto 2). Latitud: N 6°28'59.12292" - Longitud: W 75°10'10.33716" Altitud: 1998 msnm

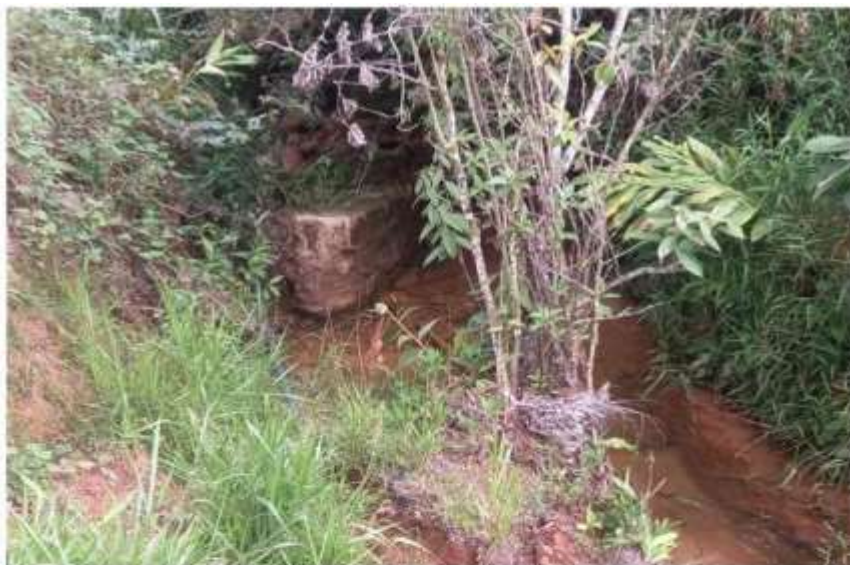
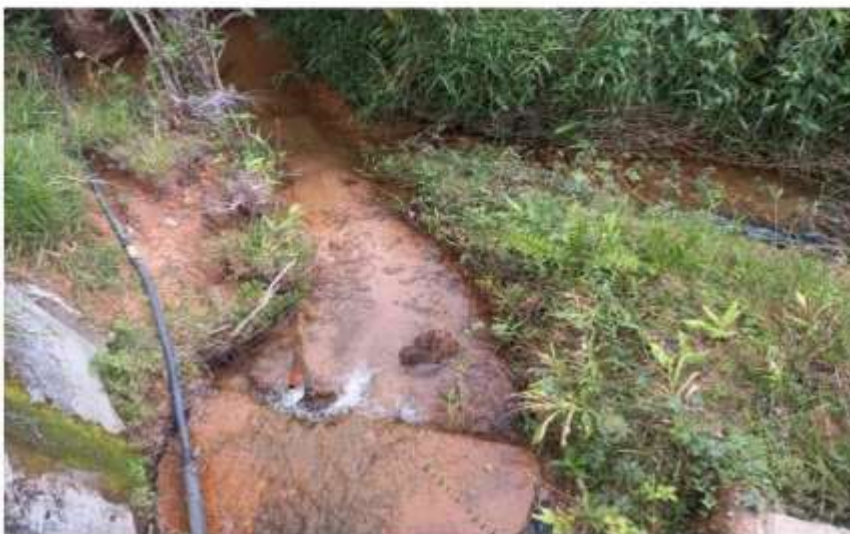
Afluente La Paz: Es necesaria la intervención a la salida de la obra hidráulica, donde se conecta con la Q. san miguel, allí se debe realizar retiro de acumulaciones de material de arrastre y residuo de construcción de gran tamaño ubicado sobre el cauce (Punto 3) Latitud: N 6°28'57.24156" - Longitud: W 75°10'8.5278" Altitud: 1998 msnm

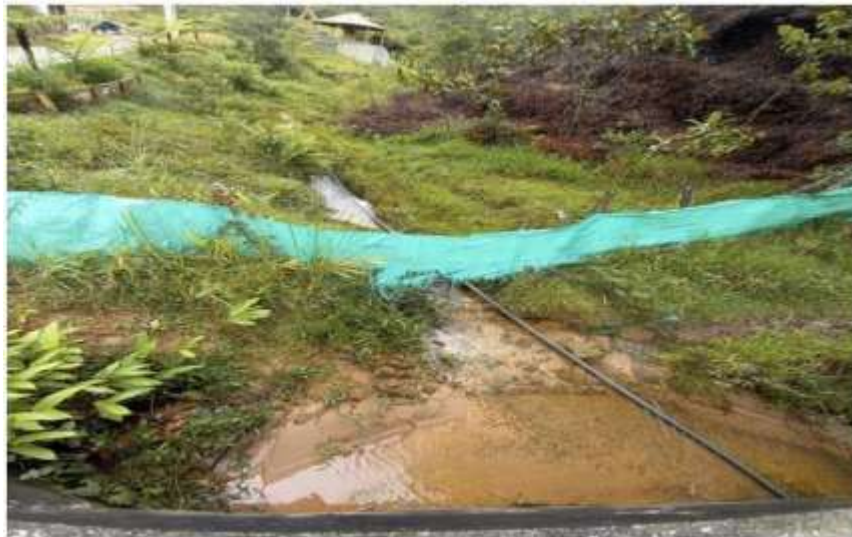
Afluente el Saladero: Afluente sin evidencia de material que obstruya, se evidencia mantenimiento por parte de la urbanización por la cual discurre (Punto 4) Latitud: N 6°28'56.82828" - Longitud: W 75°10'8.68188" Altitud: 1998 msnm

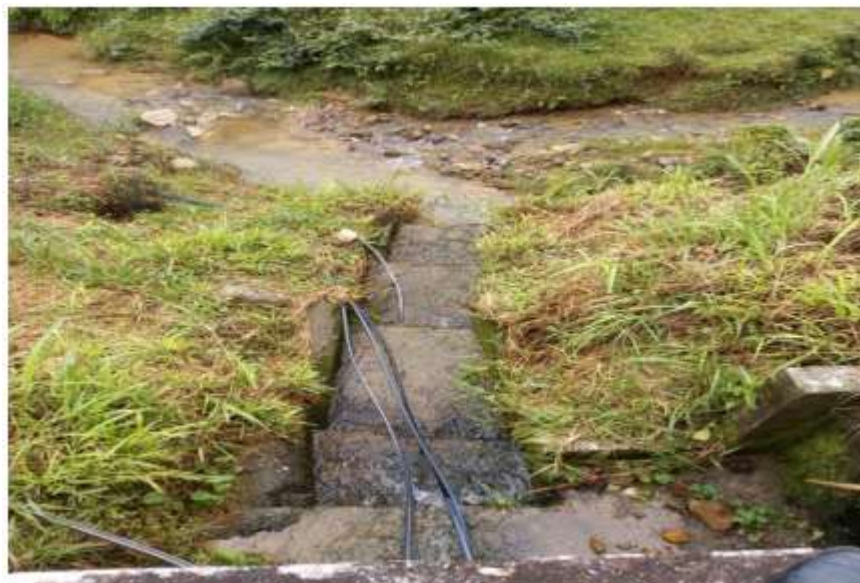
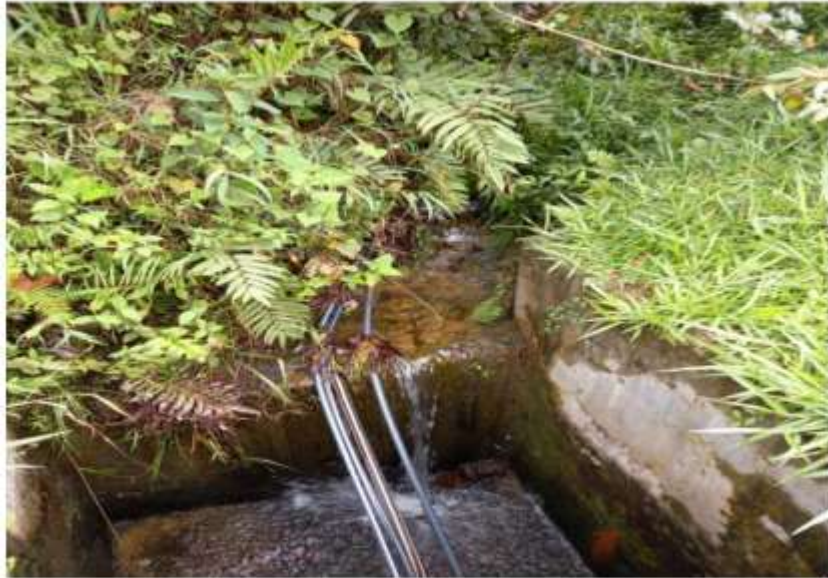
Afluente estación de servicios: Afluente sin evidencia de material que obstruya, obra hidráulica limpia  
(Punto 5) Latitud: N 6°28'44.82048" - Longitud: W 75°10'2.25624" Altitud: 1951 msnm

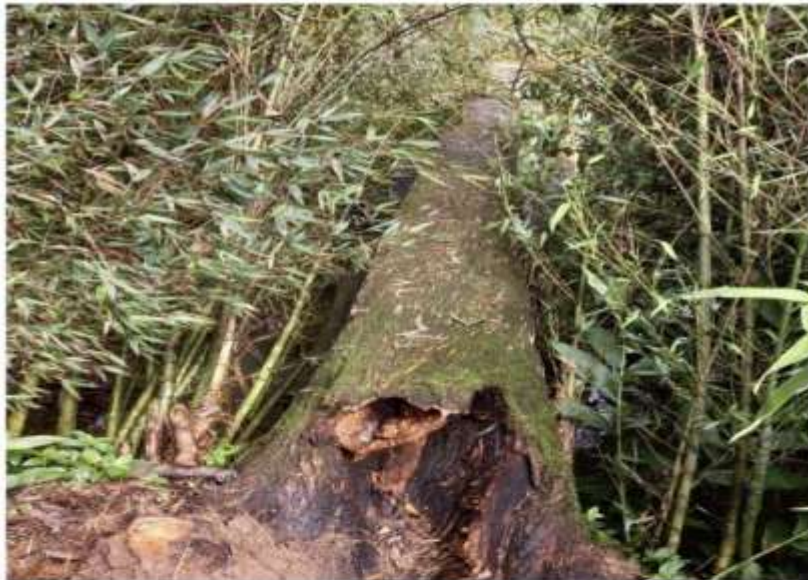
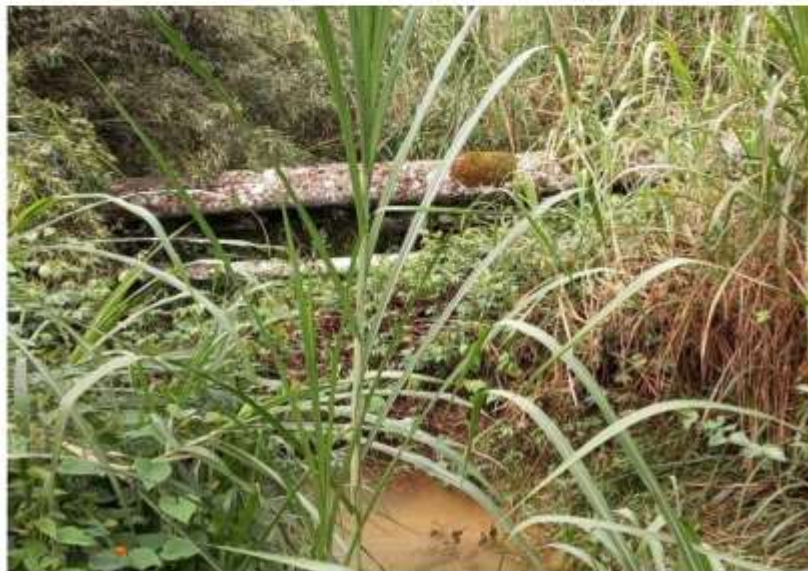
Solar Olga Vergara: se evidencia gran cantidad de material vegetal tipo pastos de corte sobre el margen del cauce, allí se evidencio la presencia de un árbol de gran tamaño caído el cual atraviesa todo el afluente, este a su vez debido a su volumen derriba el material vegetal circundante y queda sobre el cauce , adicionalmente sobre este punto se encuentra otro arboles de la especie Sauce (Salix babylonica) el cual presenta inclinación y riesgo de caer sobre el afluente (Punto 6) Latitud: N 6°28'32.94012" - Longitud: W 75°10'0.03252" Altitud: 1959 msnm

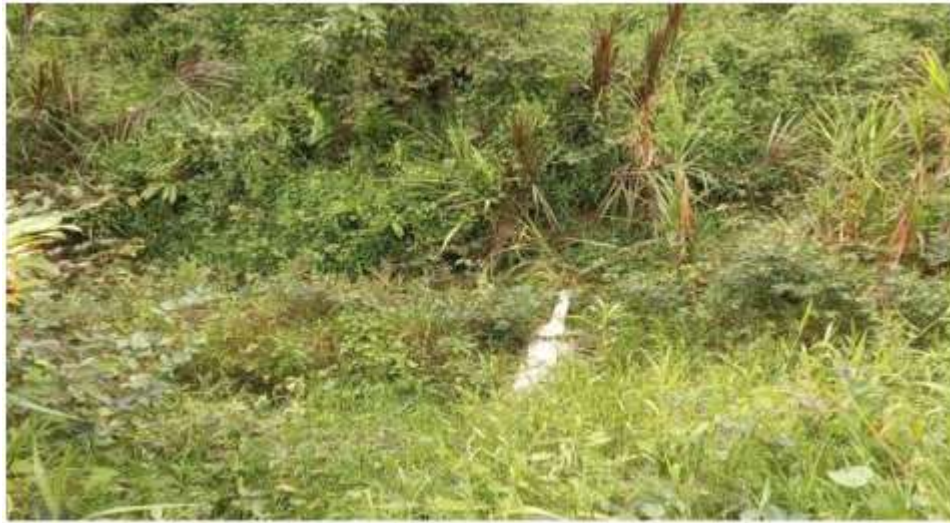
Afluente detrás del Coliseo: Discurre por debajo de la antigua escuela y pasa detrás del coliseo, durante este trayecto posee una gran cantidad de vegetación sobre ambos márgenes, en algunos lugares ya no permite que se observe el flujo de agua (Punto 7). Latitud: N 6°28'28.25832" - Longitud: W 75°9'59.616" Altitud: 1945 msnm

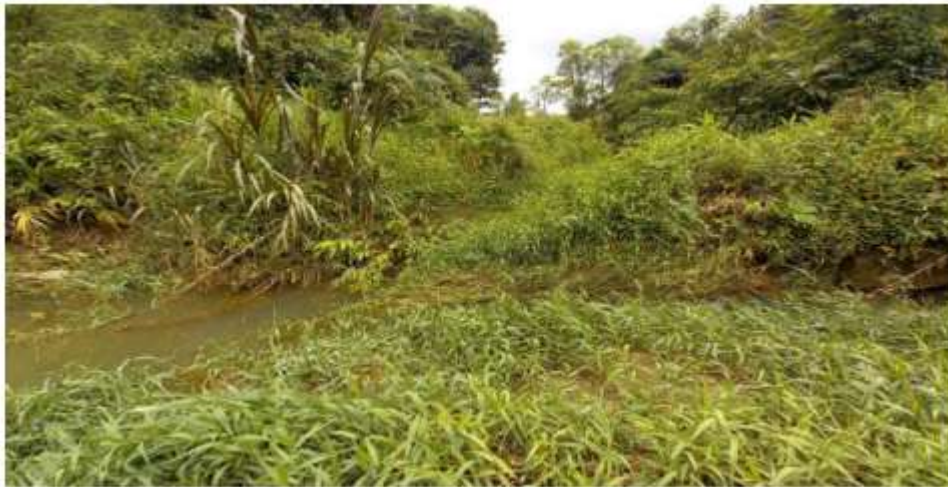
Punto donde se une afluente detrás del coliseo con la quebrada san miguel (Punto 8) Latitud: N 6°28'27.18552" - Longitud: W 75°9'58.35744" Altitud: 1945 msnm

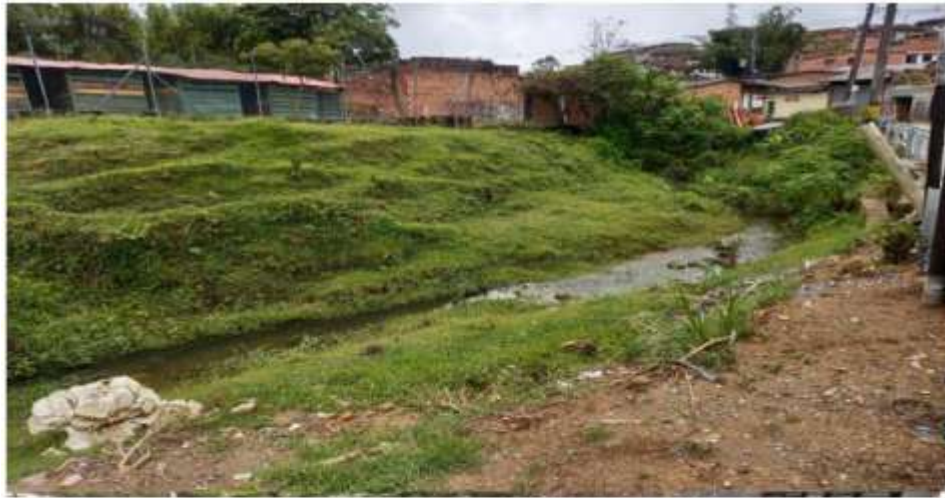
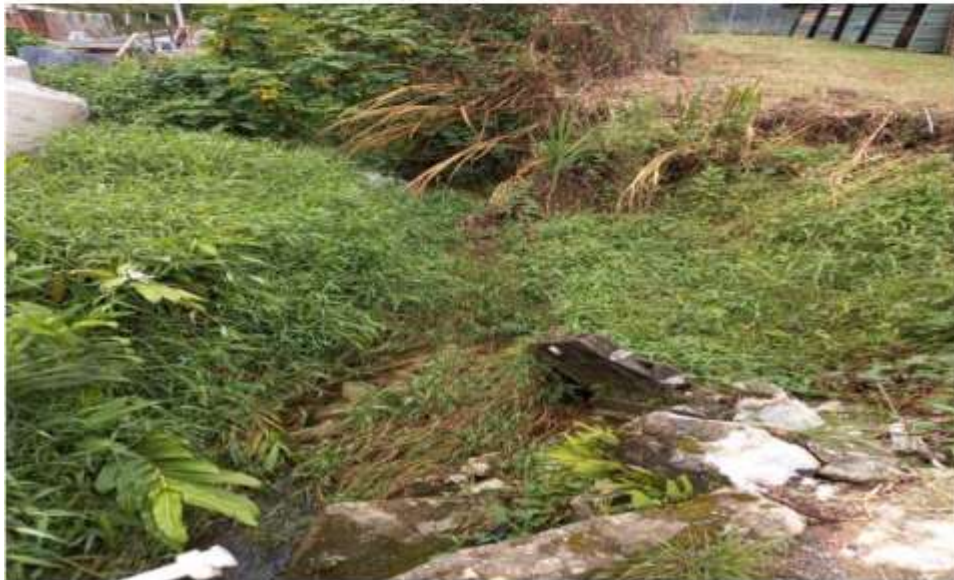
Calle Enríquez: Cerca de la obra hidráulica que pasa debajo de la vía pública se observa gran cantidad de material vegetal además de residuos de construcción sobre el margen derecho del cauce, Se sugiere Construcciones de gaviones u otro tipo de intervención ya que allí se nota socavación del terreno lo cual está comprometiendo el terreno de la parte superior derecha (14 metros de largo x 3,40 metros de alto) (Punto 9) Latitud: N 6°28'26.5314" - Longitud: W 75°9'51.69168" Altitud: 1951 msnm

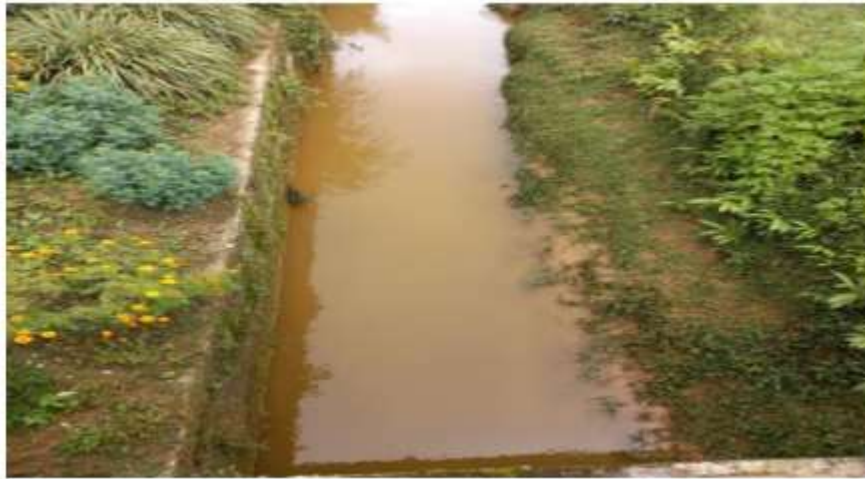
Afluente el Ávila Afluente sin evidencia de material que obstruya en este tramo se caracteriza por un flujo de agua constante y estable. Debido a la pendiente suave y la vegetación ribereña bien establecida, el transporte de sedimentos y materiales de arrastre es mínimo. Estos factores naturales contribuyen a mantener el cauce sin necesidad de intervenciones adicionales. (Punto 10) Latitud: N 6°28'22.53144" - Longitud: W 75°9'47.85876" Altitud: 19

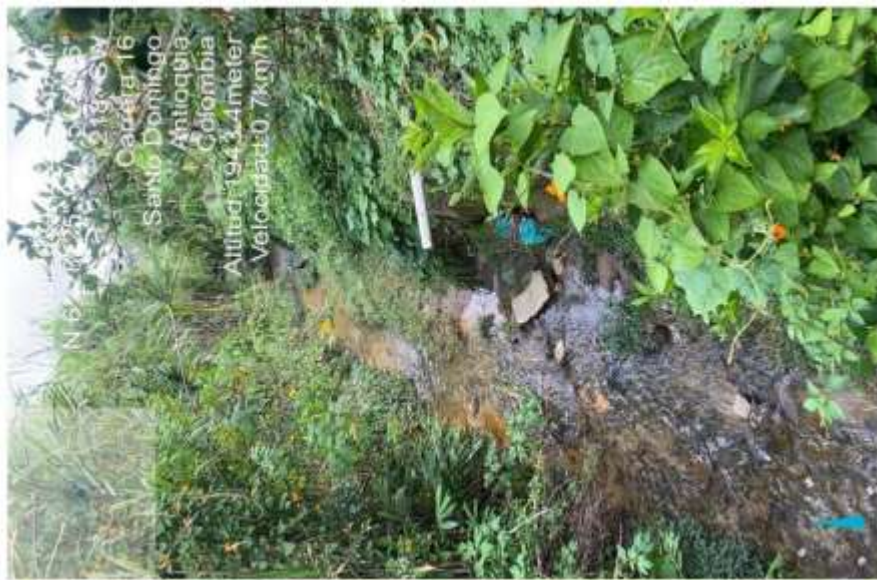
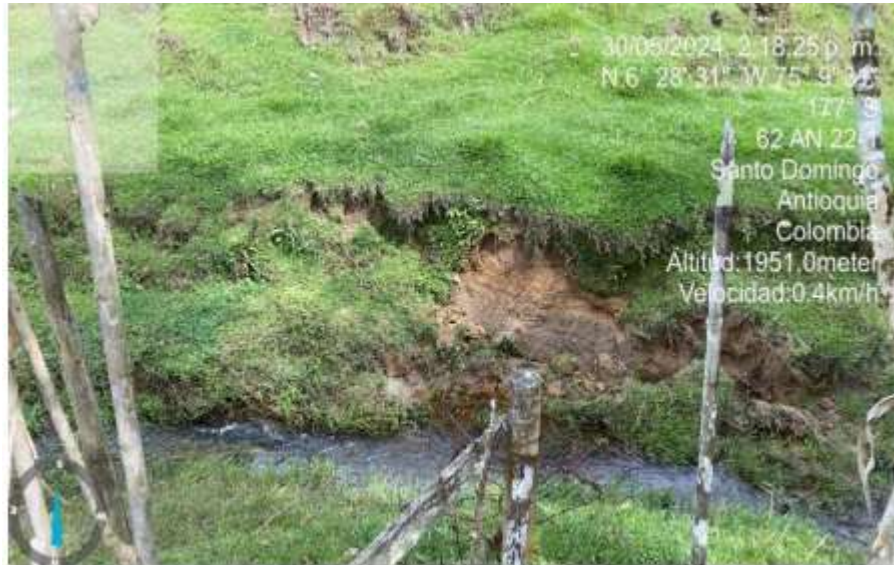
Afluente Calle del hospital Afluente sin evidencia de material que obstruya (Punto 11) Latitud: N 6°28'31" - Longitud: W 75°9'31" Altitud: 1951

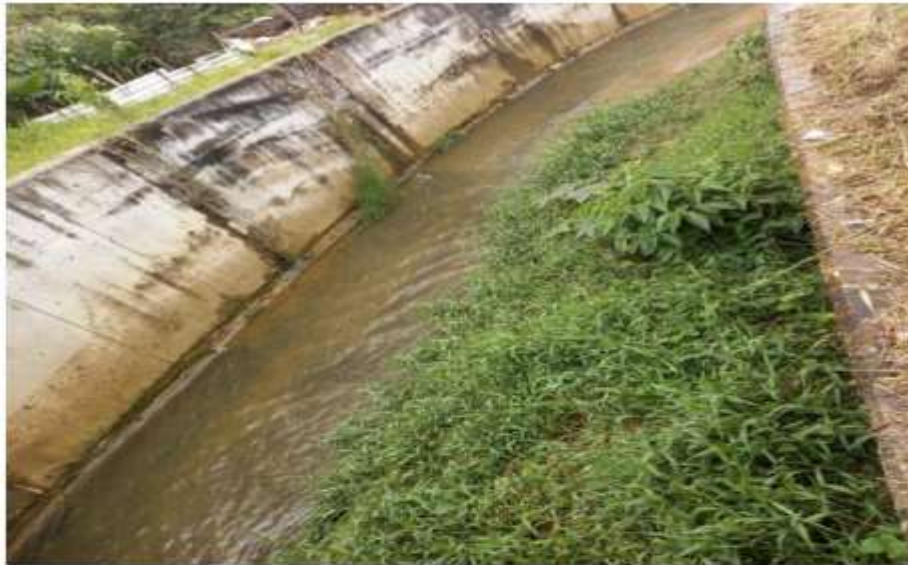
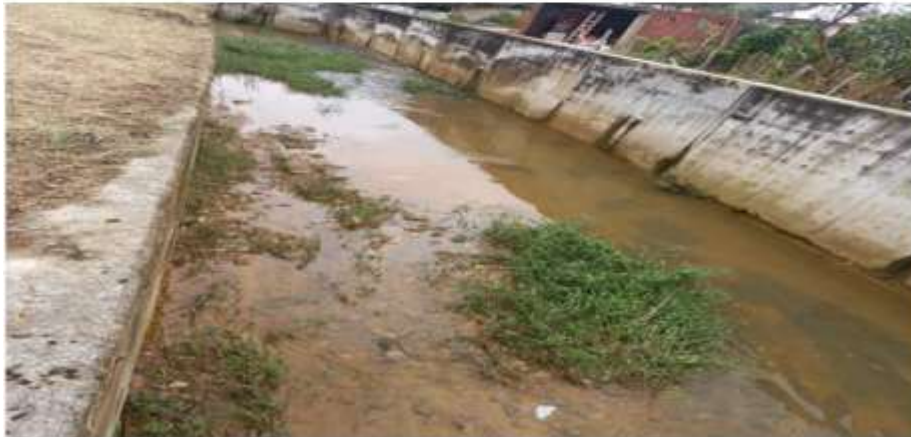
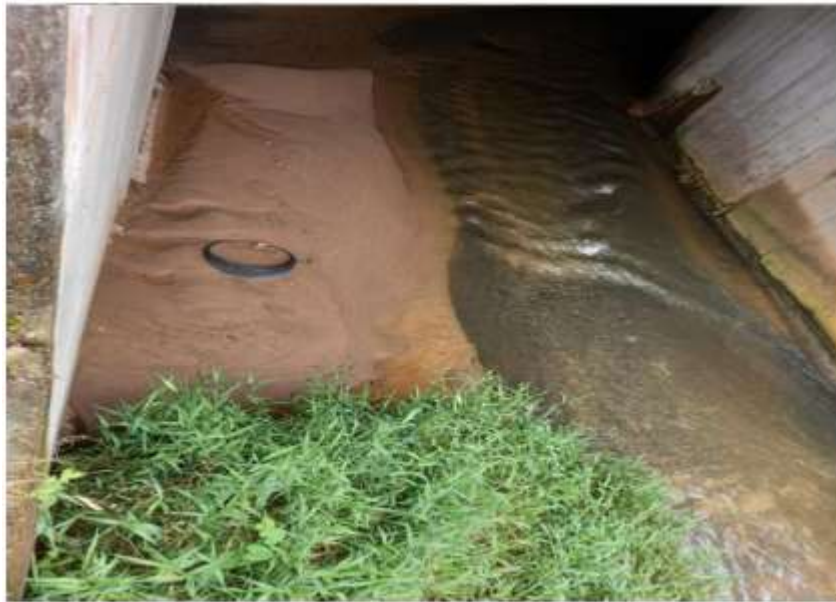
Afluente circunvalar, plan zorrillo: Se ha identificado la presencia de material de arrastre, lo cual incluye sedimentos que han sido transportados por el flujo del agua. Este material de arrastre se ha acumulado en diversas áreas de este tramo, afectando el flujo natural del agua.

Además, se ha detectado una considerable presencia de vegetación en algunos sectores del cauce. Esta vegetación, en exceso puede contribuir a la reducción de la capacidad de drenaje del cauce, favoreciendo la acumulación de materiales y el incremento de la resistencia al flujo del agua. (Punto 12) Latitud: N 6°28'15.5532" Longitud: W 75°9'45.52812" Altitud: 1952 msnm

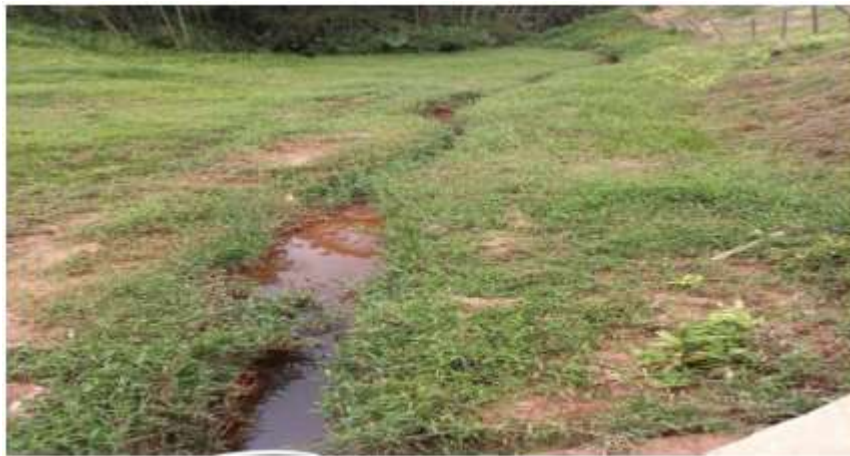
Afluente el Saperito Punto Inicial se observa gran cantidad de material vegetal sobre el cauce (Punto 13) Latitud: N 6°28'15.39768" Longitud: W 75°9'58.15908" Altitud: 1971 msnm

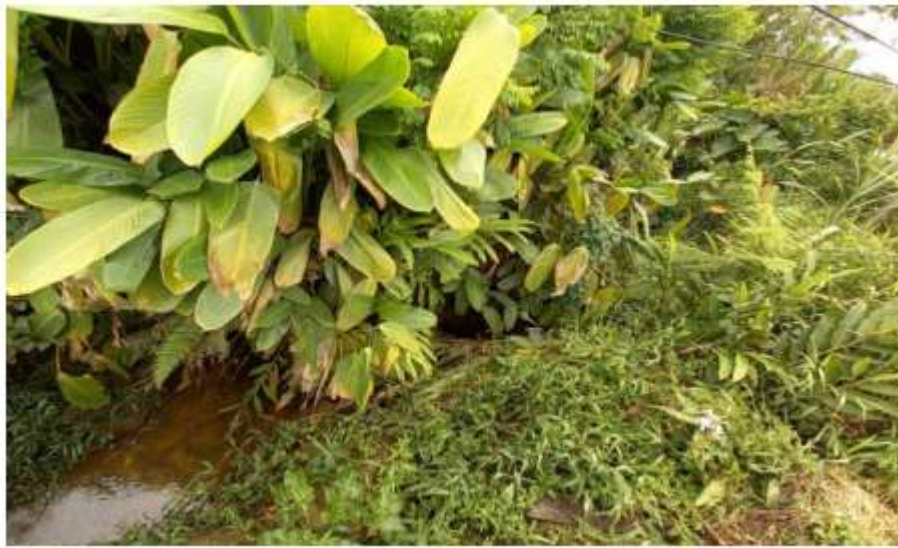
Afluente el Saperito Punto final se observa gran cantidad de material vegetal sobre el cauce (Punto 14). Latitud: N 6°28'8.78304" - Longitud: W 75°9'50.31" Altitud: 1940 msnm (punto final Donde se une a la quebrada san miguel)

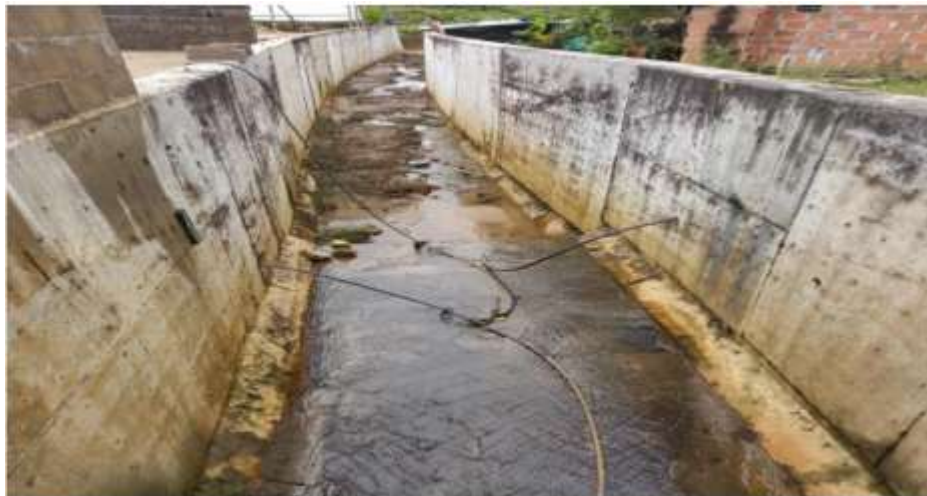
Afluente San Pedro: se evidencia acumulación de material de arrastre sobre un pequeño caudal (Punto 15) Latitud N 6°28'2.57052" - Longitud: W 75°9'53.81676" Altitud: 1953 msnm

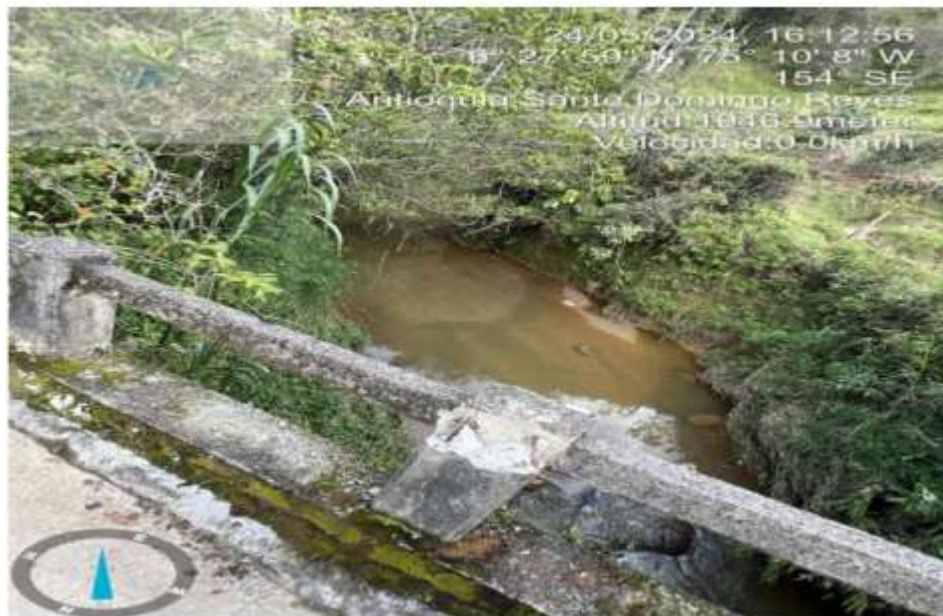
Tramo Final Afluente sin evidencia de material que obstruya (Punto 16) Latitud N 6°27'59" - Longitud: W 75°10'8" Altitud: 1953 msnm
