## MINERÍA DE MATERIALES DE ARRASTRE DEPARTAMENTO DEL GUAINÍA

SALA DE MONITOREO  
VICEMINISTERIO DE MINAS

## >>> MONITOREO

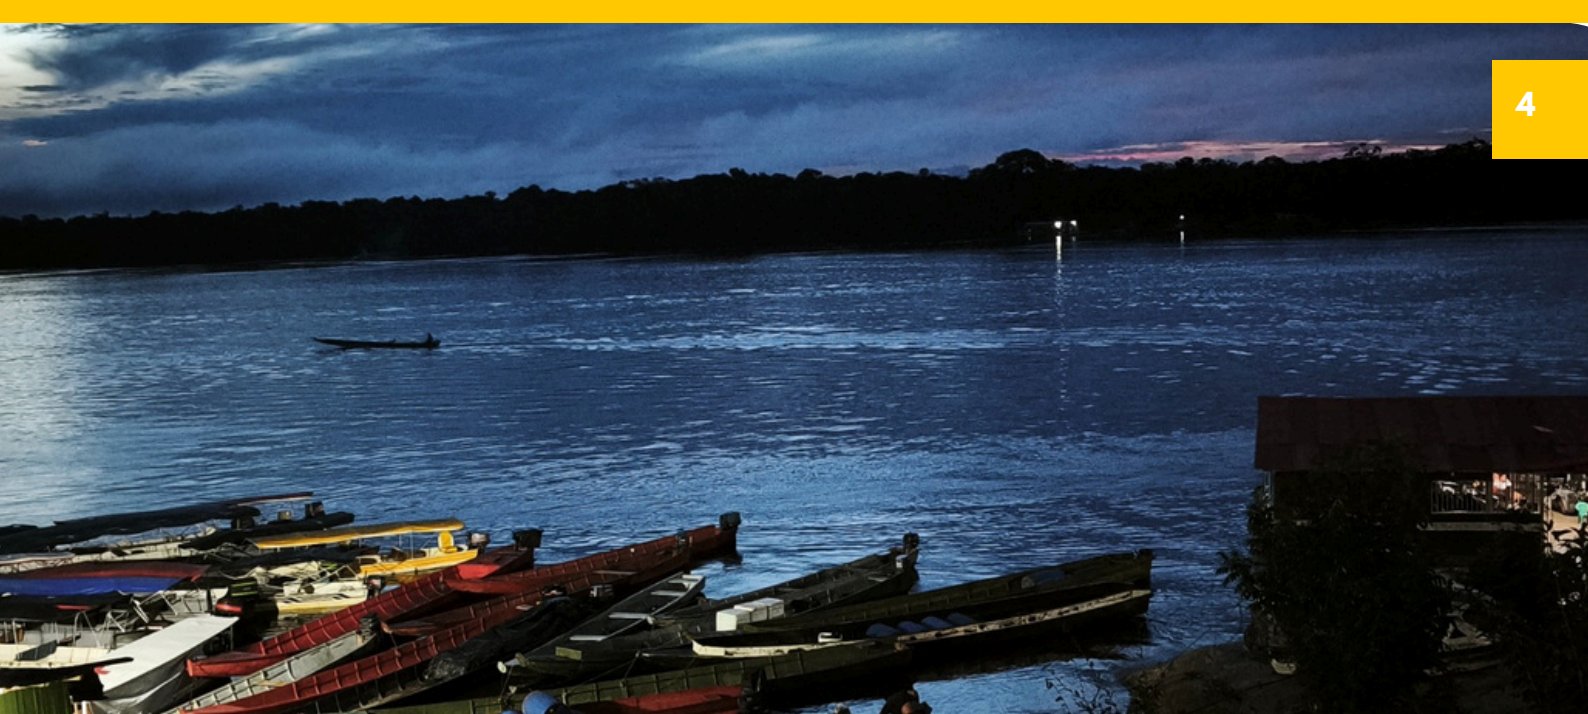
Durante las visitas de verificación realizadas en diferentes sectores del departamento del Guainía aledaños al caso urbano del municipio de Inírida, se identificaron actividades asociadas a extracción de material de arrastre, arenas blancas y arcilla, desarrolladas en ambientes de ribera, sabana natural y zonas intervenidas. En términos generales, las actividades observadas presentan características de explotación a pequeña y mediana escala, con intervenciones puntuales sobre el terreno y modificaciones visibles en la cobertura superficial del suelo.

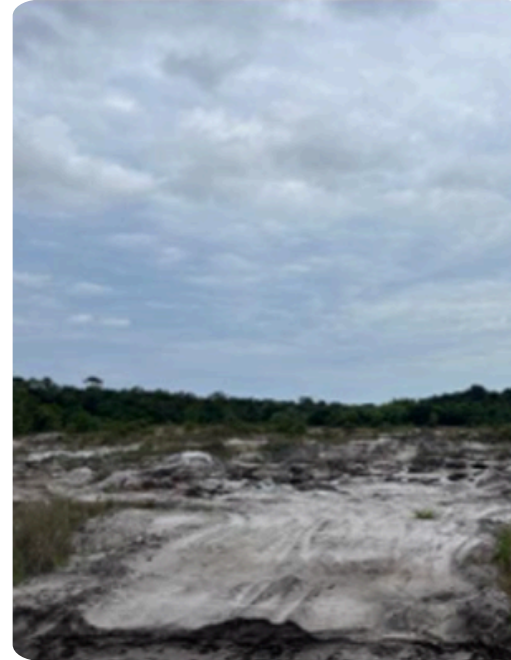
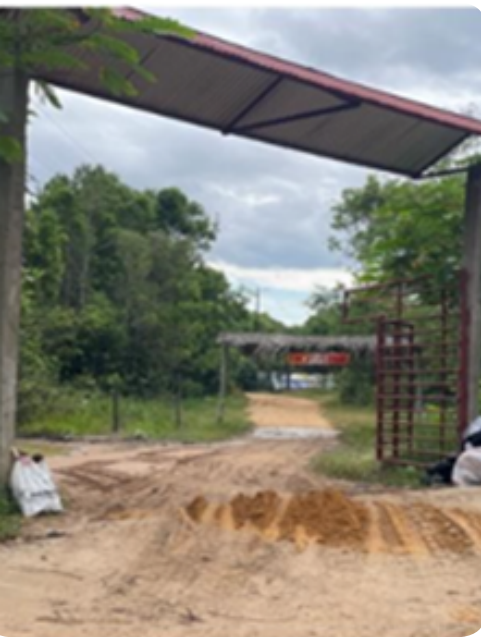
## EXTRACCIÓN DE ARENAS BLANCAS PARA LA CONSTRUCCIÓN

Se observan superficies descubiertas con remoción significativa de la cobertura vegetal y generación de depresiones irregulares asociadas a la extracción de arenas blancas. Asimismo, se evidencian acumulaciones de material y modificaciones puntuales en la morfología natural del terreno, compatibles con actividades extractivas desarrolladas en zona de sabana. No obstante, debido a las limitaciones de acceso al área intervenida, la evaluación se realizó únicamente desde puntos externos de observación visual.

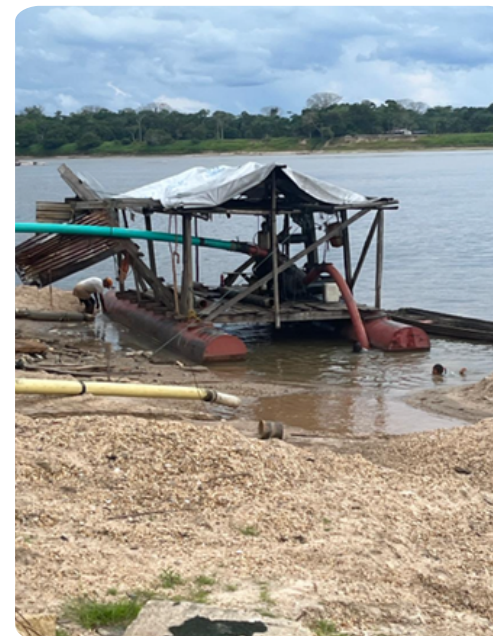
## EXTRACCIÓN DE GRAVAS FINAS EN LECHO DE RÍO

Se observa maquinaria artesanal flotante tipo draga/balsa, utilizada para actividades de extracción de material de arrastre en la desembocadura del río Inírida sobre el río Guaviare. La estructura está compuesta por una plataforma metálica y de madera con cubierta provisional en lona, equipada con sistema de bombeo y tuberías de succión y descarga para el transporte del material extraído.

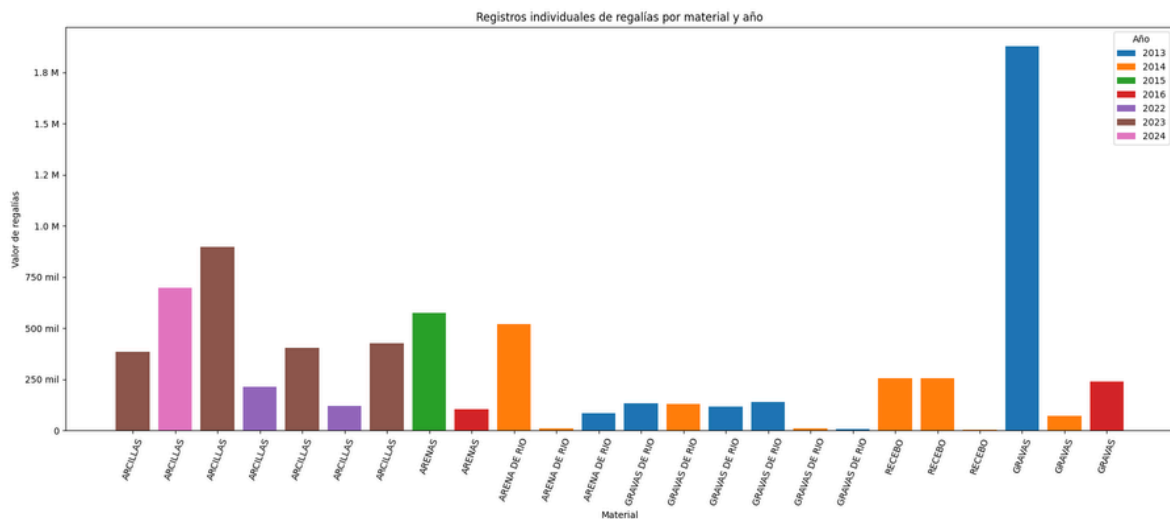
**Gráfico 1. Registros individuales de regalías pagadas por explotación de materiales de construcción y arrastre en el municipio de Inírida - Guainía, discriminados por tipo de material y año de liquidación.**

De acuerdo con los datos analizados, se evidencia una mayor representatividad económica en la explotación de gravas y arcillas, materiales que presentan los valores de regalías más altos dentro de los registros evaluados. Particularmente, las gravas registran uno de los mayores valores en el año 2013, mientras que las arcillas presentan varios registros entre los años 2022 y 2024, lo que podría indicar continuidad reciente de actividades extractivas asociadas a este material.
