ALCALDÍA DE SANTIAGO DE CALI  GESTIÓN JURÍDICO ADMINISTRATIVA GESTIÓN CONTRACTUAL	MODELO INTEGRADO DE PLANEACIÓN Y GESTIÓN (MIPG)	MAJA01.04.03.P002.F003	
	<b>INFORME DE SUPERVISIÓN DE          CONTRATO</b>	VERSIÓN	002

1. TIPO DE INFORME	
INFORME PARCIAL <input checked="" type="checkbox"/>	INFORME FINAL <input type="checkbox"/>
Cuota Número <u>  1  </u>	
2. ASPECTOS GENERALES DE CONTRATO Y SU EJECUCIÓN	
<b>CONTRATO INTERADMINISTRATIVO No. 4181.010.27.1.004-2026</b>	
<b>Nombre del contratista: El Instituto de Financiamiento, Promoción y Desarrollo de Tuluá – INFITULUÁ E.I.C.E.</b>	
<b>Documento de identificación del Contratista: 900.061.680-4</b>	
<b>Nombre del superviso: NORALBA GARCIA MORENO- DIRECTORA TECNICA.</b>	
<b>Organismo: UAESGBS.</b>	<b>No. Teléfono: (602) 8856173</b>
<b>Objeto del contrato:</b> “Celebrar un contrato interadministrativo para la prestación del servicio de implementación, integración y puesta en funcionamiento de soluciones tecnológicas y funcionales institucionales, que comprende el suministro, instalación y adecuación operativa de sistemas eléctricos y equipamiento necesario para la operación del espacio, conforme a las especificaciones técnicas definidas

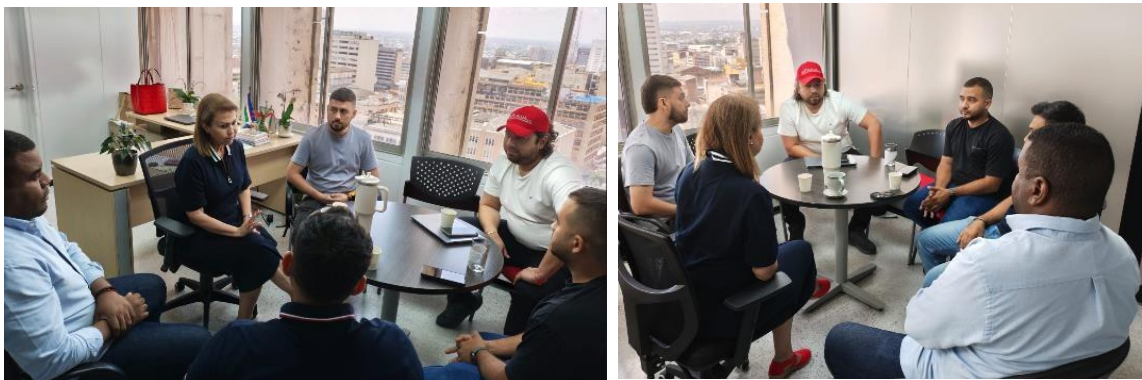
Inicialmente se realizó una reunión con el representante legal del contratista, la supervisora y su equipo de trabajo para socializar el proyecto y sus por menores y así mismo socializar el posible cronograma.

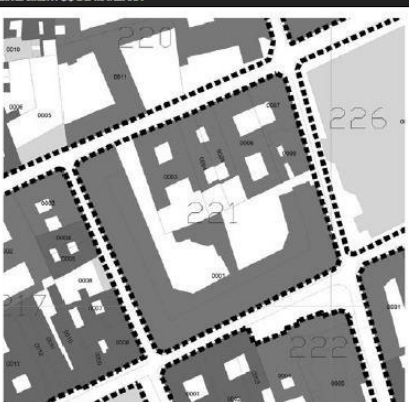
<b>FICHA INDIVIDUAL</b>		<b>MZ</b> 221	<b>TIPO DE PREDIO</b> General	<b>NUMERO PREDIAL</b> A022100010000			
<b>PLAN ESPECIAL DE MANEJO Y PROTECCIÓN DEL CENTRO HISTÓRICO DE CALI Y SU ÁREA DE INFLUENCIA</b> Alcaldía de Santiago de Cali. Departamento Administrativo de Planeación Municipal —DAPM—				<b>NIVEL DE INTERVENCIÓN</b> Integral					
<b>UBICACION</b> Barrio: LA_MERCED Dirección: C 6 4 3 Voción / Área Actividad: Equipamientos - La Merced Propiedad Horizontal: NO X Predio Contenedor:		<b>COOICO</b> Período Aq.: Contemporáneo		<b>DANE</b> Departamento: 008 Municipio: 001 Sector: 002 CATASTRO: Manzana: 221 Predio (s): 01					
<b>ALINEAMIENTOS DE MANZANA</b>

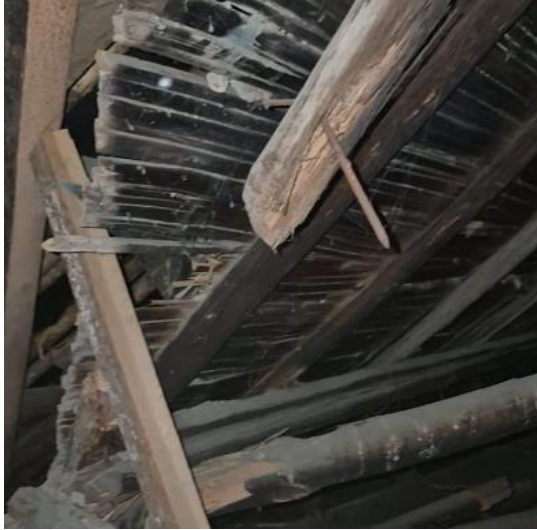
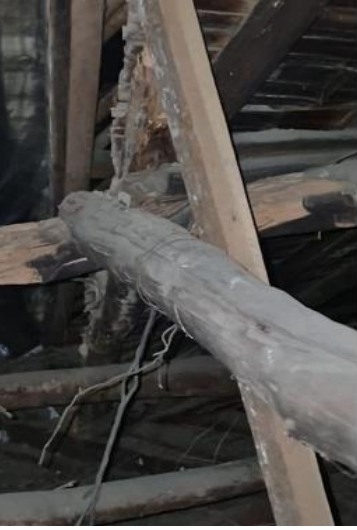
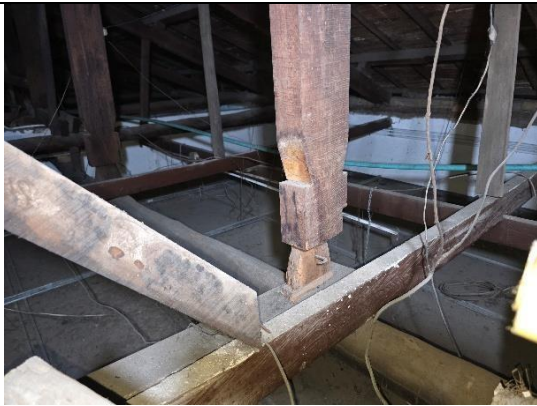
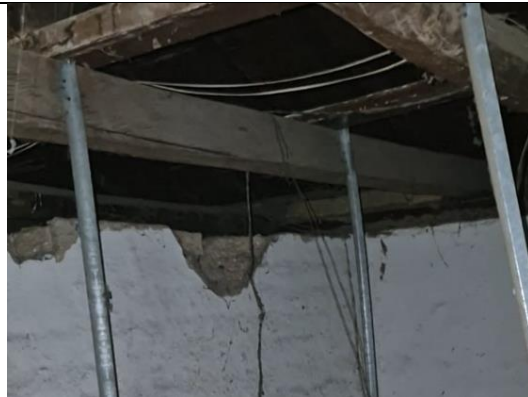
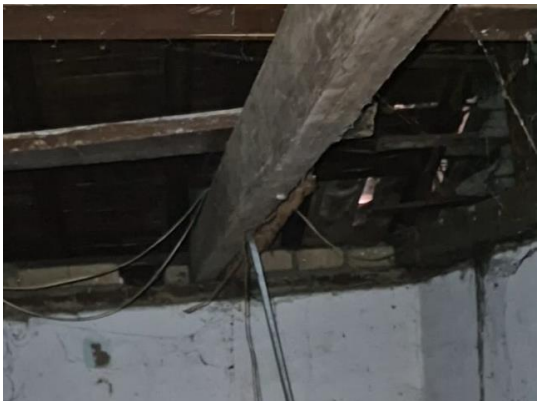
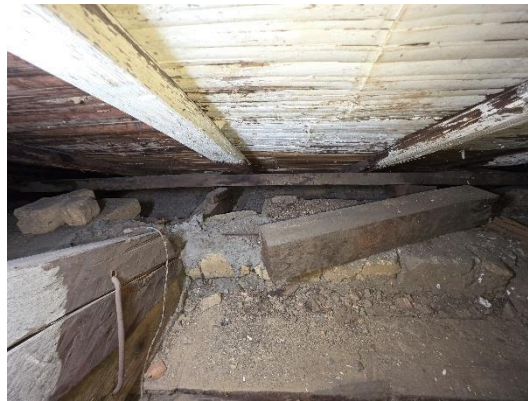
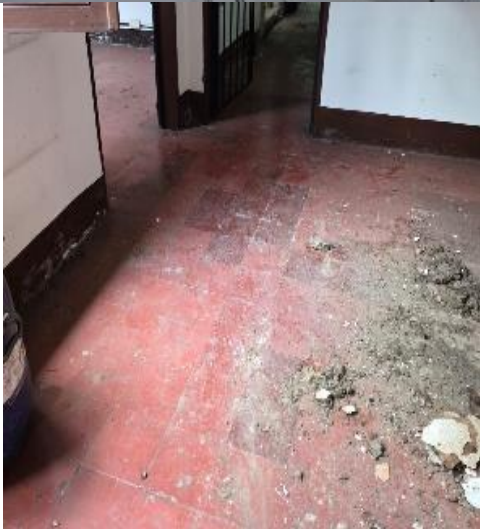
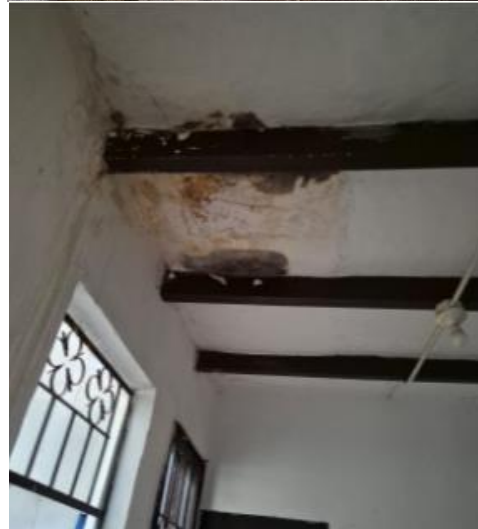
De acuerdo con el registro fotográfico adjunto, se evidencia que diversos componentes estructurales, tales como listones, vigas, cunbernas y elementos de caña menuda, presentan fisuras y fracturas en distintos puntos de la cubierta. Esta situación se origina principalmente por la presencia de bahareque dispuesto sobre el entramado, el cual, debido al desplazamiento de las tejas, ha quedado expuesto a la acción directa del agua lluvia, incrementando considerablemente el peso propio de la estructura y generando esfuerzos adicionales que han llevado a varios de estos elementos a condiciones cercanas al fallo.

Durante la inspección teórica integral de la cubierta, se identificó la incorporación de elementos no originales, tales como guadua y cuarterones, los cuales han sido utilizados como sistemas de apuntalamiento en techos y cunbernas, con el fin de corregir deformaciones y recuperar la alineación estructural. Estas intervenciones corresponden a acciones realizadas durante periodos anteriores de ocupación del inmueble, sin criterios técnicos adecuados de conservación patrimonial.

Adicionalmente, las tejas existentes presentan desplazamientos, fisuración y pérdida de material, lo cual facilita la infiltración de agua y acelera los procesos de deterioro, especialmente bajo las actuales condiciones de alta pluviosidad.

En atención a lo anterior, respetuosamente se solicita a la Subsecretaría de Patrimonio autorizar la ejecución de las intervenciones necesarias, orientadas a salvaguardar la estabilidad estructural del inmueble y prevenir daños de carácter irreversible que puedan derivar en un eventual colapso.

Las actividades propuestas serán ejecutadas por personal calificado, bajo la supervisión de un profesional con experiencia en intervención de Bienes de Interés Cultural; y contemplar, entre otras acciones: la recuperación de la estructura de cubierta existente, la remoción de elementos no originales, y la sustitución del entramado actual por un sistema más ligero que elimine el uso de bahareque, con el fin de reducir las cargas y mejorar el comportamiento estructural.
