# INFORME DE INTERVENTORÍA

INFORME MENSUAL No.7 –  
CONTRATO DE INTERVENTORÍA  
DG-084-2025

Del 1 al 31 de Marzo de 2026

**Medio Atrato, Chocó**

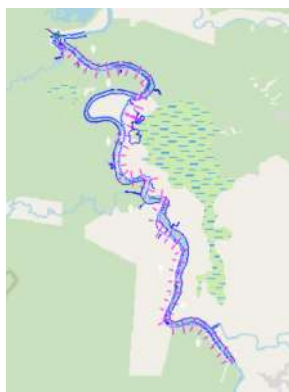
*Ilustración 1. Plano de Replanteo.*

Como resultado del análisis técnico realizado, se identificaron los sectores que presentan mayor firmeza y estabilidad del terreno, con el propósito de garantizar condiciones geotécnicas óptimas para la cimentación de postes y torres metálicas. Este análisis permitió la selección de ubicaciones estratégicas que aseguran la resistencia estructural, minimizan los riesgos de asentamientos diferenciales y facilitan la ejecución segura y eficiente de las obras civiles asociadas, conforme a los criterios técnicos y normativos aplicables.

El trazado actualizado del proyecto inicia en la comunidad de Purdú, lugar donde se encuentra ubicado el punto de conexión del sistema eléctrico. A partir de este sector, la línea proyectada mantiene un recorrido paralelo a la red existente, la cual se extiende hacia las localidades de Las Mercedes y culmina en el caserío El Remanso – La Playa. En este contexto, el nuevo trazado propuesto continúa hasta llegar la comunidad de Curiquido, la cual se incorporó en los planos de replanteo pese a no estar contemplada en el alcance original. La segunda comunidad en el trasado de la línea es comunidad de Paina.

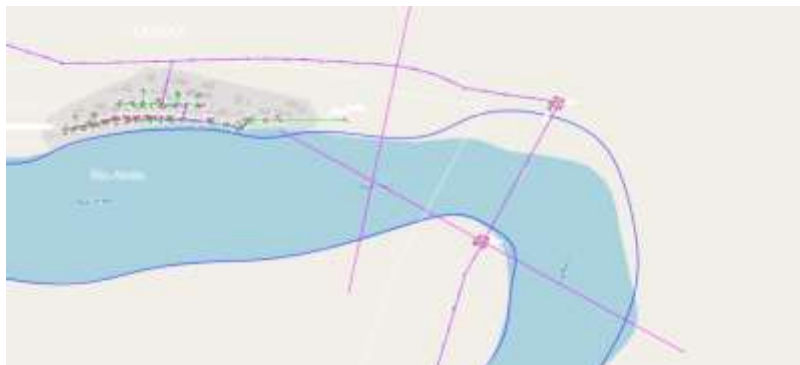
*Ilustración 2. Primer Cruce del Río Comunidad de Tangui.*

Antes del ingreso a la vereda Tangui, se definió el primer cruce del río Atrato, a la altura del apoyo No 183 con respecto al plano de replanteo. Este ajuste representa una mejora significativa frente al diseño original, dejando una distancia del cruce de la línea en 341 metros, ubicando las estructuras en zonas más elevadas y estables, lo que incrementa la seguridad estructural y operativa del sistema.

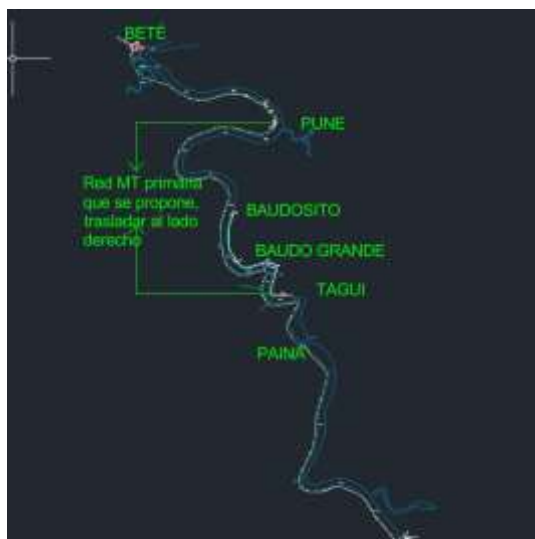
*Ilustración 3. Plano Diseño Inicial.*

El trazado continúa por el margen derecho del río Atrato, bordeando las veredas Baudó Grande y Baudosito, eliminando el tramo proyectado originalmente sobre el margen izquierdo (entre los apoyos No. 193 y 392). Este cambio permite reubicar la línea sobre terrenos más firmes y menos inundables, logrando mejor desempeño estructural y menor impacto ambiental.

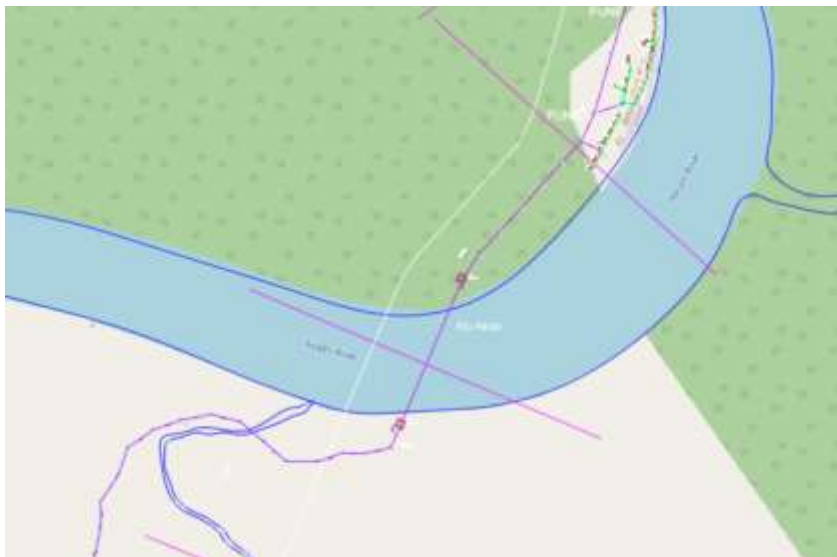
*Ilustración 4. Segundo Cruce del Río.*

A partir del apoyo No. 309 según replanteo, se define el segundo cruce del río Atrato para conectar la comunidad de Pune, continuando hasta el punto final del proyecto en Beté.

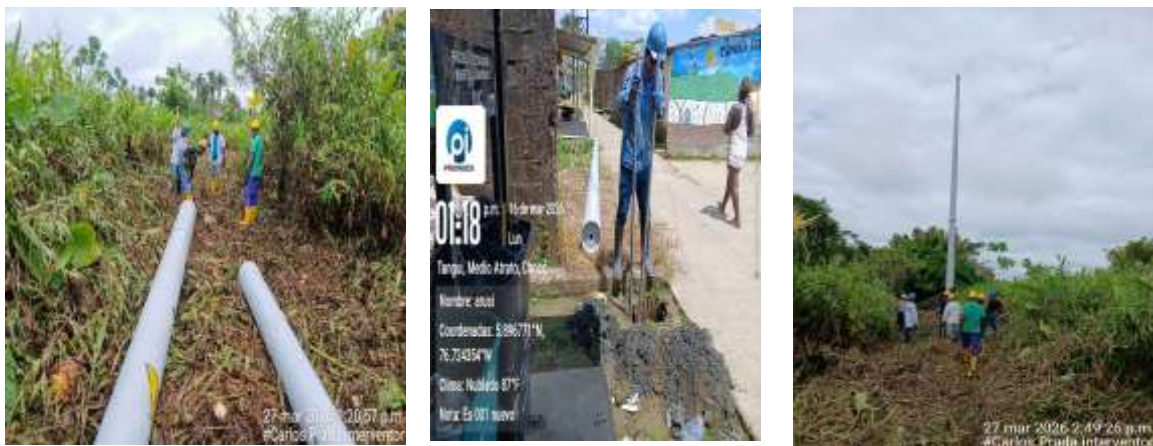
Ilustración 8. Trabajos en la zona

Durante el mes de marzo de 2026 la Interventoría realizó seguimiento al inicio de actividades en las comunidades de Tanguí, Baudo Grande, Paina y Puné donde se realizaron trabajos de excavación, hincado de poste, cimentación de apoyos de MT y BT, avanzando en la zona de despeje de zona 0,3 kilómetros desde el punto de conexión de Tanguí.

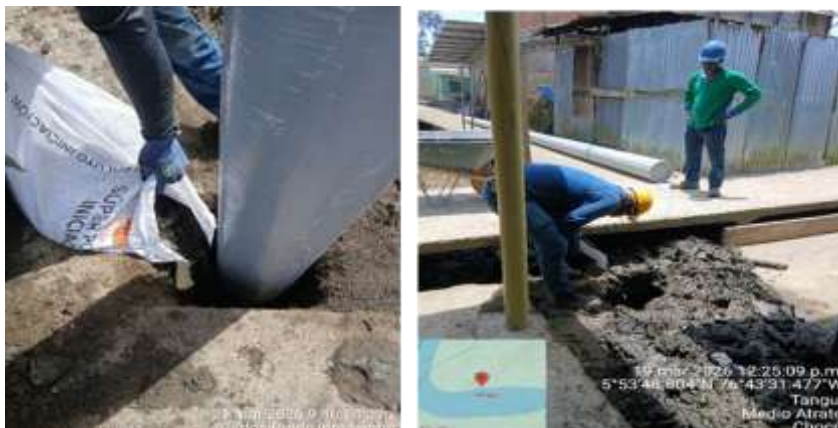
*Ilustración 9 Actividades de cimentación de postes*

Durante el periodo, El Contratista ejecutó actividades de excavación, hincado y cimentación de postes en las comunidades de Tanguí, Paina, Baudo Grande y Puné. En el cual La Interventoría recomendó elaborar los solados empleando formaletas y con cemento húmedo, con el fin de garantizar la calidad en las cimentaciones.

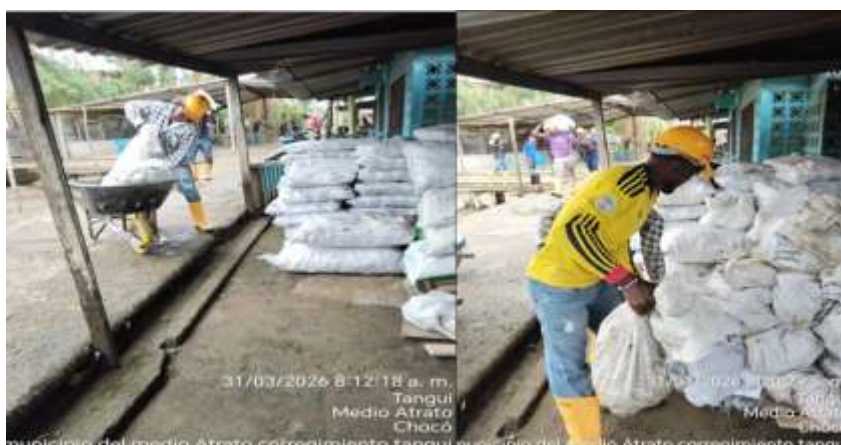
*Ilustración 10 Centro de acopio de materiales*

En cuanto al acopio de los materiales de construcción, El Contratista realizó el arrendamiento de dos viviendas, una ubicada en la comunidad de Tanguí y otra en la comunidad de Puné, las cuales fueron habilitadas como centros de acopio para el almacenamiento de los materiales destinado a las actividades del proyecto.

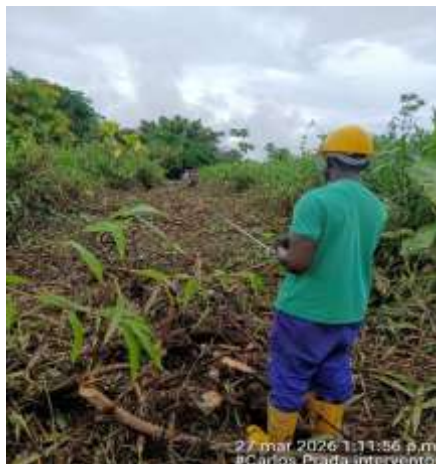
*Ilustración 11 Actividades de rocería*

Durante el periodo se ejecutaron labores de rocería en la comunidad de Tanguí, respetando el ancho de servidumbre establecido de doce metros. Dicha actividad se desarrolló en una distancia de 0.3 km, adoptando las medidas necesarias para evitar afectaciones en la base de los árboles. Los residuos vegetales generados como producto de la actividad fueron dispuestos en la misma zona del proyecto, con la finalidad de utilizarlos como cobertura vegetal y aporte de materia orgánica al suelo. Cabe resaltar que estas actividades cuentan con el permiso de aprovechamiento forestal otorgado por la autoridad ambiental CODECHOCO mediante la Resolución 1313 de 2025. Asimismo, no se ha realizado aprovechamiento de especies frutales ni de aquellas pertenecientes a los cultivos de pancoger.

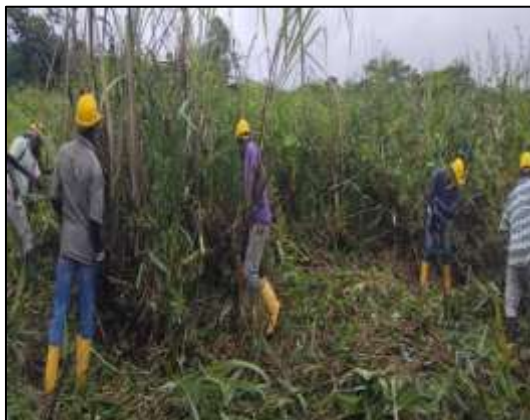
Ilustración 14. Falta de Dotación Pertinente.

A la fecha de corte del presente informe, el contratista no ha remitido los registros de entrega de dotación al personal. Asimismo, durante la ejecución de las actividades se ha evidenciado que los trabajadores no cuentan con la dotación adecuada y acorde a las labores realizadas, lo cual representa una desviación frente a los requisitos de Seguridad y Salud en el Trabajo y a las condiciones mínimas para la ejecución segura de las actividades.

Respecto al componente de Seguridad y Salud en el Trabajo, si bien no se presentaron accidentes laborales, se identifican debilidades significativas en la implementación del sistema, tales como la falta de dotación adecuada del personal, ausencia de inspecciones de seguridad, cobertura limitada de análisis de riesgos, deficiencias en los procesos de capacitación y falta de integralidad en los reportes de los diferentes frentes de trabajo.

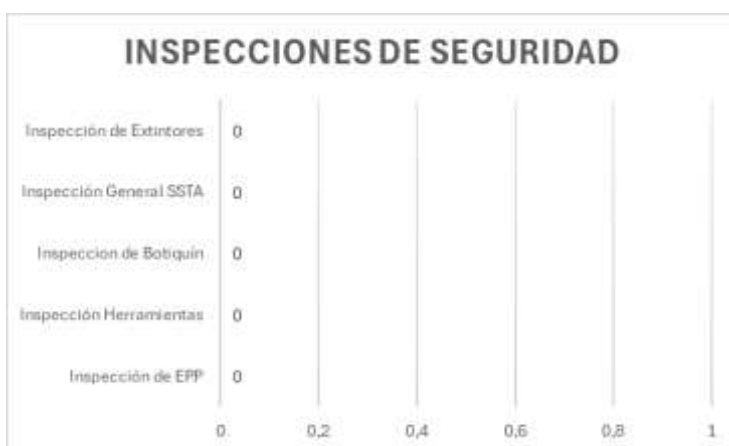
Gráfico. 7. Inspecciones de Seguridad.

Durante los días laborados, el contratista no realizó inspecciones de trabajo, lo cual evidencia una falta de ejecución en las actividades de seguimiento y control necesarias para la identificación de condiciones inseguras y la prevención de riesgos durante la ejecución del proyecto.

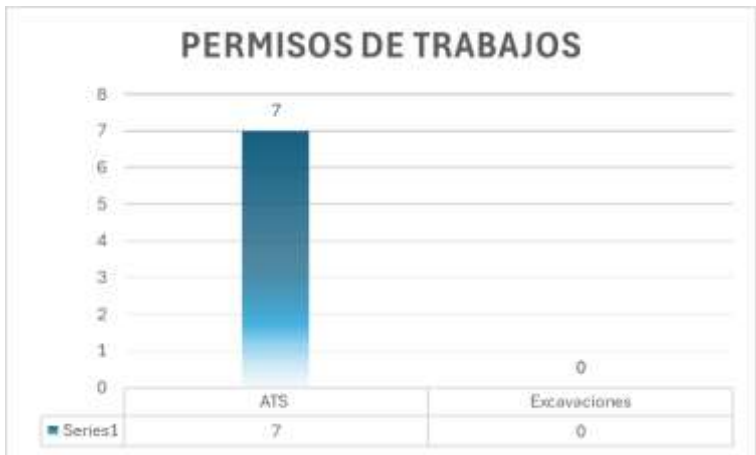
Grafico. 8. Permisos de Trabajo TANGUI.

Si bien el Contratista realizó actividades de izaje manual de cargas, excavaciones, cimentación y rocería, en el informe presentado únicamente se reportan Análisis de Trabajo Seguro (ATS) correspondientes a la comunidad de Tanguí, evidenciando una falta de cobertura en la identificación y control de riesgos en los demás frentes de trabajo.
