# CONTRATISTA CONSORCIO INTERCONEXION BETE

DOCUMENTO CON EL ANALISIS  
DETALLADO DE LA REVISIÓN DEL  
DISEÑO

CONTRATO DE OBRA DG-085-2025

Bete, Chocó

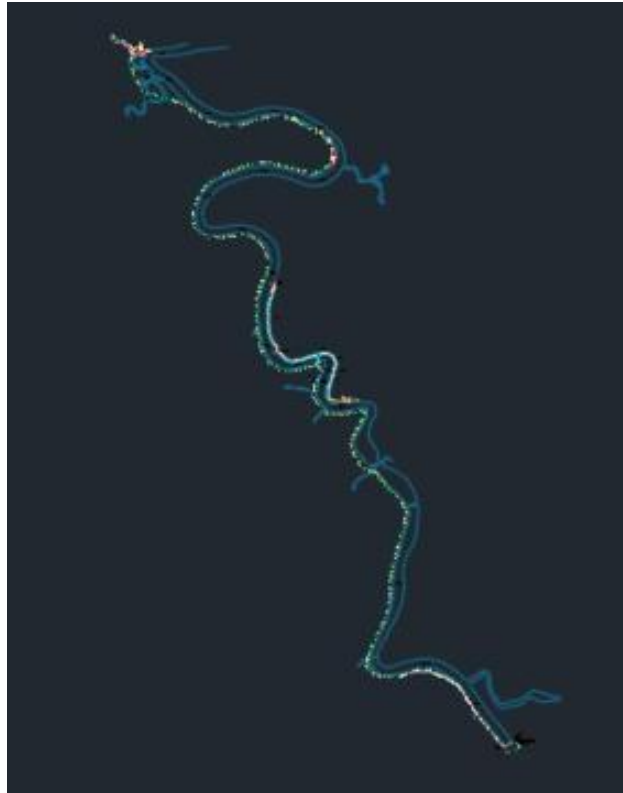
**Ilustración 2. diseño inicial**

Se llevó a cabo la revisión integral de los diseños técnicos entregados por el MME, Se efectuaron actividades de localización, verificando su aplicabilidad y correspondencia con las condiciones reales del proyecto. referenciación y verificación del perfil topográfico, así como la evaluación de condiciones geotécnicas en los puntos de instalación de las estructuras proyectadas. Durante estas actividades se comprobó la presencia de usuarios asignados al diseño en Beté, Paina, Tangui, Baudó Grande, Baudosito y Puné.

Como resultado de las verificaciones realizadas, se identificaron las siguientes observaciones en el diseño base del proyecto:

- El diseño original contemplaba un único cruce del río Atrato; no obstante, las condiciones geotécnicas del sector izquierdo del trazado de la línea y el hecho de que dicho tramo no suministrara energía a ninguna comunidad. En consecuencia, se procedió a eliminar el trazado de la línea del lado izquierdo y a incorporar un segundo cruce del río frente a la comunidad de Puné, optimizando el uso de los recursos y mejorando la eficiencia del proyecto.

- Ausencia de una unidad constructiva para reconocimiento el tendido de red de MT bifásica: Aunque en el diseño se especificaron tramos con configuración bifásica, el presupuesto únicamente consideró conductor para una configuración trifásica, incompatibilidad. Producto de la identificación se procedió a la inclusión de una unidad constructiva que ajustada a los costos del tendido de red de MT bifásica.

- Falta de cajas de empalme para OPGW: El diseño y el presupuesto no incluyen cajas de empalme para el cable OPGW, pese a ser elementos indispensables para garantizar su operación, continuidad y mantenimiento.

- Alturas proyectadas sin cumplimiento normativo: Las alturas previstas para los postes en los sectores de Beté no cumplen con las distancias mínimas establecidas por el RETIE frente a la red existente, lo que representa un incumplimiento normativo y un riesgo operativo.

- Depuración de usuarios reportados: De los 569 usuarios inicialmente reportados, solo 424 corresponden efectivamente a viviendas ubicadas en las veredas. Los 145 restantes fueron identificados como duplicados, inexistentes o registros repetidos, lo que afecta la precisión del dimensionamiento del proyecto.

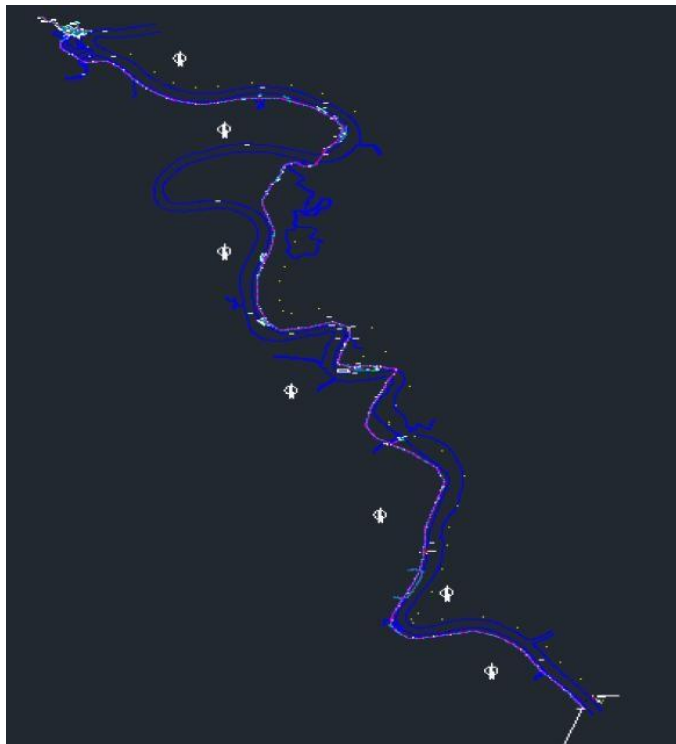
**Ilustración 3. Diseño Ajustado**

La segunda localidad se encuentra Tangui de acuerdo con los diseños originales, la red de media tensión contemplaba un único cruce sobre el río Atrato, ubicado frente a la estructura MT-230. No obstante, el replanteo definió la ejecución de dos cruces sobre el río con el fin de garantizar la viabilidad técnica del trazado. El primer cruce se estableció antes del ingreso a la vereda Tangui, a la altura del apoyo N.º 183 del plano de replanteo. Este ajuste representó una mejora significativa frente al diseño inicial, al lograr una longitud de cruce aproximada de 341 metros y permitir la ubicación de las estructuras en zonas con condiciones topográficas y geotécnicas más favorables.

El trazado continuó por el margen derecho del río Atrato, bordeando las veredas Baudó Grande y Baudosito, y eliminando el tramo originalmente proyectado sobre el margen izquierdo del río (entre los apoyos N.º 193 y 392). Esta modificación permite reubicar la

A partir del apoyo N.º 309, de acuerdo con el replanteo, se establece el segundo cruce del río Atrato para dar continuidad al suministro hacia la comunidad de Puné y posteriormente hasta el punto final del proyecto en Beté, donde se localiza la cabecera municipal.

Como resultado de estos ajustes, el trazado propuesto para la línea se presenta de la siguiente manera:

Durante el replanteo, además del ajuste del trazado, se identificaron las siguientes modificaciones necesarias para asegurar la viabilidad técnica, operativa y constructiva del proyecto:

- ✓ Adición de dos puntos de seccionamiento bajo carga mediante estructuras CODENSA LA-224 (trifásicas) en los apoyos EP-195 y EP-417, con el fin de mejorar la maniobrabilidad del sistema, aumentar la selectividad ante fallas y facilitar labores de mantenimiento y futuras ampliaciones.
