ASUNTO: Radicación informe de ejecución PJ contrato 608-2025 periodo 7

ACTA DE JUSTIFICACIÓN Y APROBACIÓN ÍTEMS NO PREVISTOS N° 1

CONTRATO 608 DE 2025.

PRESTAR EL SERVICIO DE MANTENIMIENTO PREVENTIVO Y CORRECTIVO, DE MECÁNICA, LATONERÍA Y PINTURA, INCLUYENDO EL SUMINISTRO DE REPUESTOS, INSUMOS Y MANO DE OBRA ESPECIALIZADA PARA LOS VEHÍCULOS PERTENECIENTES AL PARQUE AUTOMOTOR DE LA UAE CUERPO OFICIAL DE BOMBEROS DE BOGOTÁ DC LOTE II – SBLG.

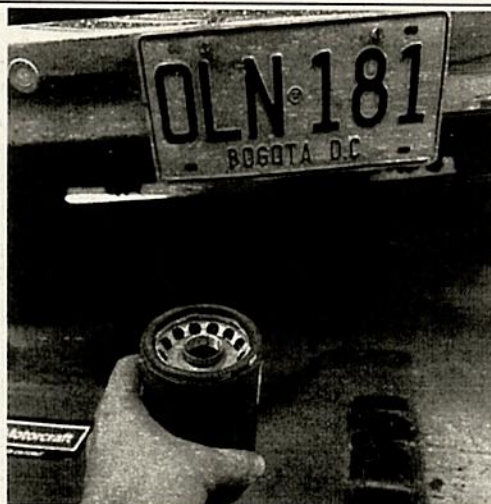
Se realiza cambio de filtro de aceite por rutina de mantenimiento

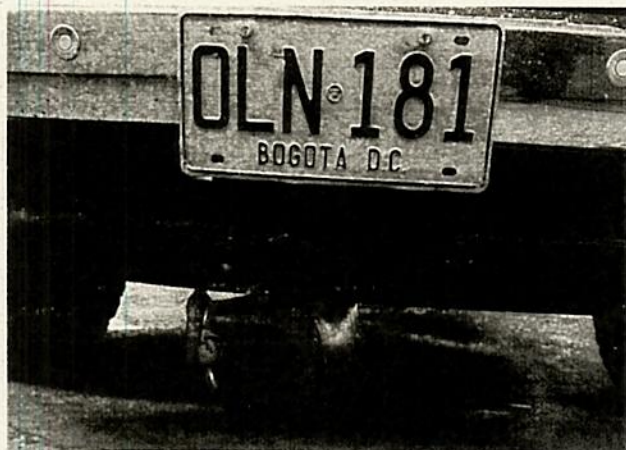
Sustitución de aceite por rutina de mantenimiento

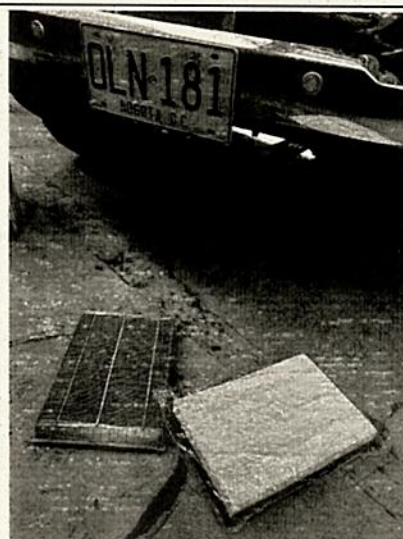
Cambio de filtro de aire motor por contaminación

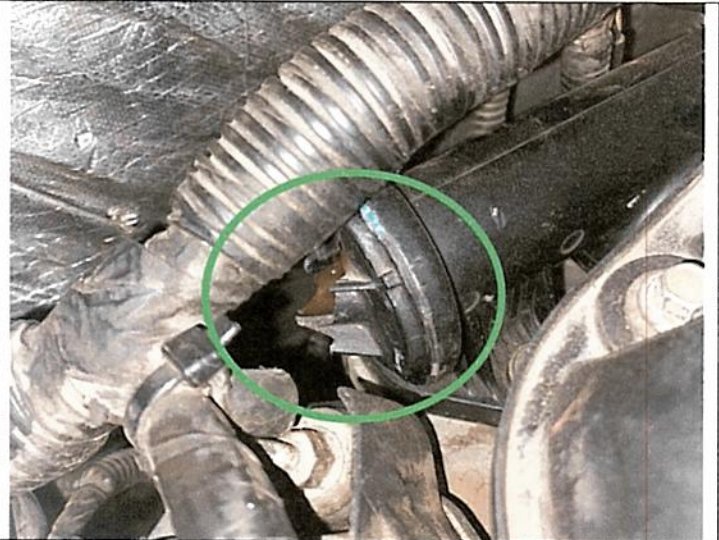
Fuga de refrigerante por ruptura en el tubo de refrigeración de las culatas

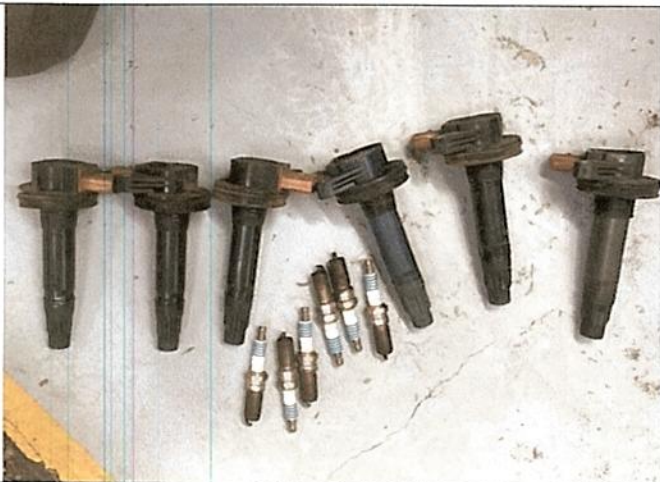
Fallos de cilindros del motor ocasionados por falta de chispa de bobina y bujías

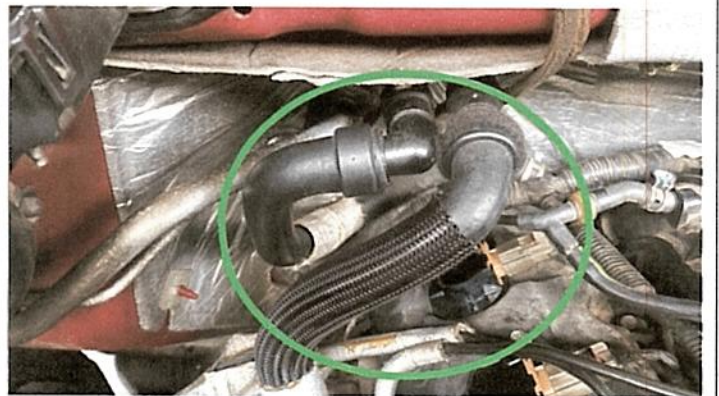
Reemplazo mangueras de calefacción

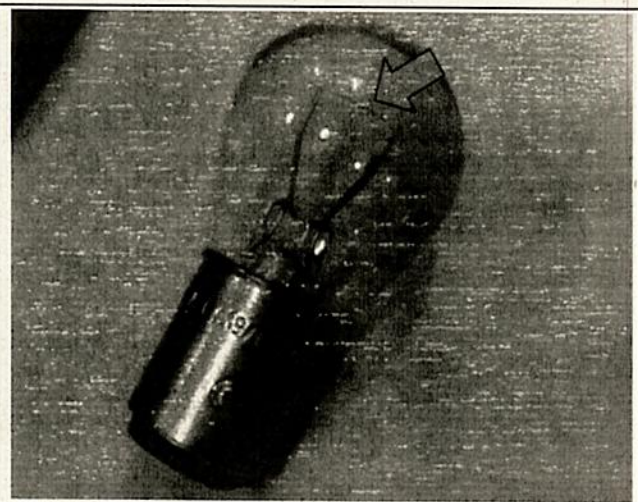
Cambio de bombillo luz stop por daño en el filamento

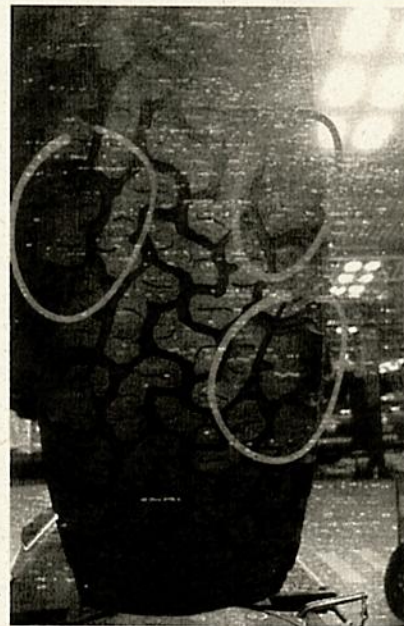
Desgaste irregular en el neumático delantero derecho

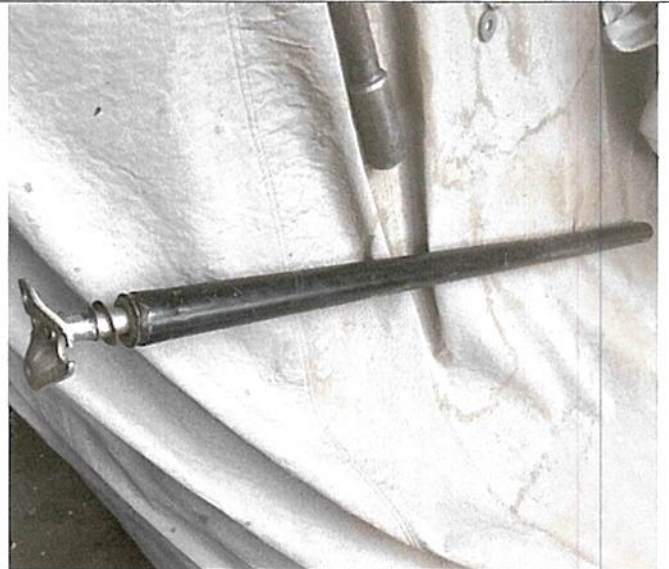
Desmonte de barra de dirección para inspección técnica.

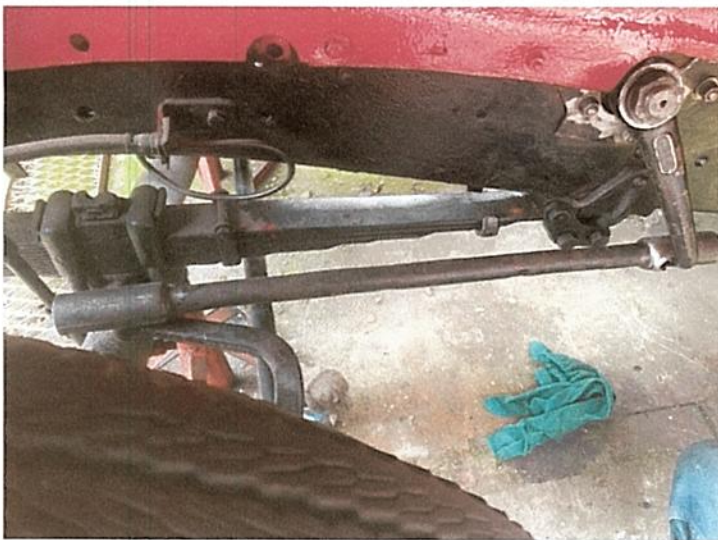
Lubricación general de la suspensión trasera

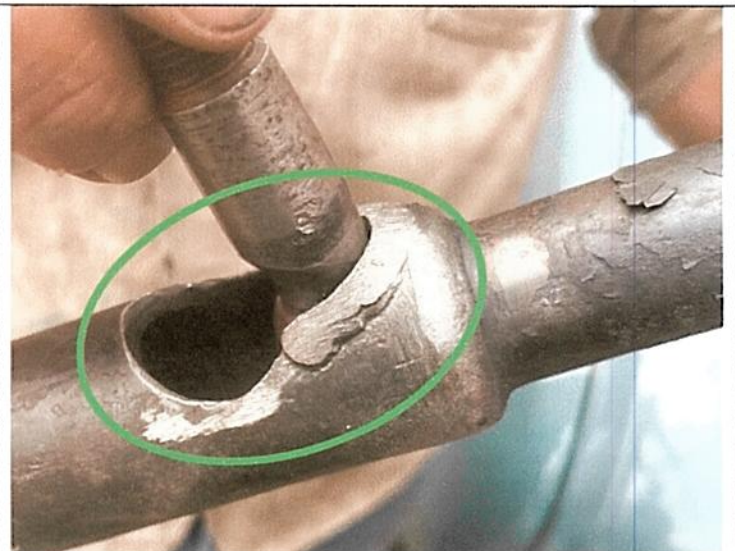
Desgaste en el punto de anclaje entre la caja de dirección y la columna de dirección.

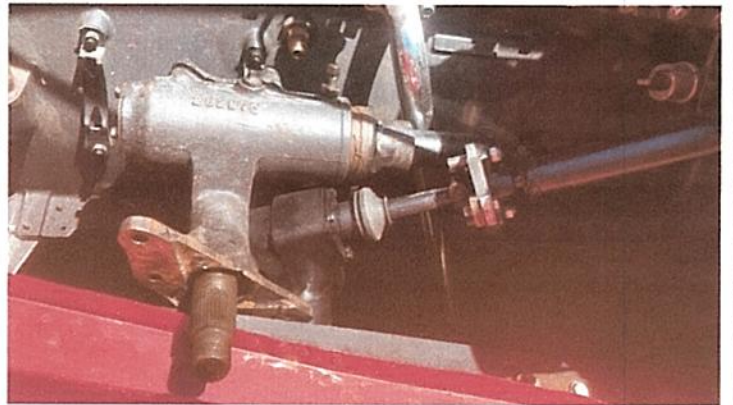
Desmote de la caja de dirección para inspección técnica y diagnóstico general

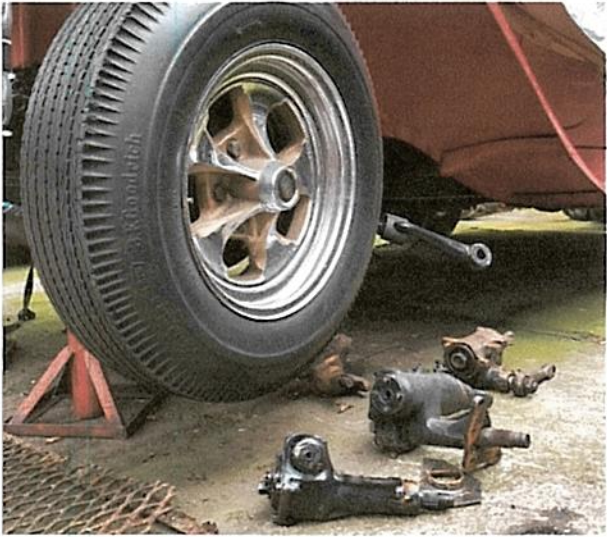
Desmonte de caja de dirección para diagnóstico.

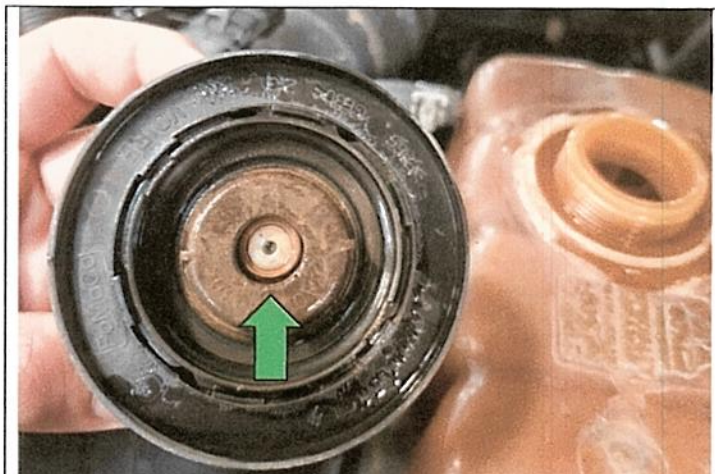
Fallo en la válvula check de presión de la tapa del depósito de refrigerante

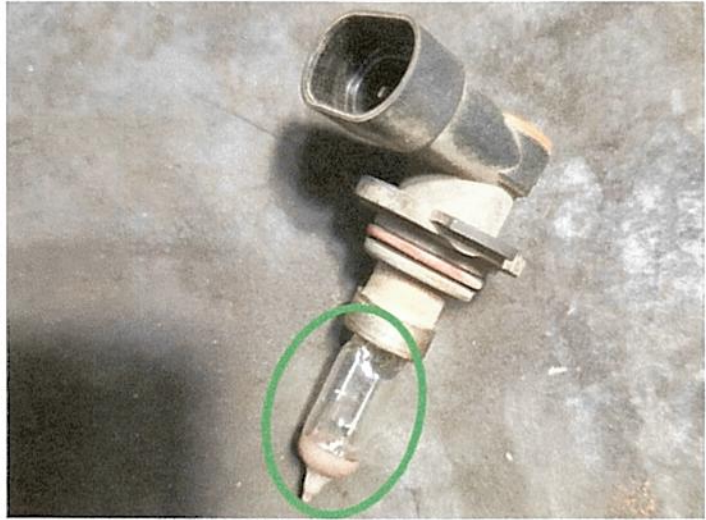
Filamento de luz farola abierto

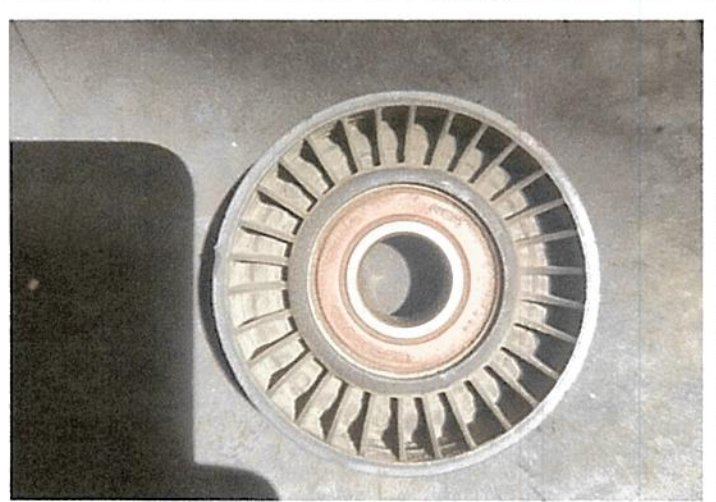
Daño rodamiento de las copelas de los amortiguadores

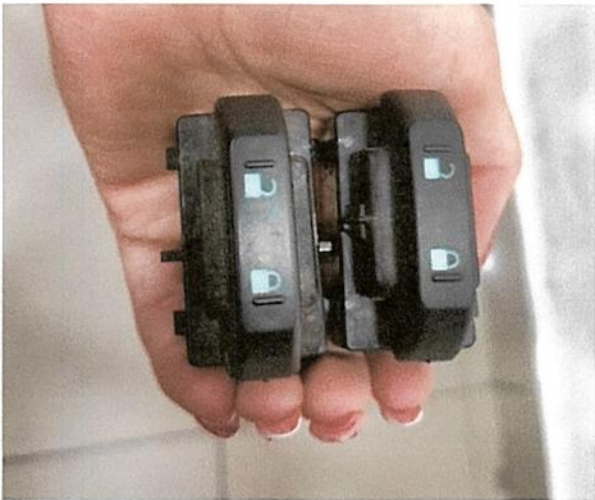
Circuito interno del interruptor de bloqueo de las puertas con daño

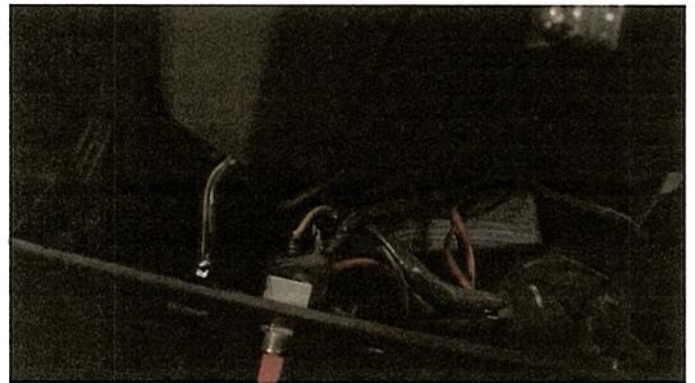
Mal contacto en un comando de pito

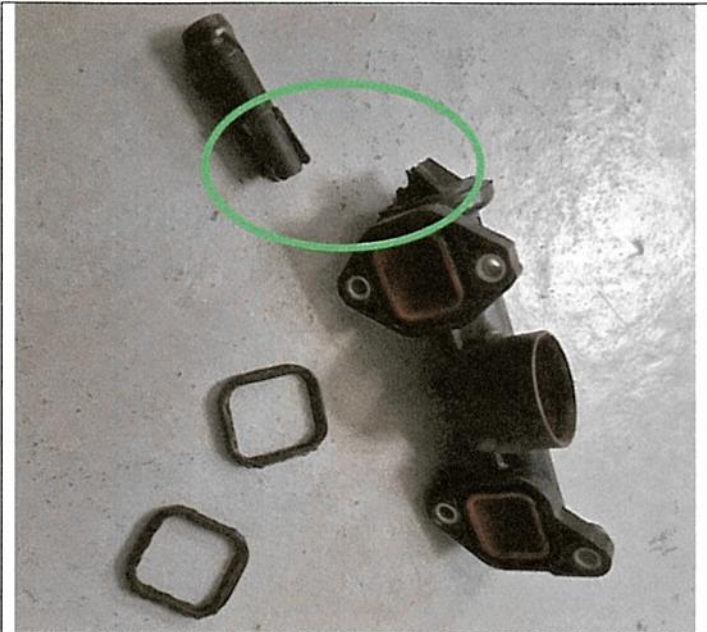
Cambio de tubo de refrigeración, bomba de agua y empaques

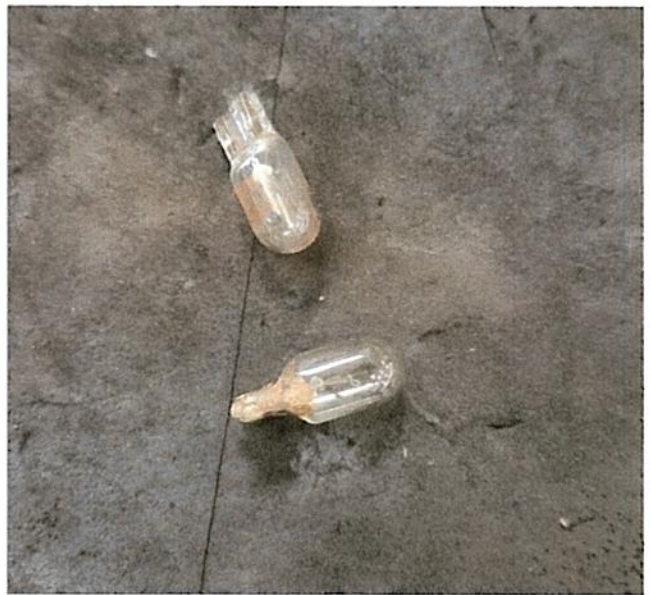
Filamento de luz de placa abierto

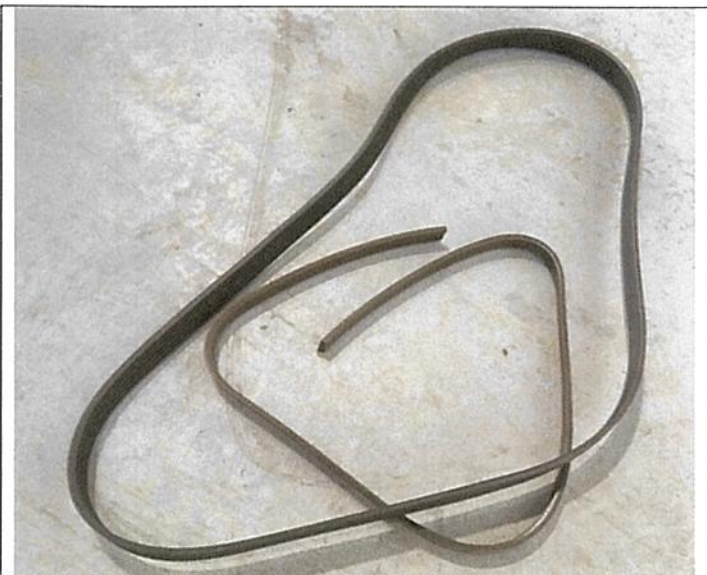
Cristalización y agrietamiento en las correas de accesorios

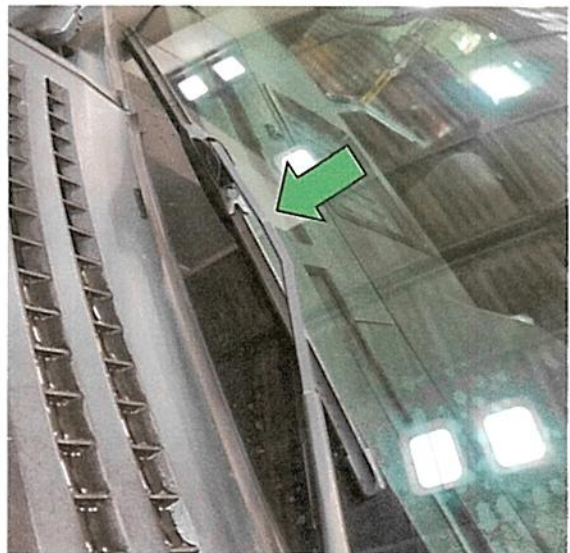
Desgaste en material de barrido de las plumillas por exposición al medio ambiente

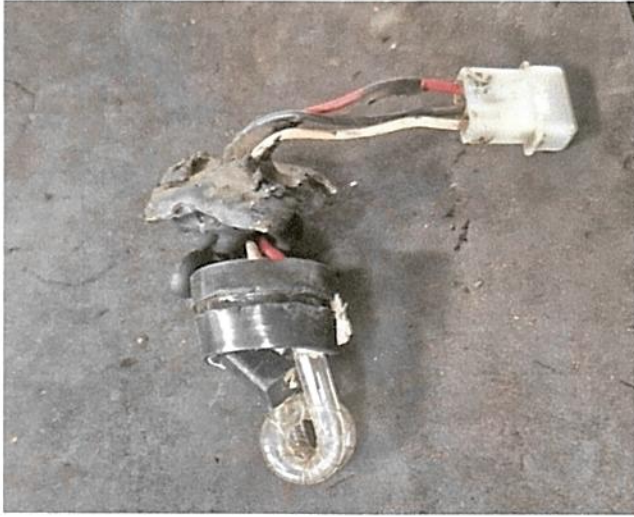
Fallo en el circuito interno de luz strober

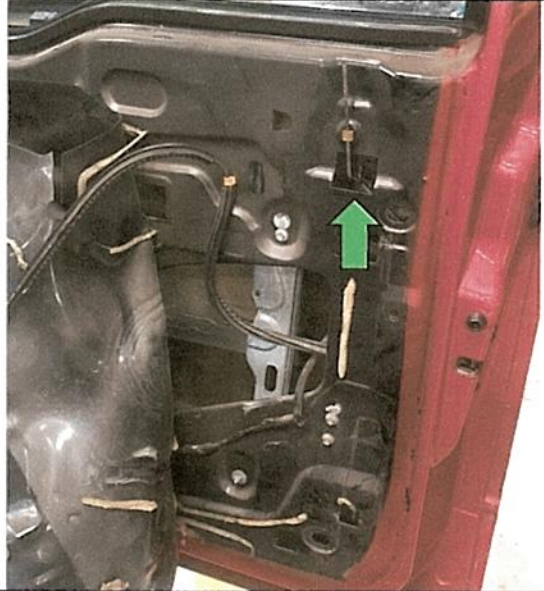
Acople de varilla en la puerta del pasajero fuera de su posición

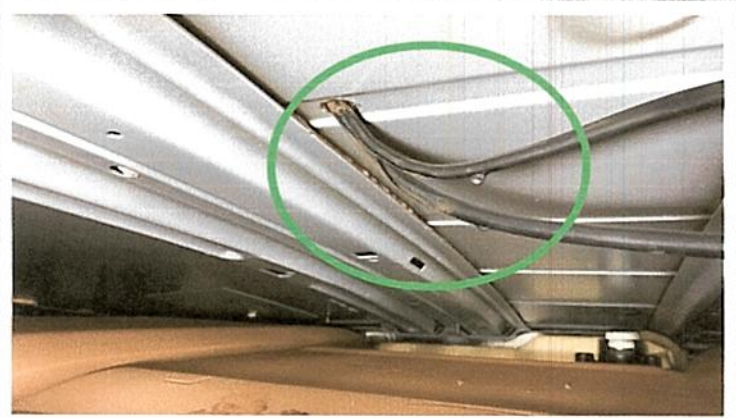
Filtración de agua por apertura en el techo

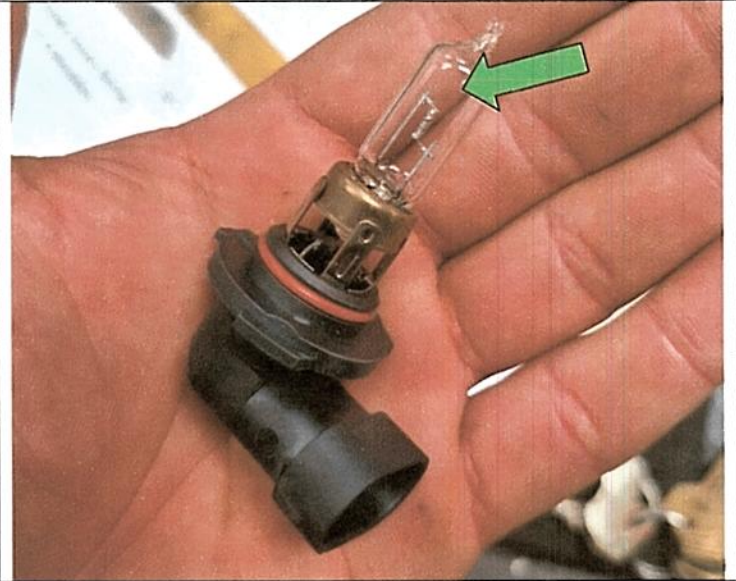
Cambio de bombillo luz farola por apertura en el filamento de iluminación

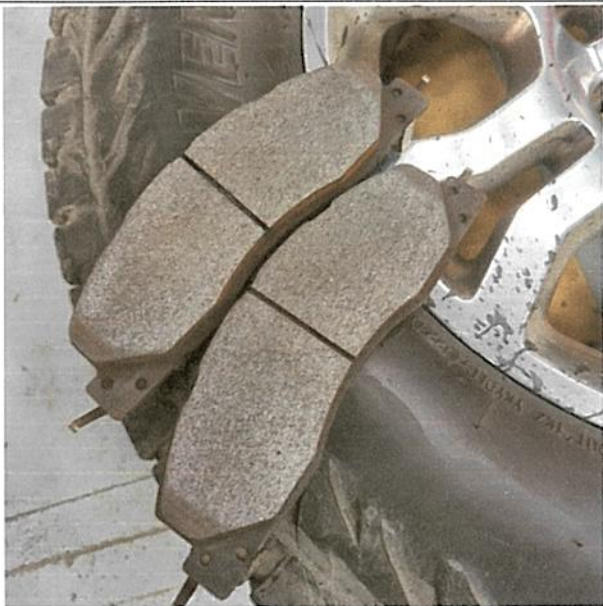
Rectificación superficial del material de fricción en las pastillas traseras

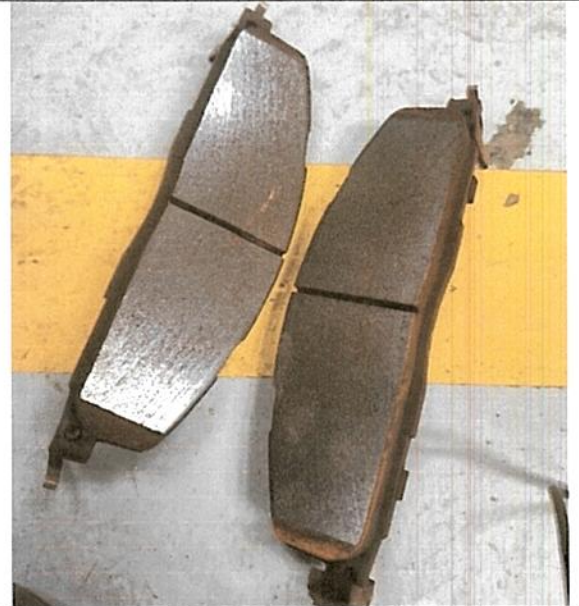
Rectificación superficial del material de fricción en las pastillas delanteras

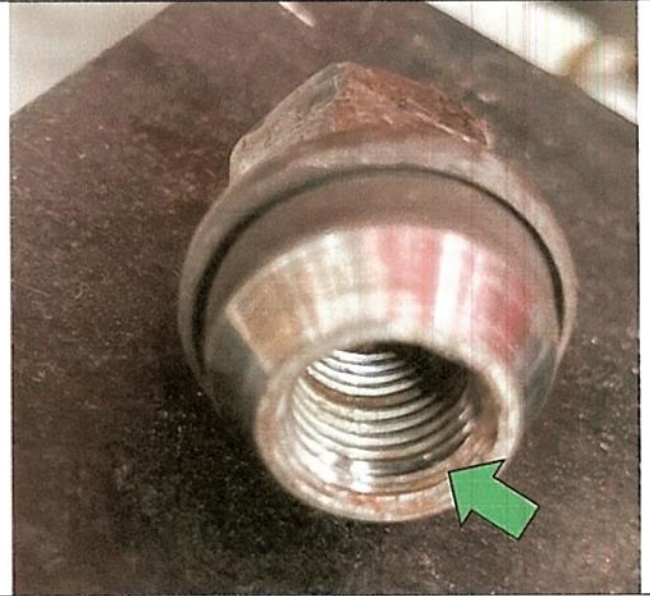
Se evidencia desgaste y deformación de los filetes de la rosca interna de la tuerca

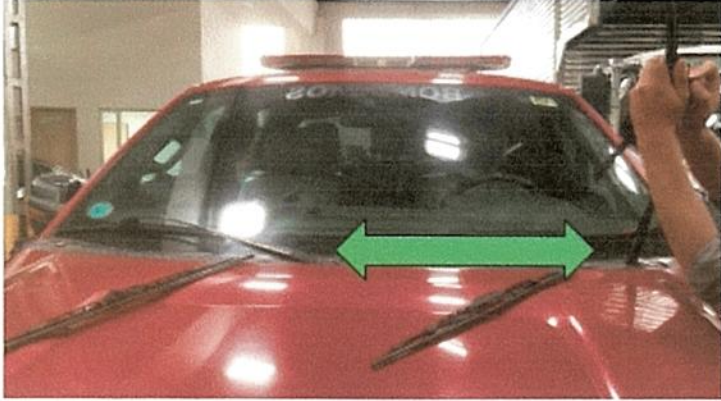
Cambio de plumillas por cristalización del material

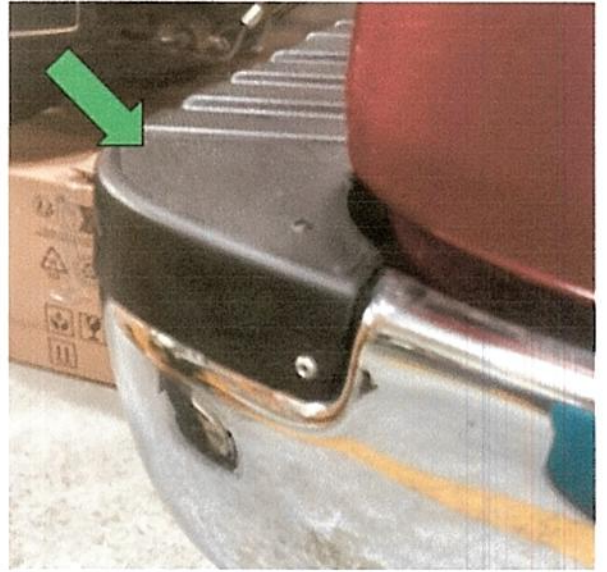
Ajuste de moldura bumper
