## ENTREGA DEL INFORME MENSUAL No.22 DE LA ADMINISTRACIÓN VIAL, DEL PERÍODO DEL 01 AL 30 DE ABRIL DE 2026.

**REF:** CONTRATO No. 1999 DE 2024 ADMINISTRACIÓN VIAL DE LAS CARRETERAS NACIONALES A CARGO DE LA DIRECCIÓN TERRITORIAL NORTE DE SANTANDER, GRUPO AMV 2 LOTE 3.

## INFORME MENSUAL DE ADMINISTRACION VIAL

PERIODO: DEL 1 AL 30 DE ABRIL DE 2026

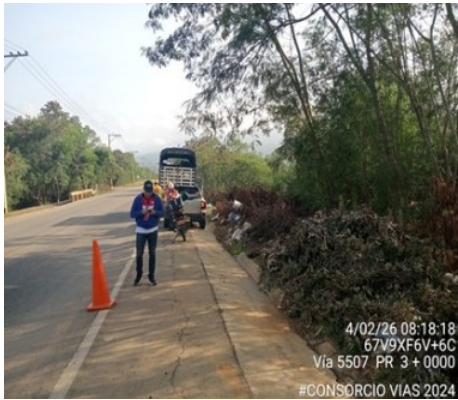
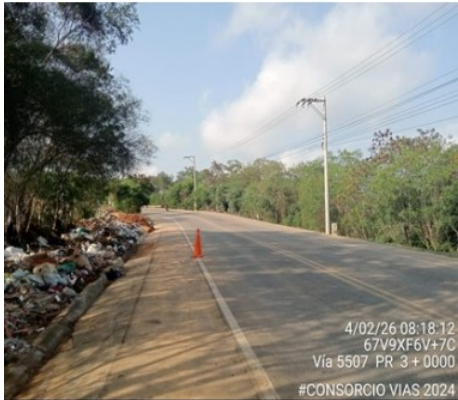
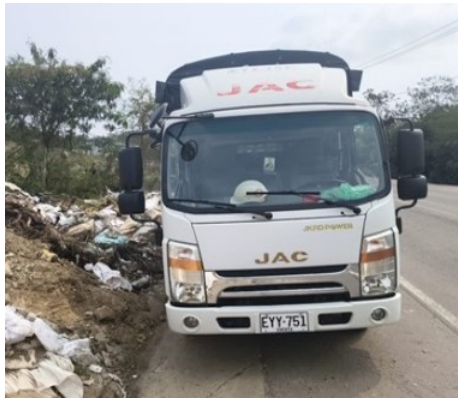
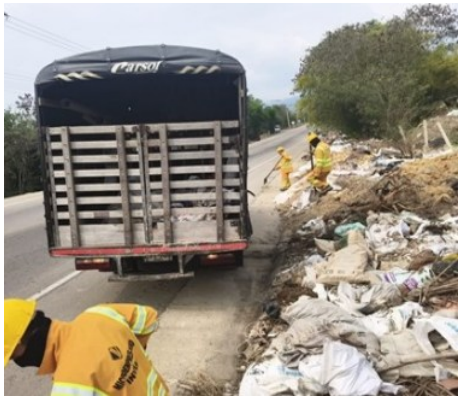
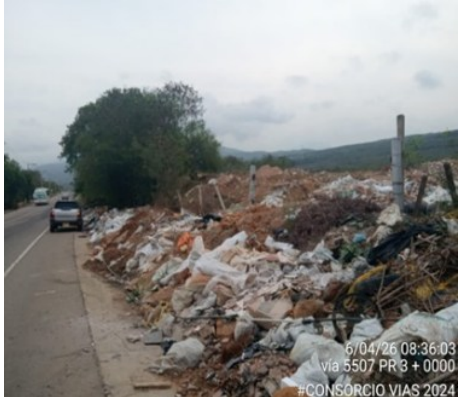
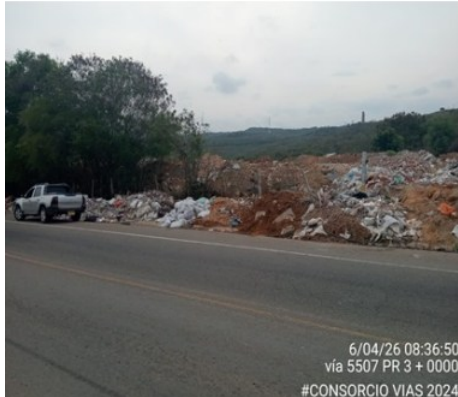
NECESIDAD DE ACONDICIONAMIENTO DE SITIO DE DEPOSITO DE ESCOMBROS

NECESIDAD DE ACONDICIONAMIENTO DE SITIO DE DEPÓSITO DE ESCOMBROS QUE AFECTA LA INFRAESTRUCTURA VIAL NACIONAL EN LA VÍA 5507 CÚCUTA - PUERTO SANTANDER PR 3 + 0000 Y QUE ADICIONALMENTE AFECTA EL ENTORNO AMBIENTAL EN PERJUICIO DE LA COMUNIDAD DEL SECTOR.

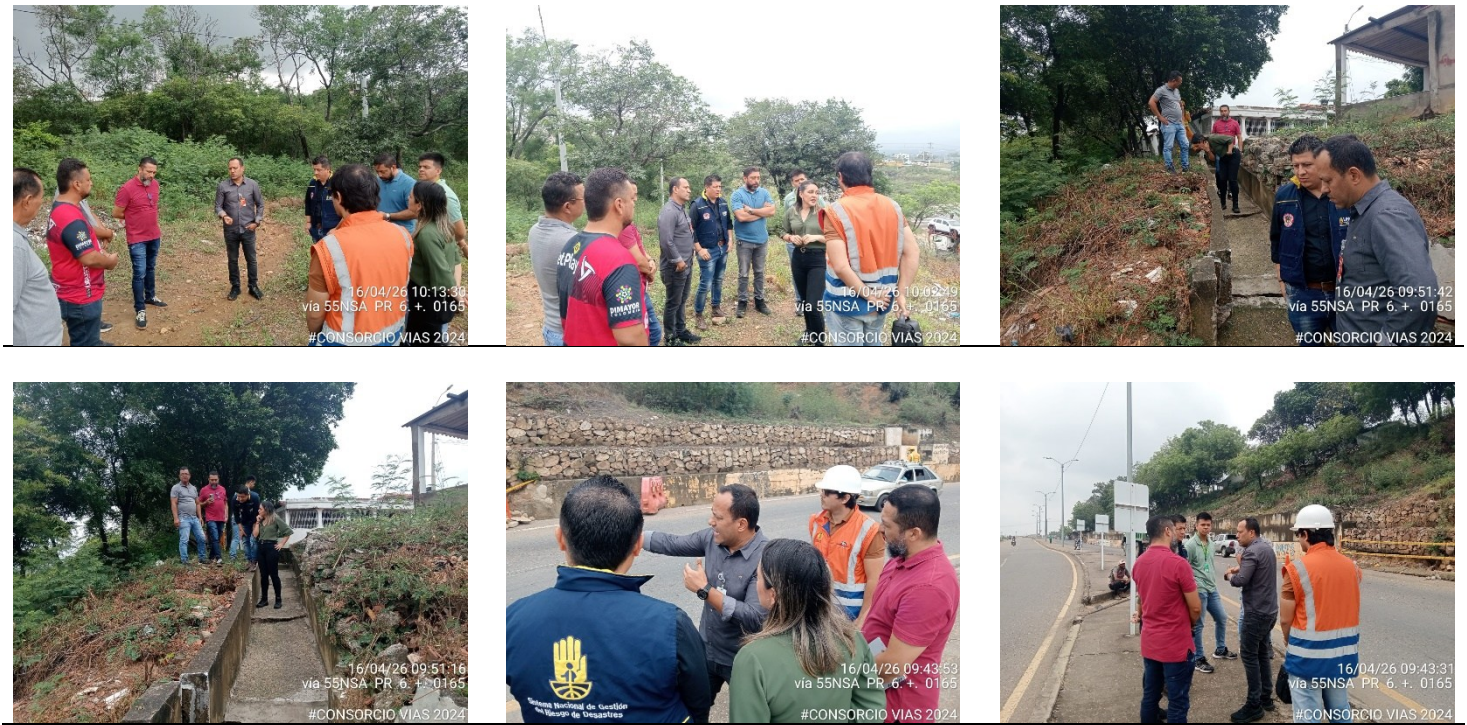
| REGISTRO FOTOGRAFICO |
|---|
| SITIO CRITICO PR 6+0165 |

REGISTRO DE VISITA DE INSPECCIÓN AL SITIO CRÍTICO EN EL.PR 6 + 0165 MARGEN DE LA CALZADA IZQUIERDA DE LA VÍA 55NSA, CONJUNTAMENTE CON EL ING DIRECTOR DE LA TERRITORIAL Y FUNCIONARIOS DE LA OFICINA DE ATENCIÓN DE RIESGOS DEL MUNICIPIO DE VILLA DEL ROSARIO.

2.- Mediante el oficio AV2-C1999-119-26 de fecha 16/04/2026 esta Administración Vial ofició nuevamente a la Secretaria de Planeación Municipal con copia a la Alcaldía , Control Urbano de Villa del Rosario y con copia a la Territorial del Invías , informando sobre la AFECTACIÓN GRAVE A LA INFRAESTRUCTURA VIAL NACIONAL POR DEFICIENTE SISTEMA DE DRENAJE DE AGUAS LLUVIAS NECESIDAD URGENTE DE ATENCIÓN DE OBRAS DE REPARACIÓN DE CANAL Y DISIPADOR DE AGUAS LLUVIAS EN EL SECTOR DE LA URBANIZACIÓN COLINAS DE VISTA HERMOSA PR 6 + 0165 MARGEN DE LA CALZADA IZQUIERDA DE LA VÍA NACIONAL 55NSA.

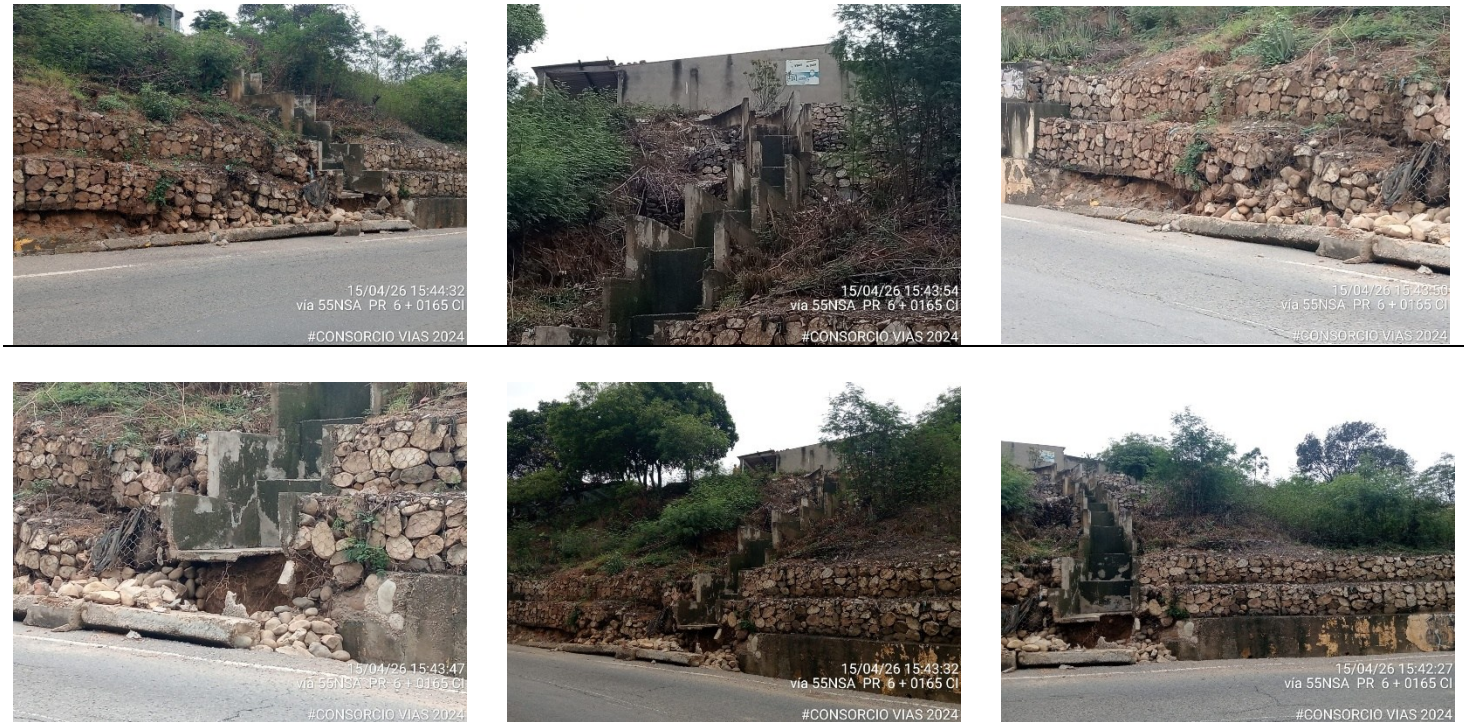
| <b>SITIO CRITICO PR 6+0165</b> |

REGISTRO DE LA AFECTACIÓN DE MURO DE CONTENCIÓN DE LA INFRAESTRUCTURA VIAL NACIONAL EN EL PR 6 + 0165 MARGEN DE LA CALZADA IZQUIERDA DE LA VÍA 55NSA, ORIGINADO POR DEFICIENTE SISTEMA DE DRENAJE DE AGUAS LLUVIAS DEL CONJUNTO RESIDENCIAL.COLINAS DE VISTA HERMOSA (JURISDICCIÓN DEL MUNICIPIO DE VILLA DEL ROSARIO.)

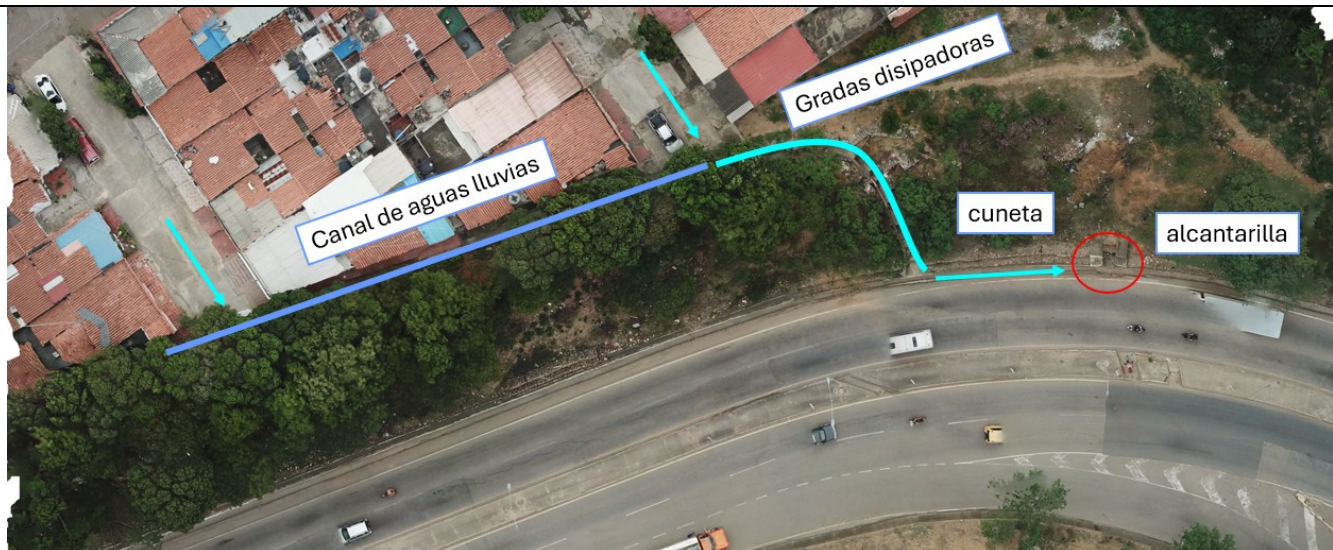
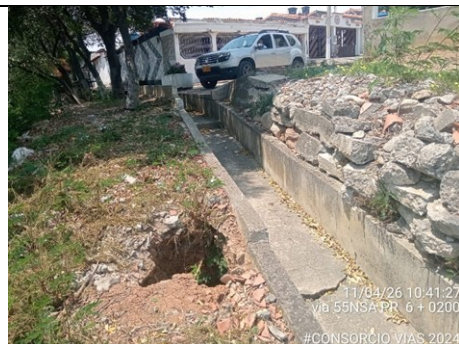
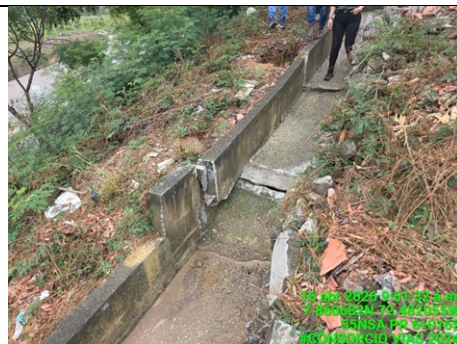
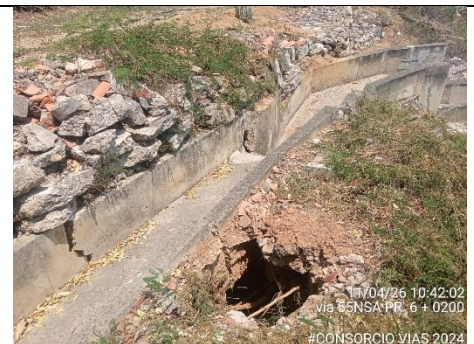
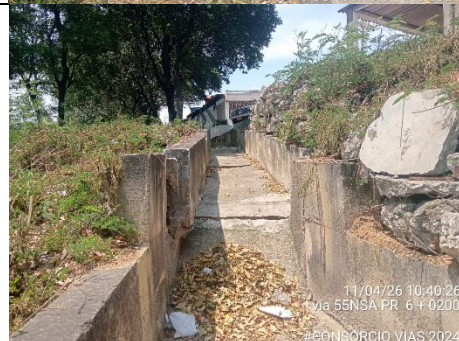
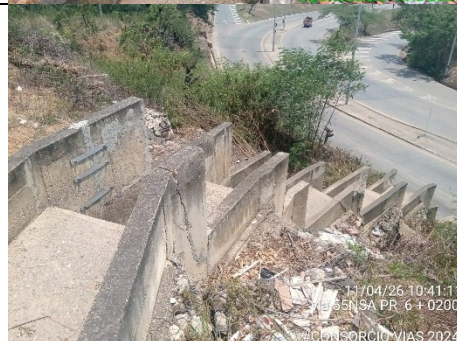
**SITIO CRITICO PR 6+0165**

La afectación debido a la acción de las aguas lluvias provenientes del terreno aledaño a la vía, las cuales no ingresan directamente a la cuneta construida debido a que el nivel del hombro de esta es más alto que el nivel del terreno, por lo cual las aguas lluvias están fluyendo por la parte más baja que es el empalme entre el espaldar de la cuneta y el terreno natural.

**REGISTRO DEL ESTADO DEL SISTEMA DE DRENAJE DE AGUAS LLUVIAS QUE AFECTA A LA INFRAESTRUCTURA VIAL NACIONAL EN EL PR 6 + 0165 MARGEN DE LA CALZADA IZQUIERDA DE LA VÍA 55NSA, ORIGINADO POR DEFICIENTE SISTEMA DE DRENAJE DE AGUAS LLUVIAS DEL CONJUNTO RESIDENCIAL COLINAS DE VISTA HERMOSA (JURISDICCIÓN DEL MUNICIPIO DE VILLA DEL ROSARIO.)**

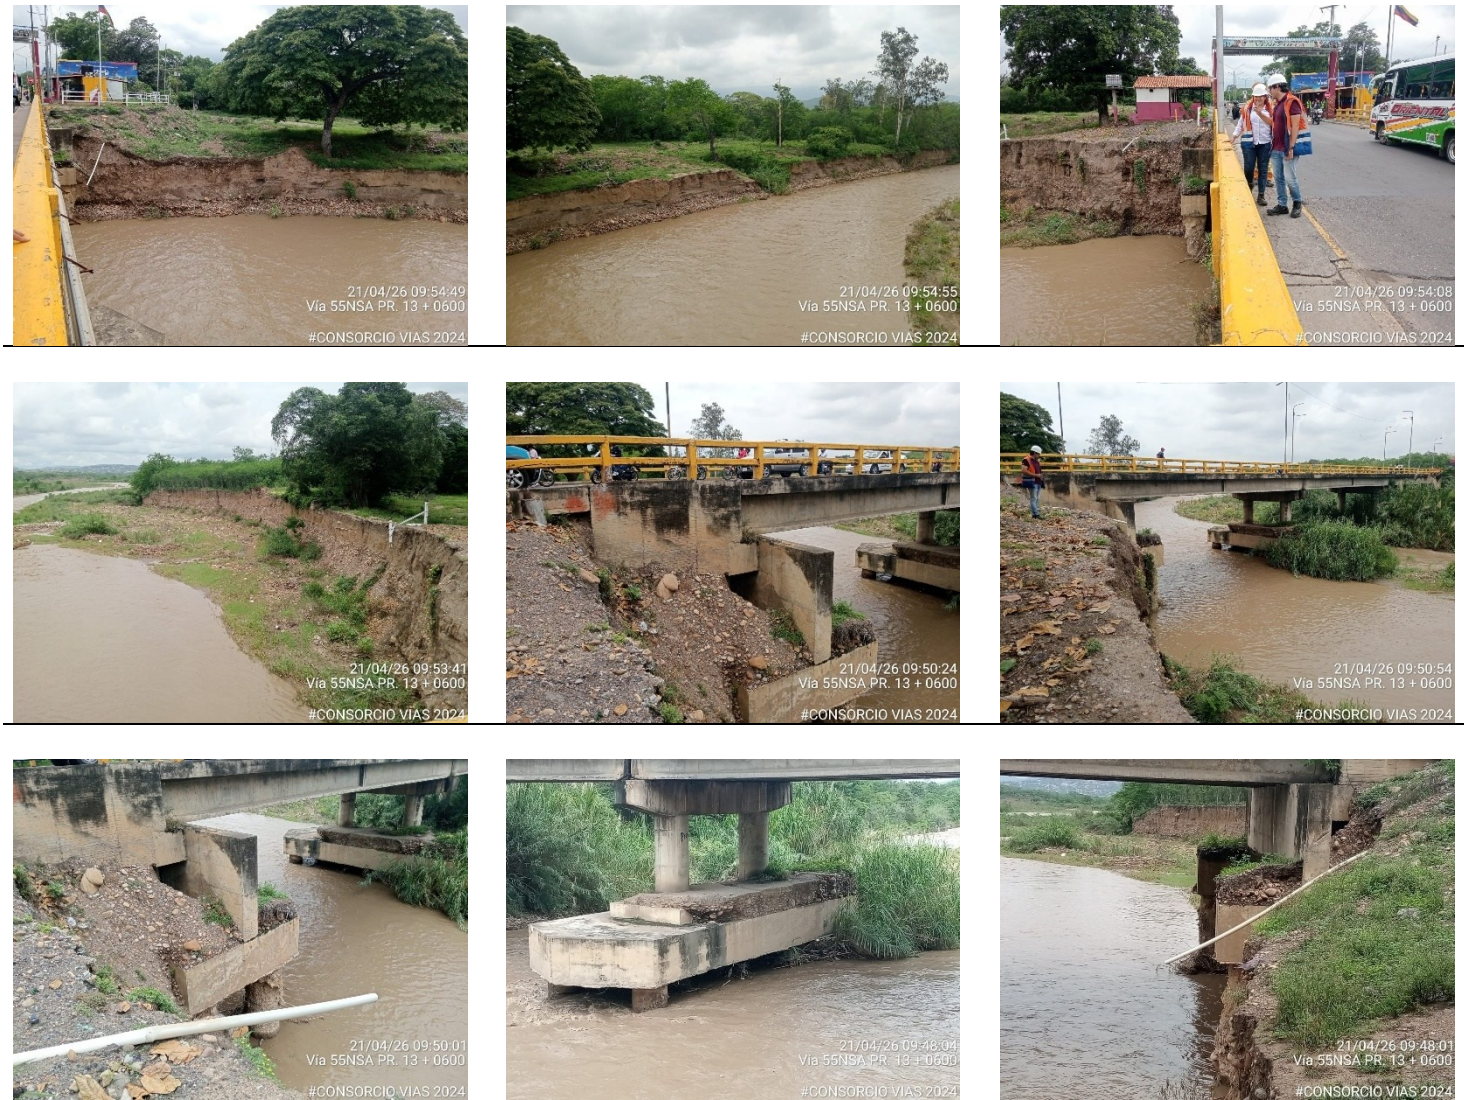
| INSPECCION PUENTE INTERNACIONAL FRANCISCO DE PAULA SANTANDER |

| <b>REGISTRO FOTOGRÁFICO DE LA INSPECCIÓN REALIZADA AL ESTADO DE LA CIMENTACIÓN DEL PUENTE INTERNACIONAL FRANCISCO DE PAULA SANTANDER (LADO VENEZOLANO), PR 16 + 0600 VIA 55NSA.</b> |

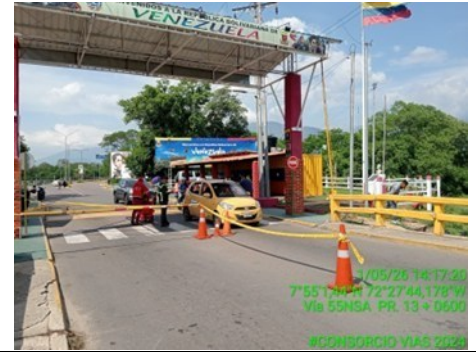
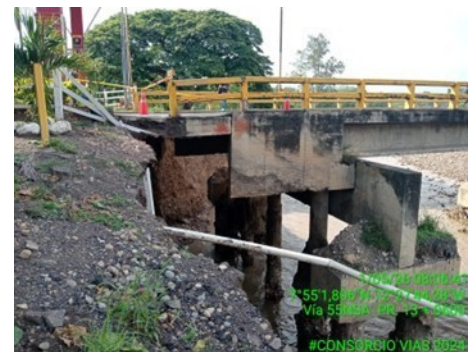
SEGUIMIENTO A LA NOVEDAD PRESENTADA EN EL ACCESO AL PUENTE INTERNACIONAL FRANCISCO DE PAULA SANTANDER EN EL LADO VENEZOLANO

SEGUIMIENTO A LA NOVEDAD PRESENTADA EN EL ACCESO AL PUENTE INTERNACIONAL FRANCISCO DE PAULA SANTANDER EN EL LADO VENEZOLANO, PR 13 + 0600 VÍA 55NSA. **VIERNES 01/05/2026** PASO SÓLO DE VEHÍCULOS LIVIANOS, MOTOCICLETA Y PEATONES POR EL ACCESO AL PUENTE EN EL LADO VENEZOLANO.

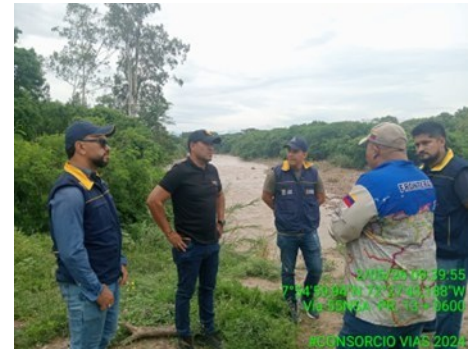
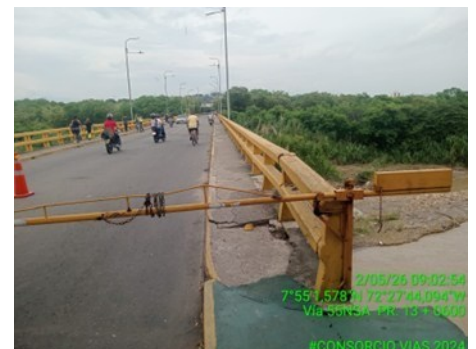
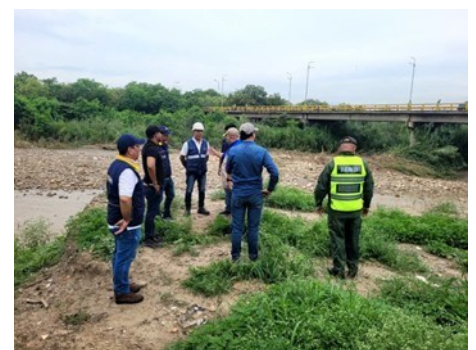
SEGUIMIENTO A LA NOVEDAD PRESENTADA EN EL ACCESO AL PUENTE INTERNACIONAL FRANCISCO DE PAULA SANTANDER EN EL LADO VENEZOLANO

SEGUIMIENTO A LA NOVEDAD PRESENTADA EN EL ACCESO AL PUENTE INTERNACIONAL FRANCISCO DE PAULA SANTANDER EN EL LADO VENEZOLANO, PR 13 + 0600 VÍA 55NSA. **SÁBADO 02/05/2026** PASO SÓLO DE VEHÍCULOS LIVIANOS, MOTOCICLETA Y PEATONES POR EL ACCESO AL PUENTE EN EL LADO VENEZOLANO.

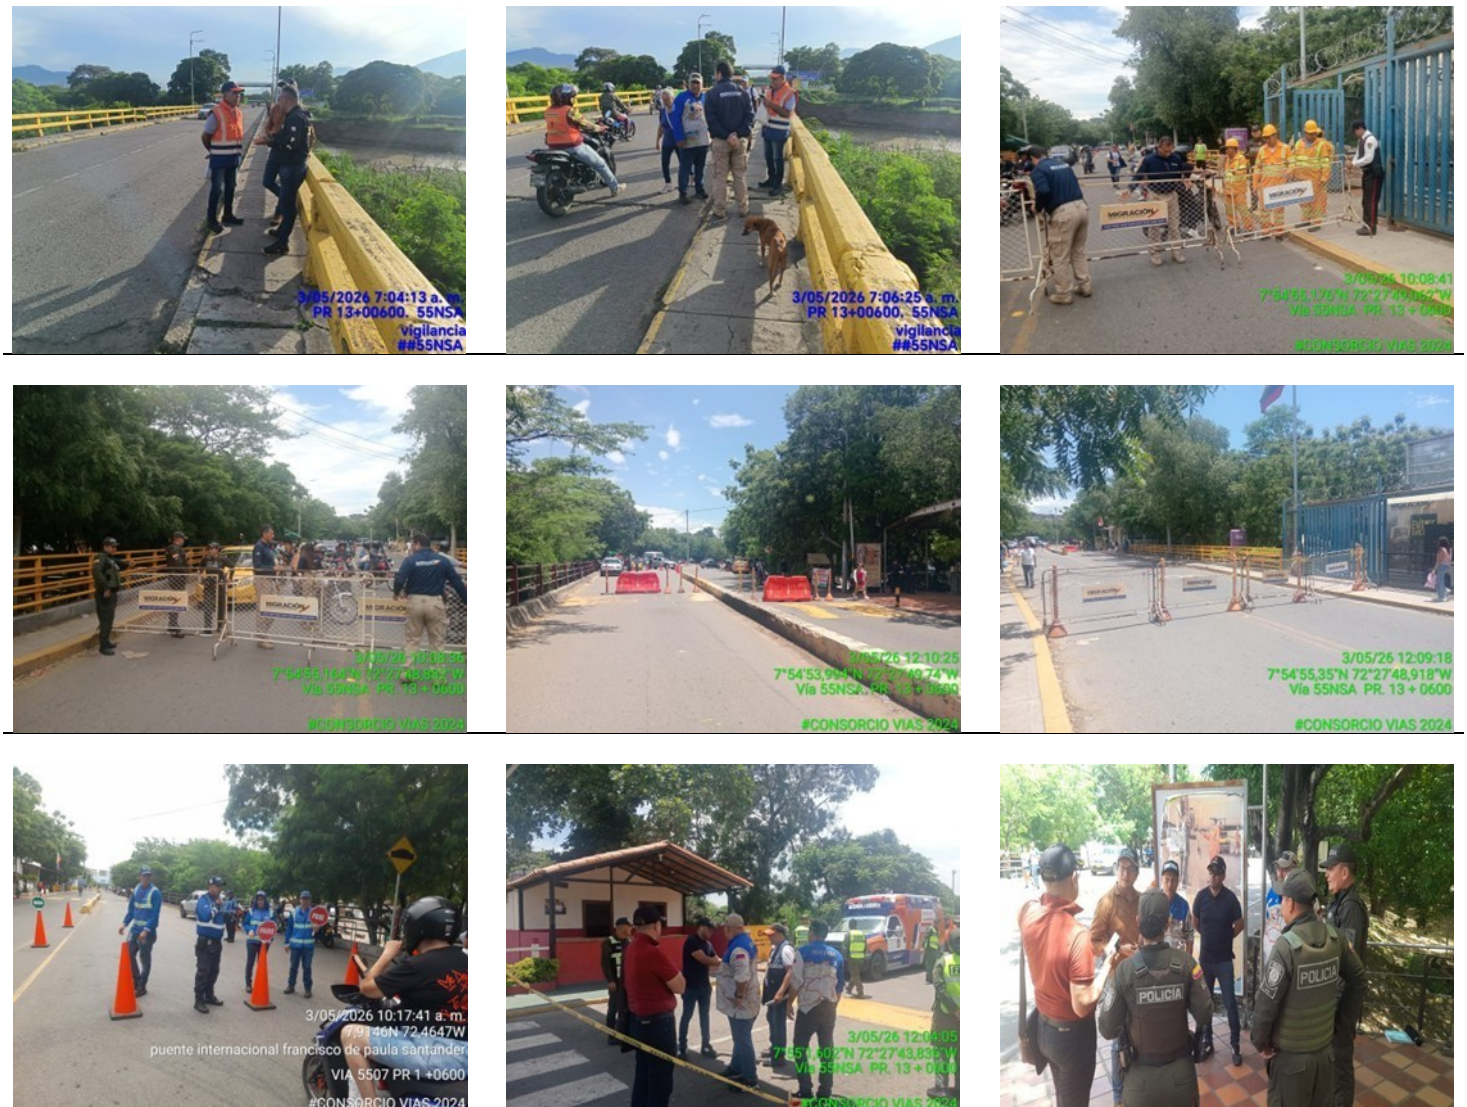
SEGUIMIENTO A LA NOVEDAD PRESENTADA EN EL ACCESO AL PUENTE INTERNACIONAL FRANCISCO DE PAULA SANTANDER EN EL LADO VENEZOLANO

SEGUIMIENTO A LA NOVEDAD PRESENTADA EN EL ACCESO AL PUENTE INTERNACIONAL FRANCISCO DE PAULA SANTANDER EN EL LADO VENEZOLANO, PR 13 + 0600 VÍA 55NSA. **DOMINGO 03/05/2026.** IMPLEMENTACIÓN PARA EL CIERRE TOTAL AL FLUJO VEHICULAR POR EL PUENTE FRANCISCO DE PAULA SANTANDER. LAS AUTORIDADES DE AMBOS PAÍSES PERMITEN EL PASO DE PEATONES EN AMBOS SENTIDOS, HASTA QUE LAS CANCELLERÍAS EMITAN UNA RESOLUCIÓN CONTRARIA.

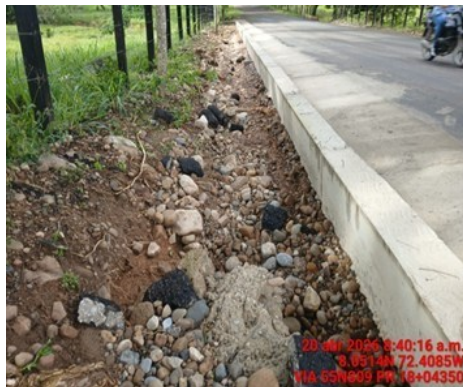
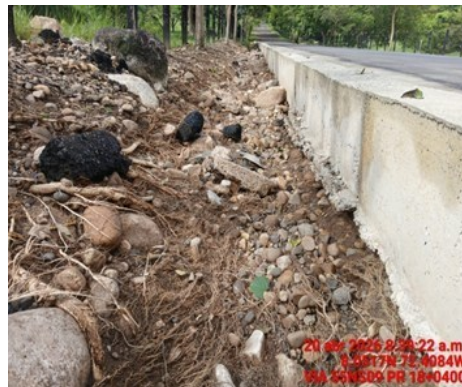
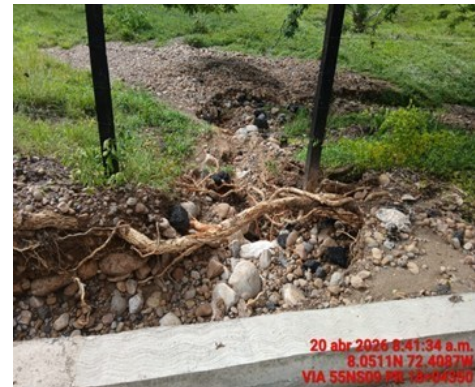
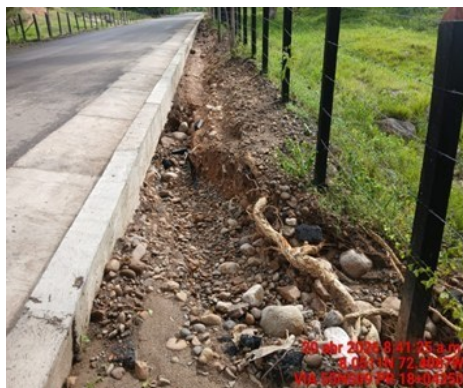
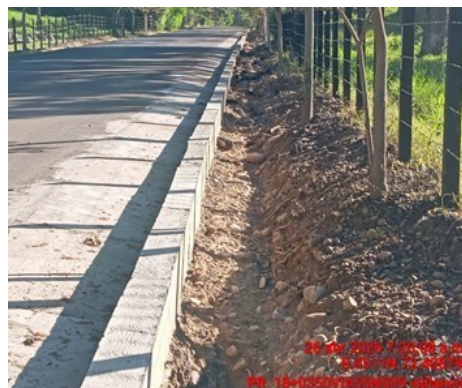
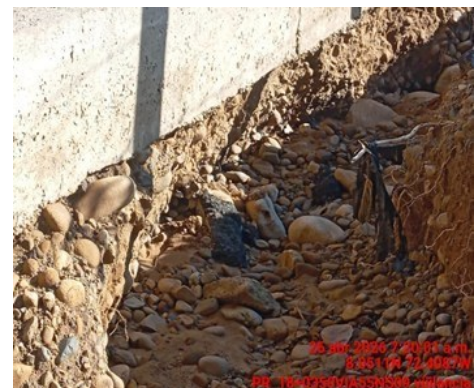
**AFECCIÓN A LA ESTABILIDAD DE LA CUNETA**

**REPORTE DE NOVEDAD POR AFECTACIÓN A LA ESTABILIDAD DE LA CUNETA EN CONCRETO ENTRE EL PR 18 + 0300 AL PR 18 + 0450 - VIA 55NS09.**

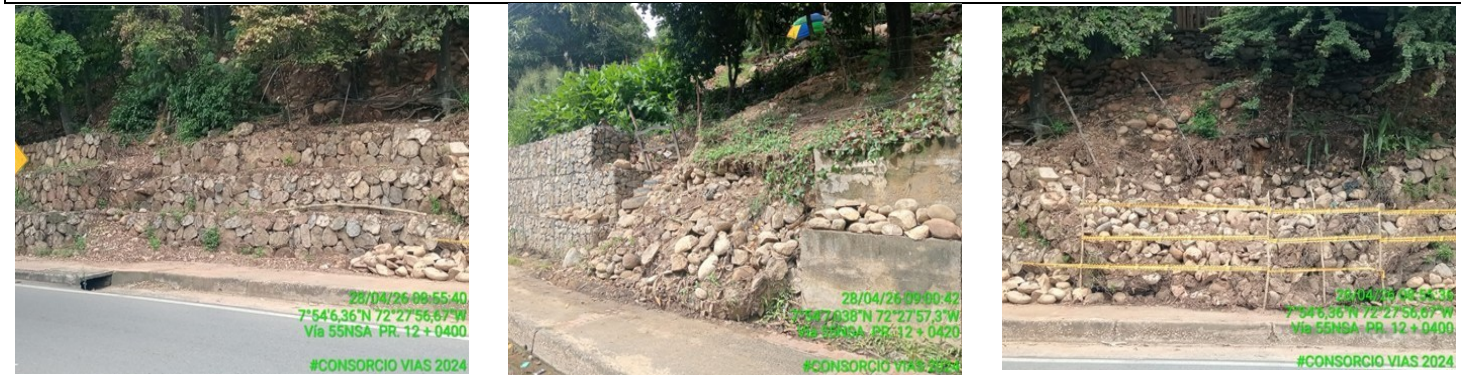
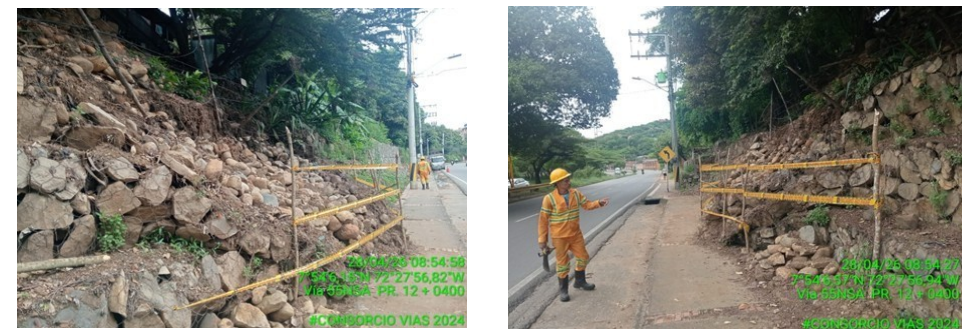
COLAPSO DE MURO DE GAVIONES

COLAPSO DE SECCIONES DE MURO DE GAVIONES EN EL SECTOR DEL BARRIO NUEVA SANTA CLARA (SECTOR BOCONÓ), PR 12 + 0360 AL PR 12 +;450 MARGEN CALZADA IZQUIERDA DE LA VÍA NACIONAL 55NSA.

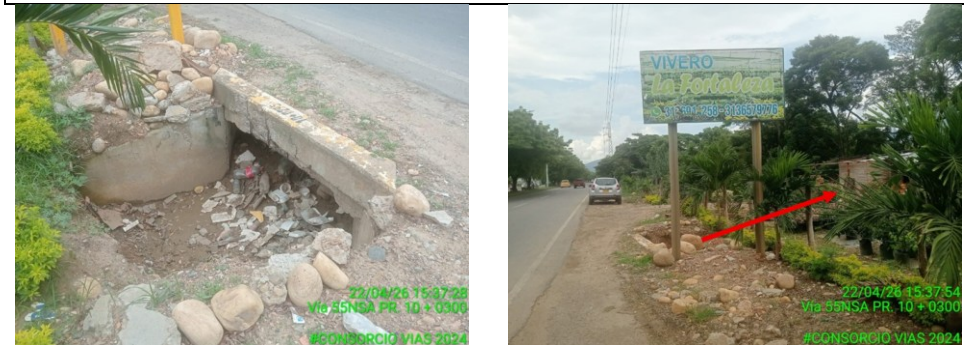
SOLICITUD DE CONTINUACION DE GESTIÓN PARA UBICACIÓN DEL DESCOLE DE OBRA DE DRENAJE DE LA VÍA NACIONAL 55NSA ANILLO VIAL ORIENTAL DE CÚCUTA EN PR10+0295, MARGEN DE LA CALZADA DERECHA.
