**ACTA**  
**Acompañamiento a la Verificación de medición y caracterización de los  
usuarios comerciales**

| Acta No. 01 | Fecha: Mitú, 28-05-2025 | |
| Lugar: Mitú – Vaupés | Hora inicio: 8:00 am. | Hora final: |

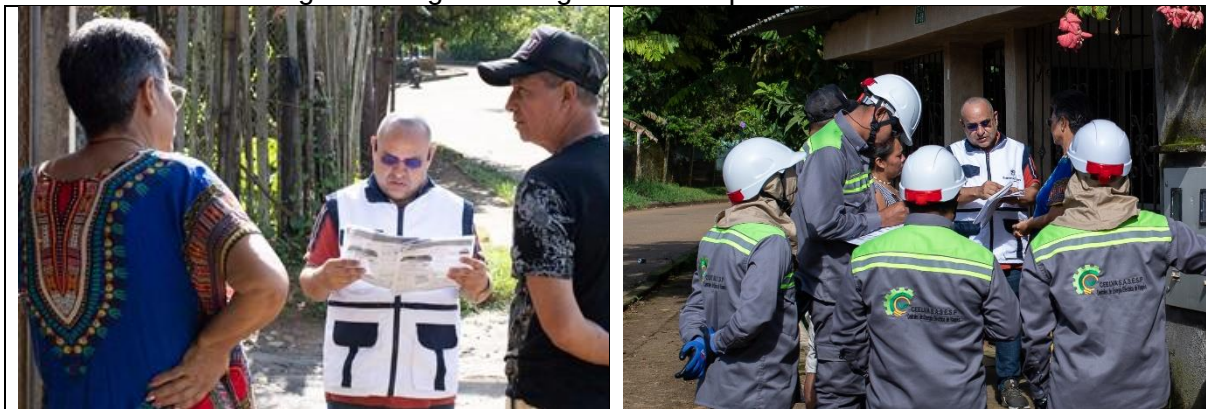
Figura 1 Registro fotográfico suscriptor NIU 002072

Durante el acompañamiento se verificó la ejecución del procedimiento de revisión de la medida informado por CEELVA, donde se evidencio la realización de la inspección visual inicial, la medición comparativa y la prueba de potencia instalada con carga, donde el resultado de las pruebas arrojó que no existía un error considerable en la medida.

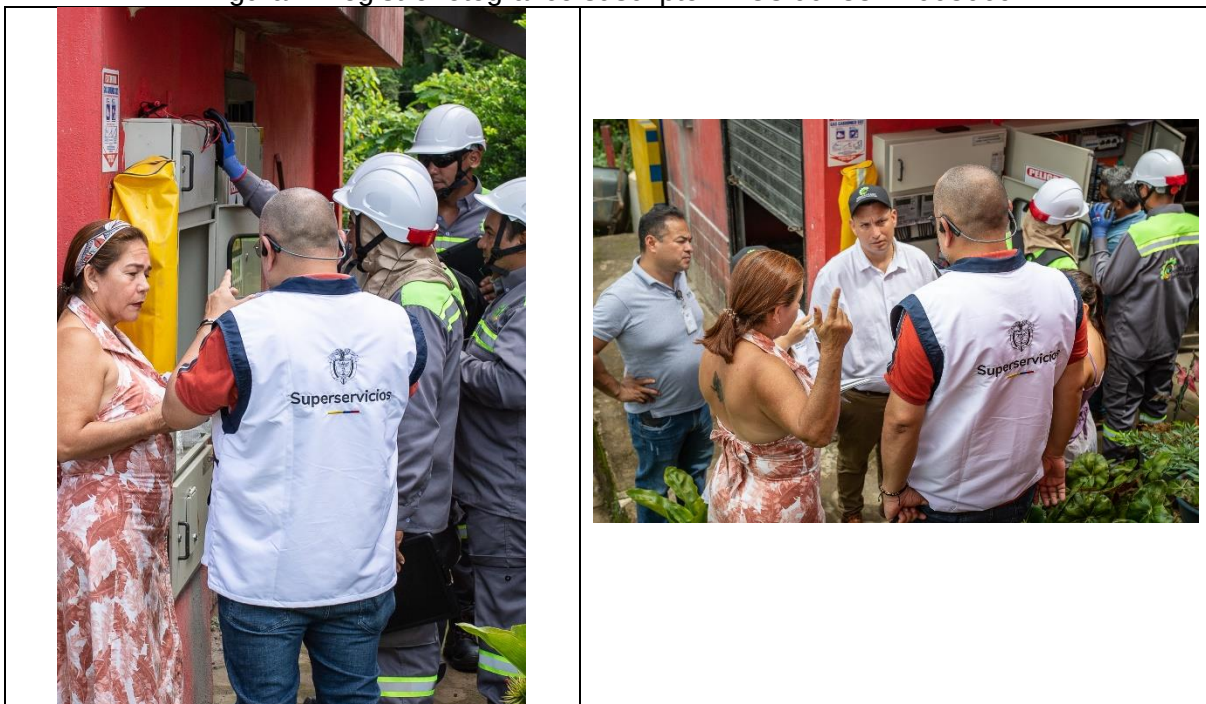
Figura 2 Registro fotográfico suscriptor NIUs 001881 - 003069

Durante el acompañamiento se constató la correcta aplicación del procedimiento de revisión de la medida reportado por CEELVA. Se pudo verificar que se realizaron la inspección visual inicial, la medición comparativa y la prueba de potencia instalada bajo condiciones de carga. Los resultados obtenidos en estas pruebas demostraron que no se presentan errores significativos en la medida.

Sin embargo, se pudo evidenciar algunos errores en la transcripción de las lecturas a las facturas entregadas a los usuarios. Por lo tanto, se recomienda a la empresa implementar una auditoria al sistema de facturación y la entrega de los soportes de lectura a los suscriptores, con el objetivo de que puedan tener control sobre sus consumos y claridad en el proceso de facturación realizado por CEELVA.

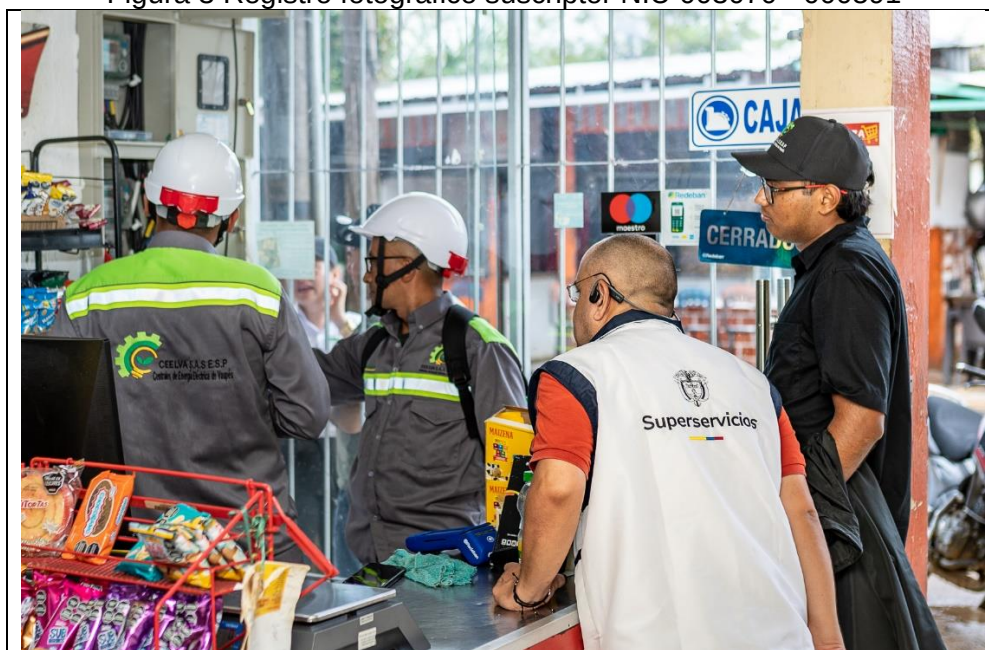
Figura 3 Registro fotográfico suscriptor NIU 003070 - 000591

Se realizó acompañamiento durante la revisión de la medida en los medidores del almacén y del hotel, los cuales se encuentran instalados al interior del predio. Durante la visita, se verificó que CEELVA efectuó la inspección visual, la medición comparativa y la prueba de potencia instantánea con carga, sin detectarse errores significativos en la medición.

No obstante, en el predio asociado al hotel, el equipo técnico de CEELVA identificó una posible fuga de energía y recomendó al usuario realizar una revisión detallada de sus instalaciones internas con el fin de detectar y corregir la posible anomalía encontrada durante la inspección.

- En el caso particular del hotel Virabazu, se evidenció una posible fuga de energía en sus instalaciones internas. Por lo tanto, se sugiere al usuario realizar una revisión exhaustiva de su instalación eléctrica para detectar y corregir la anomalía.
- Se resalta la importancia del acompañamiento de la comunidad y de las entidades de control en este tipo de actividades, ya que contribuyen a fortalecer la vigilancia ciudadana, la confianza en el servicio y la mejora continua de los procesos del comercializador CEELVA.

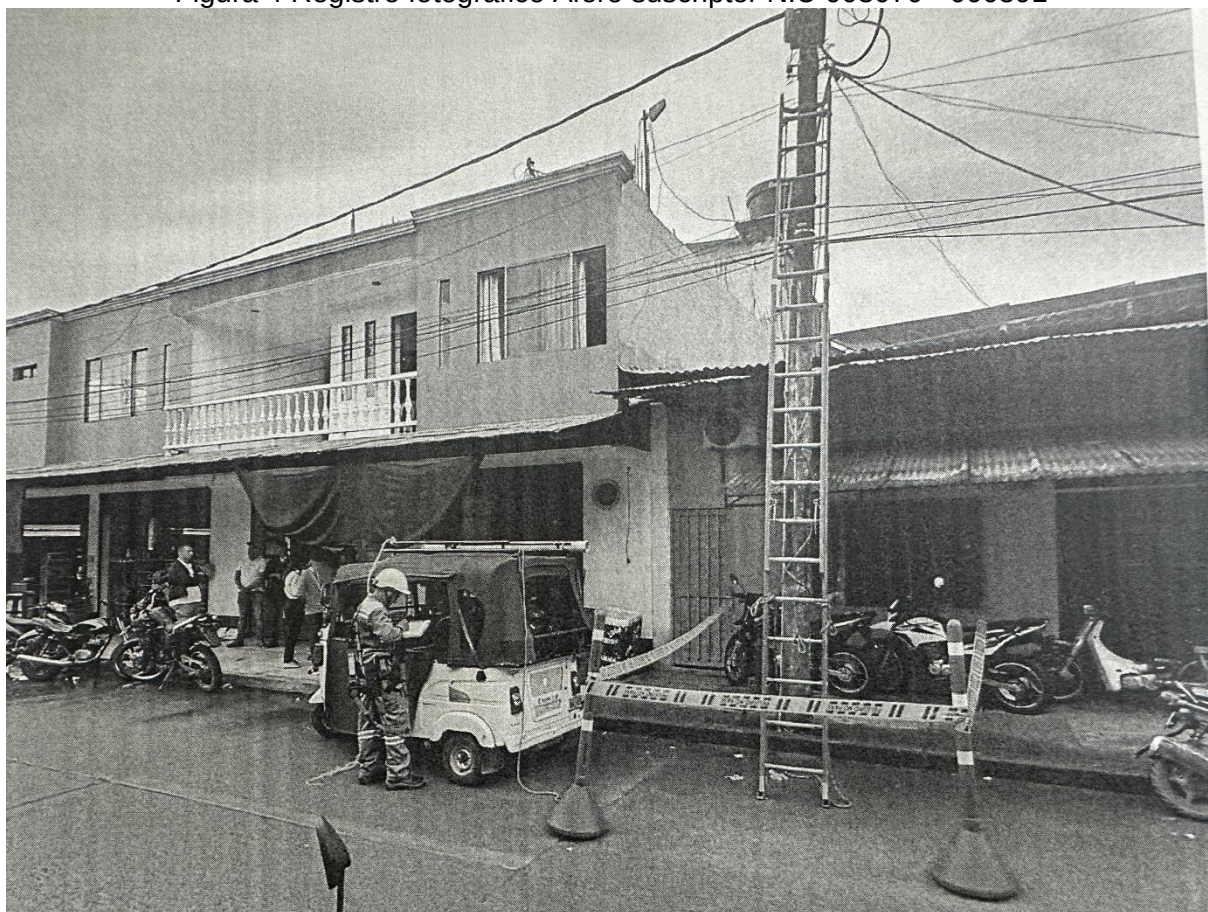
Figura 4 Registro fotográfico Aforo suscriptor NIU 003070 - 000591

Para finalizar la jornada se realizó acompañamiento a la realización del procedimiento de aforo a un usuario, donde según lo informado por el gerente de CEELVA se toman mediciones de tensiones y corrientes, en diferentes momentos del día y se calcula la potencia instantánea, la

cuales se promedian y se multiplican por un factor de utilización del 35%, este procedimiento si se encuentra incluido en el CCU de CEELVA.

Sin embargo, se recomienda que CEELVA implemente un formato específico para la realización de los aforos, ya que en esta ocasión se utilizó el formato de orden de trabajo, lo cual impidió identificar el NIU del suscriptor.
