## **INFORME MENSUAL DE INTERVENTORÍA No. 1**

**PERIODO: 1 AL 28 DE FEBRERO DE 2026**

**CONTRATO DE INTERVENTORÍA No. ICCU- CTO-1608-2025**

**OBJETO: INTERVENTORIA, TÉCNICA, ADMINISTRATIVA, FINANCIERA, AMBIENTAL Y LEGAL AL MANTENIMIENTO RUTINARIO PARA LOS CORREDORES VIALES NO CONCESIONADOS CON CASETA DE RECAUDO EN EL DEPARTAMENTO DE CUNDINAMARCA**

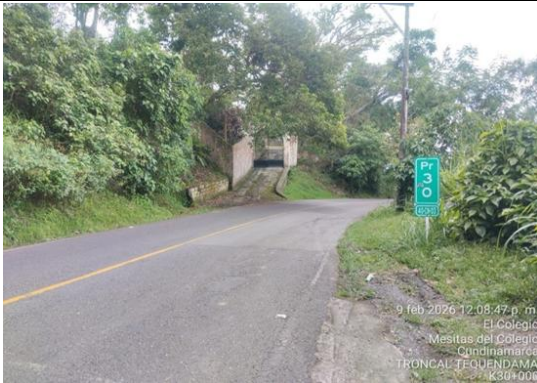
En la troncal de Tequendama se evidenciaron las mayores afectaciones derivadas de las condiciones de alta pluviosidad características de la zona, especialmente en los primeros kilómetros del corredor. Se observó crecimiento acelerado de vegetación en las zonas laterales, deslizamientos puntuales y presencia de material desprendido sobre la calzada en algunos sectores, que afectan parcialmente la transitabilidad del corredor. Así mismo, se identificaron cunetas parcialmente colmatadas con sedimentos y material vegetal, alcantarillas con obstrucciones parciales y acumulación de residuos

orgánicos e inorgánicos que limitaban el adecuado funcionamiento de algunos sistemas de drenaje.

| <p align="center"><i>Ilustración 2. Estado inicial troncal Tequendama. Fuente Propia Interventoría</i></p> | |

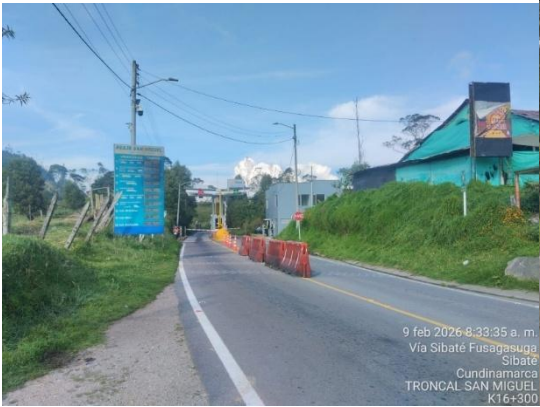
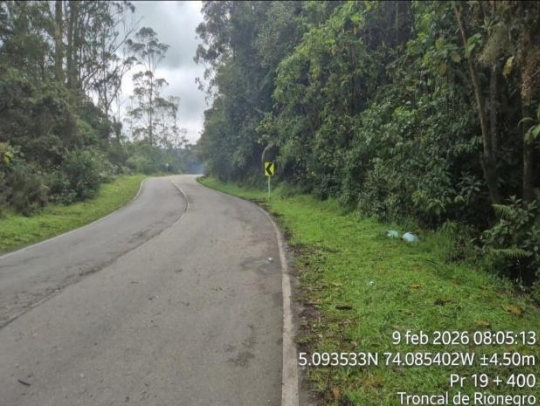
En el Corredor de San Miguel se evidenció crecimiento acelerado de vegetación en zonas laterales. Así mismo, se identificaron cunetas parcialmente colmatadas con sedimentos y material vegetal, alcantarillas con obstrucciones parciales y acumulación de residuos orgánicos e inorgánicos que limitaban el adecuado funcionamiento de algunos sistemas de drenaje.

| <p align="center"><i>Ilustración 3. Estado inicial troncal San Miguel. Fuente Propia Interventoría</i></p> | |

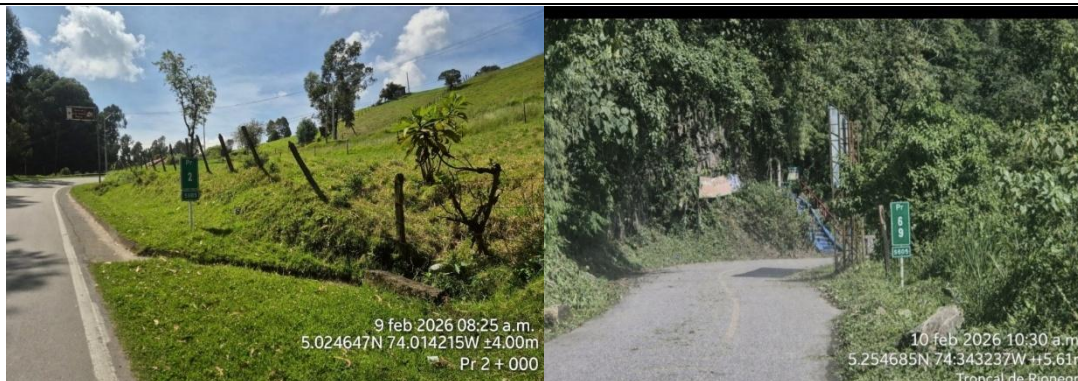
En la troncal de Rionegro, particularmente entre el PR70+000 y el PR93+000 aproximadamente, se evidenciaron en algunos puntos deslizamientos asociadas condiciones geológicas particulares y a las fuertes lluvias presentadas en la zona, además de crecimiento significativo de vegetación en las zonas laterales, así como acumulación de material vegetal. De igual forma, se identificó material particulado sobre la señalización vertical, afectando la visibilidad de las señales verticales y las condiciones generales de seguridad vial del corredor.

*Ilustración 4. Estado inicial troncal Pacho. Fuente Propia Interventoría*

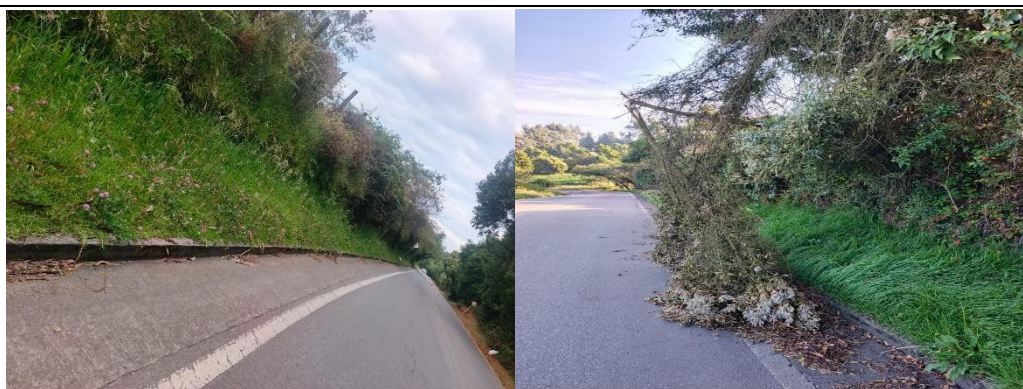
En el Corredor vial, se observó crecimiento de vegetación alta en la zona lateral y taludes, así como cunetas con acumulación de sedimentos, material vegetal y residuos orgánicos e inorgánicos en distintos sectores del corredor. Así mismo, se identificaron alcantarillas parcialmente colmatadas y estructuras de drenaje que requerían actividades de limpieza y despeje para garantizar su adecuado funcionamiento. Igualmente, se evidenció acumulación de material particulado sobre la señalización vertical, disminuyendo parcialmente su visibilidad para los usuarios de la vía.

*Ilustración 5. Estado inicial troncal Guavio. Fuente Propia Interventoría*

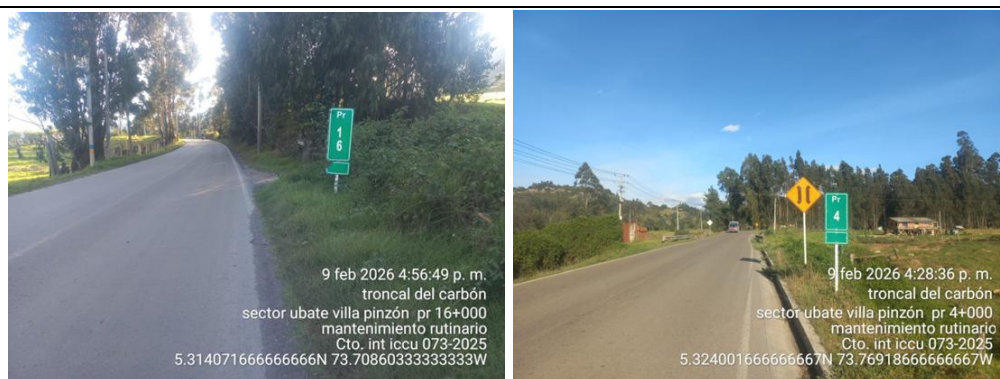
En el Corredor vial, se evidenciaron condiciones generales relacionadas con crecimiento de vegetación en áreas laterales, así como presencia de residuos orgánicos e inorgánicos en cunetas y estructuras de drenaje. De igual manera, se identificaron alcantarillas parcialmente colmatadas por sedimentos y material vegetal, limitando el adecuado manejo de aguas lluvias en algunos sectores. Adicionalmente, se observó acumulación de material particulado sobre la señalización vertical, condiciones que requerían intervención mediante actividades de mantenimiento rutinario.

*Ilustración 6. Estado inicial troncal Ubate. Fuente Propia Interventoría*

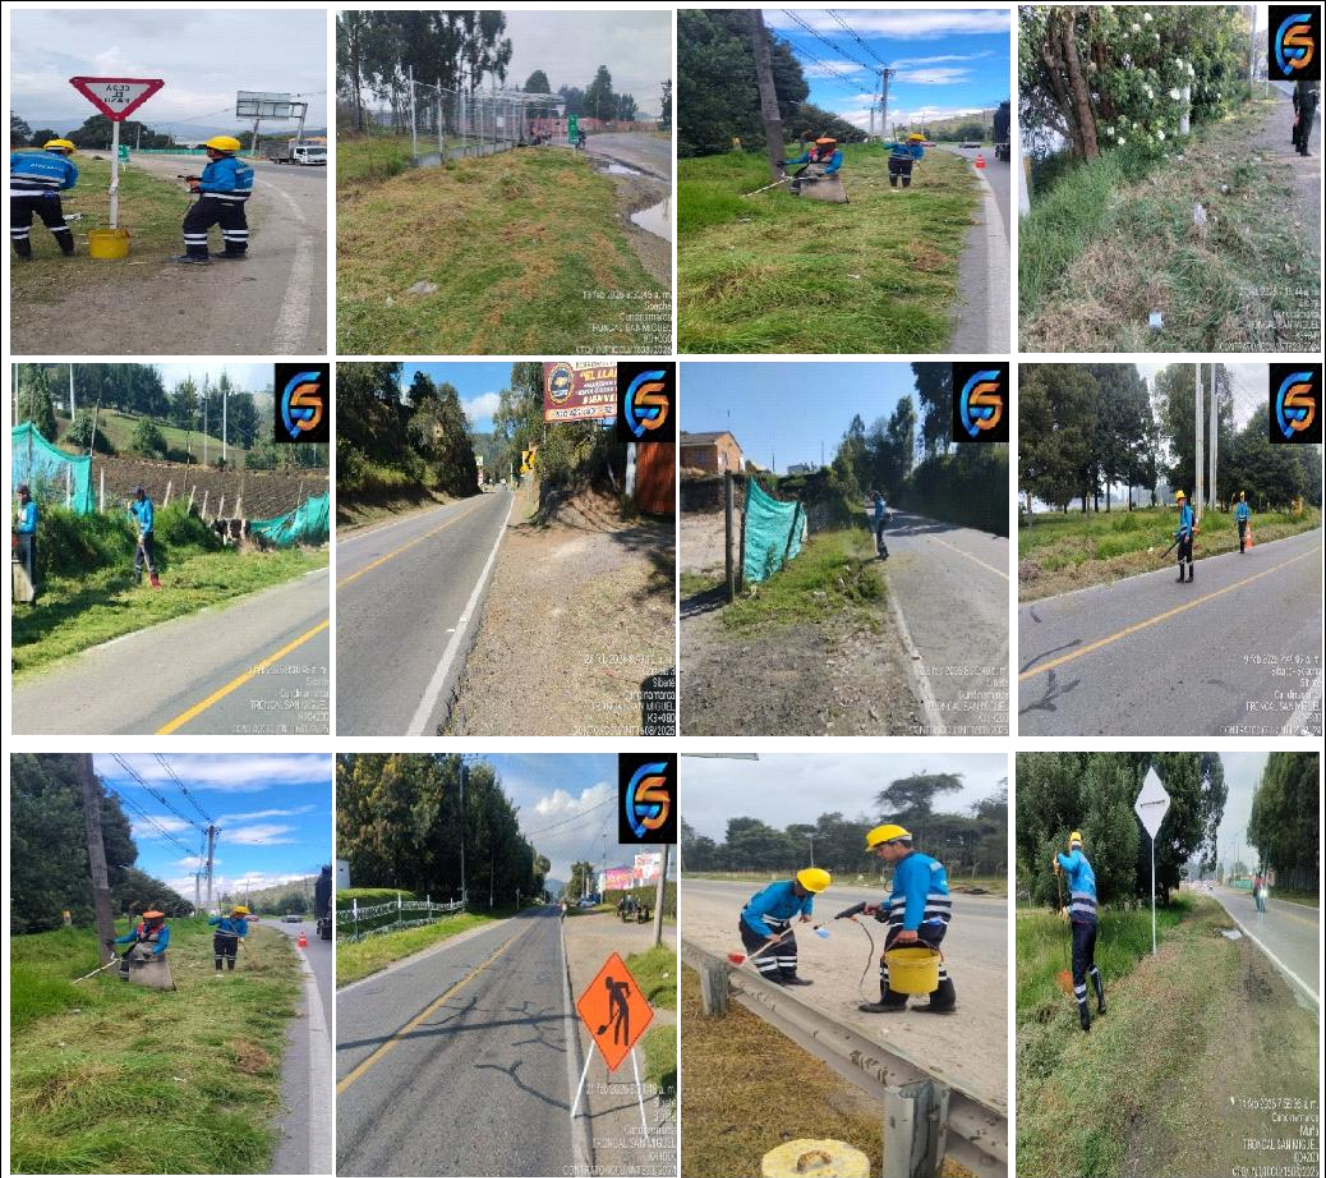
**Ilustración 8. Seguimiento a la ejecución de actividades de mantenimiento rutinario San Miguel, febrero. Fuente: Propia Interventoría.**

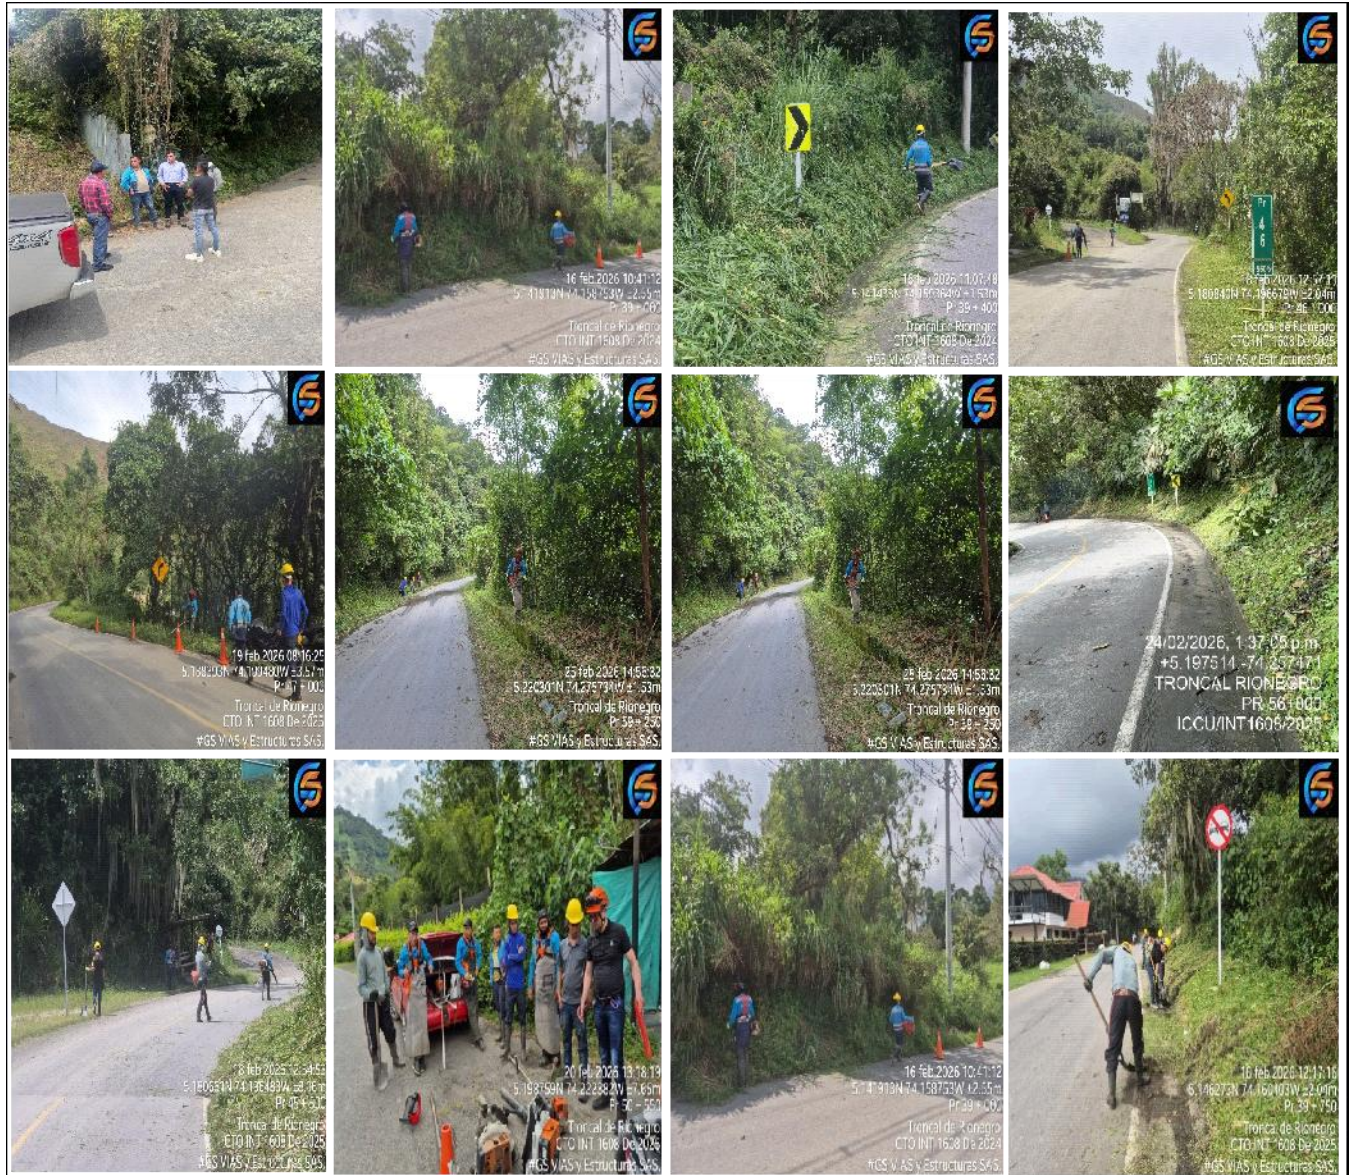
**Ilustración 9. Seguimiento a la ejecución de actividades de mantenimiento rutinario Pacho, febrero. Fuente: Propia Interventoría.**
