**GOBERNACION DEL AMAZONAS**  
**SECRETARIA DE PLANEACIÓN Y DESARROLLO TERRITORIAL**  
**GESTOR PDA.**

INFORME TÉCNICO SALIDA DEL 02 AL 05 DE MARZO DE 2026  
TERRITORIO INDÍGENA Y CENTRO POBLADO PEDRERA.

**COMPONENTE INFRAESTRUCTURA – PDA.**

***SISTEMA DE ALCANTARILLADO CENTRO POBLADO LA PEDRERA – AMAZONAS***

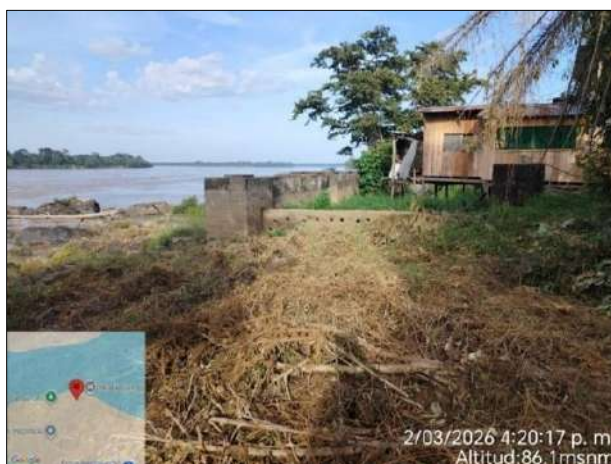
Las redes de recolección y transporte se encuentran asociadas a una Planta de Tratamiento de Aguas Residuales - PTAR; sin embargo, la infraestructura no se encuentra en funcionamiento. La información suministrada indica falta de operación y mantenimiento, fugas, desgaste de unidades de tratamiento, acumulación de lodos y basura, presencia de vegetación, estancamientos de agua, malos olores lo que genera proliferación de vectores.

La misma localización de la PTAR y estado no operativo y funcional, constituyen un punto crítico del sistema. Las fotografías muestran cerramientos, estructuras con acceso restringido por vegetación y entorno con evidencias de falta de mantenimiento. La no operación de la PTAR impide garantizar el tratamiento de las aguas residuales antes de su disposición final, lo cual representa riesgo sanitario y ambiental.

Debe resaltarse que la base de la PTAR presenta escorrentía difusa de aguas residuales (fugas) y allí mismo, sobre la margen derecha del río Caquetá, la población realiza actividades cotidianas, tales como lavado de ropa y de elementos de cocina, recolección de agua y actividades recreativas que incluyen desde niños hasta adultos, definitivamente, la población está expuesta a contaminantes que podrían generar afectaciones a su salud, además de las consecuencias ambientales que genera un vertimiento no gestionado sobre el río Caquetá.

**Fotografía 2.** Ubicación y entorno de la PTAR; se observan condiciones de vegetación y necesidad de mantenimiento.

- Diagnóstico especializado de la PTAR, incluyendo estado estructural, hidráulico, mecánico, biológico y ambiental.
- Limpieza, retiro de lodos, residuos y vegetación en la PTAR, pozos de inspección y puntos críticos de la red.

- Evaluación y rehabilitación funcional de la Planta de Tratamiento de Aguas Residuales - PTAR.
- Definición técnica, ambiental y normativa del punto de vertimiento final.

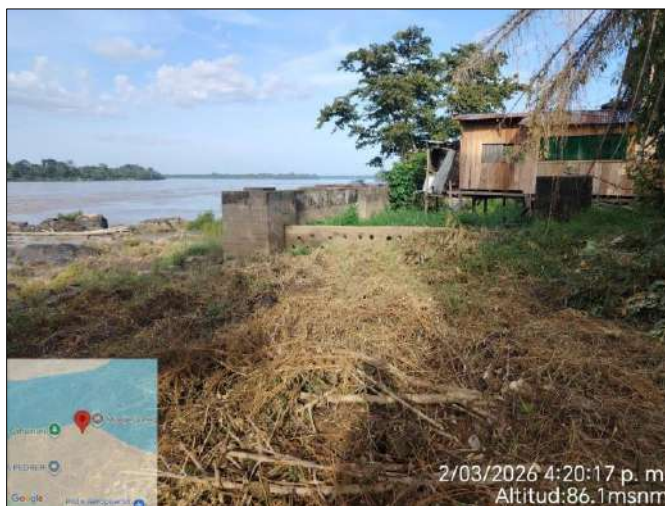
**Fotografía 3.** Ubicación general de la PTAR y entorno inmediato. Fuente: Registro fotográfico comisión PDA Amazonas, 2026.

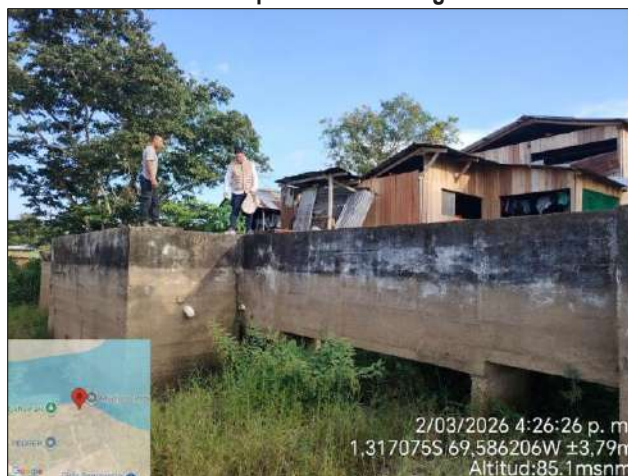
**Fotografía 4.** Vista exterior de la infraestructura de la PTAR; se evidencia presencia de vegetación y necesidad de mantenimiento. Fuente: Registro fotográfico comisión PDA Amazonas, 2026.

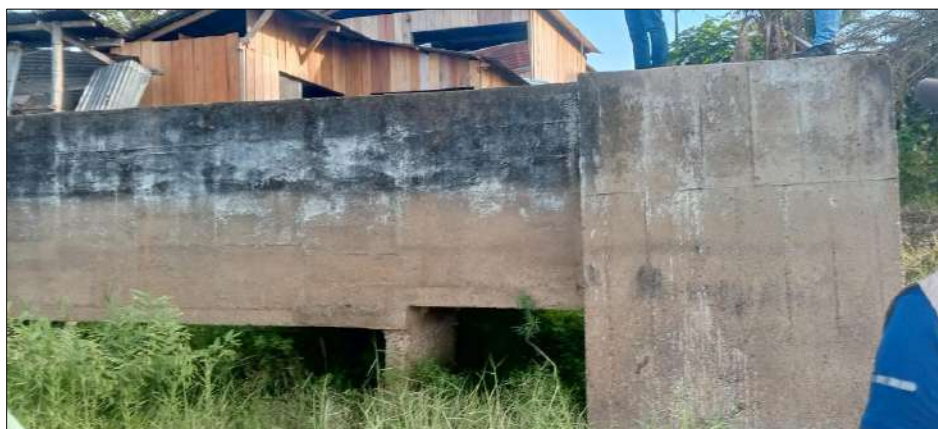
**Fotografía 5.** Estado general de estructura perimetral o unidades asociadas a la PTAR. Fuente: Registro fotográfico comisión PDA Amazonas, 2026.

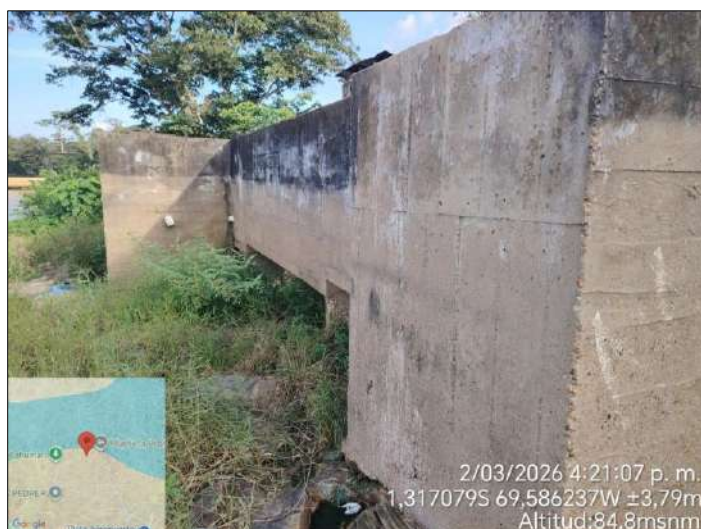
**Fotografía 6.** Condiciones de cerramiento y acceso a la infraestructura de la PTAR. Fuente: Registro fotográfico comisión PDA Amazonas, 2026.

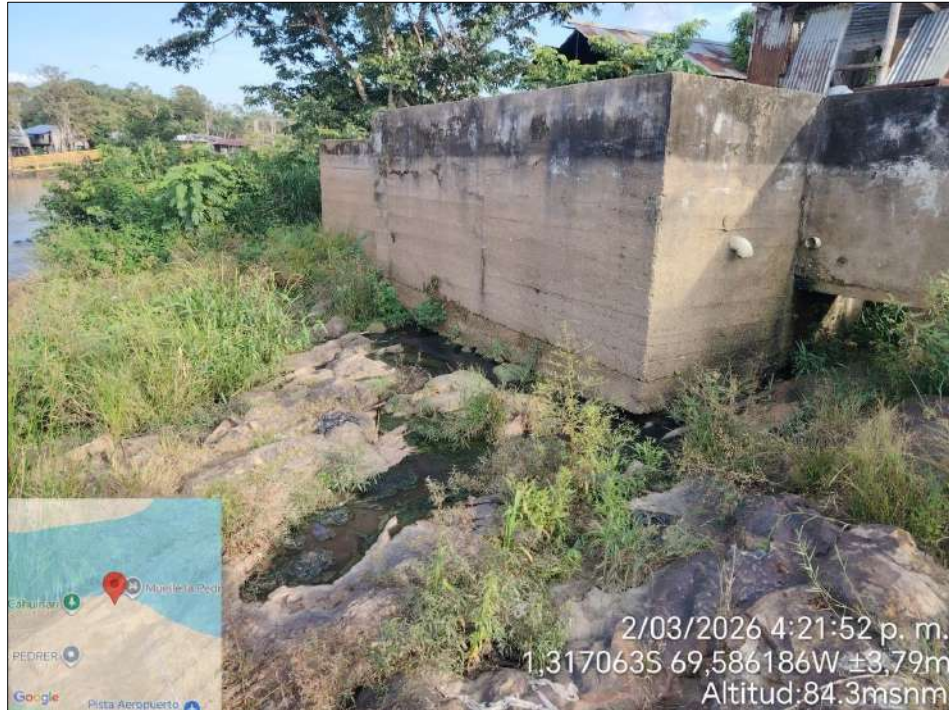
**Fotografía 5.** Entorno de la PTAR con presencia de maleza y evidencia de falta de mantenimiento periódico.  
 Fuente: Registro fotográfico comisión PDA Amazonas, 2026.

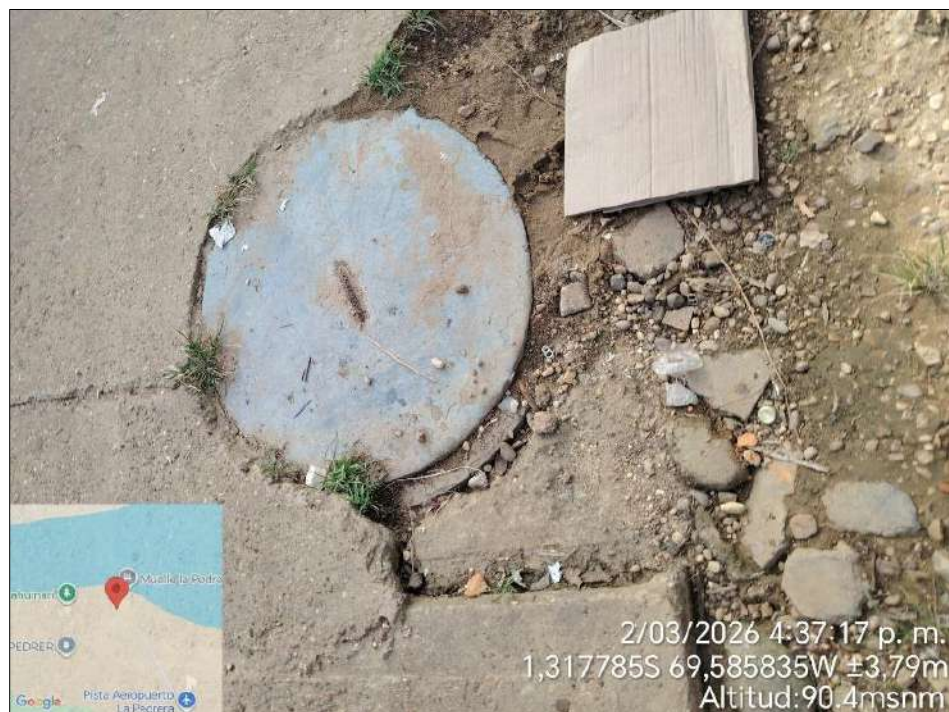
Los pozos de inspección constituyen los puntos de control, mantenimiento y ventilación del sistema. Las fotografías anexas evidencian pozos ubicados en áreas no pavimentadas, algunos con vegetación, accesibilidad limitada y tapas expuestas a deterioro o manipulación. Estas condiciones dificultan las labores de inspección, limpieza y mantenimiento periódico.

**Fotografía 6.** Pozo de inspección localizado en zona de tránsito o acceso superficial.  
 Fuente: Registro fotográfico comisión PDA Amazonas, 2026.

Se recomienda verificar uno a uno los pozos, incluyendo estado de anillos, tapas, solados, cañuelas, sellos, ventilación, nivel de sedimentos, presencia de residuos sólidos, ingreso de aguas lluvias y continuidad de las conexiones. Los pozos con tapas fracturadas, desplazadas o sin ajuste hermético deben ser priorizados para reposición o adecuación.

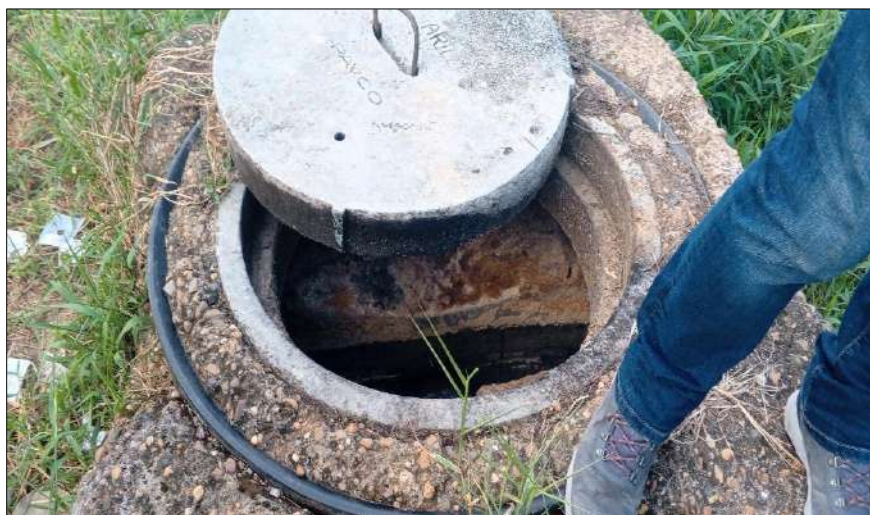
**Fotografía 7.** Pozo de inspección abierto durante verificación; se requiere revisión de seguridad, limpieza y condición de tapa.  
Fuente: Registro fotográfico comisión PDA Amazonas, 2026.

- Rehabilitar o reemplazar tapas, anillos, cañuelas y estructuras de pozos que presenten deterioro, inestabilidad o riesgo de seguridad.
- Verificar hidráulicamente los cinco ramales o redes reportadas, incluyendo continuidad, obstrucciones, pendientes, infiltraciones y conexiones cruzadas.

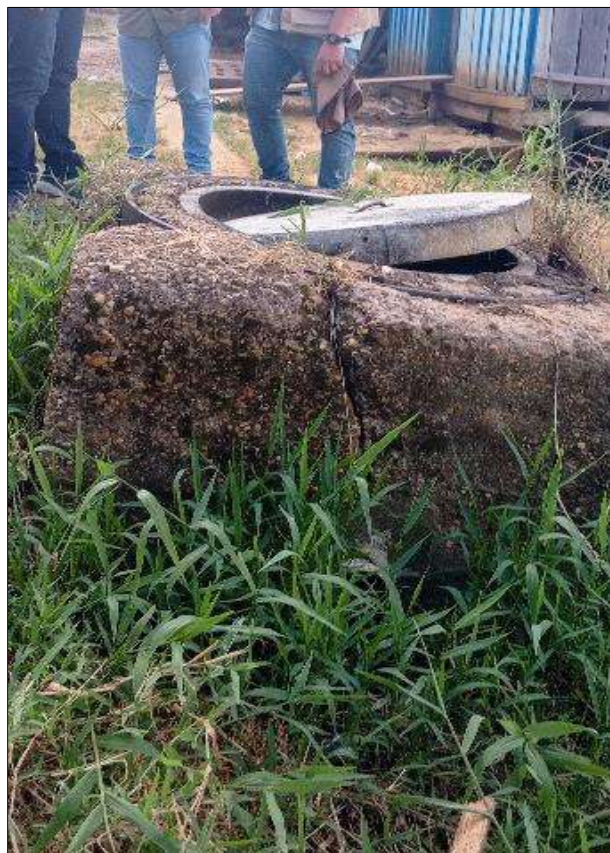
**Fotografía 8.** Verificación en campo de pozo de inspección por parte de la comisión técnica.  
Fuente: Registro fotográfico comisión PDA Amazonas, 2026.

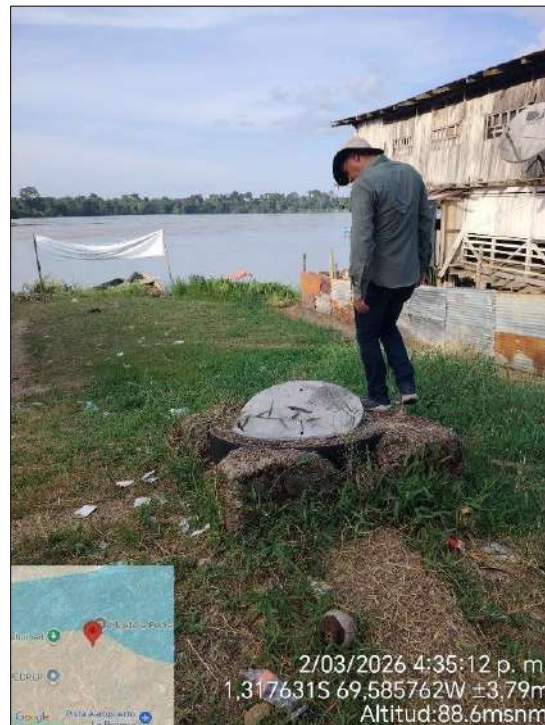
**Fotografía 9.** Pozo de inspección ubicado en zona posterior cercana a viviendas y área ribereña.  
 Fuente: Registro fotográfico comisión PDA Amazonas, 2026.

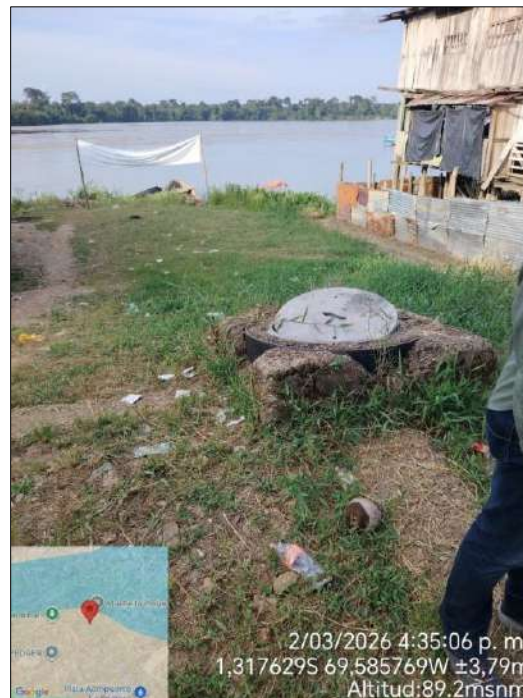
**Fotografía 10.** Revisión de pozo de inspección en zona no pavimentada; se observa vegetación en el entorno.  
 Fuente: Registro fotográfico comisión PDA Amazonas, 2026.

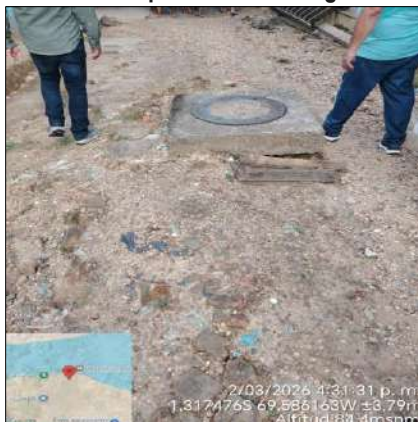
**Fotografía 11.** Pozo de inspección sobre vía no pavimentada, con condiciones de accesibilidad y entorno superficial por mejorar.  
Fuente: Registro fotográfico comisión PDA Amazonas, 2026.
