**GOBERNACION DEL AMAZONAS**  
**SECRETARIA DE PLANEACIÓN Y DESARROLLO TERRITORIAL**  
**GESTOR PDA**

INFORME TÉCNICO SALIDA DEL 13 AL 16 DE MARZO DE 2026  
TERRITORIO INDÍGENA Y CENTRO POBLADO LA CHORRERA

**COMPONENTE INFRAESTRUCTURA – PDA**

***RESIDUOS SÓLIDOS***  
***CENTRO POBLADO LA CHORRERA***

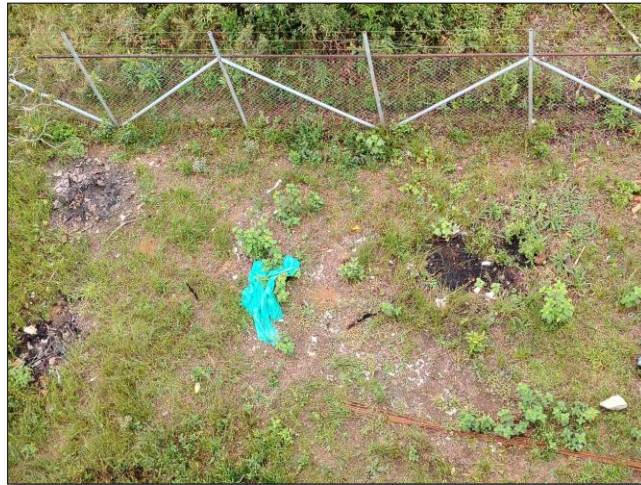
**Fotografía 1.** Disposición superficial y evidencia de quema de residuos en área abierta.

Se observa disposición directa de residuos sobre el terreno, con afectación visual del entorno y señales de manejo no controlado. La imagen evidencia prácticas inadecuadas de tratamiento y disposición final.

- Evaluar técnica y ambientalmente el punto de disposición histórica y el sitio referido por la comunidad, con el fin de establecer una solución local segura y operable, o definir el cierre, clausura y saneamiento del botadero actualmente utilizado, si corresponde.

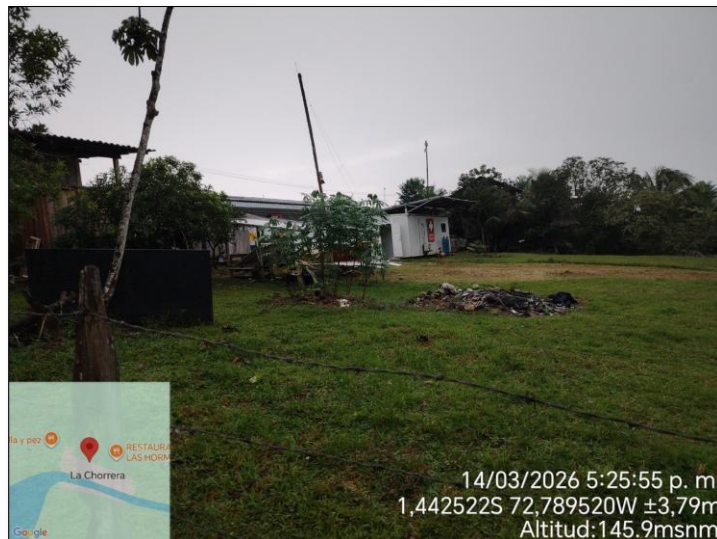
Uno de los aspectos más críticos del componente corresponde al manejo de residuos peligrosos generados en el centro de salud. El diagnóstico base reporta una generación aproximada de 23 kg/mes de residuos hospitalarios, los cuales son quemados sin medidas de control en inmediaciones de la institución. Asimismo,

se señala que el centro de salud no cumple con la segregación requerida para este tipo de residuos y que el almacenamiento se realiza al aire libre, sin señalización ni acondicionamiento técnico.

**Fotografía 2.** Punto abierto de acumulación y quema de residuos provenientes del Centro de Salud.

Se aprecia un área descubierta utilizada para concentración o eliminación informal de residuos peligrosos, sin aislamiento, cerramiento ni acondicionamiento técnico.

| No. | Necesidad | Descripción de la acción requerida | Horizonte |
|---|---|---|---|
| 4 | Residuos peligrosos | Implementar manejo seguro de residuos del centro de salud, eliminando la quema a cielo abierto y el almacenamiento informal. | Inmediato |

- Diseñar e implementar de manera inmediata un plan específico para el manejo de residuos peligrosos generados en el centro de salud, eliminando las prácticas actuales de quema y almacenamiento informal.

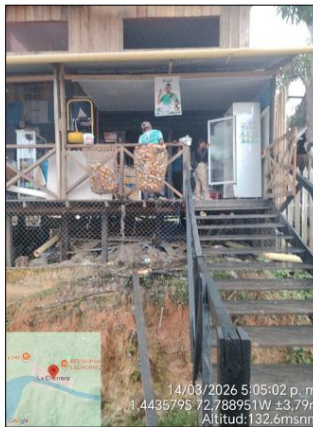
**Fotografía 4.** Vista complementaria del almacenamiento temporal observado.

La imagen permite evidenciar que el manejo actual corresponde a soluciones informales y de cobertura limitada, insuficientes para garantizar una gestión integral del componente
