**CONTRATO DE MANTENIMIENTO DE LOS AIRES ACONDICIONADOS
UBICADOS EN LAS DIFERENTES DEPENDENCIAS DE LA
ADMINISTRACIÓN MUNICIPAL DE AMAGÁ, INCLUYE SUMINISTRO Y MANO
DE OBRA**

**REALIZADO POR:
C&M SERVICIOS E INGENIERIA SAS**

**PARA
MUNICIPIO DE AMAGA**

ORDEN DE SERVICIO AIRES ACONDICIONADOS

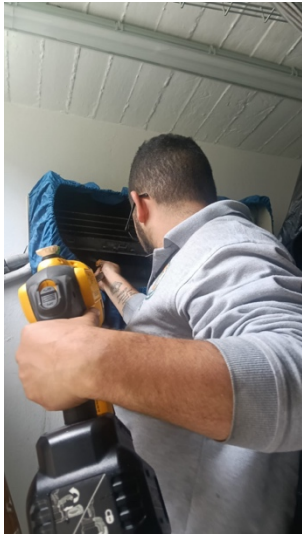
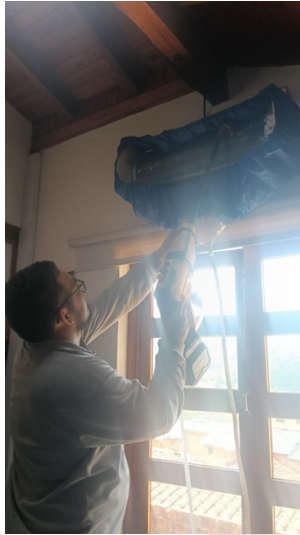
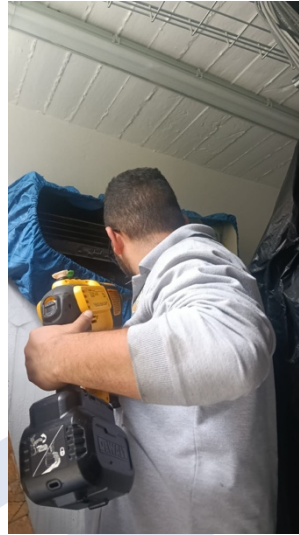
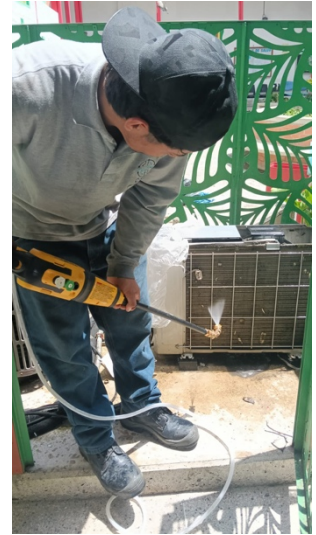
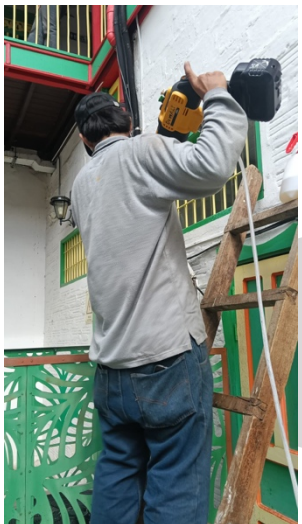
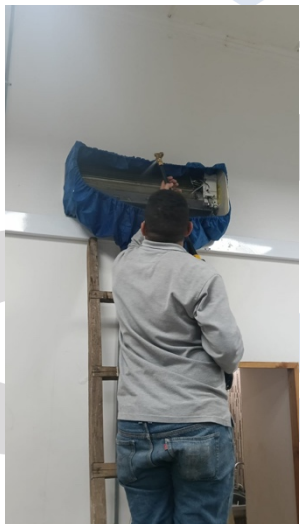
LUGARES DE INSTALACIÓN (FOTOS Y LUGARES)

- Mtto preventivo aire acondicionado Gobierno
- Mtto preventivo aire acondicionado Hacienda
- Mtto preventivo aire acondicionado Jurídica
- Mtto preventivo aire acondicionado Educación
- Mtto preventivo aire acondicionado Gestora Social
- Mtto preventivo aire acondicionado Escuelamúsica

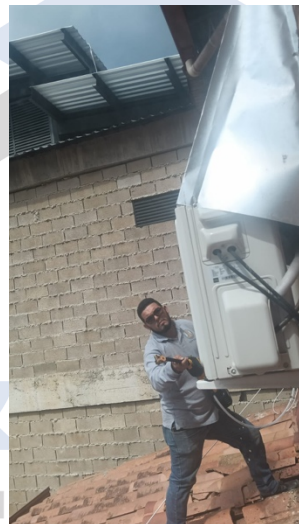
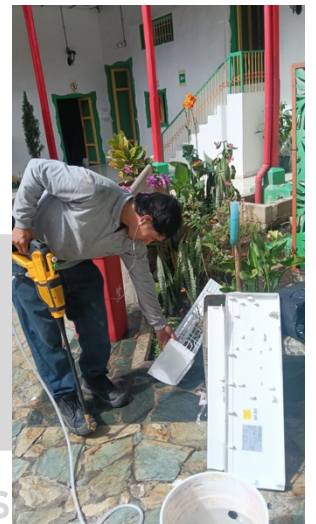
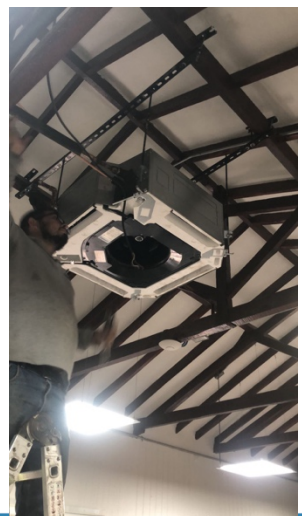
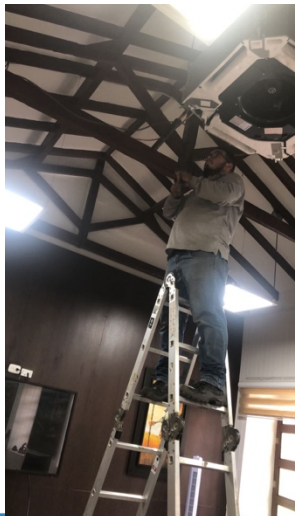
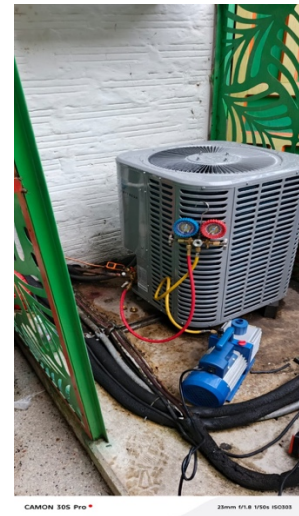
Se ejecutó el suministro e instalación de un nuevo sistema de aire acondicionado para el Despacho del Alcalde , procediendo con el retiro y baja técnica del activo preexistente debido a su estado crítico de obsolescencia y deterioro estructural acumulado. El diagnóstico previo determinó la no procedencia de reparación tras identificar fallas catastróficas irreversibles, entre las que destacan la pérdida de aislamiento y daño severo en el motor ventilador del evaporador , un compresor derivado a tierra con alto riesgo de cortocircuito , y una alteración severa en las líneas de refrigeración por interpolaciones inadecuadas con diámetros variables (3/8 y 1/2 pulgada) que comprometían la presión de trabajo y la integridad del sistema.

En consecuencia, se instaló una unidad nueva con características técnicas homólogas y equivalentes a las requeridas por el espacio, realizando adicionalmente el cambio integral de la tubería de alta y baja presión para corregir las deficiencias previas y garantizar un acoplamiento óptimo bajo la normativa técnica del fabricante. El sistema se entregó en perfectas condiciones de operatividad, balance térmico y correcto funcionamiento seguro.

Se realiza el mantenimiento preventivo a los siguientes aires acondicionados.

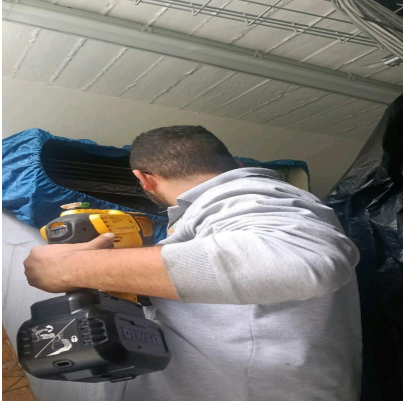
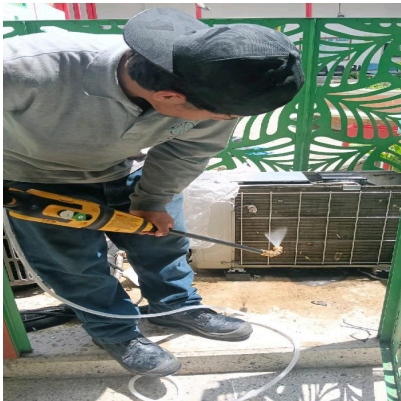
Fecha: 16/06/2026		Orden de trabajo: CM - 2783
Cliente: ALCALDÍA AMAGA		
Dirección: Amaga, Amagá, Antioquia, Colombia		Contacto: Gloria Patricia jaramillo
DESCRIPCIÓN		
Tipo de sistema: Mini Split	Actividad (es) Desarrollada(s): Mantenimiento Preventivo	
Técnico: Sergio Vanegas	Auxiliar: Ever barragan	
DATOS DE FUNCIONAMIENTO DEL EQUIPO		
EQUIPO	UNIDAD MANEJADORA	MEDICIÓN ELÉCTRICA DEL EQUIPO
Marca: MIRAGE	Modelo: EMF121E	Voltaje Compresor 1: 220 V
Capacidad: 12.000 BTU	Refrigerante: R410	Voltaje Compresor 2: N/A
Presión de alta (PSI): 300	Presión de baja (PSI): 75	Voltaje Motor Blower 1: 220 V
No. Serial: 2000721 No. Inventario: N/A	Voltaje Motor Blower 2: N/A	
Ubicación: Cuarto de redes de Internet		Corriente equipo (Amp): 0.5
REGISTRO FOTOGRÁFICO EQUIPO		REGISTRO FOTOGRÁFICO EQUIPO

DESCRIPCIÓN ACTIVIDADES PREVENTIVAS		
Limpieza general del equipo , Verificación del estado físico y funcional del equipo , Ajuste y torque de conexiones y tornillerías , Estado de los niveles de presión y temperatura , Medición y verificación de parámetros eléctricos , Verificación drenajes

DESCRIPCIÓN TRABAJOS REALIZADOS		
Se realizan las siguientes actividades: N/A

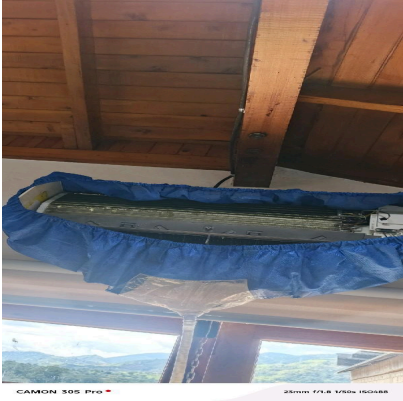
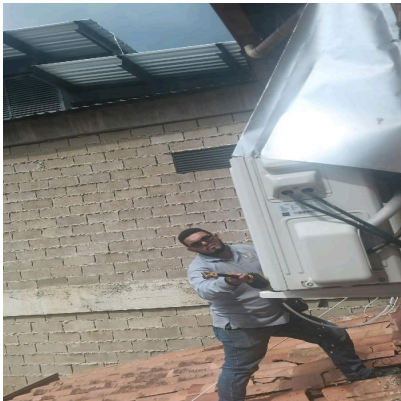
Fecha: 16/06/2026		Orden de trabajo: CM - 2785
Cliente: ALCALDÍA AMAGA		
Dirección: Amaga, Amagá, Antioquia, Colombia		Contacto: Gloria Patricia jaramillo
DESCRIPCIÓN		
Tipo de sistema: Mini Split		Actividad (es) Desarrollada(s): Mantenimiento Preventivo
Técnico: Sergio Vanegas		Auxiliar: Ever barragan
DATOS DE FUNCIONAMIENTO DEL EQUIPO		
EQUIPO	UNIDAD MANEJADORA	MEDICIÓN ELÉCTRICA DEL EQUIPO
Marca: HACEB	Modelo: AAINV12000BTU2020V	Voltaje Compresor 1: 220 V
Capacidad: 12.000 BTU	Refrigerante: R410	Voltaje Compresor 2: N/A
Presión de alta (PSI): 350	Presión de baja (PSI): 120	Voltaje Motor Blower 1: 220 V
No. Serial: 80451 No. Inventario: N/A		Voltaje Motor Blower 2: N/A
Ubicación: Secretaría de Gobierno		Corriente equipo (Amp): 0.25
REGISTRO FOTOGRÁFICO EQUIPO		REGISTRO FOTOGRÁFICO EQUIPO

DESCRIPCIÓN ACTIVIDADES PREVENTIVAS		
Limpieza general del equipo , Verificación del estado físico y funcional del equipo , Ajuste y torque de conexiones y tornillerías , Estado de los niveles de presión y temperatura , Medición y verificación de parámetros eléctricos , Verificación drenajes

DESCRIPCIÓN TRABAJOS REALIZADOS		
Se realizan las siguientes actividades: N/A

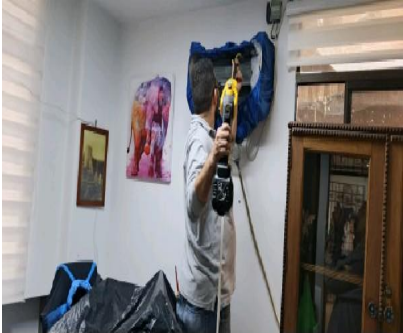
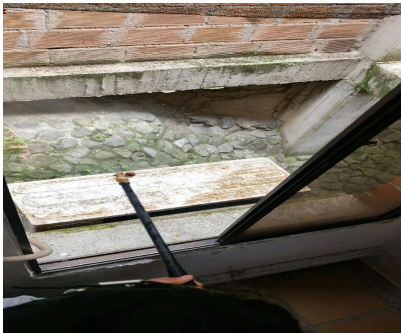
Fecha: 16/06/2026		Orden de trabajo: CM - 2788
Cliente: ALCALDÍA AMAGA		
Dirección: Amaga, Amagá, Antioquia, Colombia		Contacto: Gloria Patricia jaramillo
DESCRIPCIÓN		
Tipo de sistema: Mini Split		Actividad (es) Desarrollada(s): Mantenimiento Preventivo
Técnico: Sergio Vanegas		Auxiliar: Ever barragan
DATOS DE FUNCIONAMIENTO DEL EQUIPO		
EQUIPO	UNIDAD MANEJADORA	MEDICIÓN ELÉCTRICA DEL EQUIPO
Marca: Star Light	Modelo: MS13F09CR	Voltaje Compresor 1: 220 V
Capacidad: 9.000 BTU	Refrigerante: R22	Voltaje Compresor 2: NO APLICA
Presión de alta (PSI): 250	Presión de baja (PSI): 55	Voltaje Motor Blower 1: 220 V
No. Serial: N/A No. Inventario: N/A		Voltaje Motor Blower 2: N/A
Ubicación: Oficina Educación		Corriente equipo (Amp): 0.2
REGISTRO FOTOGRÁFICO EQUIPO		REGISTRO FOTOGRÁFICO EQUIPO

Limpieza general del equipo , Verificación del estado físico y funcional del equipo , Ajuste y torque de conexiones y tornillerías , Estado de los niveles de presión y temperatura , Medición y verificación de parámetros eléctricos , Verificación drenajes		
DESCRIPCIÓN TRABAJOS REALIZADOS		
Se realizan las siguientes actividades: N/A

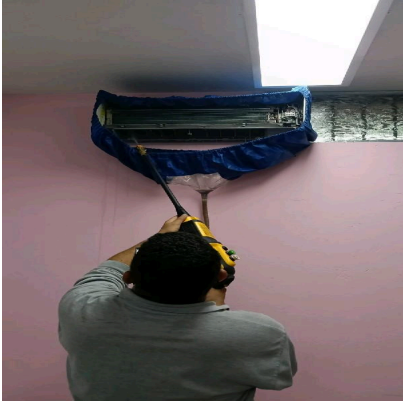
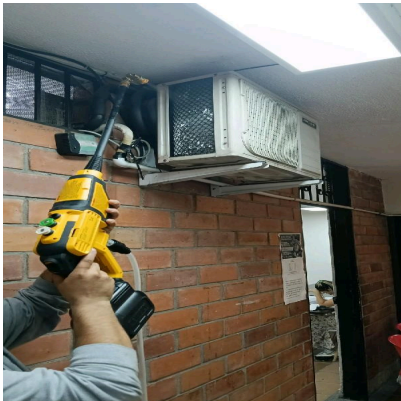
Fecha: 16/06/2026		Orden de trabajo: CM - 2789
Cliente: ALCALDÍA AMAGA		
Dirección: Amaga, Amagá, Antioquia, Colombia		Contacto: Gloria Patricia jaramillo
DESCRIPCIÓN		
Tipo de sistema: Mini Split	Actividad (es) Desarrollada(s): Mantenimiento Preventivo	
Técnico: Sergio Vanegas	Auxiliar: Ever barragan	
DATOS DE FUNCIONAMIENTO DEL EQUIPO		
EQUIPO	UNIDAD MANEJADORA	MEDICIÓN ELÉCTRICA DEL EQUIPO
Marca: Star Light	Modelo: MS12F09CR	Voltaje Compresor 1: 220 V
Capacidad: 9.000 BTU	Refrigerante: R22	Voltaje Compresor 2: N/A
Presión de alta (PSI): 250	Presión de baja (PSI): 55	Voltaje Motor Blower 1: 220 V
No. Serial: N/A No. Inventario: N/A		Voltaje Motor Blower 2: N/A
Ubicación: Gestora social		Corriente equipo (Amp): 0.25
REGISTRO FOTOGRÁFICO EQUIPO		REGISTRO FOTOGRÁFICO EQUIPO

DESCRIPCIÓN ACTIVIDADES PREVENTIVAS		
Limpieza general del equipo , Verificación del estado físico y funcional del equipo , Ajuste y torque de conexiones y tornillerías , Estado de los niveles de presión y temperatura , Medición y verificación de parámetros eléctricos , Verificación drenajes

DESCRIPCIÓN TRABAJOS REALIZADOS		
Se realizan las siguientes actividades: N/A

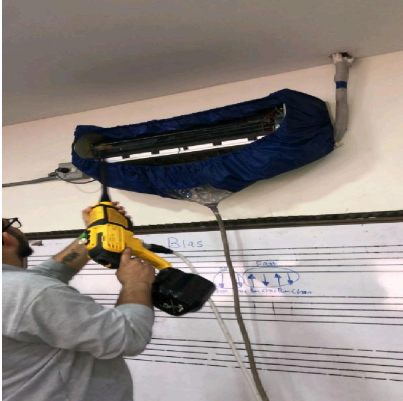
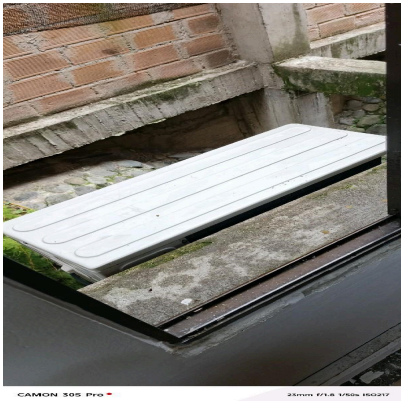
Fecha: 16/06/2026		Orden de trabajo: CM - 2791
Cliente: ALCALDÍA AMAGA		
Dirección: Amaga, Amagá, Antioquia, Colombia		Contacto: Gloria Patricia Jaramillo
DESCRIPCIÓN		
Tipo de sistema: Mini Split	Actividad (es) Desarrollada(s): Mantenimiento Preventivo	
Técnico: Sergio Vanegas	Auxiliar: Ever barragan	
DATOS DE FUNCIONAMIENTO DEL EQUIPO		
EQUIPO	UNIDAD MANEJADORA	MEDICIÓN ELÉCTRICA DEL EQUIPO
Marca: Star Light	Modelo: MSG18CH	Voltaje Compresor 1: 220 V
Capacidad: 18.000 BTU	Refrigerante: R22	Voltaje Compresor 2: N/A
Presión de alta (PSI): 250	Presión de baja (PSI): 55	Voltaje Motor Blower 1: 220 V
No. Serial: 48896 No. Inventario: N/A		Voltaje Motor Blower 2: N/A
Ubicación: Aula de música		Corriente equipo (Amp): 0.3
REGISTRO FOTOGRÁFICO EQUIPO		REGISTRO FOTOGRÁFICO EQUIPO

DESCRIPCIÓN ACTIVIDADES PREVENTIVAS		
Limpieza general del equipo , Verificación del estado físico y funcional del equipo , Ajuste y torque de conexiones y tornillerías , Estado de los niveles de presión y temperatura , Medición y verificación de parámetros eléctricos , Verificación drenajes

DESCRIPCIÓN TRABAJOS REALIZADOS		
Se realizan las siguientes actividades: N/A

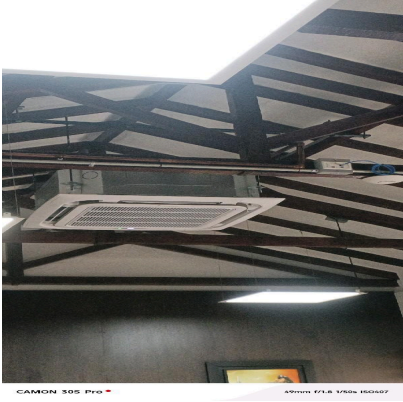
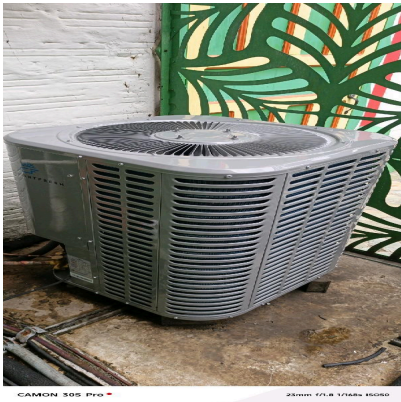
Fecha: 18/06/2026		Orden de trabajo: CM - 2801
Cliente: ALCALDÍA AMAGA		
Dirección: Amaga, Amagá, Antioquia, Colombia		Contacto: Gloria Patricia jaramillo
DESCRIPCIÓN		
Tipo de sistema: Cassette	Actividad (es) Desarrollada(s): Instalación	
Técnico: Sergio Vanegas	Auxiliar: Ever barragan	
DATOS DE FUNCIONAMIENTO DEL EQUIPO		
EQUIPO	UNIDAD MANEJADORA	MEDICIÓN ELÉCTRICA DEL EQUIPO
Marca: Confortfresh	Modelo: ESCS36	Voltaje Compresor 1: 220 V
Capacidad: 36.000 BTU	Refrigerante: R410	Voltaje Compresor 2: N/A
Presión de alta (PSI): 350	Presión de baja (PSI): 120	Voltaje Motor Blower 1: 220 V
No. Serial: 300021 No. Inventario: N/A	Voltaje Motor Blower 2: N/A	
Ubicación: Despacho alcalde	Corriente equipo (Amp): 0.35	
REGISTRO FOTOGRÁFICO EQUIPO	REGISTRO FOTOGRÁFICO EQUIPO

DESCRIPCIÓN ACTIVIDADES PREVENTIVAS		
INSTALACIÓN DE EQUIPO		
DESCRIPCIÓN TRABAJOS REALIZADOS		
Se realizan las siguientes actividades: Se realiza instalación de aire acondicionado tipo cassette, se instala tubería de 3/8 y se realiza ajuste de refrigerante
