**ASUNTO:** Radicado informe mensual No 8 – Lote 3.

**INFORME MENSUAL NO.8**

**OBJETO:** Adelantar obras de adecuación, mejoramiento y mantenimiento correctivo de las plantas físicas de la secretaría de educación del distrito, así como la ejecución de obras menores, que permitan a través de la atención de emergencias y de necesidades físicas prioritarias, garantizar el funcionamiento y la prestación del servicio de la infraestructura física en los colegios distritales y las sedes administrativas.

**CONTRATO DE OBRA No:** CO1.PCCNTR. 8155057 del 08 de septiembre de 2025.  
**Lote No. 3** – Localidades de Ciudad Bolívar, Usme y Sumapaz

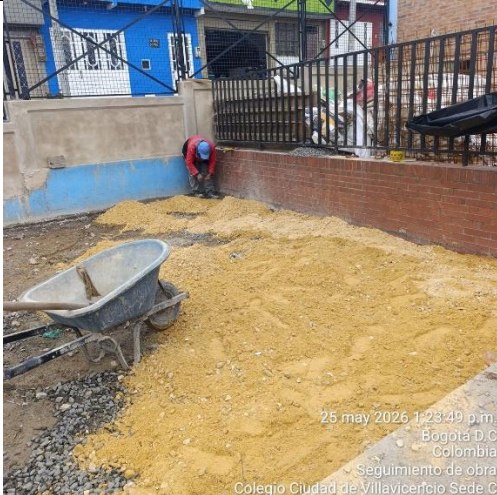
Ilustración No.11: Relleno con subbase granular (actividad suspendida por lluvias)

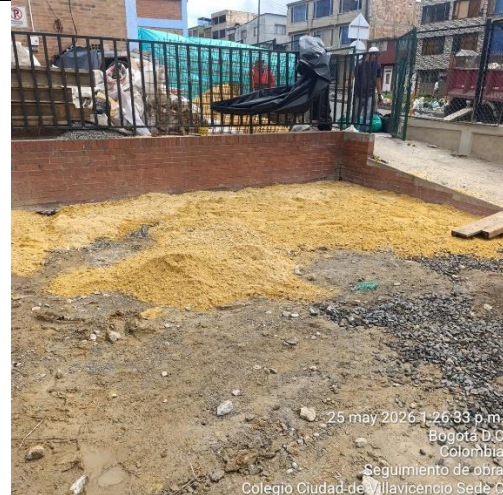
Ilustración No.12: Relleno con subbase granular (actividad suspendida por lluvias)

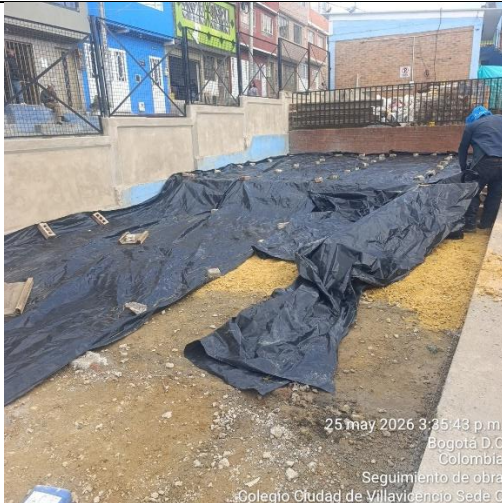
Ilustración No.13: Protección de suelos por malas condiciones climáticas

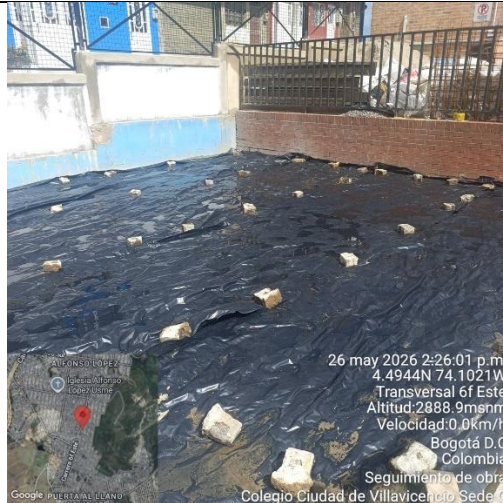
Ilustración No.14: Protección de suelos por malas condiciones climáticas

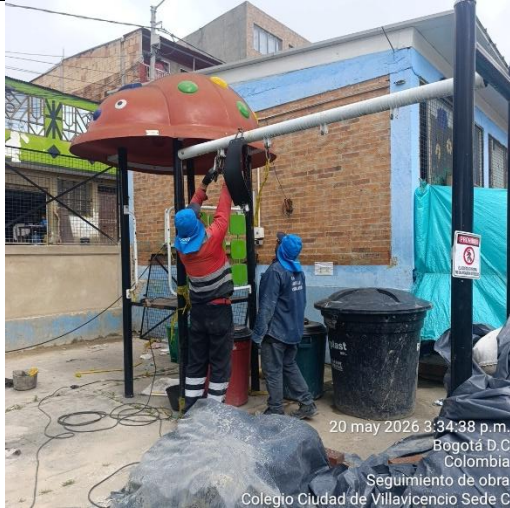
Ilustración No.15: Desmonte de juego infantil

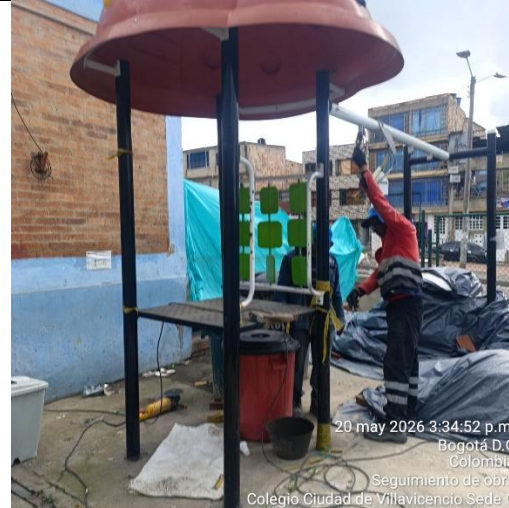
Ilustración No.16: Desmonte de juego infantil

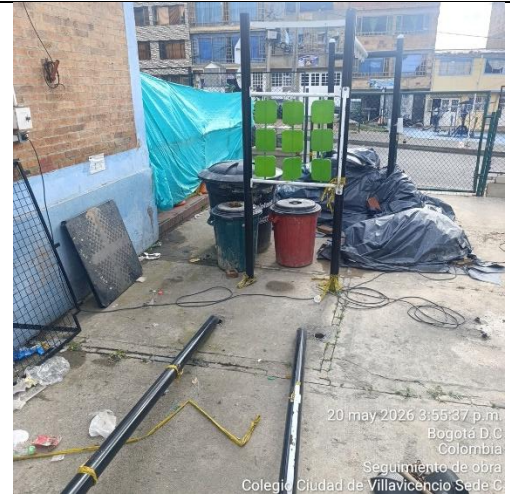
Ilustración No.17: Desmonte de juego infantil

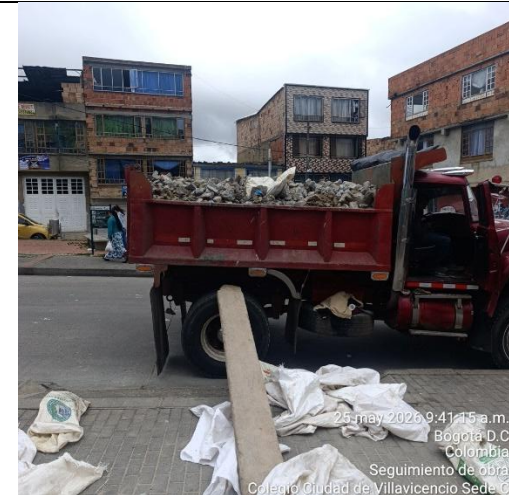
Ilustración No.18: Recolección de escombros a destino final

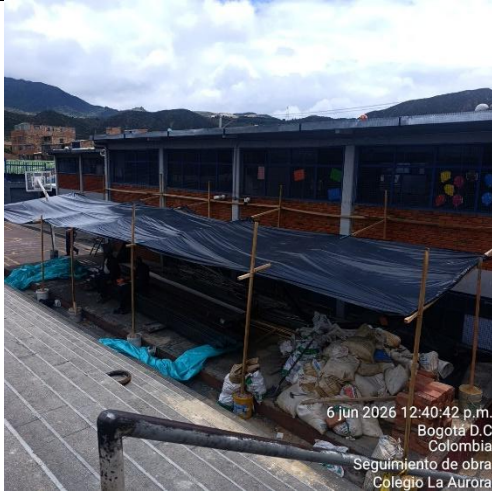
Ilustración No.9: Armado estructura provisional para pintura de perfiles

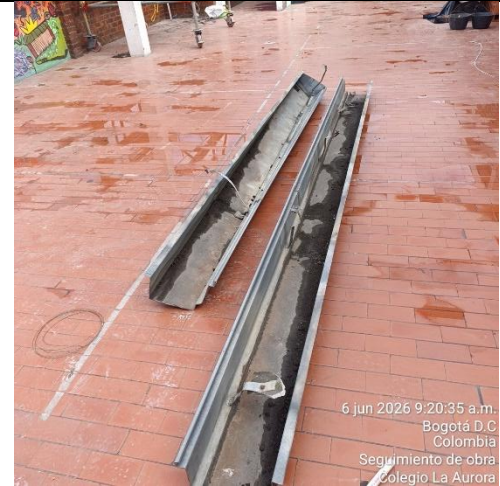
Ilustración No.12: Desmonte de canal

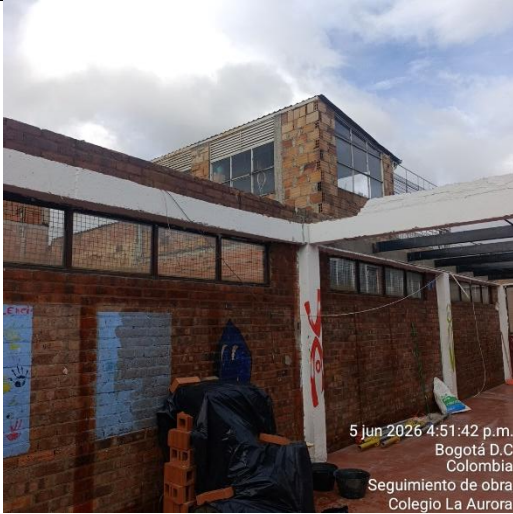
Ilustración No.17: Demolición encorizado de cubierta

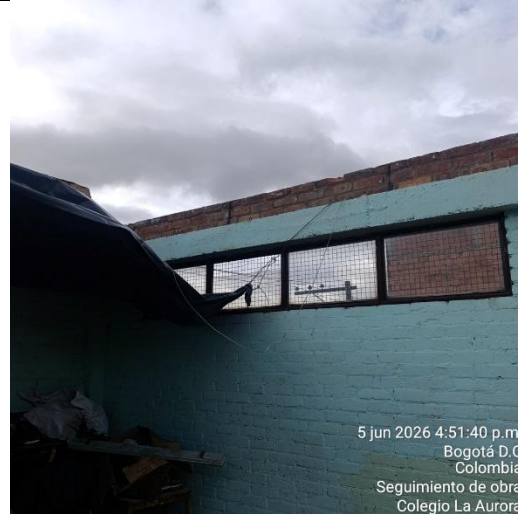
Ilustración No.18: Demolición encorizado de cubierta

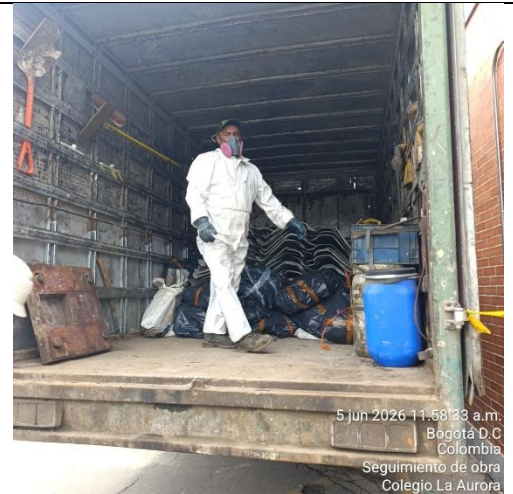
Ilustración No.19: Disposición final teja de asbesto

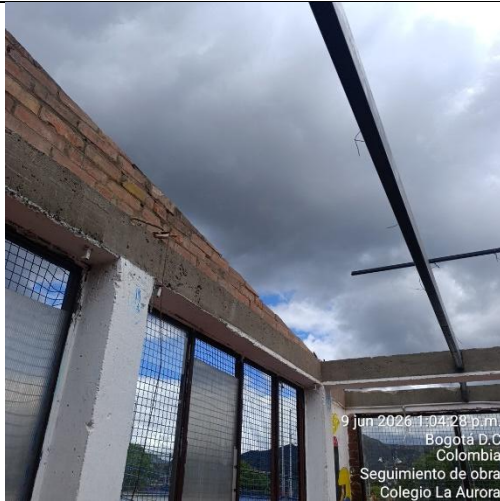
Ilustración No.25: Demolición encorizado de cubierta y desmonte de cubierta

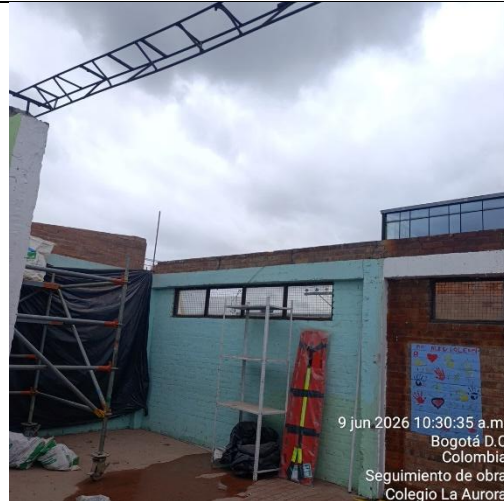
Ilustración No.26: Demolición encorizado de cubierta y desmonte de cubierta

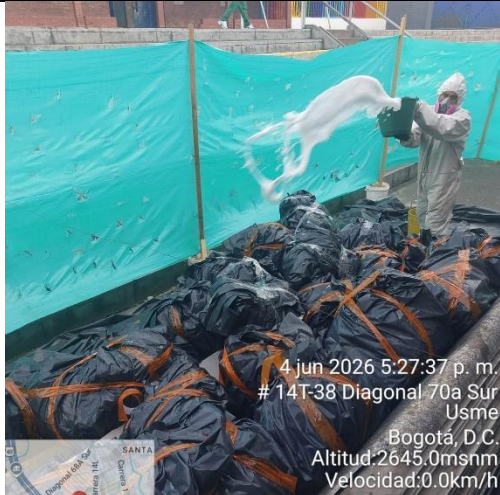
Ilustración No.34: Embalaje en plástico para teja en asbesto en punto de acopio

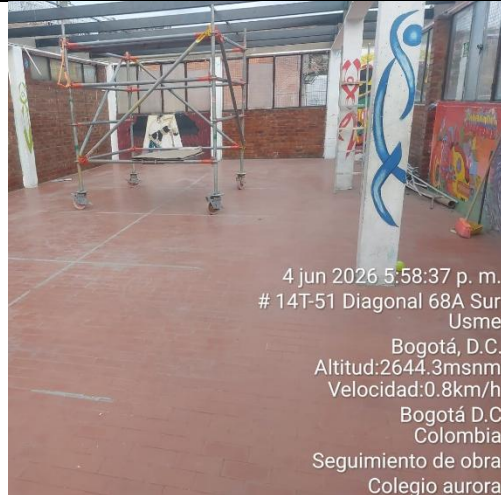
Ilustración No.35: Embalaje en plástico para teja en asbesto en punto de acopio y protocolo

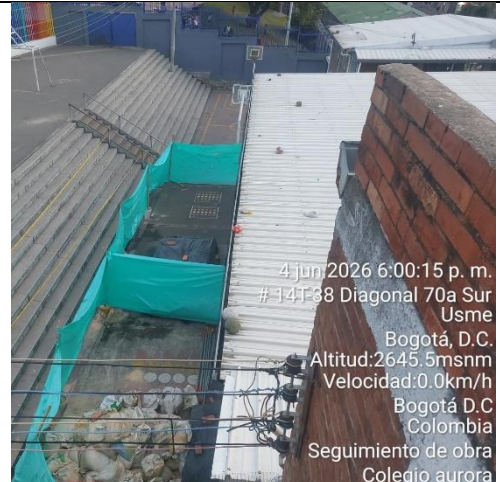
Ilustración No.36: Jornada de aseo y limpieza de espacios intervenidos

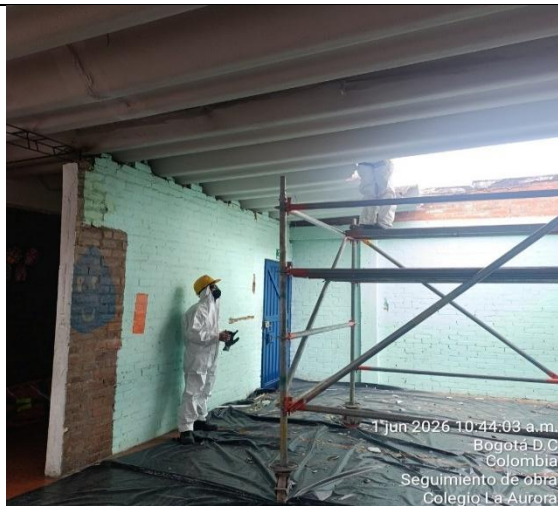
Ilustración No.43: Protección de pisos para desmante de teja en asbesto

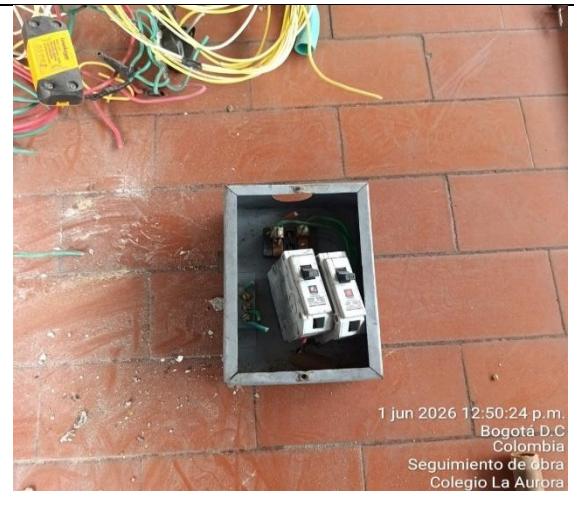
Ilustración No.44: Desmante tablero

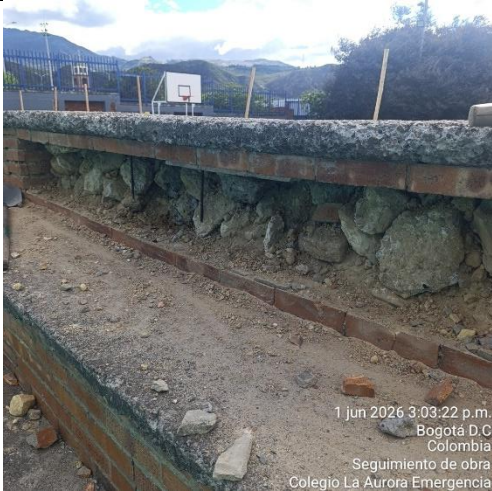
Ilustración No.31: Evidencia de relleno de gradería

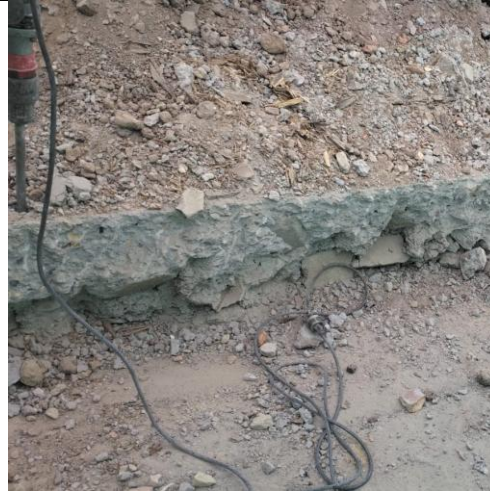
Ilustración No.32: Evidencia muro en concreto 10cm
