## INFORME TÉCNICO

### DIAGNÓSTICO DEL AERÓDROMO UBICADO EN LA ZONA URBANA DEL MUNICIPIO DE PUERTO GAITÁN – META

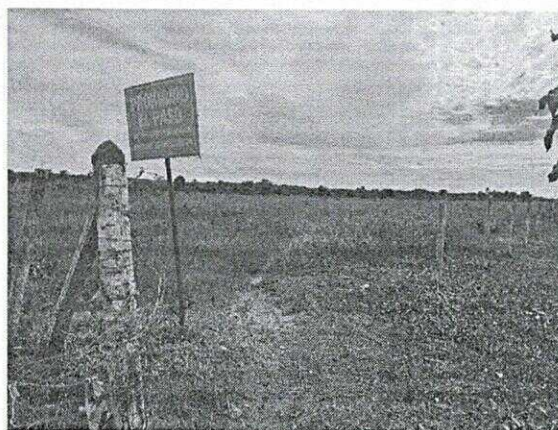
Posterior a la inspección visual realizada en el aeródromo ubicado en la zona urbana del municipio de Puerto Gaitán, Meta, se evidenció un deterioro gradual de los elementos que conforman el cerramiento perimetral, observándose desgaste y pérdida de capacidad funcional en varios tramos del alambre de púas, así como afectaciones y acumulación de suciedad en gran parte de los postes de concreto, ocasionadas por la exposición continua a las condiciones climáticas y el paso del tiempo. Estas condiciones disminuyen la capacidad del cerramiento para restringir el ingreso de personas y animales al área operacional, generando riesgos para la seguridad de las operaciones aéreas.

Ilustración 6 Daño de tramo de alambre de púas

- Realizar limpieza general de los postes de concreto y de las áreas adyacentes al cerramiento perimetral.
- Efectuar la reposición y/o tensión del alambre de púas que presenta deterioro y pérdida de funcionalidad.

- Realizar mantenimiento y reposición de los postes de concreto que presenten afectaciones, garantizando la integridad del cerramiento perimetral.
- Ejecutar actividades de rocería, limpieza y control de vegetación en las áreas laterales y franjas de seguridad de la pista, con el fin de restablecer las condiciones adecuadas de visibilidad y delimitación.
