## **INFORME DE GESTION DEL MANEJO INTEGRADO DE PLAGAS**

**AGENCIA PARA LA REINCORPORACION Y NORMALIZACION -  
ARN**

**Elaborado por:  
Erika Payares Ardila  
Cecplag S.A.S.**

**SOLEDAD, ATLANTICO  
JUNIO 2026**

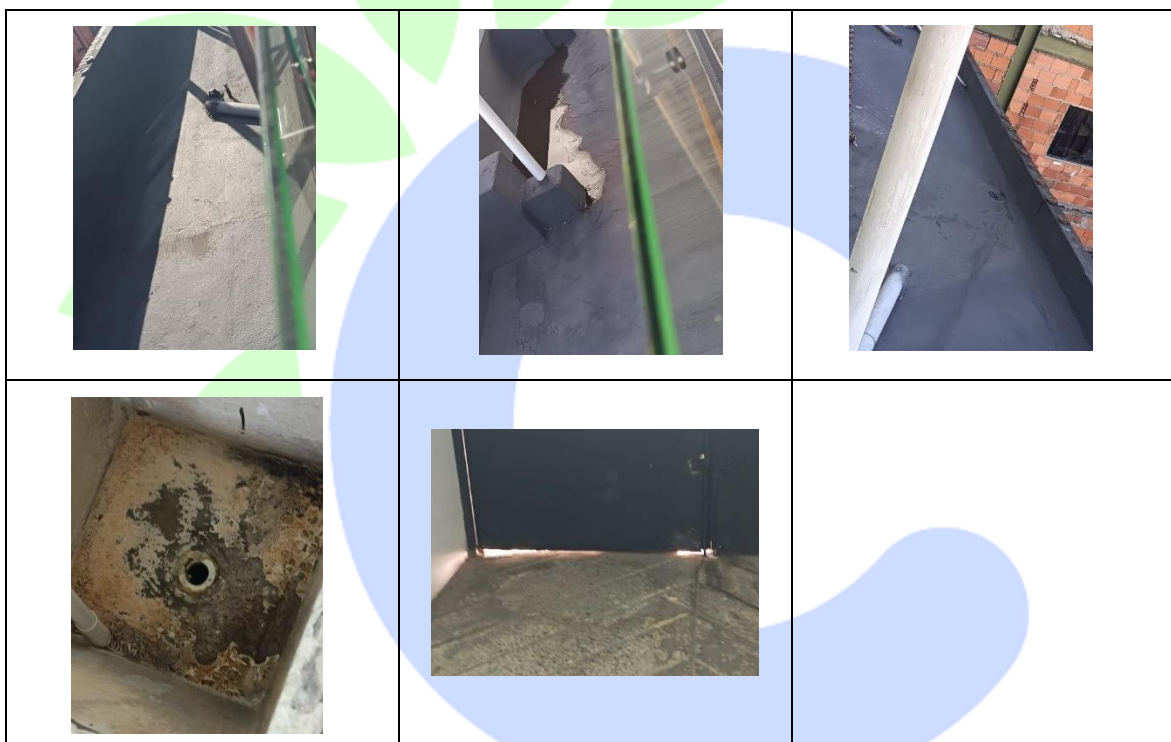
#### REGISTRO FOTOGRAFICO

- Alto tránsito de roedores y reporte de ingreso a la sede a través de los desagües
- Desagües de pocetas sin rejilla
- Terraza con acumulación de agua y rejillas en deficientes condiciones

- Puerta del sótano con espacio de luz bajo la puerta

1. Instalar 6 cajas de monitoreo y control de roedores
2. Dotar de rejilla todos los desagües del a sede y cambiar los que se encuentran en mal estado
3. Instalar lamina o burlete bajo la puerta de acceso al sótano

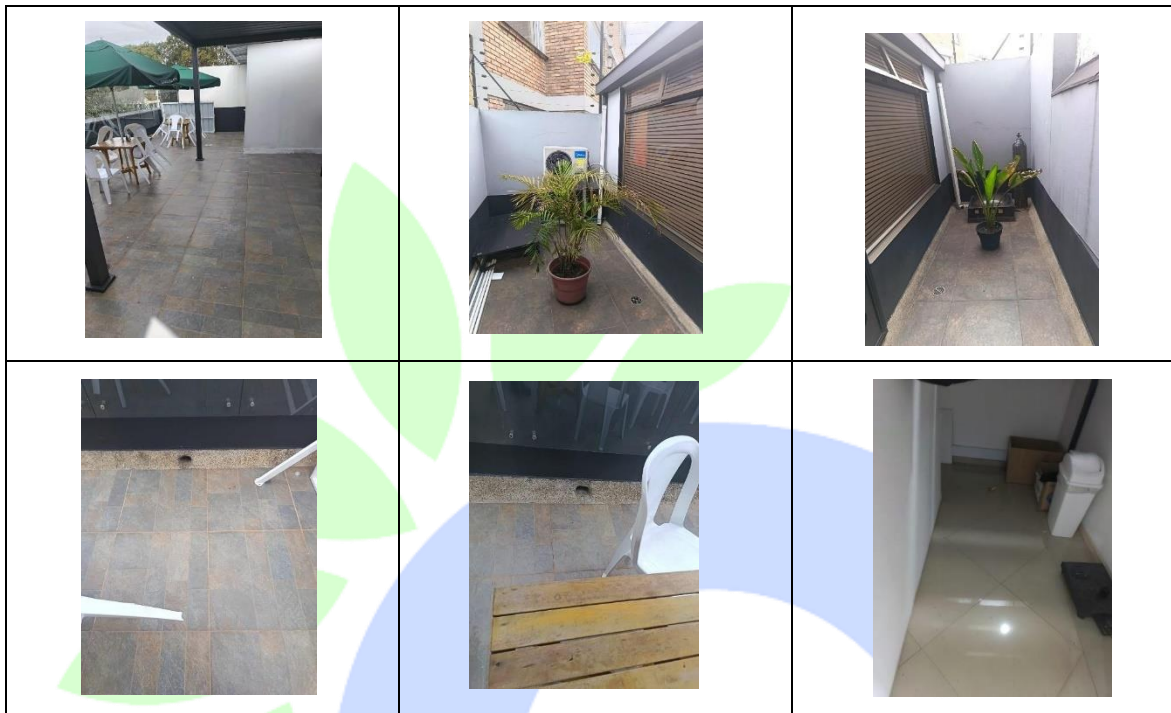
## REGISTRO FOTOGRAFICO

- Desagües sin rejilla
- Sede en buenas condiciones de orden y limpieza

1. Instalar 3 cajas de monitoreo y control de roedores
2. Dotar de rejilla todos los desagües del a sede

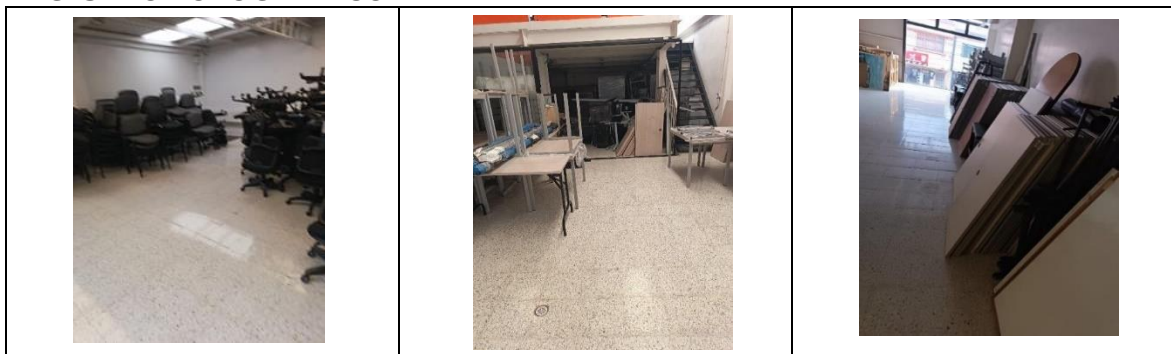
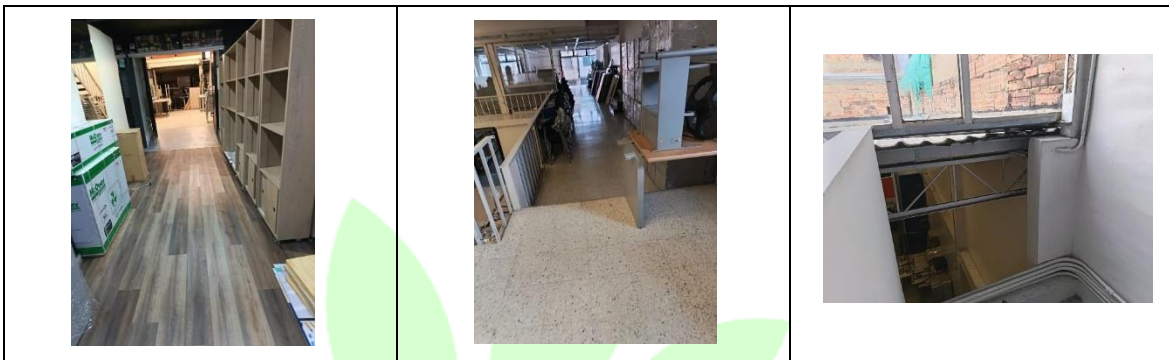
## REGISTRO FOTOGRAFICO

- Alta acumulación de elementos
- Espacios en ventanas que posibilitan el ingreso de roedores

1. Instalar 3 cajas de monitoreo y control de roedores
2. Rotar de manera periódica los elementos almacenados
3. Instalar anjeo o malla en marco de ventanas y el espacio entre la teja y la ventana

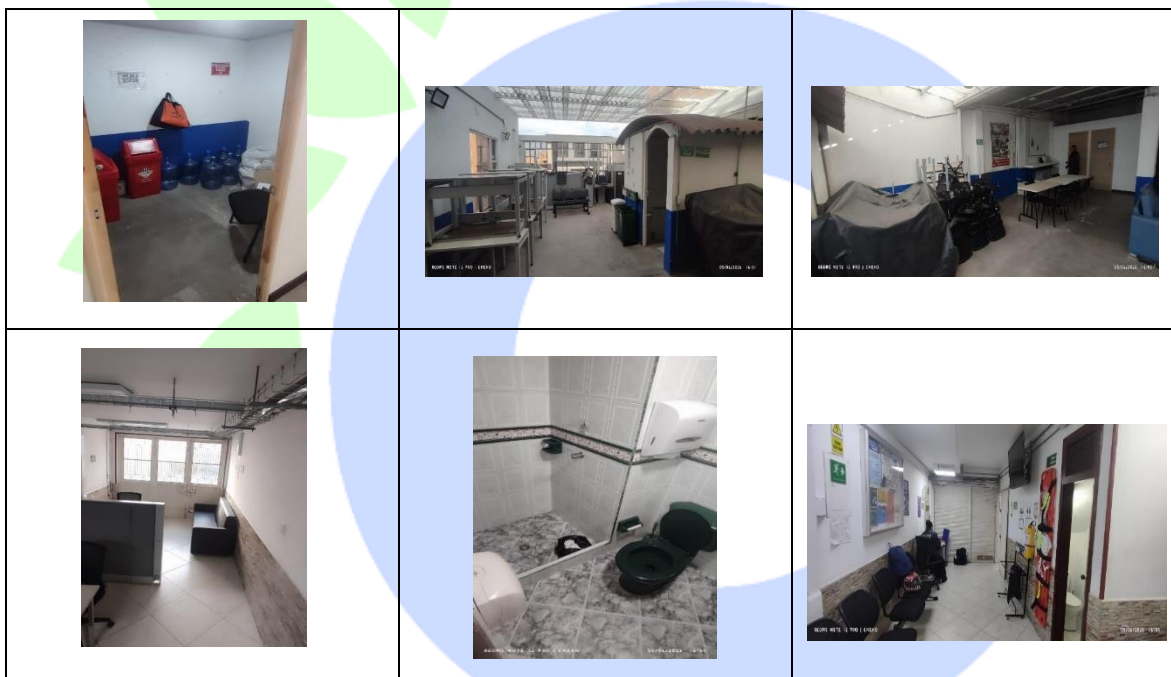
#### REGISTRO FOTOGRAFICO

- Sede en adecuadas condiciones de orden y limpieza
- No se evidencia presencia de plagas

1. Instalar 2 cajas de monitoreo y control de roedores
2. Almacenar elementos en cuarto de residuos sobre estivas plásticas
3. Rotación frecuente de elementos almacenados de la terraza
4. Instalar malla o angeo en espacio entre ventanas y tejado en la terraza
5. Dotar de papeleras higiénicas los baños

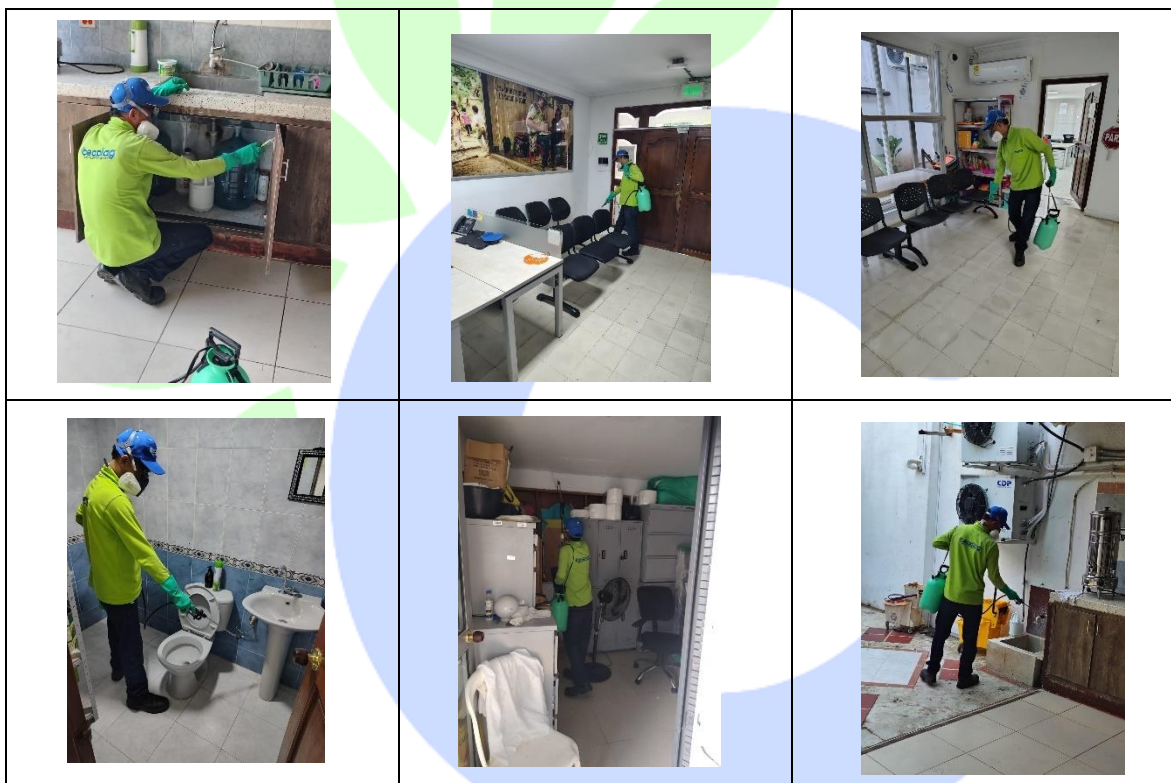
## REGISTRO FOTOGRAFICO

- Se evidencia en las cajas de aire o callejones falta de limpieza (verdín en el piso)
- No se evidencia presencia de plagas

1. Instalar 3 cajas de monitoreo y control de roedores
2. Realizar limpieza de verdín en las cajas de aire o callejones, para evitar la proliferación de insectos voladores (mosquitos)
3. Rotación frecuente de elementos almacenados en el cuarto de archivo
4. Dotar de papelera higiénica los baños

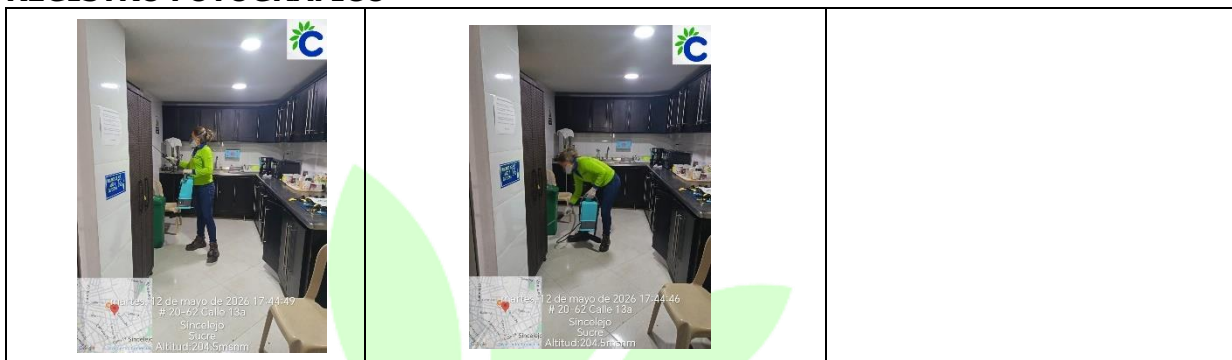
## REGISTRO FOTOGRAFICO

- No se evidencia presencia de plagas

1. Las condiciones higiénicas y locativas son excelente

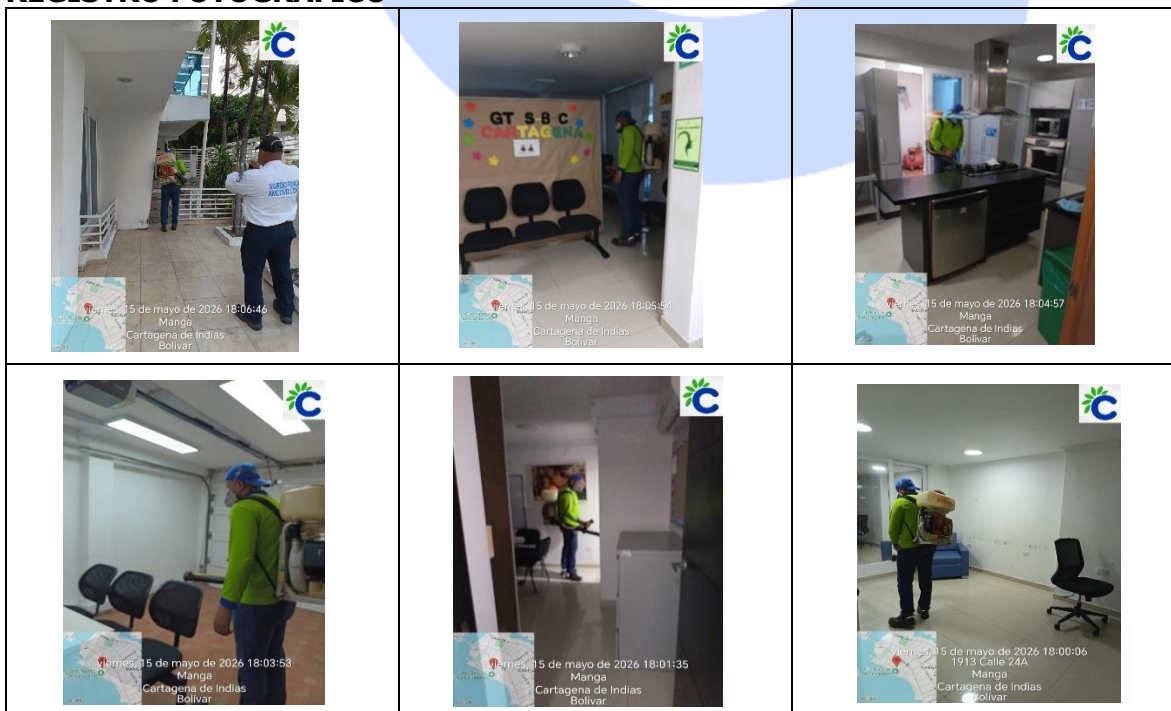
## REGISTRO FOTOGRAFICO

- No se evidencia presencia de plagas

1. Las condiciones higiénicas y locativas son excelentes
2. Se recomienda la instalación de 6 estaciones para el control de roedores en patio y azotea.

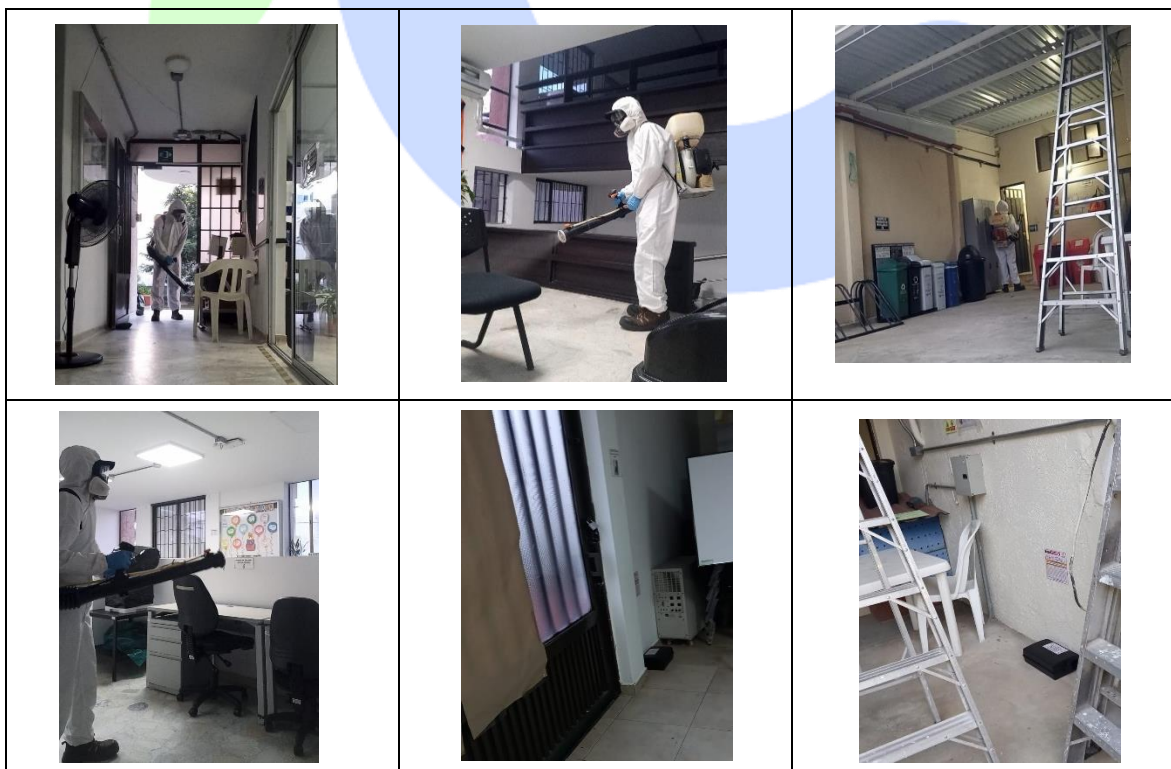
### REGISTRO FOTOGRAFICO

Se realiza la instalación de dos estaciones para el control de roedores, en el área del patio y cocina, se utilizan 10 gramos de rodenticida Rataquill.

- Identificación de plagas encontradas: Zancudos (actividad Baja) – Hormigas a (actividad Baja)
- Importante el tema de orden y aseo
- Mantener las áreas de lavado libres de residuos

1. Continuar con orden y aseo en todas las áreas
2. Sellamiento de grietas, huecos y desperfectos de las instalaciones (cafetería)
3. Mantener ventanas cerradas o implementar barreras con angeo
4. Colocar burlete en puerta que va hacia la carrera en sala de juntas

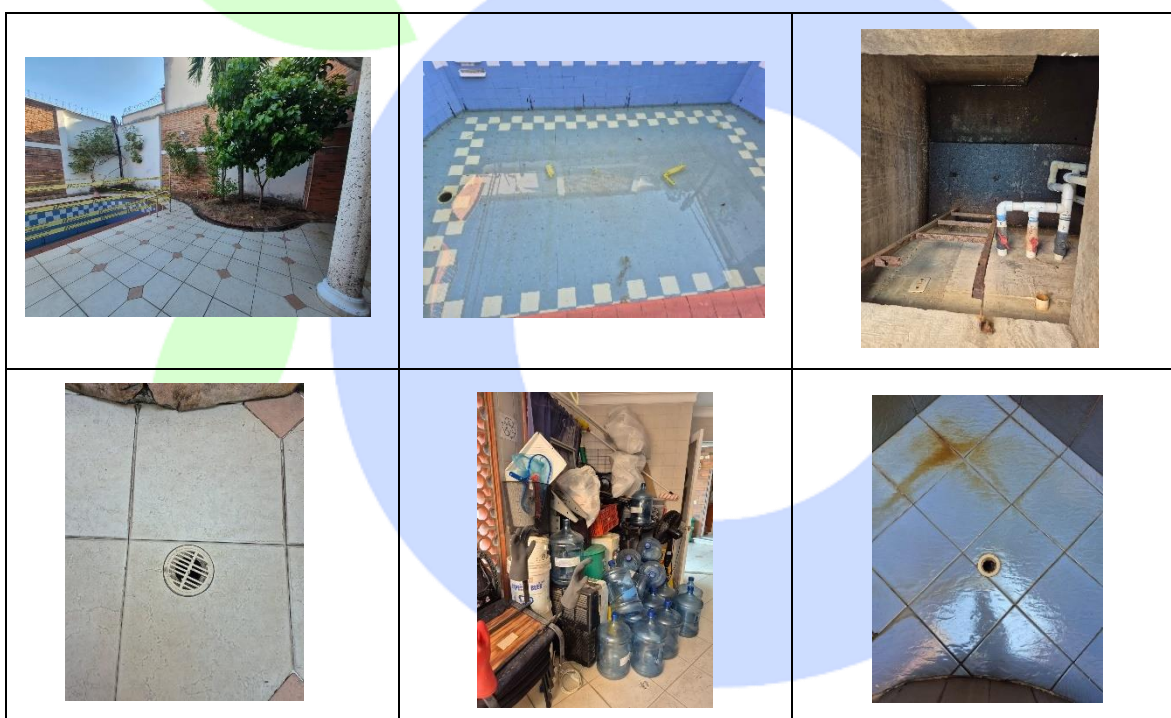
**REGISTRO FOTOGRAFICO**

- Sifones sin rejillas, permiten el ingreso de plagas
- Material acumulado en desuso
- Área de la piscina con acumulación de agua
- Agua estancada en el cuarto de bombas

1. Continuar con orden y aseo en todas las áreas
2. Instalar rejillas de orificios a los desagues y piscina
3. Mantener la piscina sin acumulación de agua

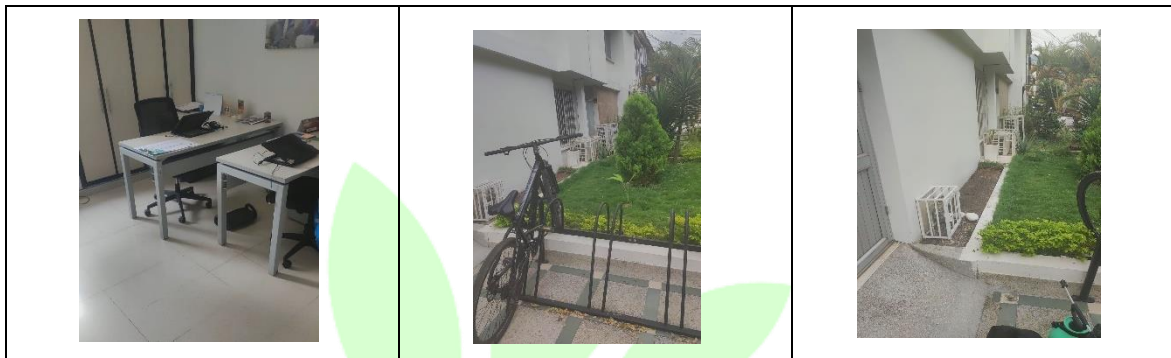
## REGISTRO FOTOGRAFICO

- No se evidencia presencia de plagas

1. Continuar con orden y aseo en todas las áreas

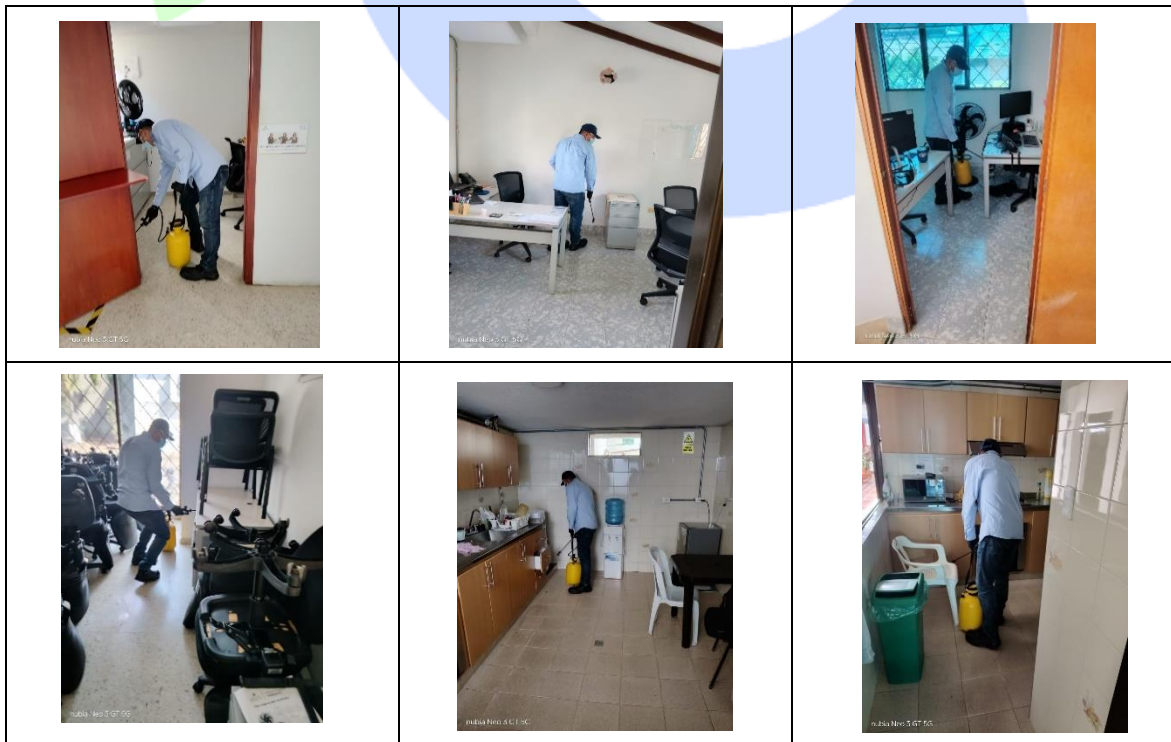
## REGISTRO FOTOGRAFICO

- No se evidencia presencia de plagas
- Condiciones locativas en excelente estado

1. Continuar con orden y aseo en todas las áreas

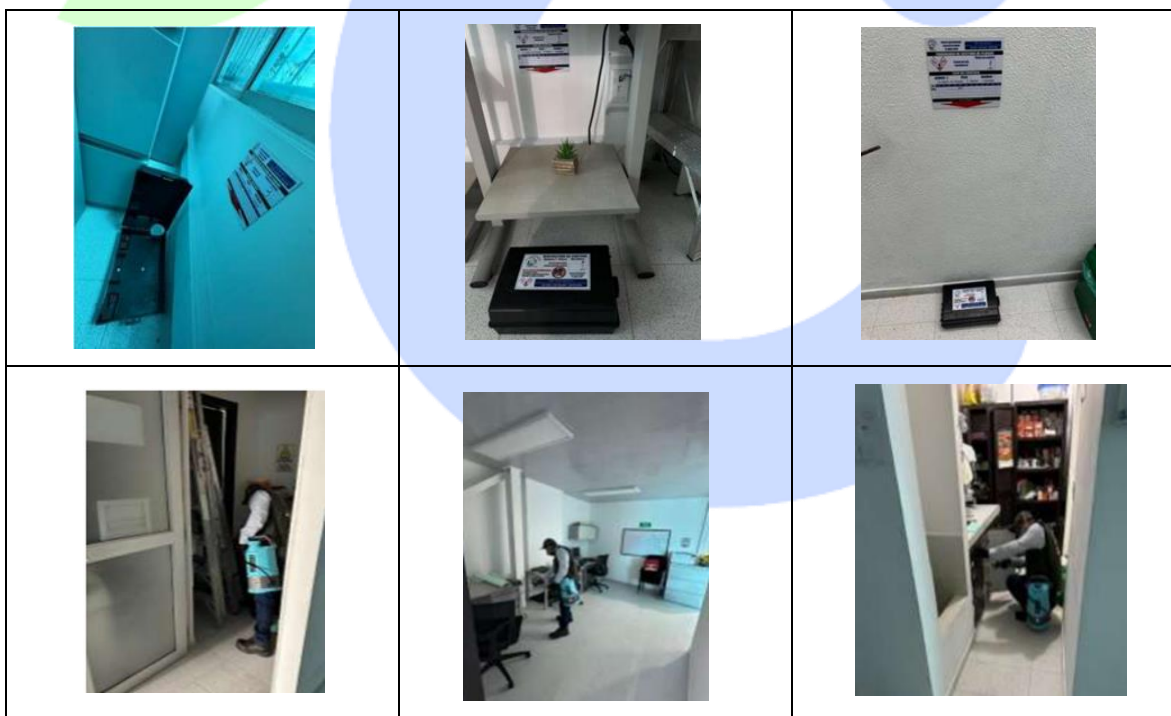
### REGISTRO FOTOGRAFICO

Se realiza instalación de tres (3) estaciones para el control de roedores en el área de la cocina y patio, se utilizan 80 gramos de Rastop Bloque Parafinado.

- No se evidencia presencia de plagas
- Condiciones locativas en excelente estado

1. Continuar con orden y aseo en todas las áreas

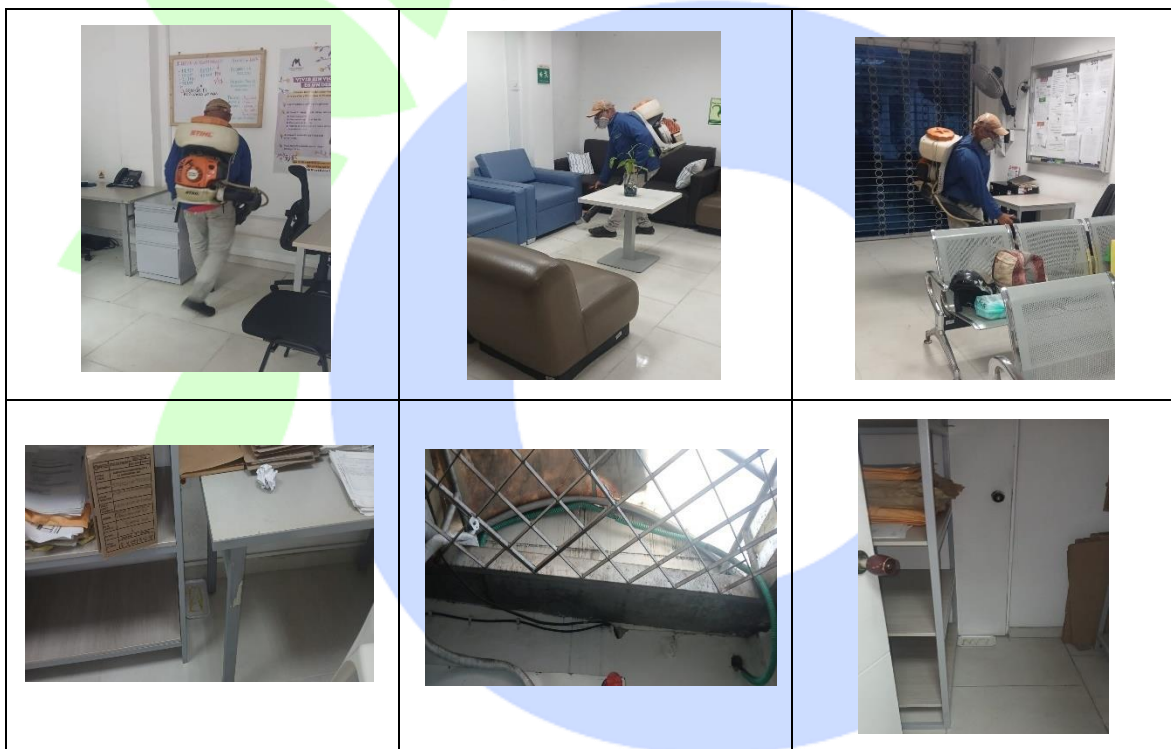
**REGISTRO FOTOGRAFICO**

Se realiza control de roedores con aplicación de trampas pegantes

- Se evidencia una percepción de infestación media de insectos voladores, rastreros y roedores
- Se evidencias accesos para las plagas en cocina y patio

1. Realizar sellamiento de acceso de acceso de plagas en cocina y patio
2. Seguir realizando control de roedores

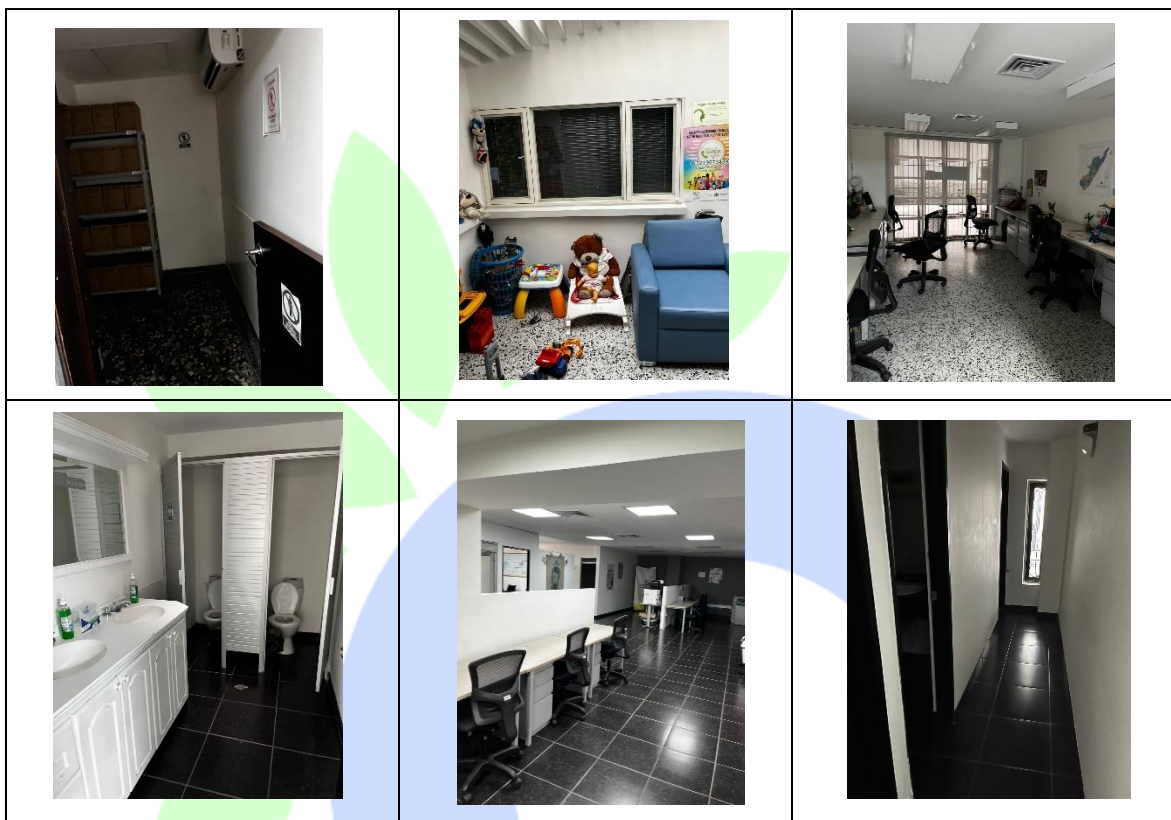
## REGISTRO FOTOGRAFICO

- No se evidencias presencia de plagas.

1. Seguir manteniendo las condiciones higiénicas y locativas en buen estado.

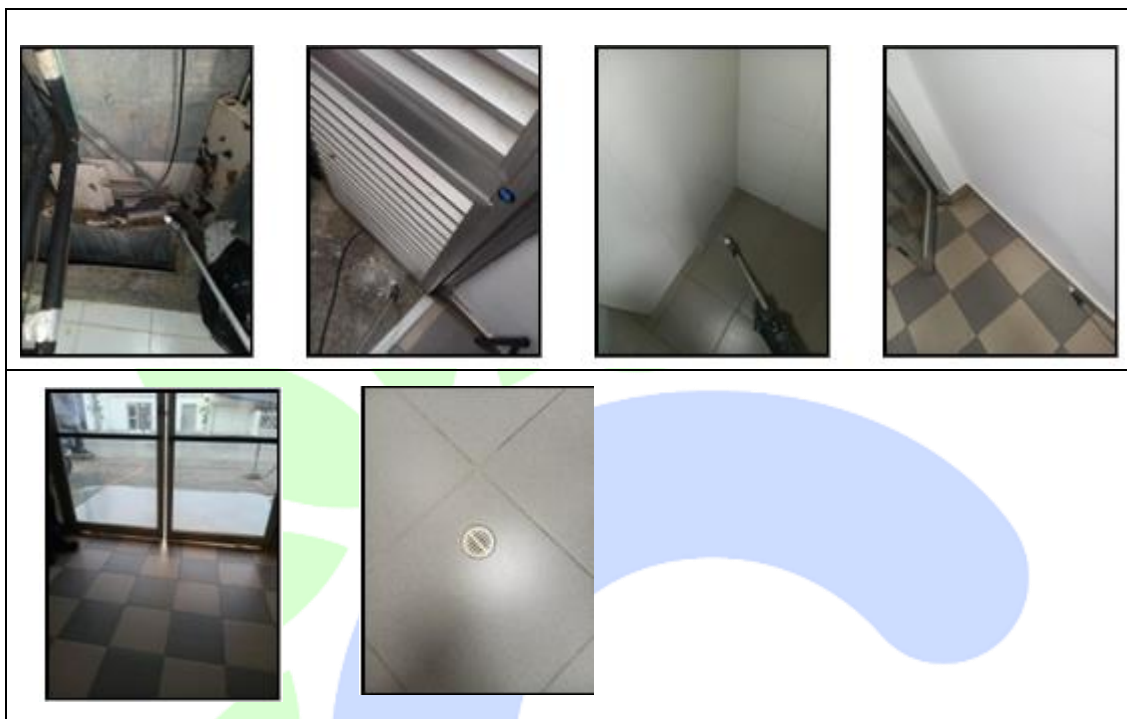
## REGISTRO FOTOGRAFICO

- Se evidencien luces interiores debajo de puertas lo que facilita el ingreso de plagas.
- Rejillas inadecuadas que facilitan el ingreso de plagas

1. Realizar cambio de rejillas en los sifones.
2. Instalar burletes en las puertas para evitar ingreso de plagas

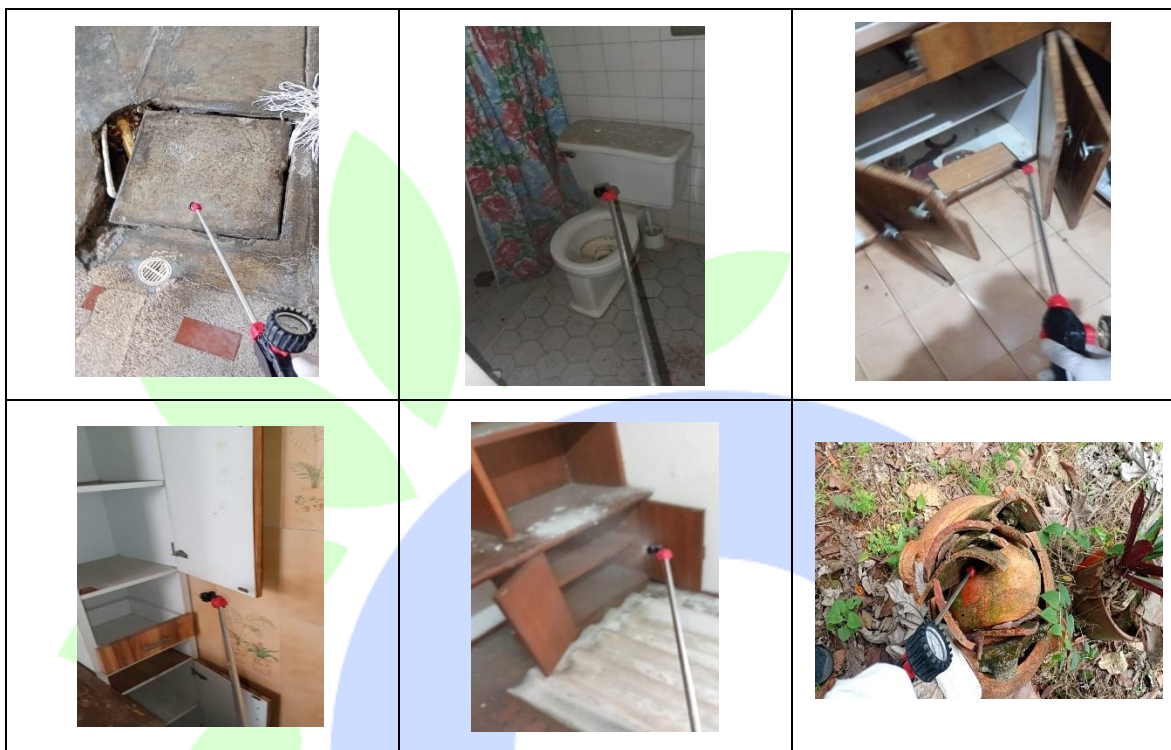
## REGISTRO FOTOGRAFICO

- Se evidencian alta vegetación, que favorece la presencia de insectos voladores y rastreros
- Se encontró caja con espacios a los lados, favoreciendo la salida a la superficie de plaga.

1. Se recomienda realizar control mensual.
2. Mejorar las condiciones de aseo y limpieza en los baños, cocina y muebles.
3. Realizar sellamiento de grietas en los desagües de las alcantarillas.

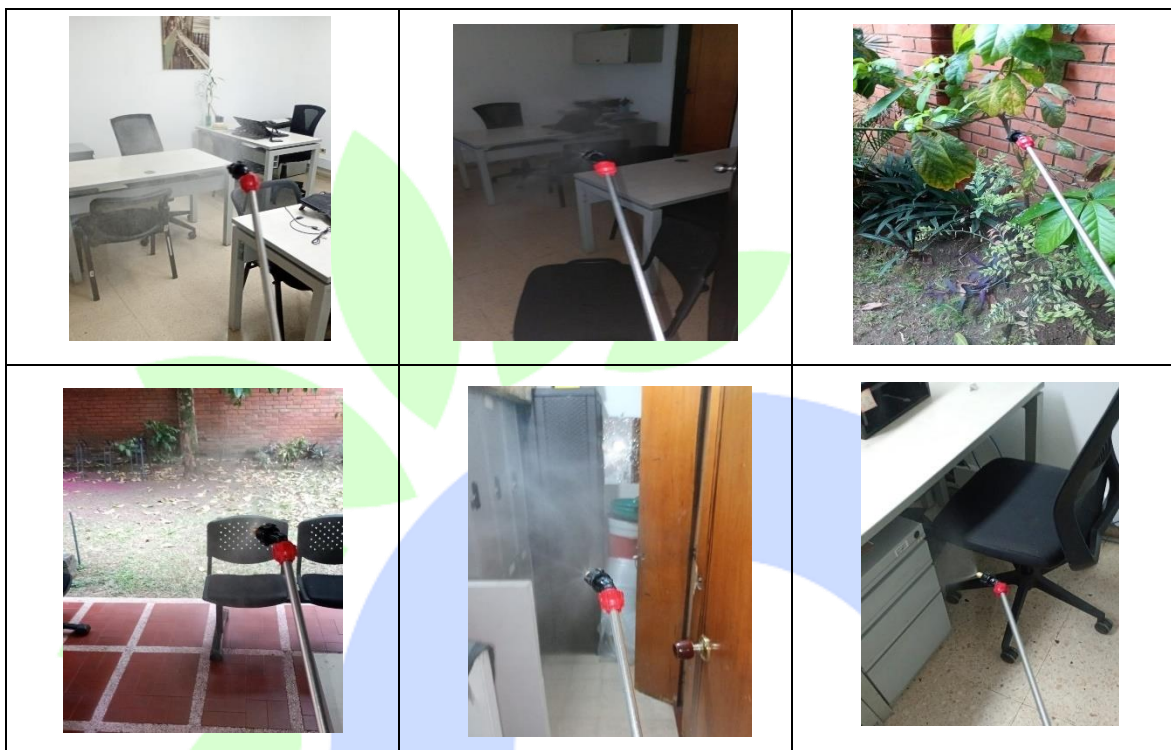
## REGISTRO FOTOGRAFICO

- Se evidencian rejillas deterioradas y sifones sin rejillas, favoreciendo la salida a la superficie de plagas.

1. Se recomienda realizar control mensual.
2. Mejorar las condiciones de aseo y limpieza en los baños, cocina y muebles.
3. Realizar sellamiento de grietas en los desagües de las alcantarillas.

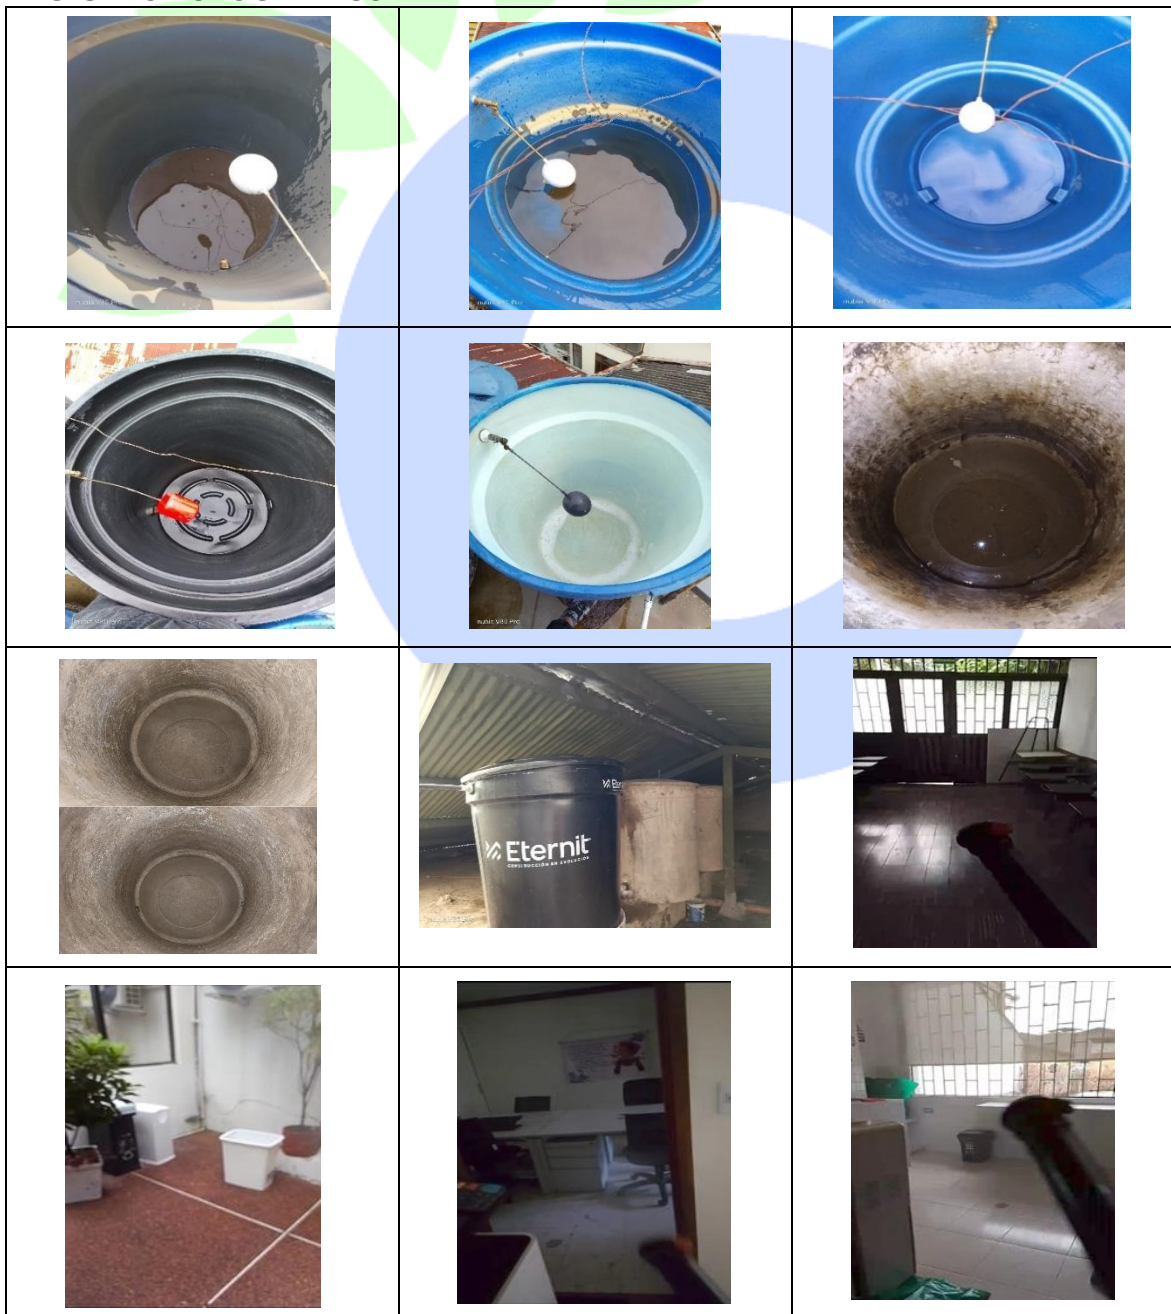
### REGISTRO FOTOGRAFICO

E día 13 de junio se realiza lavado y desinfección de cinco (5) tanques de agua potable de 1000 litros y dos (2) tanques de 500 litros

- Se evidencia presencia de moscas y zancudos.
- Se evidencian condiciones adecuadas de orden y limpieza en el área evaluada.
- No se observan signos de presencia de vectores ni criaderos potenciales.
- Se evidencia el adecuado manejo de residuos y buenas prácticas de saneamiento
- Se evidencian dos (2) de los tanques de almacenamiento de agua están fabricados en material de asbesto (fibrocemento), este material acorde a la normatividad vigente ha sido restringido.

Bajo la Ley 1968 de 2019, en su artículo 2: indica que desde el 1 de enero de 2021 se prohíbe explotar, producir, comercializar, importar, distribuir o exportar cualquier variedad de asbesto y los productos elaborados con él.

Esto incluye **tanques de agua potable fabricados con asbesto-cemento**, que eran comunes en décadas pasadas.

En el artículo 3 parágrafo 2. Indica que las entidades tienen un plazo de 5 años desde 2019 para el reemplazo progresivo a materiales más seguros como plástico, fibra de vidrio, acero inoxidable, etc.

1. Seguir manteniendo las condiciones higiénicas y locativas en excelentes condiciones.
2. Realizar cambio de los tanques de cemento por tanques de plásticos, fibra de vidrio, acero inoxidable, etc, garantizando la salud de los trabajadores de ARN.
