**INFORME TECNICO FINAL No 4: ESPECTÁCULO DE DRONES - MANTENIMIENTO –  
DESMOSTE ALUMBRADO NAVIDEÑO  
MUNICIPIO DE SOACHA “CUNDINAMARCA”  
CONTRATO 198-2025**

DISEÑO, MONTAJE, VERIFICACIÓN Y PUESTA EN FUNCIONAMIENTO ALUMBRADO NAVIDEÑO

MUNICIPIO DE SOACHA – CUNDINAMARCA

**CONTRATO:** 198-2025

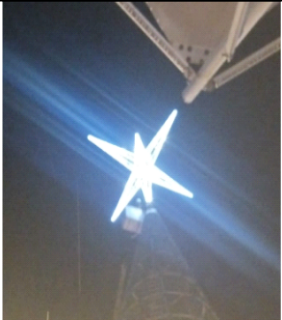
| FECHA | SITUACION / OBERVACIONES | TIPO MANTENIMIENTO | ANTES | | DESPUES | |
|---|---|---|---|--|---|--|
| 5/12/2025 | Parque Principal, Se identifica que una de las puntas de la estrella ubicada en la parte superior del árbol navideño no enciende. Se revisan conexiones electricas y se restablece el encendido. | PREVENTIVO | | | | |

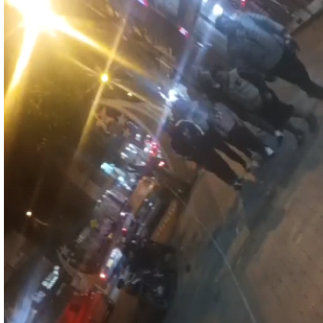
| FECHA | SITUACION / OBERVACIONES | TIPO MANTENIMIENTO | ANTES | DESPUES |
|---|---|---|---|---|
| 5/12/2025 | Cra. 7 #15 - 59, Semi arcos no encienden, hurto de cable aproximadmaente 100 metros de cable, se remplza cable y se dejan funcionando los semi arcos | CORRECTIVO | | |

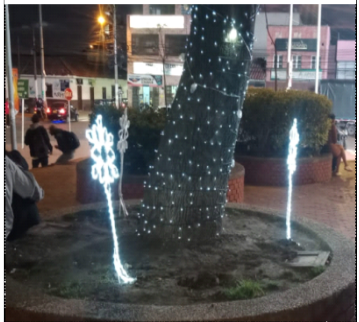
| FECHA | SITUACION / OBERVACIONES | TIPO MANTENIMIENTO | ANTES | DESPUES |
|---|---|---|---|---|
| 5/12/2025 | Decoracion de materas apagadas, cables desconectados. Se entierran en la tierra para evitar desconexiones nuevamente | PREVENTIVO | | |

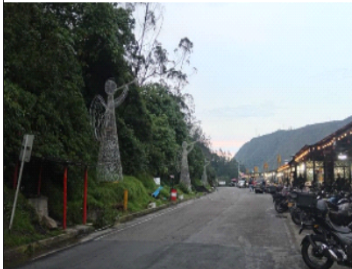
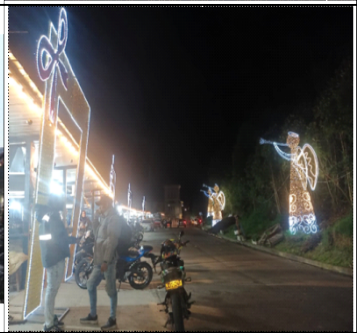
| FECHA | SITUACION / OBERVACIONES | TIPO MANTENIMIENTO | ANTES | DESPUES |
|---|---|---|---|---|
| 9/12/2025 | Salto de Tequendama, los angeles no estan encendidos, cables cortados (vandalismo) se reemplaza y se restablice el encendido de las figuras | CORRECTIVO | | |

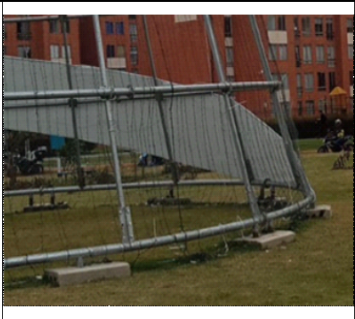
| FECHA | SITUACION /<br>OBSERVACIONES | TIPO MANTENIMIENTO | ANTES | DESPUES |
|---|---|---|---|---|
| 10/12/2025 | Ciudad Verde, Malla de la base rota y extensiones cortadas. Se instala nueva malla y extensiones | CORRECTIVO | | |

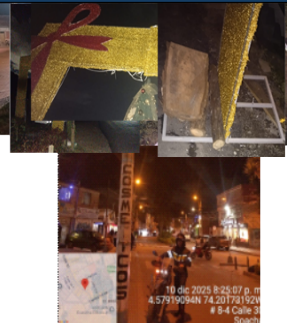
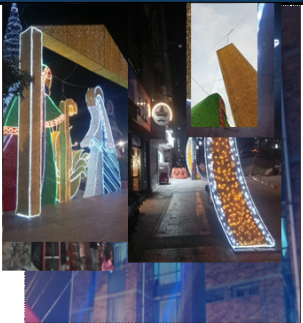
| FECHA | SITUACION /<br>OBERVACIONES | TIPO MANTENIMIENTO | ANTES | DESPUES |
|---|---|---|---|---|
| 10/12/2025 | Terreros, Figuras de poste no encienden, desde la Cr 9 este hasta la Cr 6C, <b>Hurto de calbe</b> . Se reemplaza 30 metros de cable y se verifican conexiones para restablecer el encendio de los motivos | CORRECTIVO | | |

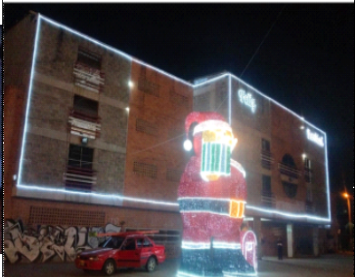
| FECHA | SITUACION /<br>OBERVACIONES | TIPO MANTENIMIENTO | ANTES | DESPUES |
|---|---|---|---|---|
| 11/12/2025 | Coliseo Leon XIII, corriero el cable y se desconecto la iluminacion de la fachada, se debe reubicar el cableado | PREVENTIVO | | |

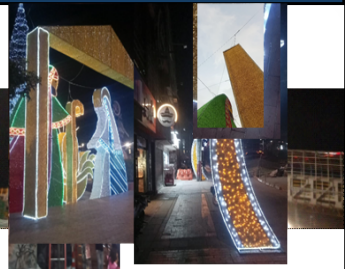
| FECHA | SITUACION / OBERVACIONES | TIPO MANTENIMIENTO | ANTES | DESPUES |
|---|---|---|---|---|
| 12/12/2025 | Puente Ventura , uno de los costados no encienden, se revisa hay hurto de cableado, se remmplaza 100m de cable y se verifican conexiones para encendio | CORRECTIVO | | |

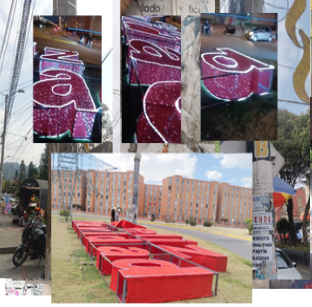
| FECHA | SITUACION / OBERVACIONES | TIPO MANTENIMIENTO | ANTES | DESPUES |
|---|---|---|---|---|
| 26/12/2025 | Glorieta de Hogares, Caida del letrero de Feliz Navidad (vandalismo). Se revisa y fue jalado el letrero des anclandose del piso. Se vuelve a andar al piso y se restablece la ubicación de la estructura revisando conexiones. | CORRECTIVO | | |

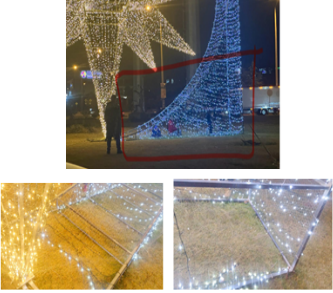
| FECHA | SITUACION / OBERVACIONES | TIPO MANTENIMIENTO | ANTES | DESPUES |
|---|---|---|---|---|
| 29/12/2025 | Glorieta de Hogares, Extensiones suelta en la base de la estrella porque las personas se meten en el interior. Se arreglan extensiones en la base para que la iluminacion sea pareja en la base y se instalan letreros de riesgo electrico | PREVENTIVO | | |

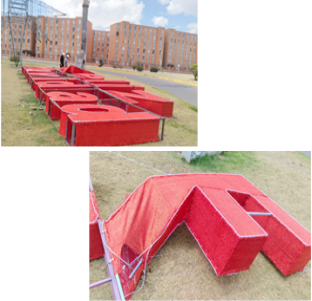
| FECHA | SITUACION / OBERVACIONES | TIPO MANTENIMIENTO | ANTES | DESPUES |
|---|---|---|---|---|
| 29/12/2025 | Glorieta de Hogares, caída del letrero intento de robo del material (VANDALISMO), se pararon encima de las piezas y cortaron cable. Se repara cable cortado, se arelga la letra F y se instala nuevamente el letrero | CORRECTIVO | | |
