**INFORME EJECUTIVO  
FINAL**

**CONTRATO CPS 198-2025**

**“PRESTACIÓN DE SERVICIOS PARA EL DISEÑO, MONTAJE, PUESTA EN FUNCIONAMIENTO, MANTENIMIENTO Y DESMONTE DEL ALUMBRADO NAVIDEÑO 2025 SOACHA – CUNDINAMARCA EN EL MARCO DEL CONTRATO INTERADMINISTRATIVO 2474-2025 SUSCRITO CON LA ALCALDIA MUNICIPAL DE SOACHA”**

**SOACHA - CUNDINAMARCA**

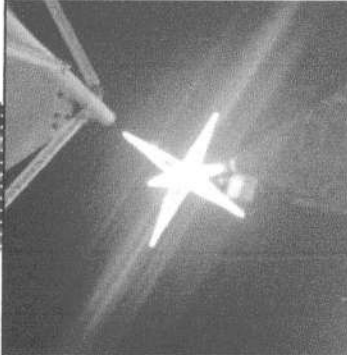
| FECHA | SITUACION /<br>OBSERVACIONES | TIPO MANTENIMIENTO | ANTES | DESPUES |
|---|---|---|---|---|
| 5/12/2025 | Parque Principal, Se identifica que una de las puntas de la estrella ubicada en la parte superior del árbol navideño no enciende. Se revisan conexiones electricas y se restablece el encendido. | PREVENTIVO | | |

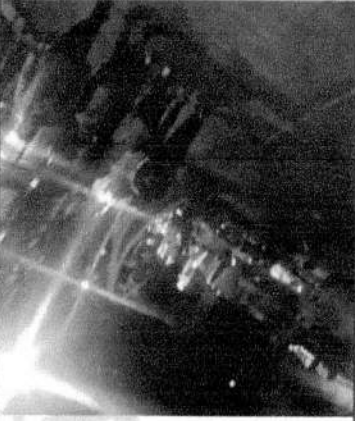
| 5/12/2025 | Cra. 7 #15 - 59, Semi arcos no encienden, hurto de cable aproximadamente 30 metros de cable, se reemplaza cable y se dejan funcionando los semi arcos | CORRECTIVO | | |

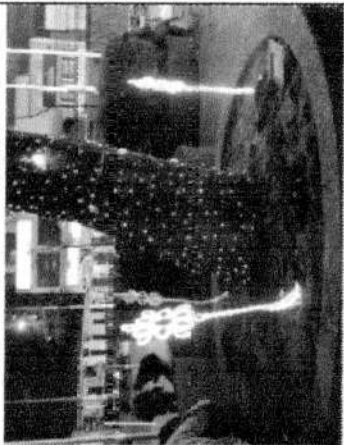
| 5/12/2025 | Cra. 7 #15 - 59, Daño en la tela tel la base del motivo de medio arco, se arregla la tela | CORRECTIVO | | |

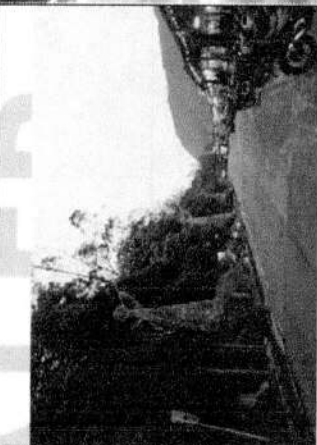
| 5/12/2025 | Decoracion de materas, apagadas, cables desconectados. Se entierran en la tierra para evitar desconexiones nuevamente | PREVENTIVO | | |

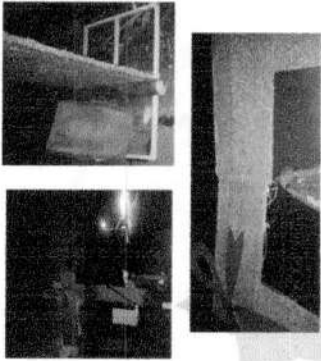
| 9/12/2025 | Salto de Tequendama, Arco partido lo retiraron de la entrada lo dejaron aproximadamente a 200 mts del lugar donde estaba instalado cuñado con piedras, cortaro el cableado que suministra la energia a la mangueras tipo led. Vandalismo | CORRECTIVO | | |

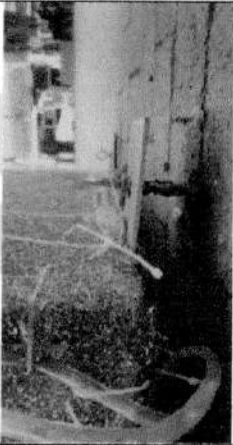
| 10/01/1900 | Parque Principal, arco del nacimientos esta torcido y se desanclo del piso. Se ajusta anclaje y se pne guaya para asegurar la pieza | CORRECTIVO | | | <br> |

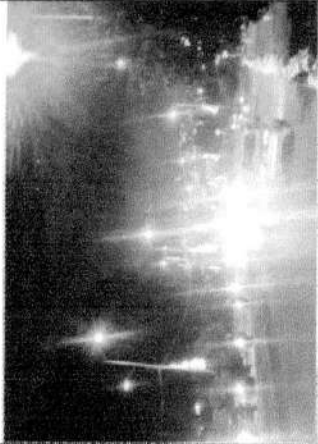
| 10/12/2025 | Motivos de poste apagados en un costado de la via. La cauda fue hurto de 30 metros de cable aproximadamente, se reemplaza y encienden nuevamente los motivos de poste | CORRECTIVO | |

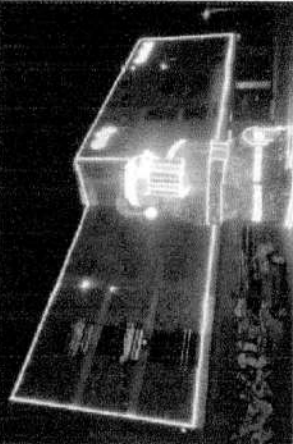
| 11/12/2025 | Coliseo Leon XIII, corriero el cable y se desconectó la iluminacion de la fachada, se debe reubicar el cableado | PREVENTIVO | |

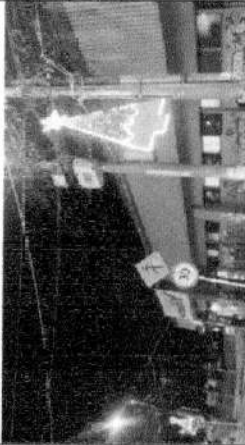
| 18/12/2025 | COMPARTIR CALLE 18<br>ENTRE CR14 Y CR9<br>Motivos de postes no<br>encienden, ser verifican<br>conexiones y quedan<br>funcionando | PREVENTIVO | <br> | <br><br> |

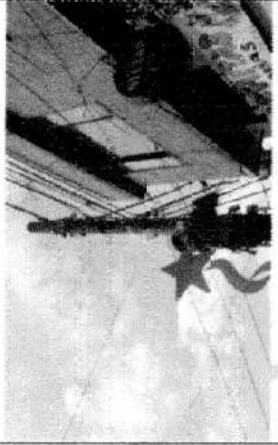
| 23/12/2025 | Motivos de poste no encienden, hurto de cable, se reemplaza 40 metros de cable, se revisan conexiones y se restable el encendio de los motivos | CORRECTIVO | | |

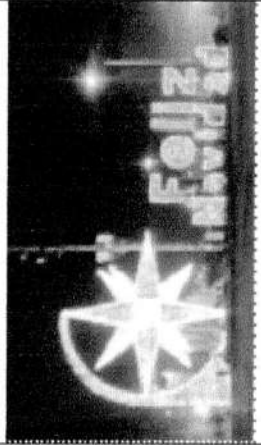
| 26/12/2025 | Glorieta de Hogares, Caída del letrero de Feliz Navidad (vandalismo). Se revisa y fue jalado el letrero des anclandose del piso. Se vuelve a anclar al piso y se restablece la ubicación de la estructura revisando conexiones. | CORRECTIVO | | |

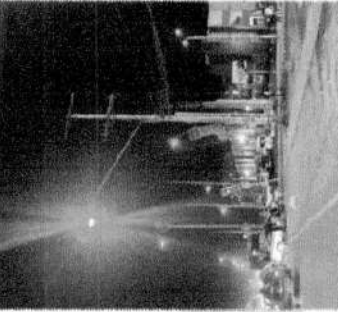
| 26/12/2025 | Indiummil, 11 motivos de poste que no encienden, hurto de cable, 60 metros, se reemplaza y queda funcionando los motivos de poste | CORRECTIVO | | |

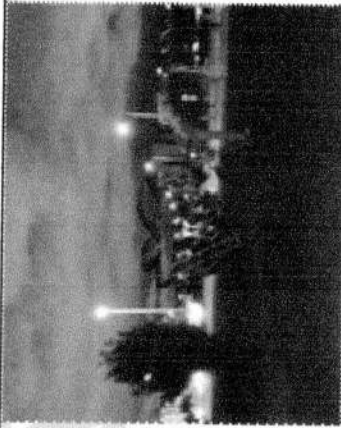
| 29/12/2025 | Ciudad Verde, Arcos inclinados y apagados, halaron el cableado y las guayas intento de hurto. Se reemplaza cable cortado aproximadamente 25 metros y se tensionan guayas y se verifica reloj , encendido de todos los arcos | CORRECTIVO | | |
