| CODIGO: | GT-IN-06 | INFORME DE RESULTADOS N° 0036-2026-53 | | | | | |
| VERSIÓN: | 8 | CBR DE SUELOS COMPACTADOS EN EL LABORATORIO Y SOBRE MUESTRA INALTERADA<br>(ANEXO A)<br>INV E – 148 – 13 | | | | | |
| Nombre del proyecto | REALIZAR LOS ESTUDIOS Y DISEÑOS DE LAS VÍAS: LOTE 1: 1. VÍA DESDE EL CASCO URBANO DE LENGUAZAKE AL CASCO URBANO DE VILLAPINZÓN. 2. VÍA DESDE EL CASCO URBANO DE JERUSALEN AL CRUCE DE LA VÍA RUTA 46, 3. VÍA QUE DESDE EL SECTOR TABACAL CONDUCE AL CASCO URBANO DEL MUNICIPIO DE SUPLE. 4. VÍA DESDE EL CASCO URBANO DE CHOCONÁ AL CASCO URBANO DE CUCUMBIA. 5. VÍA QUE CONECTA EL CRUCE CON EL CORREDOR BOGOTÁ – FONTIBÓN – FACATATIVÁ – LOS ALPES, SECTOR LA VIRGEN, HASTA LA VÍA FACATATIVÁ – EL ROSAL. 6. VÍA DESDE EL CASCO URBANO DEL MUNICIPIO DE SUPYA AL CASCO URBANO DEL MUNICIPIO DE PACHO | | | | Teléfono | 310 7820758 | |

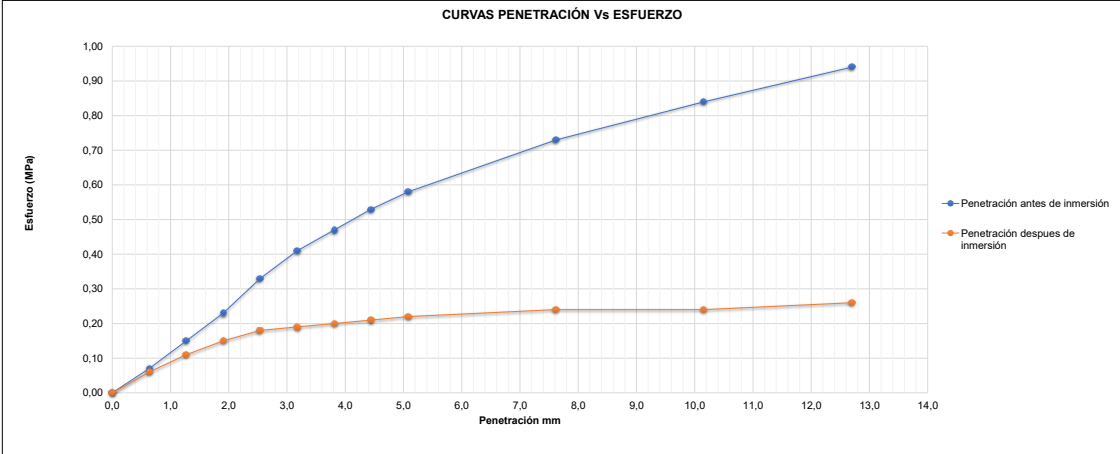
<table><tr><th></th><th>Antes de inmersión</th><th>Después de inmersión</th></tr><tr><td>CBR Corregido 0,1" - 2,54 mm</td><td>4,8</td><td>2,6</td></tr><tr><td>CBR Corregido 0,2" - 5,08 mm</td><td>5,6</td><td>2,1</td></tr><tr><td>Relación de soporte (%)</td><td>5,6</td><td>2,6</td></tr></table>
