| CODIGO: | GT-IN-06 | INFORME DE RESULTADOS N° 0036-2026-97 | | | | | |
| VERSIÓN: | 8 | CBR DE SUELOS COMPACTADOS EN EL LABORATORIO Y SOBRE MUESTRA INALTERADA<br>(ANEXO A)<br>INV E – 148 – 13 | | | | | |
| Nombre del proyecto | REALIZAR LOS ESTUDIOS Y DISEÑOS DE LAS VÍAS: LOTE 1: 1. VÍA DESDE EL CASCO URBANO DE LENGUAZAKE AL CASCO URBANO DE VILLAPINZÓN. 2. VÍA DESDE EL CASCO URBANO DE JERUSALEN AL CRUCE DE LA VÍA RUTA 46, 3. VÍA QUE DESDE EL SECTOR TABACAL CONDUCE AL CASCO URBANO DEL MUNICIPIO DE SUPÍA. 4. VÍA DESDE EL CASCO URBANO DE CHOCONÁ AL CASCO URBANO DE CUCUMBIA. 5. VÍA QUE CONECTA EL CRUCE CON EL CORREDOR BOGOTÁ – FONTIBÓN – FACATATIVÁ – LOS ALPES, SECTOR LA VIRGEN, HASTA LA VÍA FACATATIVÁ – EL ROSAL. 6. VÍA DESDE EL CASCO URBANO DEL MUNICIPIO DE SUPÍA AL CASCO URBANO DEL MUNICIPIO DE PACHO | | | | Teléfono | 310 7820758 | |

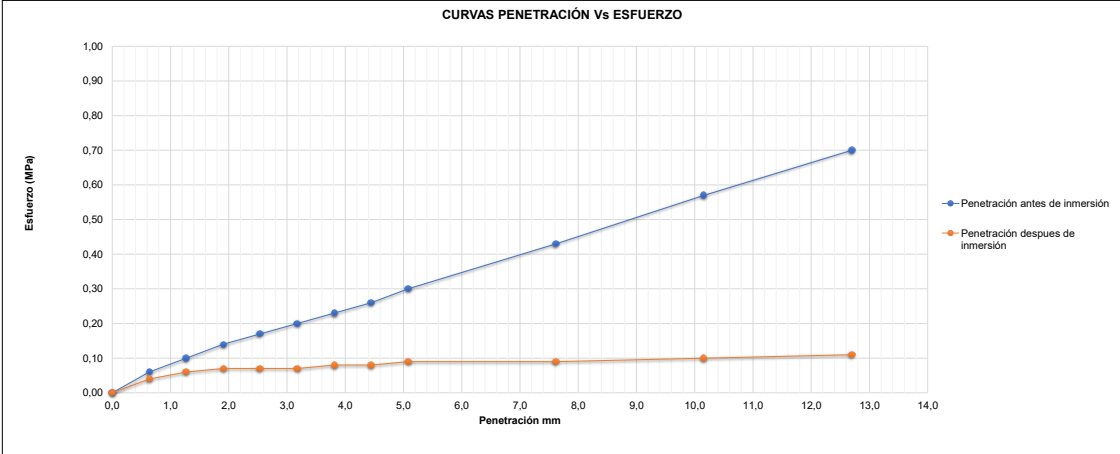
<table><tr><th></th><th>Antes de inmersión</th><th>Después de inmersión</th></tr><tr><td>CBR Corregido 0,1" - 2,54 mm</td><td>2,5</td><td>1,0</td></tr><tr><td>CBR Corregido 0,2" - 5,08 mm</td><td>2,9</td><td>0,9</td></tr><tr><td>Relación de soporte (%)</td><td>2,9</td><td>1,0</td></tr></table>

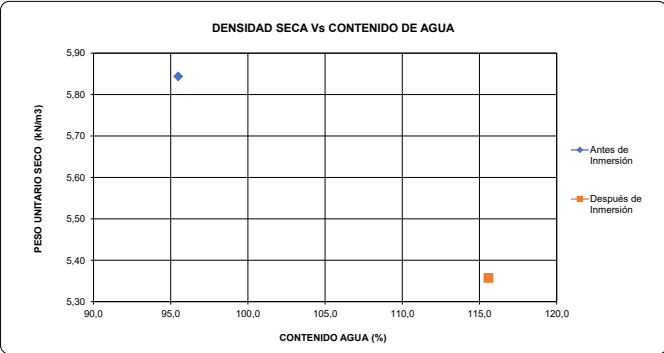
| | | AASTHO | SUCS | | | | |
| | | - | - | | | | |
| Peso unitario seco de penetración (kN/m³) | | 5,84 | | 5,36 | | | |
| Contenido de agua (%) | | 95,5 | | 115,6 | | | |
