| CODIGO: | GT-IN-06 | INFORME DE RESULTADOS N° 0038-2026-18 | | | | | |
| VERSIÓN: | 8 | CBR DE SUELOS COMPACTADOS EN EL LABORATORIO Y SOBRE MUESTRA INALTERADA<br>(ANEXO A)<br>INV E – 148 – 13 | | | | | |
| Nombre del proyecto | REALIZAR LOS ESTUDIOS Y DISEÑOS DE LAS VÍAS: LOTE 1: 1. VÍA DESDE EL CASCO URBANO DE LENGUAZAKE AL CASCO URBANO DE VILLAPINZÓN. 2. VÍA DESDE EL CASCO URBANO DE JERUSALEN AL CRUCE DE LA VÍA RUTA 46, 3. VÍA QUE DESDE EL SECTOR TABACAL CONDUCE AL CASCO URBANO DEL MUNICIPIO DE SUPLE. 4. VÍA DESDE EL CASCO URBANO DE CHOCONÁ AL CASCO URBANO DE CUCUMBIA. 5. VÍA QUE CONECTA EL CRUCE CON EL CORREDOR BOGOTÁ – FONTIBÓN – FACATATIVÁ – LOS ALPES, SECTOR LA VIRGEN, HASTA LA VÍA FACATATIVÁ – EL ROSAL. 6. VÍA DESDE EL CASCO URBANO DEL MUNICIPIO DE SUPYA AL CASCO URBANO DEL MUNICIPIO DE PACHO | | | | Teléfono | 310 7820758 | |

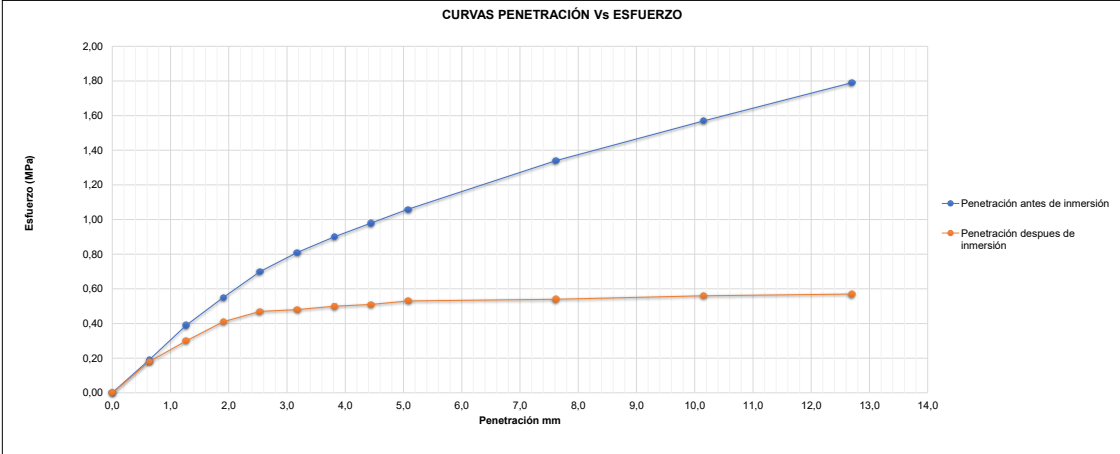
<table><tr><th></th><th>Antes de inmersión</th><th>Después de inmersión</th></tr><tr><td>CBR Corregido 0,1" - 2,54 mm</td><td>10,1</td><td>6,8</td></tr><tr><td>CBR Corregido 0,2" - 5,08 mm</td><td>10,3</td><td>5,1</td></tr><tr><td>Relación de soporte (%)</td><td>10,3</td><td>6,8</td></tr></table>

| | | AASTHO | SUCS | | | | |
| | | - | - | | | | |
| 0,0 | | 0,000 | 0,00 | 0 | 0,00 | | |
| 0,64 | | 0,365 | 0,19 | 0,351 | 0,18 | | |
| 1,27 | | 0,753 | 0,39 | 0,582 | 0,30 | | |
| 1,91 | | 1,055 | 0,55 | 0,785 | 0,41 | | |
| 2,54 | | 1,347 | 0,70 | 0,905 | 0,47 | | |
| 3,18 | | 1,573 | 0,81 | 0,925 | 0,48 | | |
| 3,81 | | 1,736 | 0,90 | 0,959 | 0,50 | | |
| 4,45 | | 1,892 | 0,98 | 0,983 | 0,51 | | |
| 5,08 | | 2,043 | 1,06 | 1,017 | 0,53 | | |
| 7,62 | | 2,589 | 1,34 | 1,044 | 0,54 | | |
| 10,16 | | 3,047 | 1,57 | 1,081 | 0,56 | | |
| 12,70 | | 3,467 | 1,79 | 1,106 | 0,57 | | |

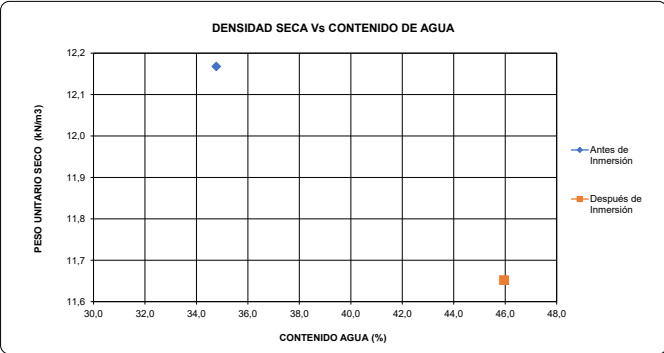
</div><div><p>DENSIDAD SECA Vs RELACIÓN DE SOPORTE CBR</p>

| | | AASTHO | SUCS | | | | |
| | | - | - | | | | |
| Peso unitario seco de penetración (kN/m³) | | 12,17 | | 11,65 | | | |
| Contenido de agua (%) | | 34,8 | | 46,0 | | | |
