| CODIGO: | GT-IN-06 | INFORME DE RESULTADOS N° 0038-2026-51 | | | | | |
| VERSIÓN: | 8 | CBR DE SUELOS COMPACTADOS EN EL LABORATORIO Y SOBRE MUESTRA INALTERADA<br>(ANEXO A)<br>INV E – 148 – 13 | | | | | |
| Nombre del proyecto | REALIZAR LOS ESTUDIOS Y DISEÑOS DE LAS VÍAS: LOTE 1: 1. VÍA DESDE EL CASCO URBANO DE LENGUAZAKE AL CASCO URBANO DE VILLAPINZÓN. 2. VÍA DESDE EL CASCO URBANO DE JERUSALEN AL CRUCE DE LA VÍA RUTA 46, 3. VÍA QUE DESDE EL SECTOR TABACAL CONDUCE AL CASCO URBANO DEL MUNICIPIO DE SUPLE. 4. VÍA DESDE EL CASCO URBANO DE CHOCONTA AL CASCO URBANO DE CUCUMBIA. 5. VÍA QUE CONECTA EL CRUCE CON EL CORREDOR BOGOTÁ – FONTIBÓN – FACATATIVÁ – LOS ALPES, SECTOR LA VIRGEN, HASTA LA VÍA FACATATIVÁ – EL ROSAL. 6. VÍA DESDE EL CASCO URBANO DEL MUNICIPIO DE SUPYA AL CASCO URBANO DEL MUNICIPIO DE PACHO | | | | Teléfono | 310 7820758 | |

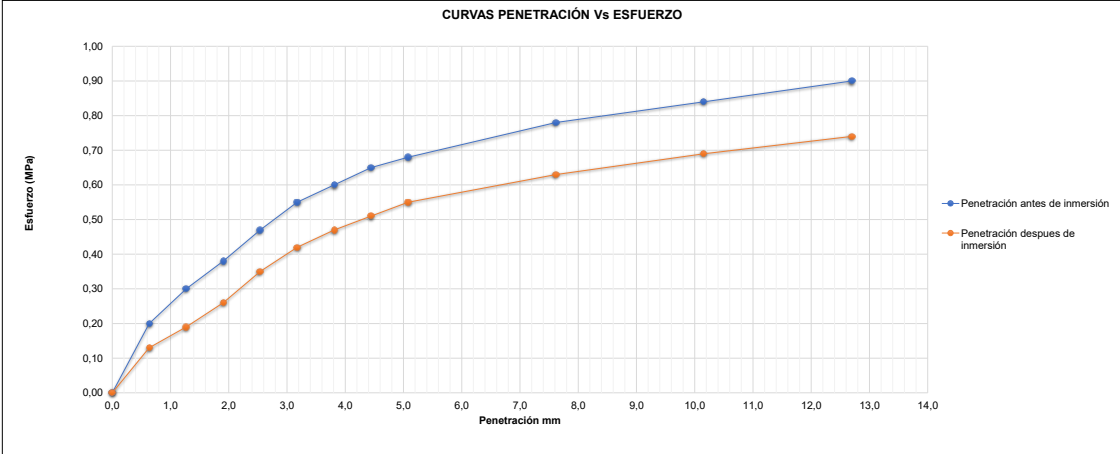
<table><tr><th></th><th>Antes de inmersión</th><th>Después de inmersión</th></tr><tr><td>CBR Corregido 0,1" - 2,54 mm</td><td>6,8</td><td>5,1</td></tr><tr><td>CBR Corregido 0,2" - 5,08 mm</td><td>6,6</td><td>5,3</td></tr><tr><td>Relación de soporte (%)</td><td>6,8</td><td>5,3</td></tr></table>

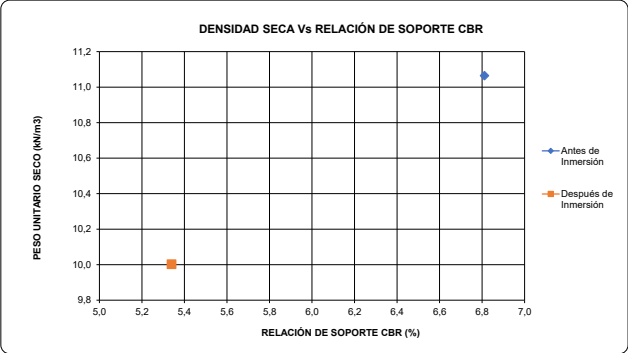
</div><div><p>DENSIDAD SECA Vs RELACIÓN DE SOPORTE CBR</p>
