| INFORME DE GESTION Y SEGUIMIENTO A LAS ACTIVIDADES EN EL<br>MARCO DE LOS PROYECTOS DE INFRAESTRUCTURA DE TRANSPORTE | | | | | |

## INFORME EJECUTIVO TRIMESTRAL Y DE SEGUIMIENTO AL CONVENIO VEJ 022-2022 INVÍAS 1559 DE 2022.

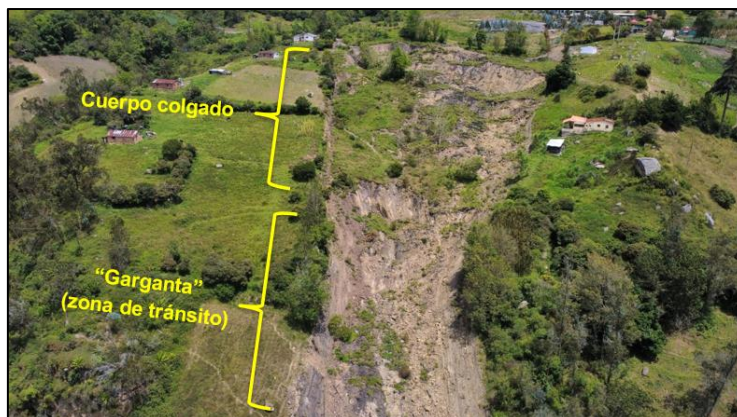
El movimiento en masa ocurrido se ha clasificado como un evento complejo, en el cual se combinan mecanismos rotacionales profundos con una fase posterior de flujo de detritos y lodos. Este tipo de procesos indica una evolución progresiva del fenómeno, donde el deslizamiento inicial de carácter rotacional generó la pérdida de confinamiento del material en la zona media de la ladera, que posteriormente dio lugar al retrabajo y movilización de los productos coluviales saturados a lo largo de una microcuenca preexistente.

La fase inicial de la falla parece haber ocurrido en la zona alta de la vertiente, en un depósito coluvial grueso y heterogéneo que recubre materiales de la Formación Chipaque (K2cp). La saturación progresiva de estos coluviones, derivada de lluvias intensas y persistentes durante los primeros días de septiembre de 2025, produjo un aumento significativo de las presiones intersticiales y la pérdida de succión matricial, reduciendo la resistencia al corte, efectiva del material. Esto generó una superficie de ruptura cóncava con evidencias de rotación y traslación combinadas, la cual evolucionó hacia un movimiento retroactivo, característico de procesos de tipo complejo.

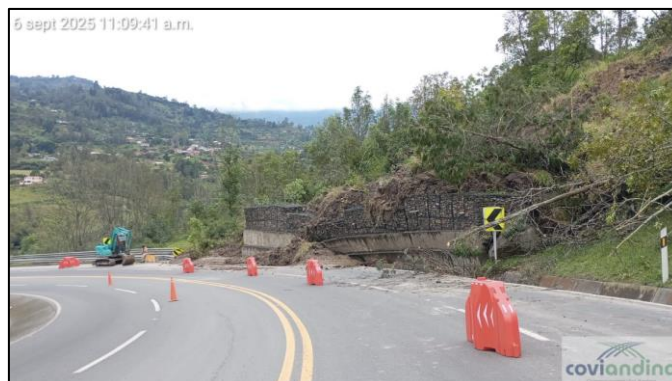
El sector contaba con una serie de gaviones desde el PR 18+032 al PR18+539, y en el sitio específico de los hechos, un gavión de 37 metros de longitud, ubicado entre los puntos de referencia PR18+512 y PR18+539.

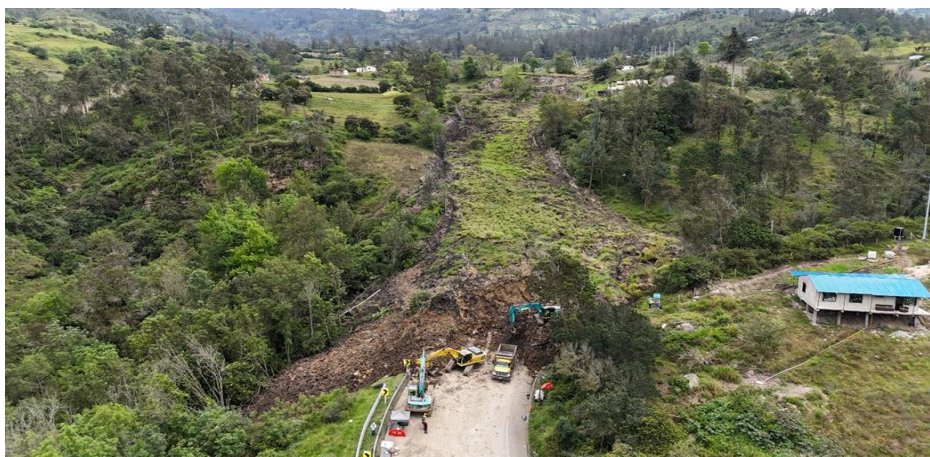
El flujo presentaba empuje permanente y reincidencia sobre la calzada a medida que se retiraba el material. Se activaron frentes de atención con cargue y retiro desde las 23:35 del 6 de septiembre de 2025, es decir, menos de 12 horas después de ocurrido el evento; sin embargo, la inestabilidad y condiciones de saturación en el talud impidieron la habilitación de paso controlado, e incluso obligó la suspensión temporal de los trabajos de remoción.

El deslizamiento se canalizó a través de un cauce bien definido, con un ancho aproximado de 60 metros. pero, antes de llegar a la banca, la masa se expandió lateralmente, generando un cono de inyección significativamente más amplio que el canal principal por donde discurre el movimiento.

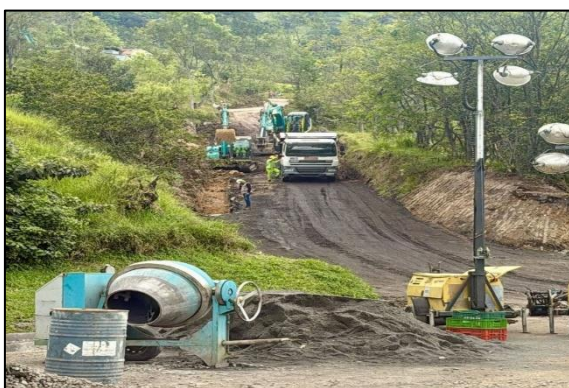
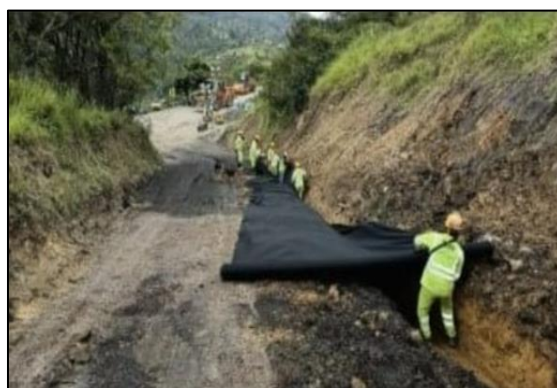
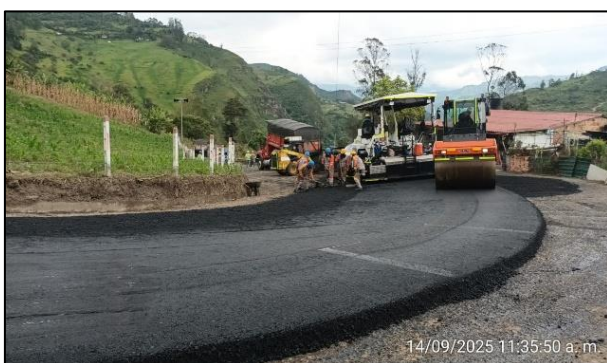
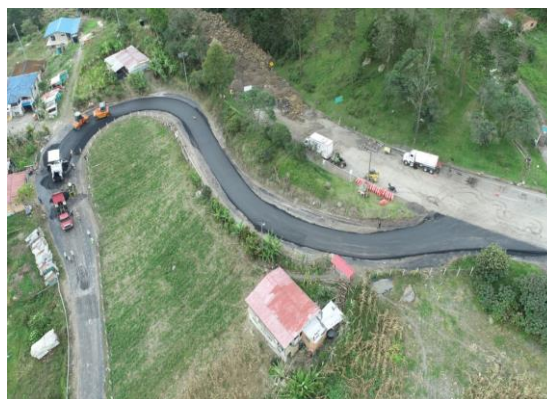
En cuanto a la rehabilitación de la vía alterna, se adelantaron en coordinación con la Agencia Nacional de Infraestructura, a través de la Concesionaria Vial Andina – COVIANDINA, actividades que permitieron contar con una alternativa de paso temporal mediante la adecuación de la variante de la vía antigua entre el K18+340 y el K18+980.

El tránsito por el sector se abrió, con restricciones, el 15 de septiembre de 2025, en cumplimiento del Plan de Contingencia Operativo.

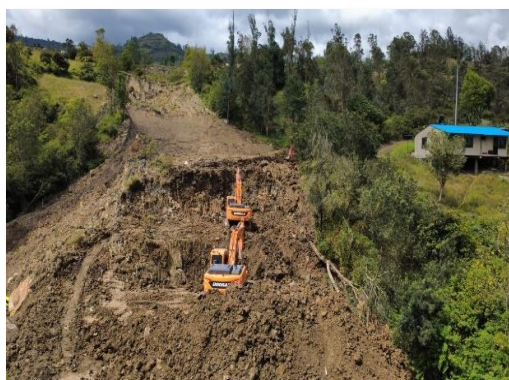
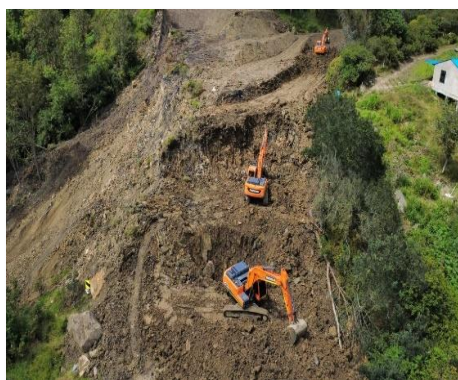
- Como parte de las obras preliminares de mitigación en el sitio crítico del PR 18+400, se dio inicio a las actividades de terraceo y conformación de plataformas de trabajo en la parte superior del derrumbe. Estas labores se orientan a mejorar las condiciones de estabilidad superficial, facilitar el acceso seguro de maquinaria y permitir la ejecución de las obras de estabilización proyectadas.

- El proceso de conformación se realizó mediante corte y reacomodo controlado de material proveniente del mismo movimiento en masa, procurando mantener la geometría del talud dentro de parámetros seguros y reducir la carga activa sobre la corona del deslizamiento. Hasta la fecha de corte del presente informe, se registra la conformación de aproximadamente 12105 m<sup>3</sup> de material en la zona superior.

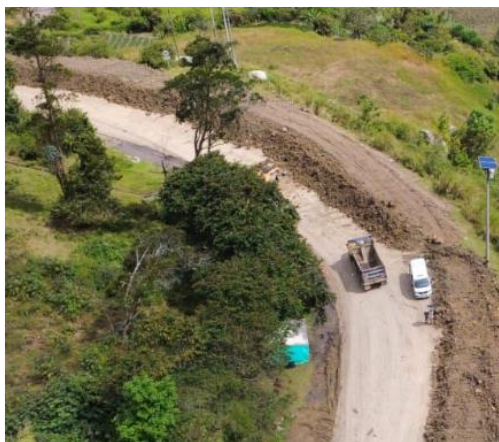
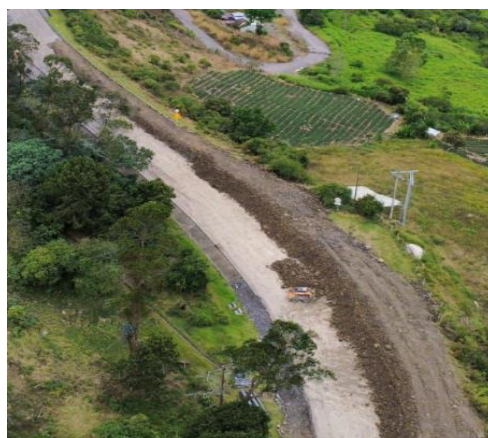
- Asimismo, en la parte baja del talud se efectuó la conformación de material compactado utilizando los volúmenes acopiados producto del movimiento interno del deslizamiento, con el fin de optimizar el manejo del material y estabilizar temporalmente la base del talud. Dado que el proyecto aún no cuenta con un sitio de disposición final (ZODME) autorizado por la autoridad ambiental, se optó por realizar un movimiento interno controlado de material, reacomodando y compactando aproximadamente 8425 m<sup>3</sup> dentro del área de intervención.

- Con el propósito de realizar el seguimiento técnico del comportamiento del terreno en el Punto Crítico PR 18+400, se implementó un sistema de control mediante estacas de monitoreo superficial, instaladas estratégicamente en la parte superior del área intervenida. Estas estacas permiten registrar desplazamientos horizontales relativos en puntos de referencia previamente georreferenciados, proporcionando información sobre la evolución del movimiento del talud y la estabilidad del material reacomodado. Las mediciones se han efectuado en diferentes horarios durante los días 21 y 22 de octubre de 2025, conforme a la tabla de control topográfico. Los resultados evidencian variaciones progresivas en los valores registrados, especialmente en las estacas No. 2 y No. 3, lo que sugiere movimientos diferenciales de baja magnitud en la parte superior del talud.

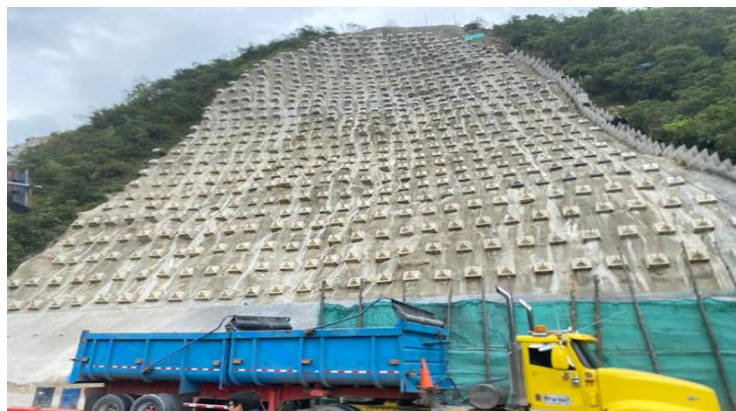
Durante el mes de abril de 2026, se terminaron las actividades de obra en el PR 56+900, se efectuó verificación del estado general de las obras ejecutadas, así como seguimiento a las condiciones de funcionamiento y conservación del sector intervenido.

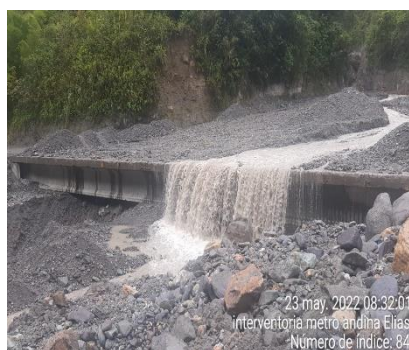
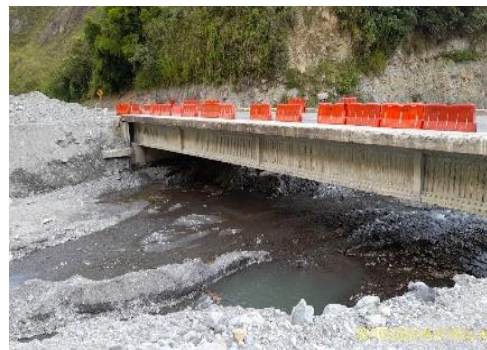
Antecedentes: El 25 de noviembre de 2022: se firma Convenio Interadministrativo entre ANI/INVIAS No. VEJ-022-2022 (atención de sitios críticos corredor Bogotá Villavicencio. Se incluye la atención del puente estaquecá (PR 46+160) para su rehabilitación (el puente presentaba afectación en sus vigas).

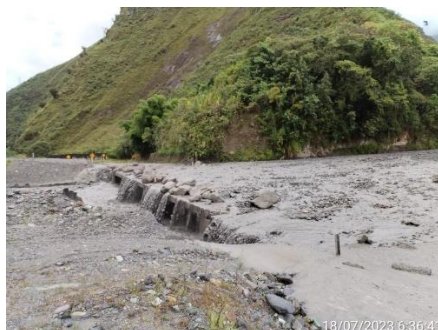
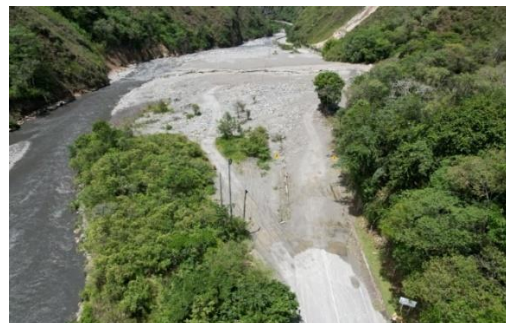
Entre el 17 y 18 de julio de 2023 se presentó creciente súbita de la quebrada Estaquecá, generando arrastre de material de gran proporción, llegando al nivel de la vía, afectando la infraestructura vial.

Por parte del concesionario se ejecutaron actividades de cargue y retiro de material, con el fin de evaluar el estado de la estructura, sin embargo, continuó la caída y acumulación de material sobre el puente, con un volumen estimado de 200 mil m3 de material en la zona, lo cual desbordó toda actividad programada.

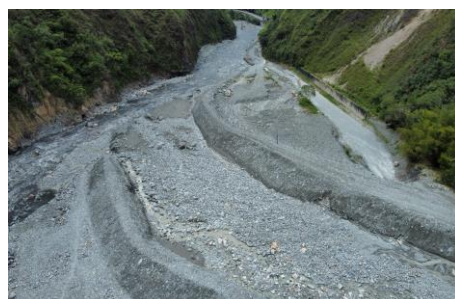
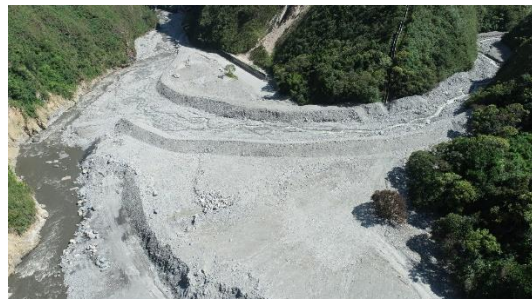
Año 2024: Al respecto y teniendo en cuenta el convenio suscrito con INVIAS, se ejecutaron actividades de Mitigación sector Puente Estaqueca PR46+160 (sentido Bogotá – Villavicencio), correspondientes a la remoción de material y construcción de jarillones, que permitieron encausar las aguas y reducir el riesgo de represamiento del río en el sector.

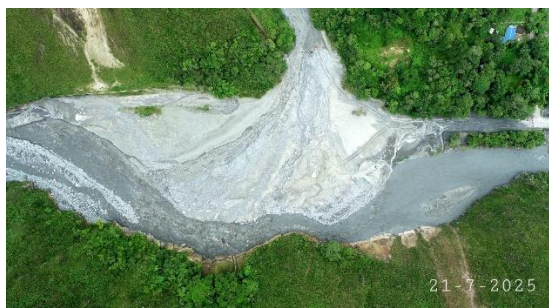
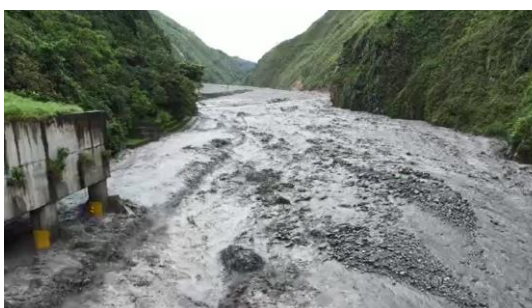
Avalancha 2025: Entre los meses de mayo, junio y julio de 2025 y derivado de la ola invernal se incrementó la degradación de la quebrada estaquecá, generando material de arrastre sobre el cauce del río negro con un aproximado estimado de 300 mil metros cúbicos

En conclusión y teniendo en cuenta que no solo el km 46 – Estaquecá presenta grave afectación, sino que se han identificado once (11) sitios críticos entre el km 46 y el km 50, dentro de los análisis tanto de concesionario, como Invias se han considerado como alternativa de solución, la construcción de un túnel, paralelo al túnel renacer, con una longitud aproximada de cuatro (4) kilómetros. Esta infraestructura constituiría una solución definitiva para el sector, al garantizar condiciones adecuadas de estabilidad y movilidad segura para los diferentes actores viales que transitan por el corredor

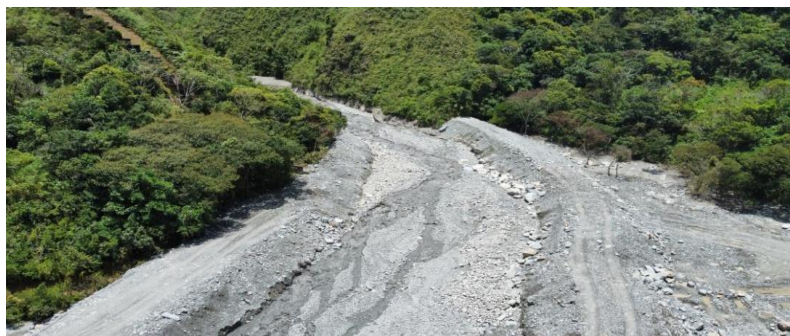
Teniendo en cuenta que el INVIAS ejecutó las actividades para mitigar y contrarrestar los represamientos generados por el arrastre de material de la quebrada Estaquecá hacia el río negro, pero la afectación desborda cualquier actividad implementada, se aprueba que el contratista del Inivas realice el estudio de prefactibilidad buscando así la solución definitiva en este denominado punto crítico. Este estudio cuenta con avances, los cuales se estarán socializando próximamente a la Agencia Nacional de Infraestructura. En el siguiente registro fotográfico se observan las actividades realizadas en el 2024

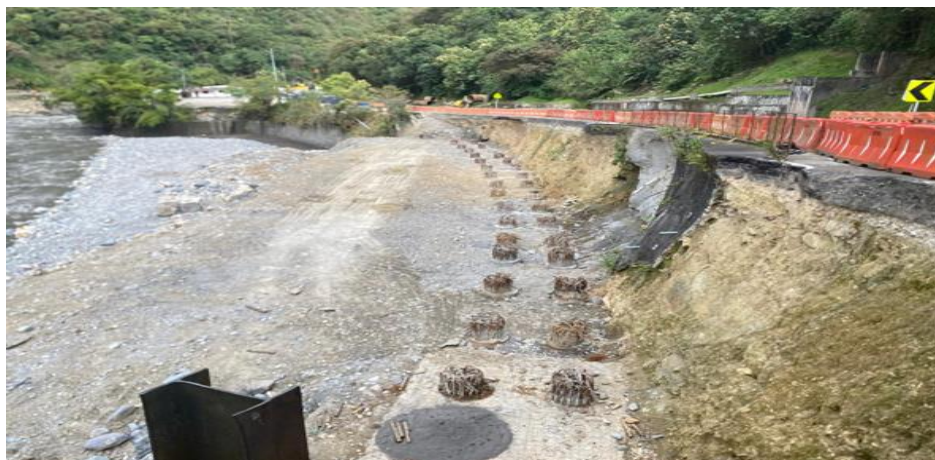
Se realizó visita de seguimiento en el PR 48+060 a las obras correspondientes a la ejecución de pilotes, las cuales fueron culminadas en el mes de diciembre de 2025. Durante la inspección, se verificó el estado general de las obras ejecutadas y las condiciones del sector intervenido.
