**CONTRATO DE OBRA No. 2000.13.05.003- 2022**

**EJECUTAR EL PLAN DE OBRAS PÚBLICAS, BAJO LA MODALIDAD DE PRECIOS UNITARIOS FIJOS, PARA “CONSTRUCCIÓN DEL SISTEMA DE CAPTACIÓN, ADUCCIÓN, CONDUCCIÓN Y OPTIMIZACIÓN DEL ALMACENAMIENTO Y PTAP PARA LOS ACUEDUCTOS DE LOS MUNICIPIOS DE GINEBRA Y GUACARÍ EN EL VALLE DEL CAUCA”**

**INFORME MENSUAL DE OBRA No. 13**  
**Periodo: mayo 01 de 2024 a mayo 31 de 2024**

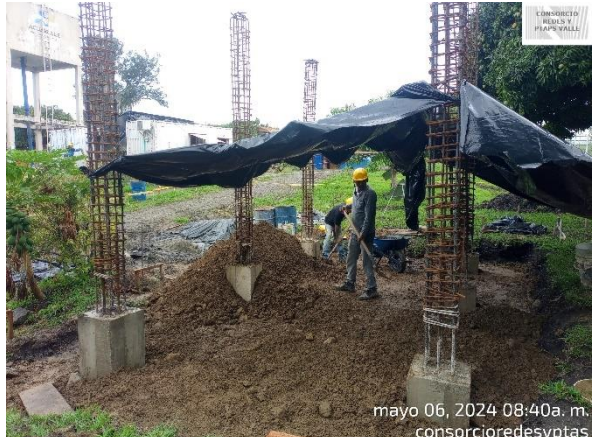
| <p><b>Fotografía 1.</b> Se realiza lleno y compactación de material de prestamos (Roca Muerta) para construcción de Vigas de cimentación y Losa de la Caseta Eléctrica.</p> | <p><b>Fotografía 2.</b> Continúan con la excavación en material Conglomerado para instalación de tubería de 14" PEAD en el tramo 3.</p> |

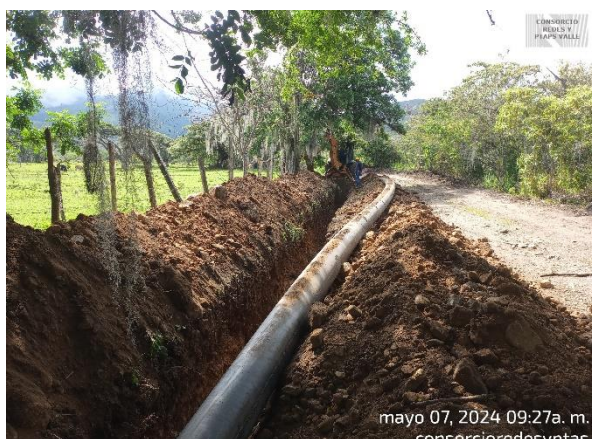
| <p><b>Fotografía 3.</b> Instalación de cama con materia de importado para instalación de tubería de 14'.</p> | <p><b>Fotografía 4.</b> El material sobrante de la excavación es retirado al sitio de disposición final.</p> |

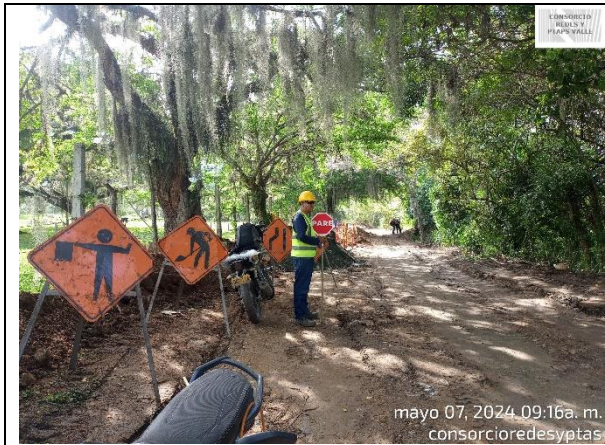
**Fotografía 5.** Instalación de señales sobre el tramo intervenido.

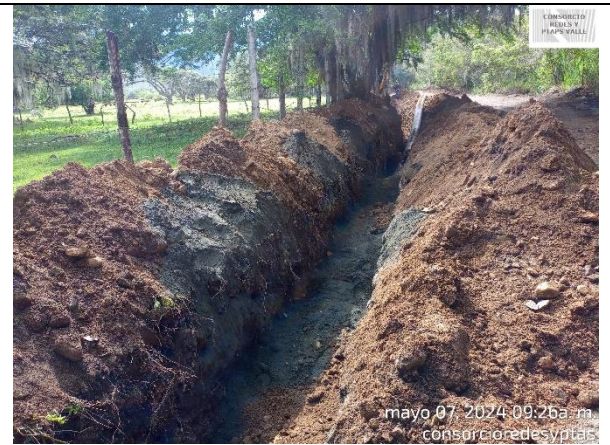
**Fotografía 6.** Se realiza el lleno por capas y se compacta de acuerdo a las especificaciones y sujeto al tamaño del material.

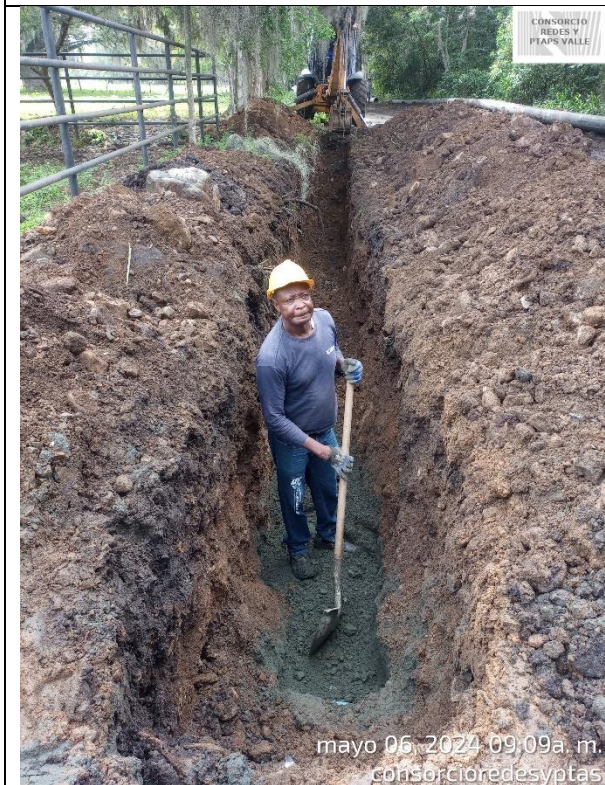
**Fotografía 7.** Continúan con la excavación en material Conglomerado para instalación de tubería de 14" PEAD en el tramo 3.

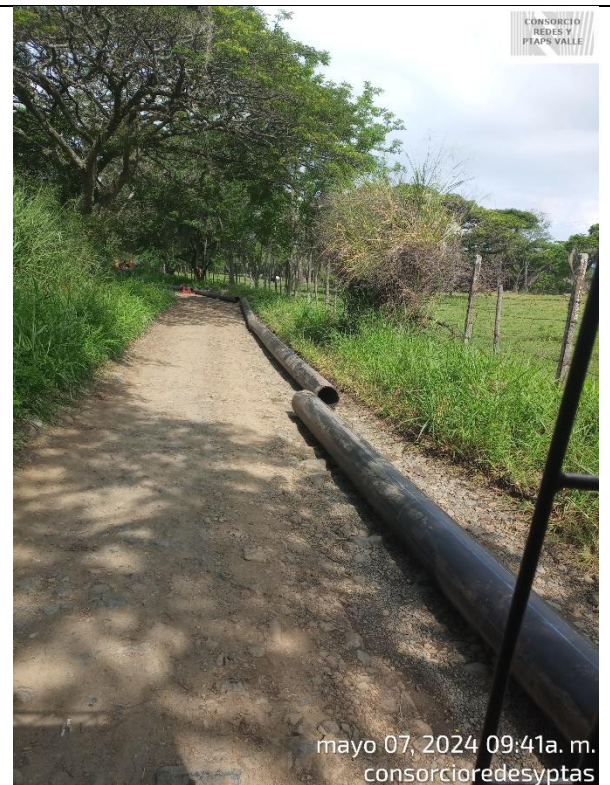
**Fotografía 8.** Trasiego de tubería en el tramo 3, sector de la Hacienda la Esmeralda.

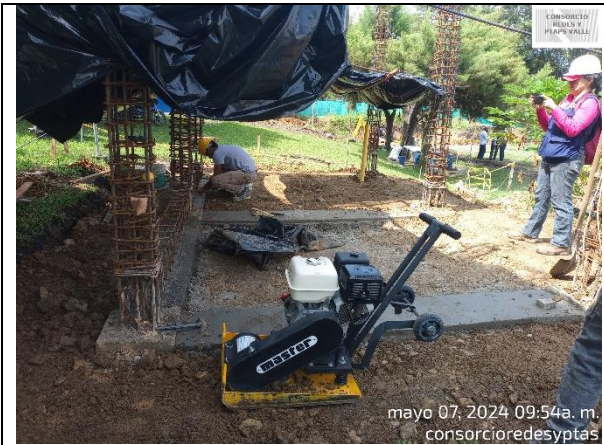
**Fotografía 9.** Se realiza lleno y compactación de material de préstamo (Roca Muerta) para construcción de Vigas de cimentación y Losa de la Caseta Eléctrica.

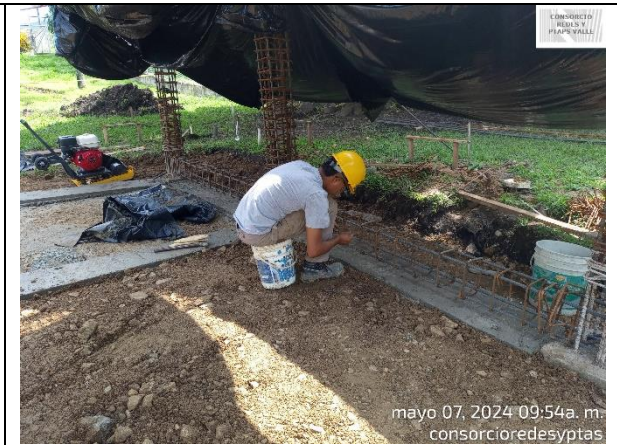
**Fotografía 10.** Instalación de refuerzo de las Vigas de cimentación de la caseta eléctrica (PTAP Ginebra).

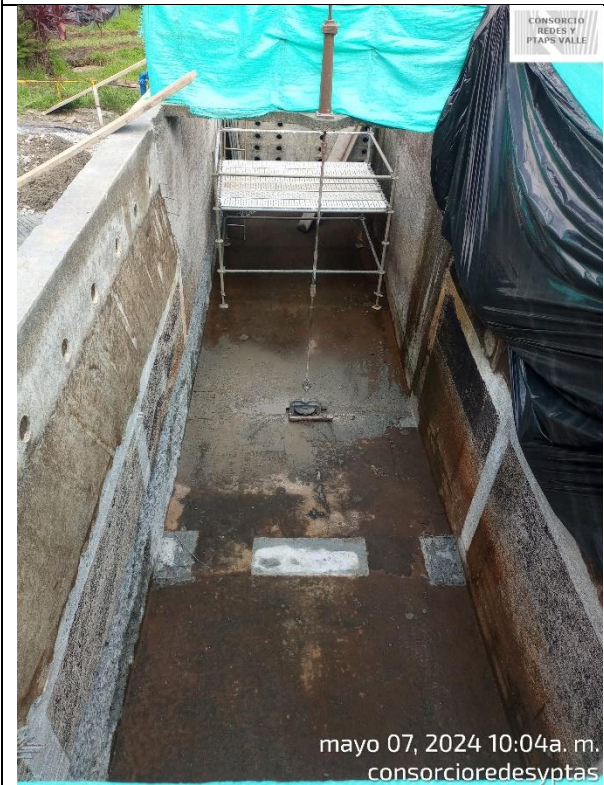
**Fotografía 11.** Inician con la escarificación del sedimentador No.3, antes se realiza hidrolavado a toda la estructura.

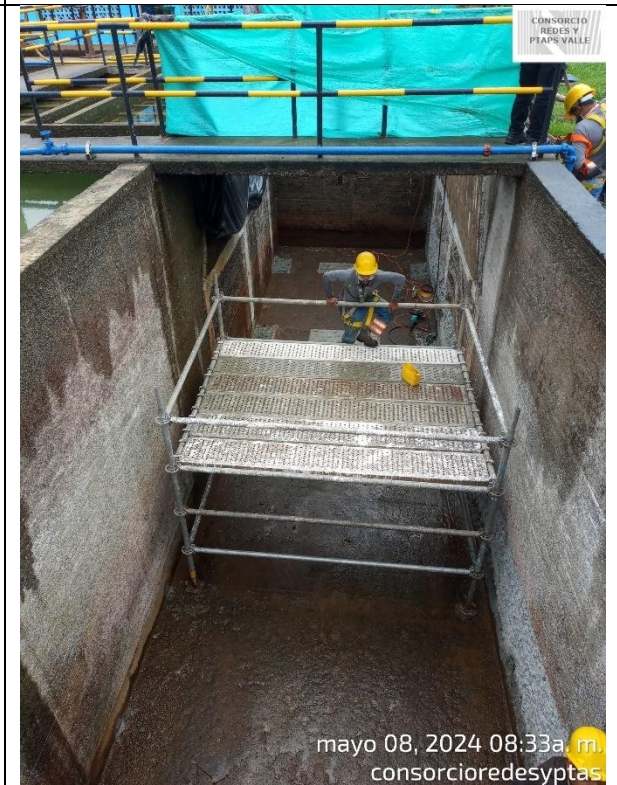
**Fotografía 12.** Se arma andamio certificado para cumplimiento de las normas de seguridad.

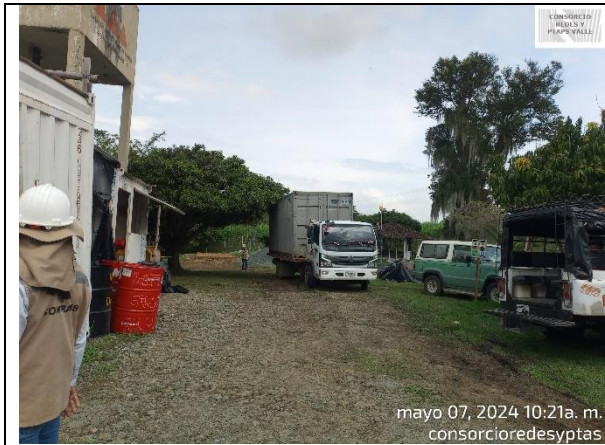
**Fotografía 13.** Llegada de Contenedor para trabajos de metalmecánica (Coningieniería).

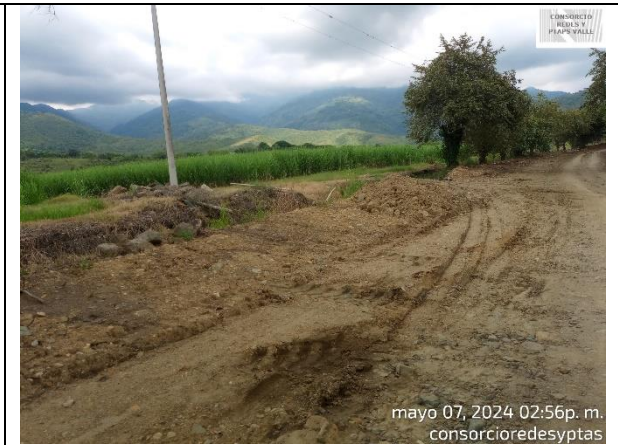
**Fotografía 14.** Se realiza la compactación de la rasante de la vía para garantizar que la vía no presente asentamientos por el flujo de vehículos en el tramo.

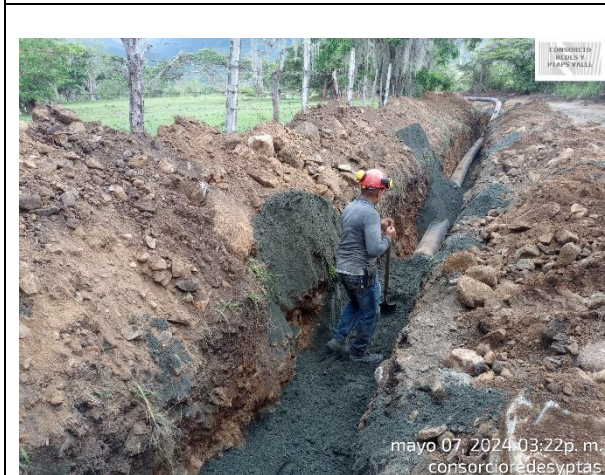
**Fotografía 15.** Continúan con la instalación de tubería de 14" sobre el tramo 3, se instala la cinta de prevención y se realiza el lleno como se concilio con la interventoría.

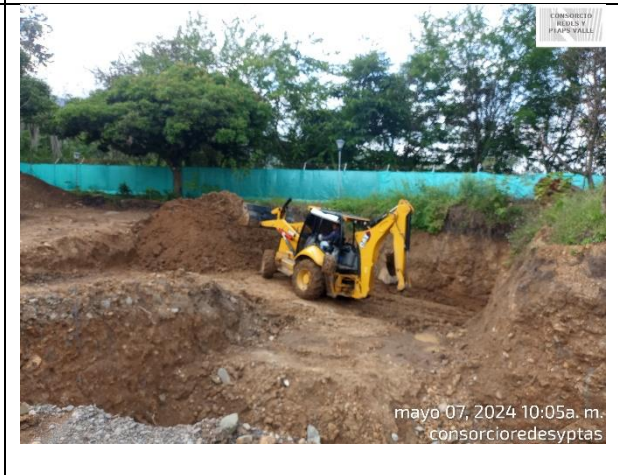
**Fotografía 16.** Continúan con la excavación para la construcción del tanque de almacenamiento de agua en la PTAP Ginebra.

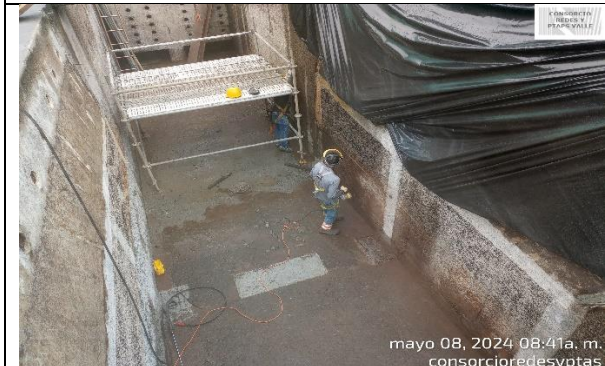
**Fotografía 17.** Continúan con la escarificación de muro para garantizar ortogonalidad en los muros.

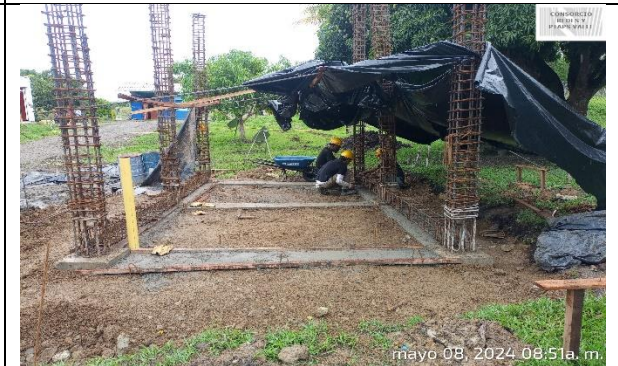
**Fotografía 18.** Instalación de acero de refuerzo en columnas de la caseta eléctrica de la planta de Ginebra.

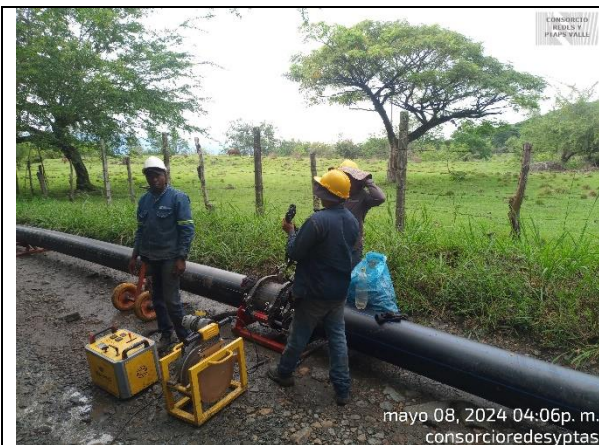
**Fotografía 19.** Supervisión a los tiempos y proceso de la pega de la tubería de 14" PEAD la cual será instalada en el tramo 3.

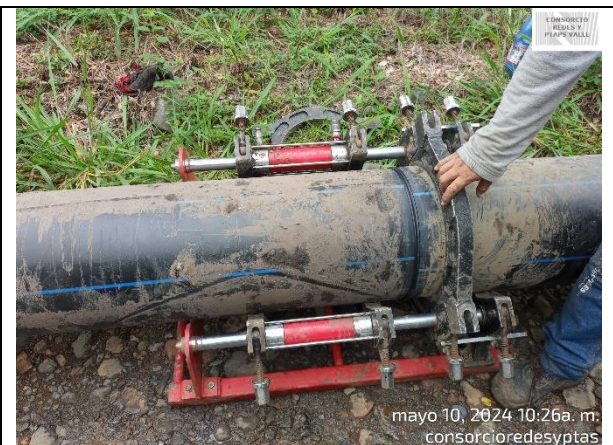
**Fotografía 20.** Supervisión a los tiempos y proceso de la pega de la tubería de 14" PEAD la cual será instalada en el tramo 3.

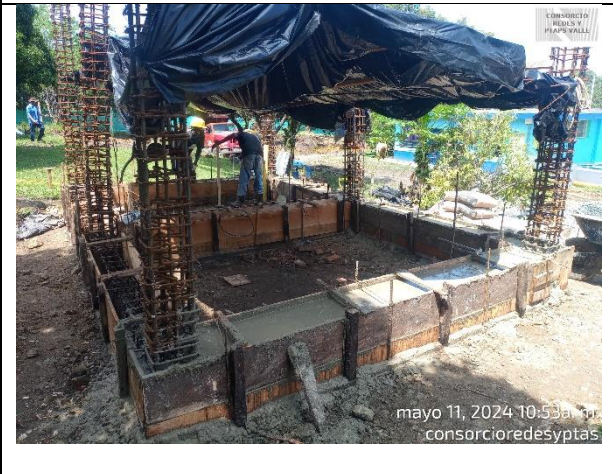
**Fotografía 22.** Se funden las vigas de cimentación de la caseta eléctrica de la PTAP Ginebra.

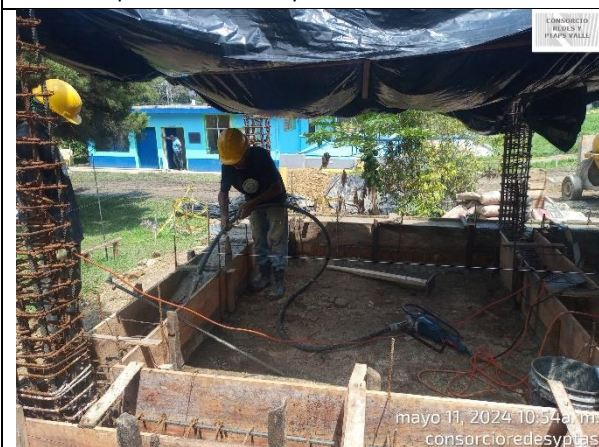
**Fotografía 23.** Se funden las vigas de cimentación de la caseta eléctrica de la PTAP Ginebra.

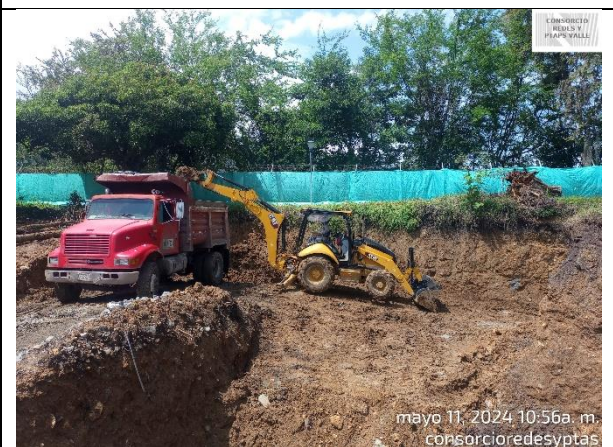
**Fotografía 24.** Continúan con la excavación para la construcción del tanque de almacenamiento de agua en la

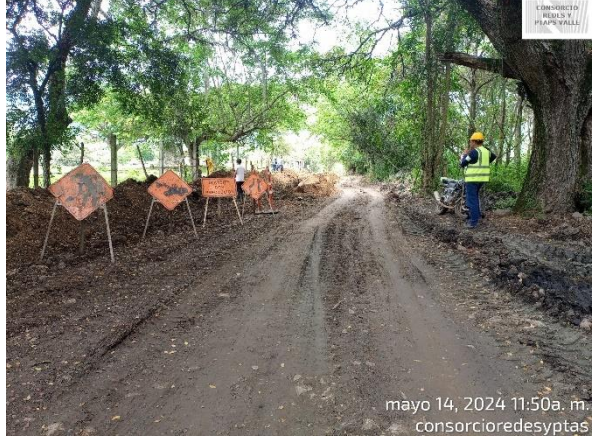
| <p><b>Fotografía 25.</b> Instalación de señales sobre el tramo intervenido.</p> | <p><b>Fotografía 26.</b> Continúan con la excavación en material Conglomerado para instalación de tubería de 14\" PEAD.</p> |

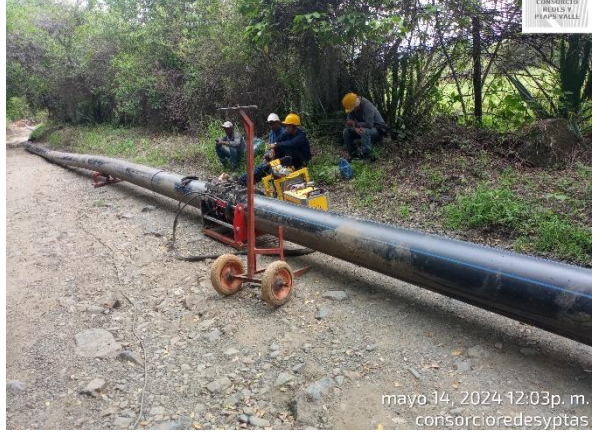
| <p><b>Fotografía 27.</b> Supervisión a los tiempos y proceso de la pega de la tubería de 14\" PEAD la cual será instalada en el tramo 3.</p> | <p><b>Fotografía 28.</b> Excavación en material Conglomerado para instalación de tubería de 14\" PEAD en el tramo 3.</p> |

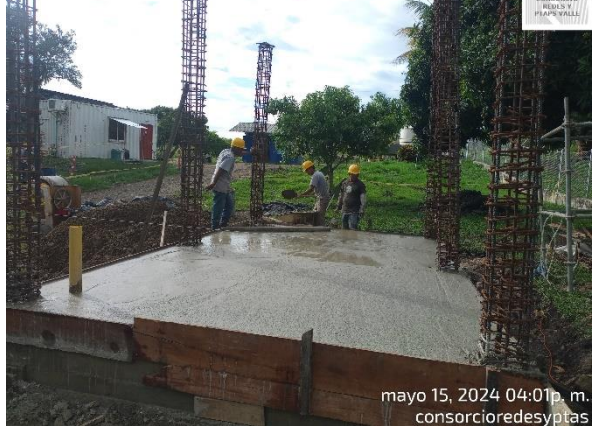
| <p><b>Fotografía 29.</b> Fundición de la losa de la caseta eléctrica en la PTAP Ginebra.</p> | <p><b>Fotografía 30.</b> El material sobrante de la excavación es retirado al sitio de disposición final.</p> |

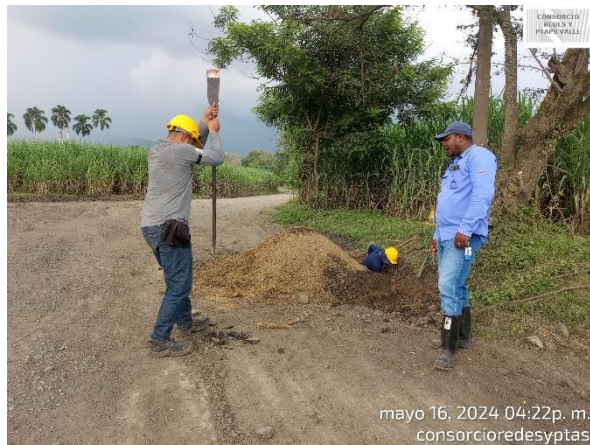
**Fotografía 31.** Apiques para identificación de tubería de acueducto de 3" y Tubería Madre de Ingenio Pichicho (20").

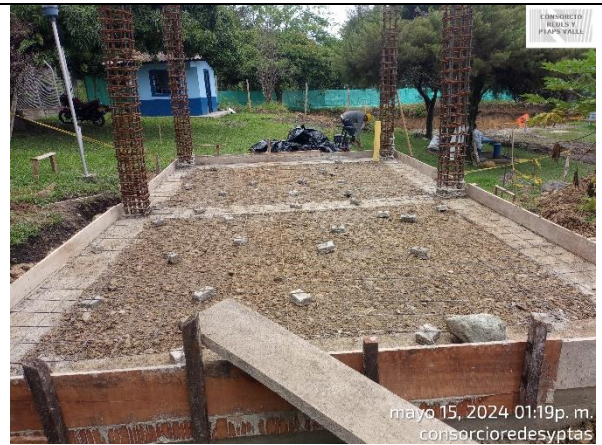
**Fotografía 32.** Instalación de Malla electrosoldada en la losa de la caseta eléctrica de la PTAP Ginebra.

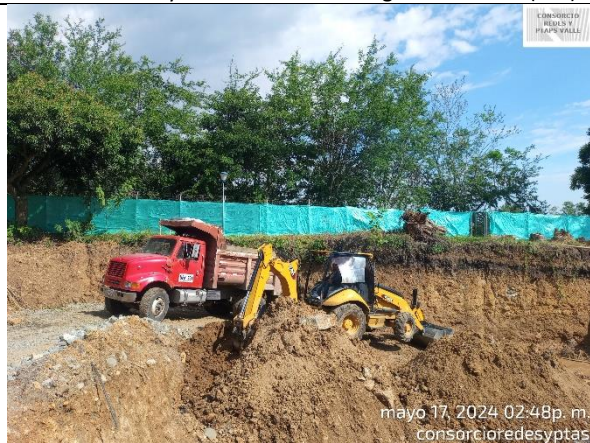
**Fotografía 33.** Retiro de Material Sobrante de excavación para la construcción del tanque de almacenamiento de agua de la planta Ginebra.

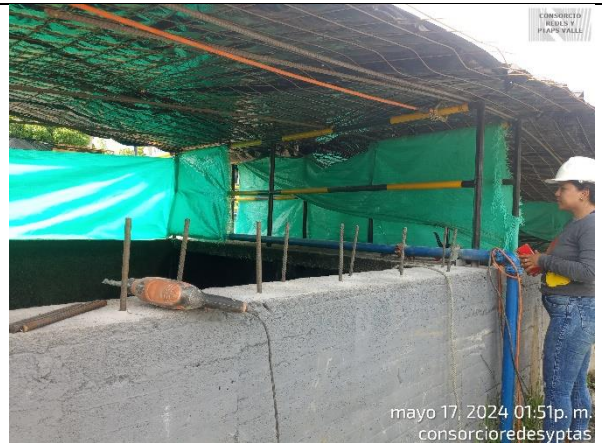
**Fotografía 34.** Perforación de muros e instalación de refuerzo para anclajes de realce de muro del sedimentador No. 3.

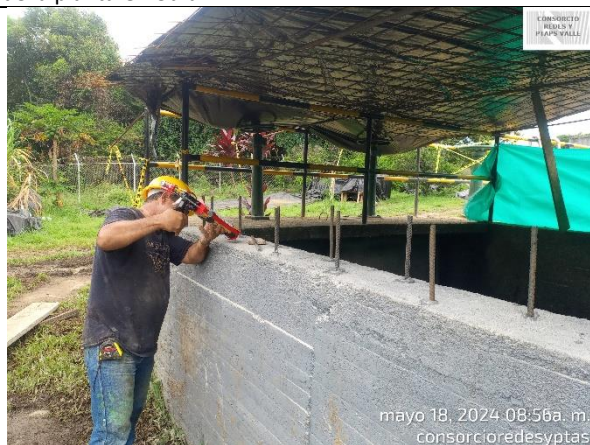
**Fotografía 35.** Aplicación de Sika Anchorfix para anclajes de realce de muro del sedimentador No.3.

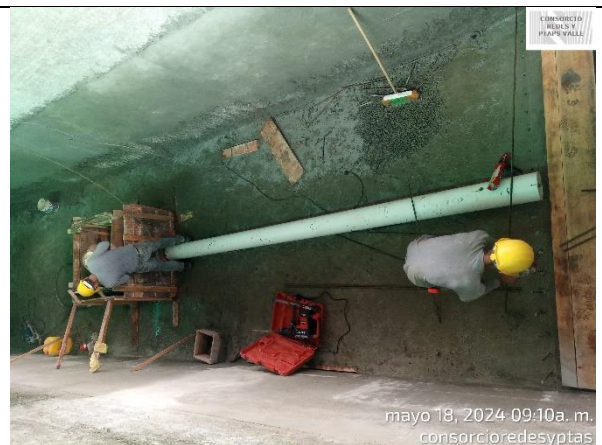
**Fotografía 36.** Instalación de tubería de 8" Presión en losa inferior del sedimentador No.3 .

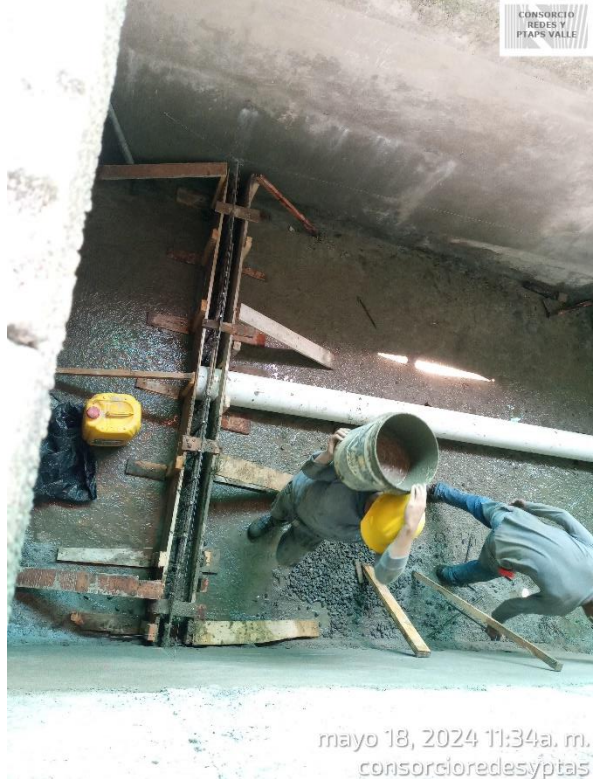
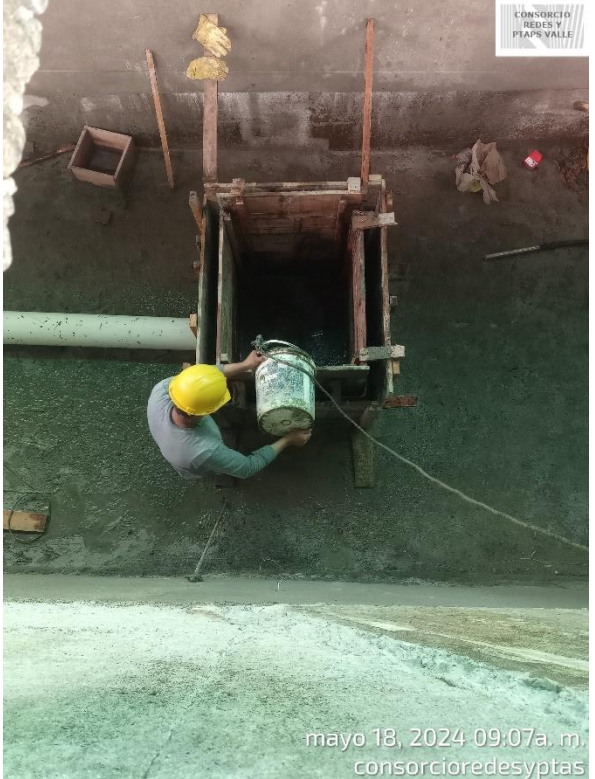
| <p><b>Fotografía 37.</b> Fundición de muro del realce de la losa de fondo del sedimentador No.3.</p> | <p><b>Fotografía 38.</b> Fundición Caja perdida de fondo de la losa del sedimentador No. 3.</p> |

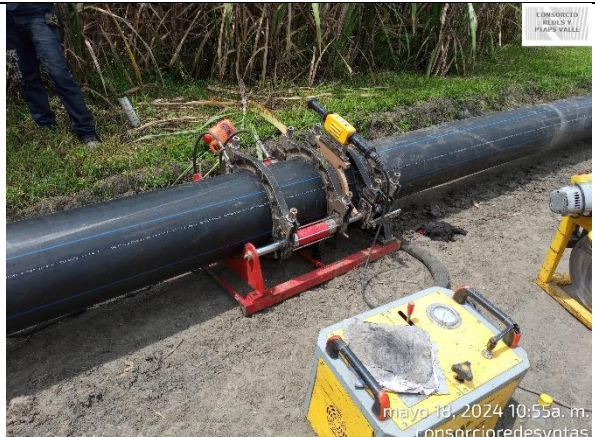
| <p><b>Fotografía 39.</b> Supervisión a los tiempos y proceso de la pega de la tubería de 14" PEAD la cual será instalada en el tramo 3.</p> | <p><b>Fotografía 40.</b> Instalación de bloque estructura con mortero de pega y aplicación de Sikadur 32 Primer.</p> |

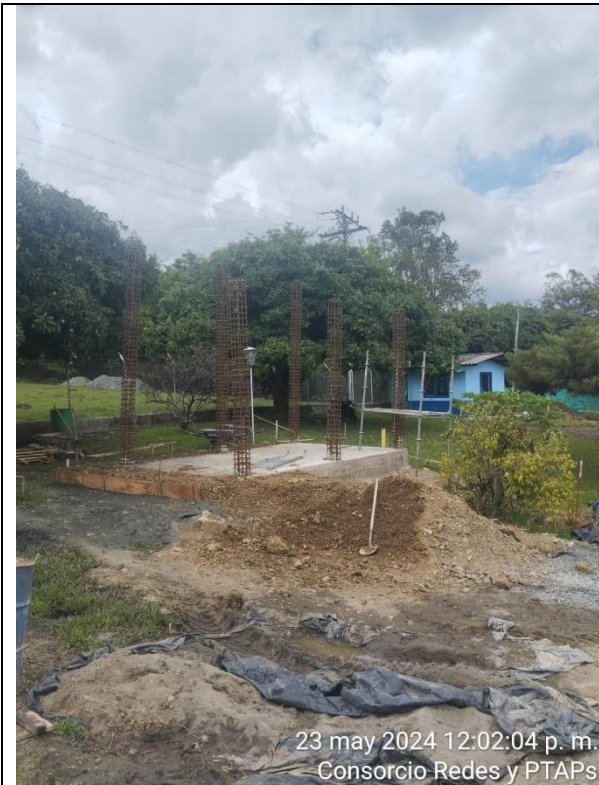
**Fotografía 41.** Se inicia con los rellenos perimetrales a la caseta eléctrica para conformación de andén.

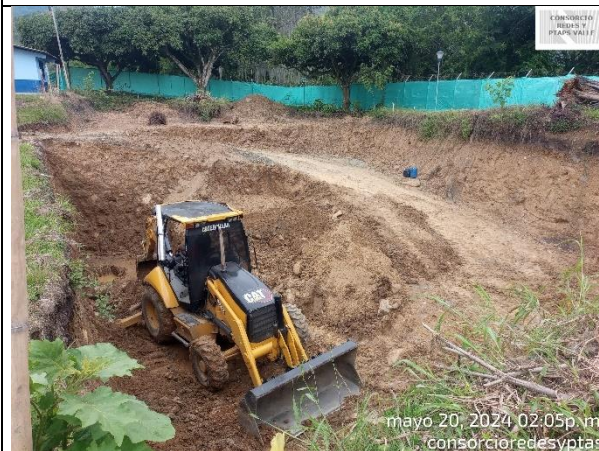
**Fotografía 43.** Continúan con la excavación para la construcción del tanque de almacenamiento de agua en la PTAP Ginebra.

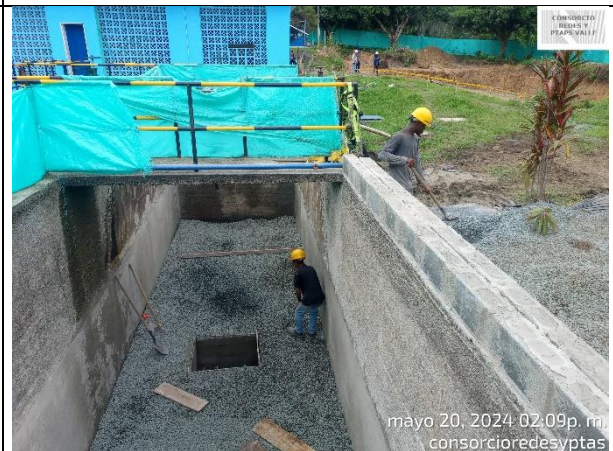
**Fotografía 44.** Lleno con material granular para realce de losa inferior del sedimentador No.3.

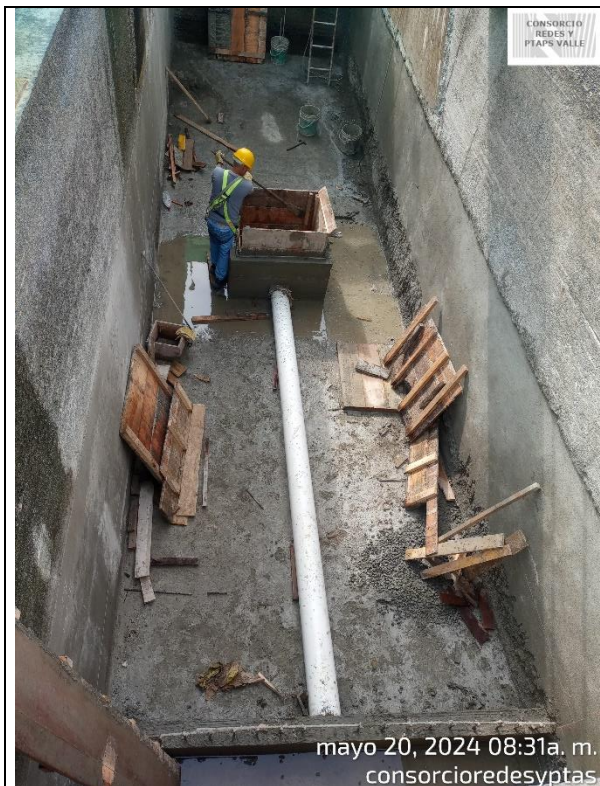
**Fotografía 45.** Se desencofra caja perdida de la losa de fondo del sedimentador No. 3.

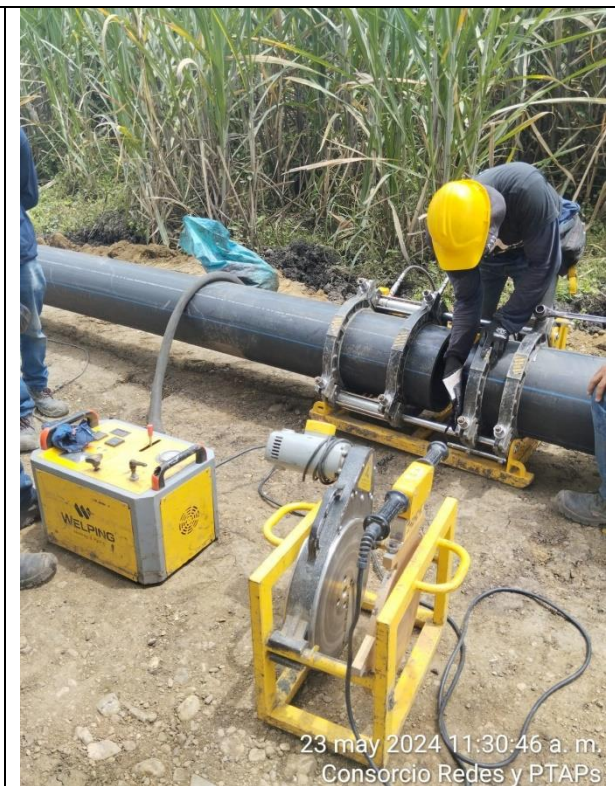
**Fotografía 46.** Supervisión a los tiempos y proceso de la pega de la tubería de 14" PEAD la cual será instalada en el tramo 3.

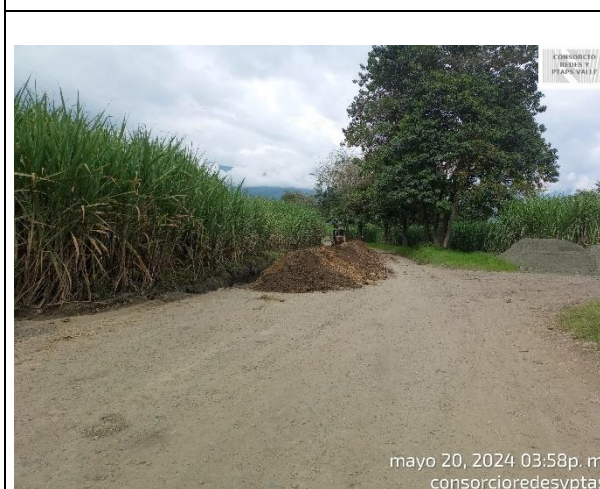
**Fotografía 47.** Suministro de balastro para colcho de tubería y acopio de material sobrante que será enviado al sitio de disposición final.

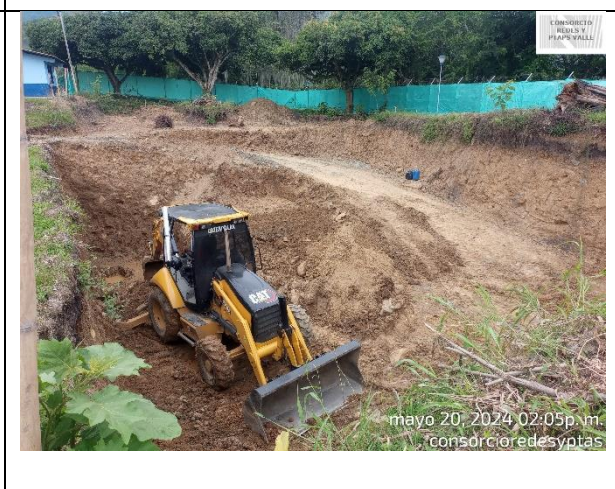
**Fotografía 48.** Continúan con la excavación para la construcción del tanque de almacenamiento de agua en la PTAP Ginebra.

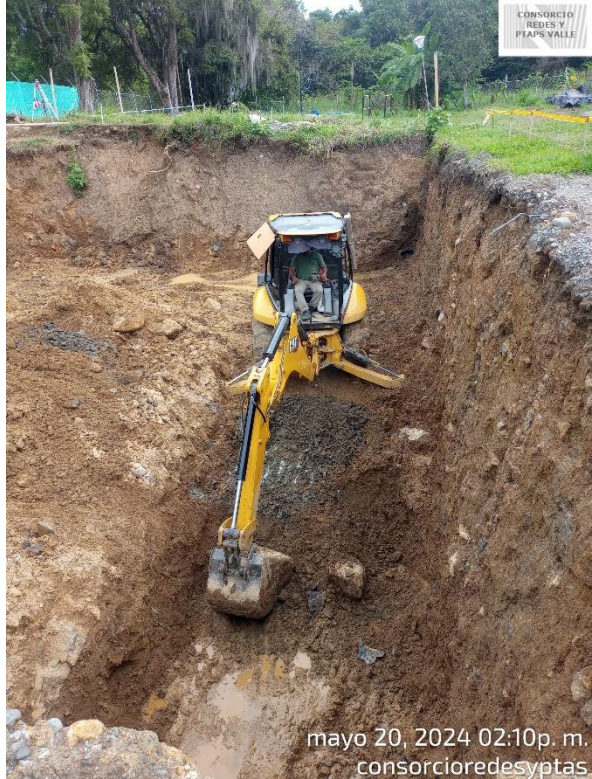
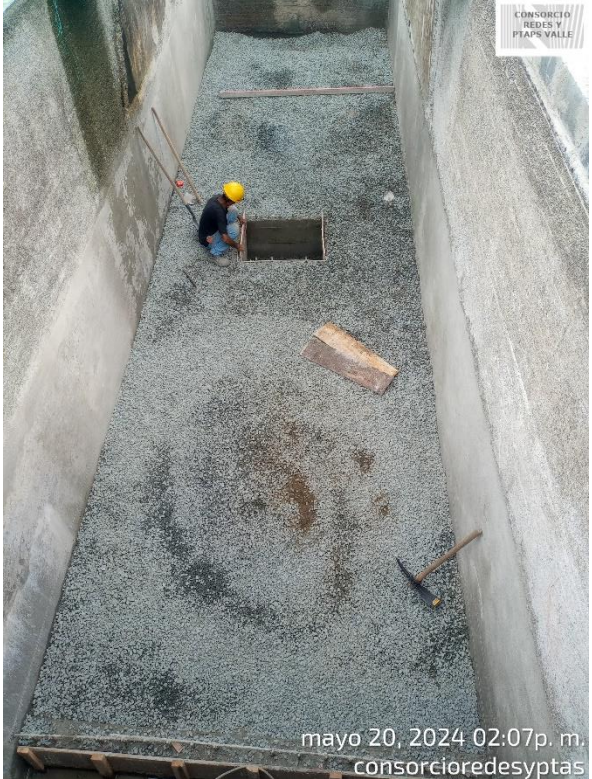
| <p><b>Fotografía 49.</b> Se achica el agua que se empoza en la excavación del tanque para poder continuar con las actividades de excavación.</p> | <p><b>Fotografía 50.</b> Lleno con material granular para realce de losa inferior del sedimentador No.3.</p> |

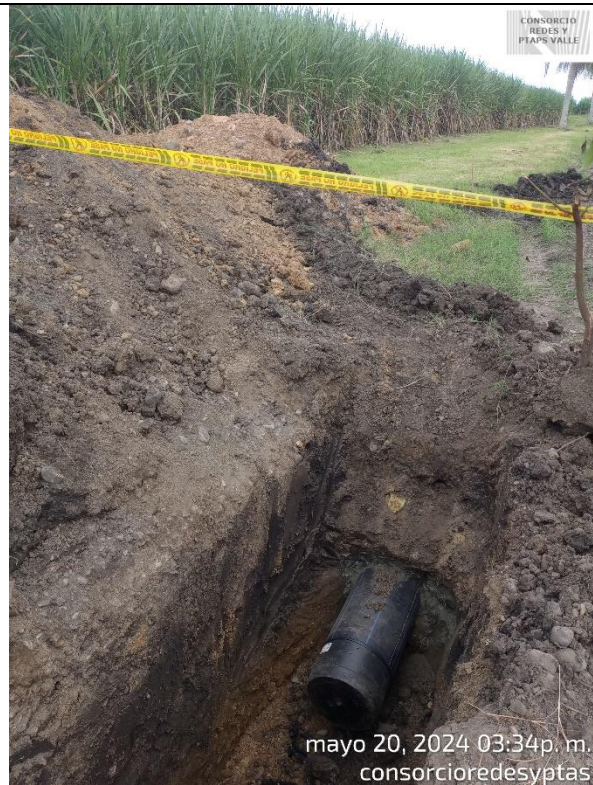
**Fotografía 51.** Instalación de Tapones para realización de pruebas hidrostáticas en la tubería instalada en el tramo 3.

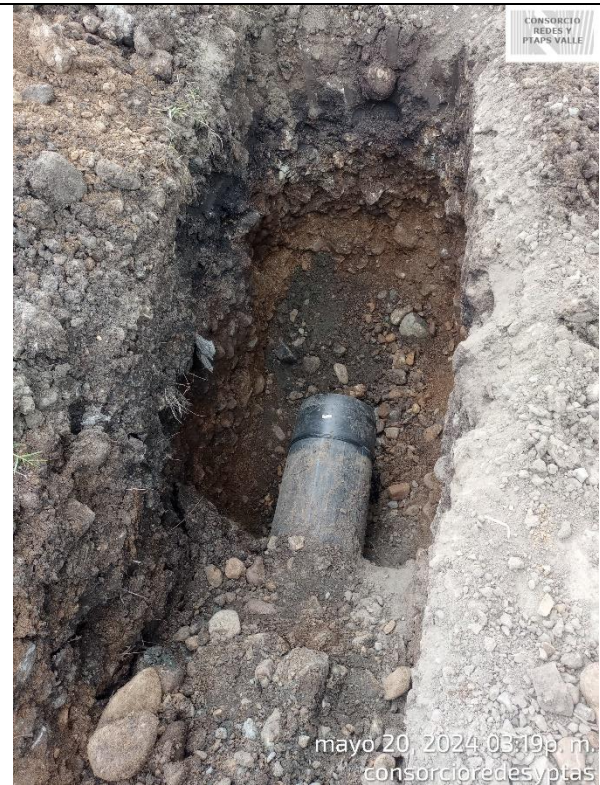
**Fotografía 52.** Instalación de Tapones para realización de pruebas hidrostáticas en la tubería instalada en el tramo 3.

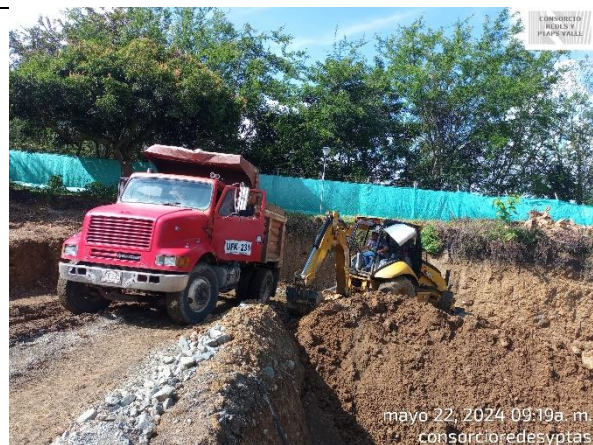
**Fotografía 53.** Retiro de Material Sobrante de excavación para la construcción del tanque de almacenamiento de agua de la planta Ginebra.

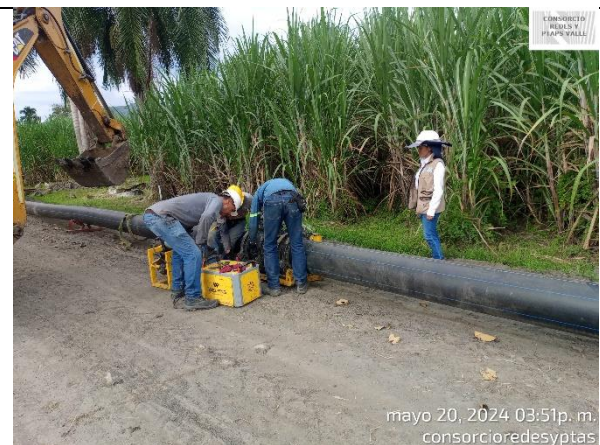
**Fotografía 54.** Supervisión a los tiempos y proceso de la pega de la tubería de 14" PEAD la cual será instalada en el tramo 3.

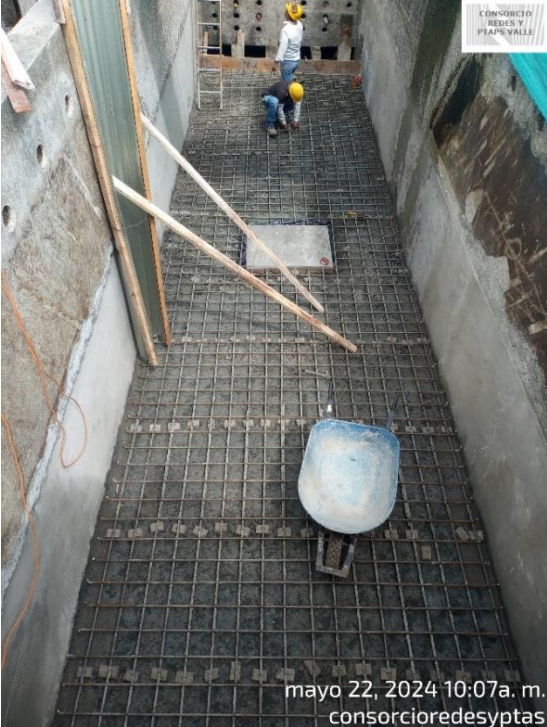
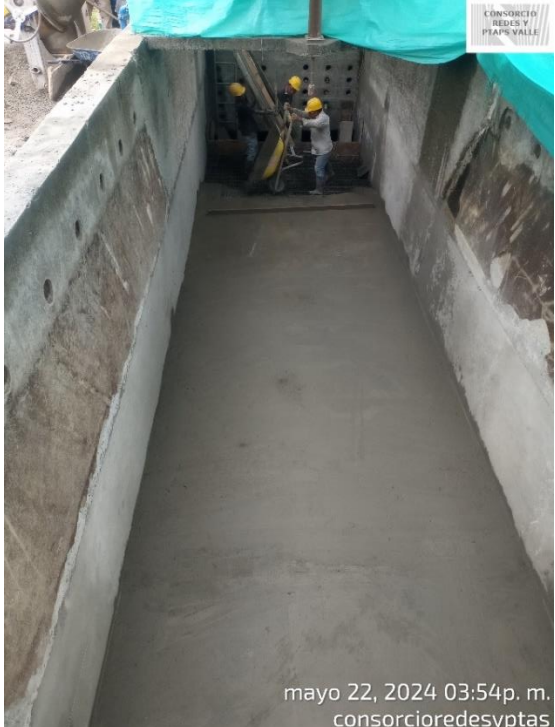
| <p><b>Fotografía 55.</b> Instalación de refuerzo de la losa inferior del sedimentador No.3.</p> | <p><b>Fotografía 56.</b> Fundición de la losa de fondo que se realizó del sedimentador no.3.</p> |

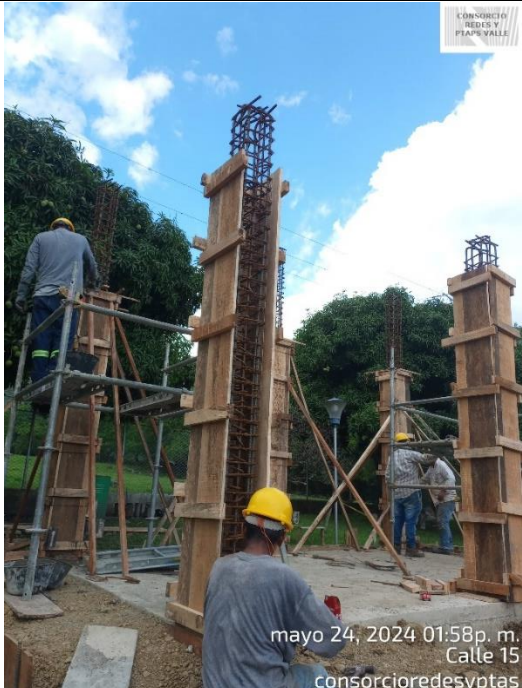
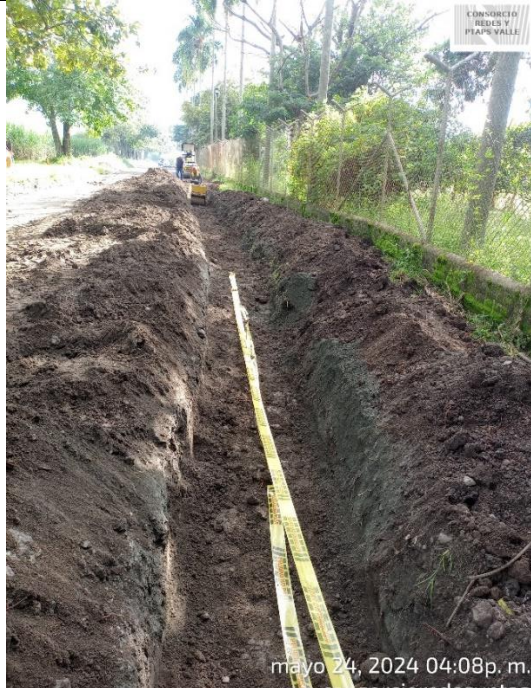
| <p><b>Fotografía 57.</b> Encofrado de columnas de la caseta eléctrica de la PTAP Ginebra.</p> | <p><b>Fotografía 58.</b> Instalación de cinta guía de tubería de 14" PEAD instalada en el tramo 3.</p> |

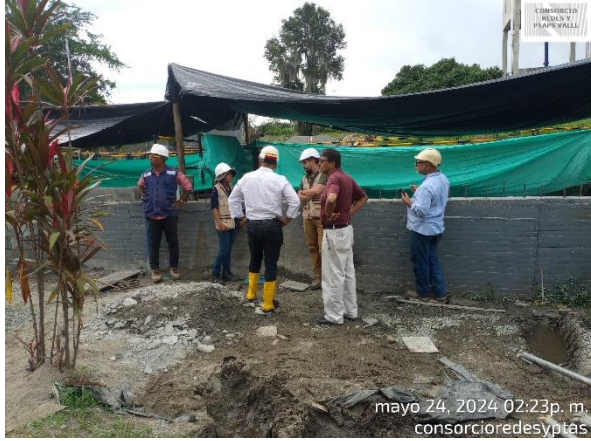
| <p><b>Fotografía 59.</b> Comités internos con operadores de Acuavalle, Encargados de Metalmecánica e Ingenieros para programación de actividades de obra.</p> | <p><b>Fotografía 60.</b> Verificación de plomos de columnas en la caseta eléctrica de la PTAP Ginebra.</p> |

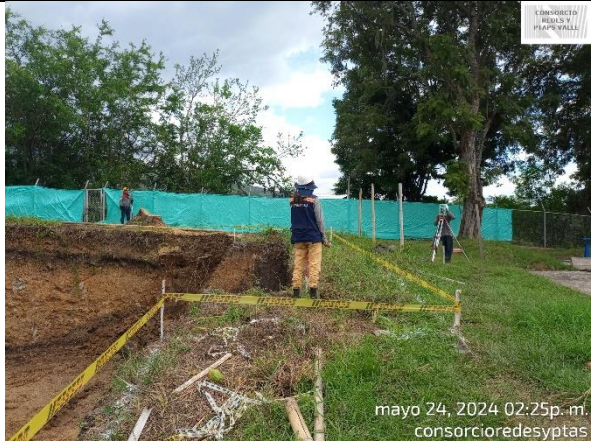
| <p><b>Fotografía 61.</b> Chequeo de cotas de excavación, taludes y profundidades de la excavación por parte de la interventoría.</p> | <p><b>Fotografía 62.</b> Continúan con la excavación para la construcción del tanque de almacenamiento de agua en la PTAP Ginebra.</p> |

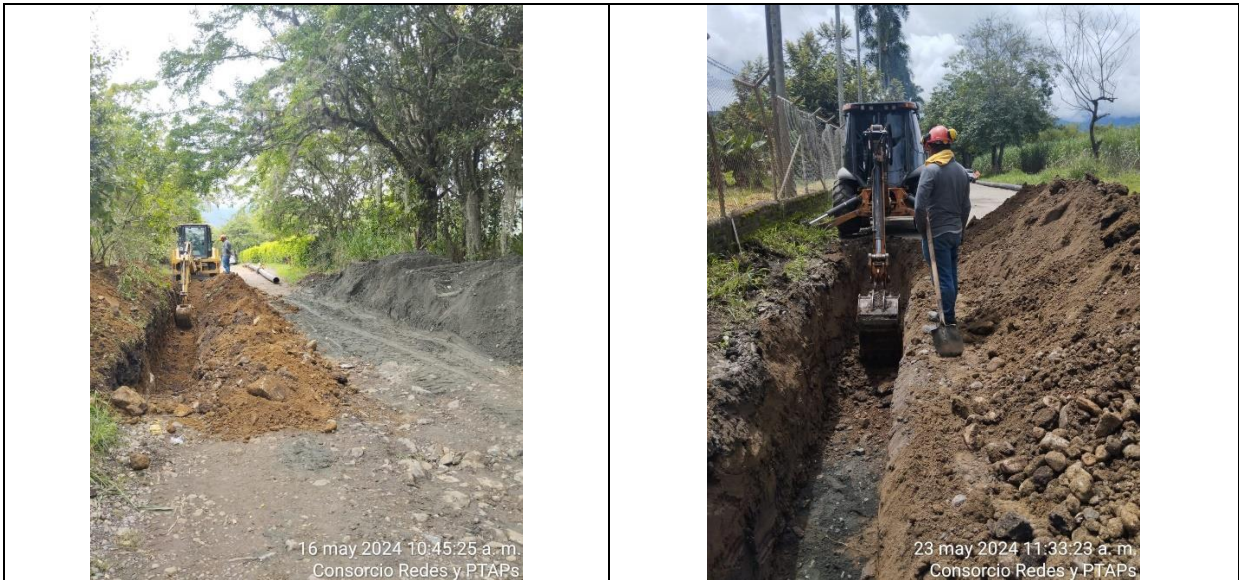
**Fotografía 65.** Excavación a maquina

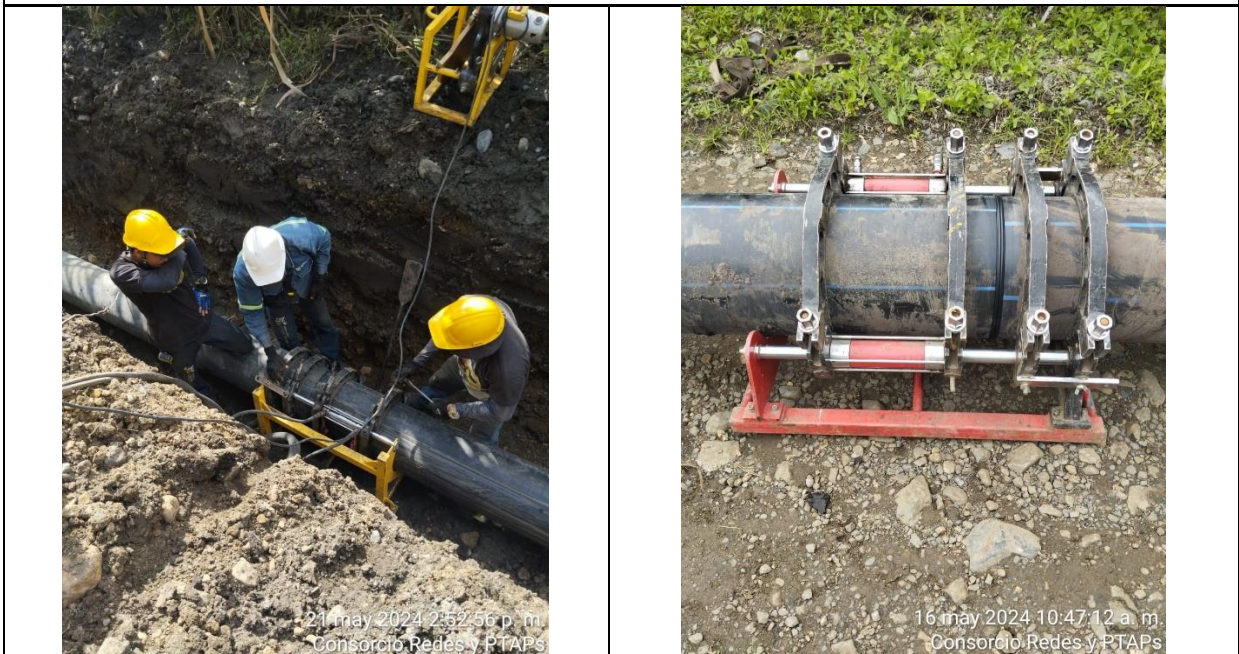
**Fotografía 66.** Pega de tubería PEAD de 14" por termofusión

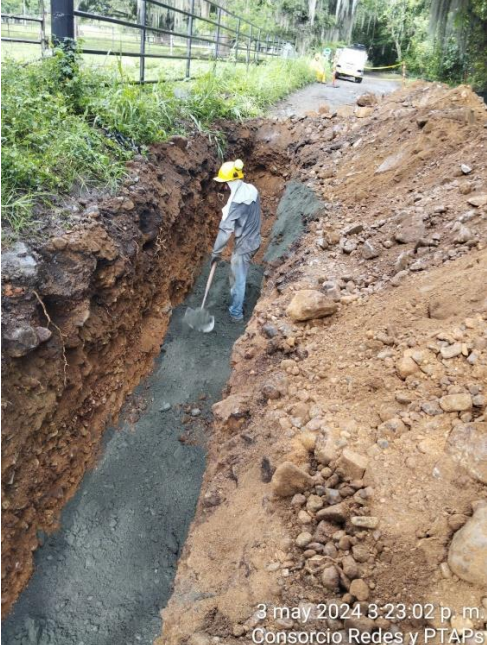
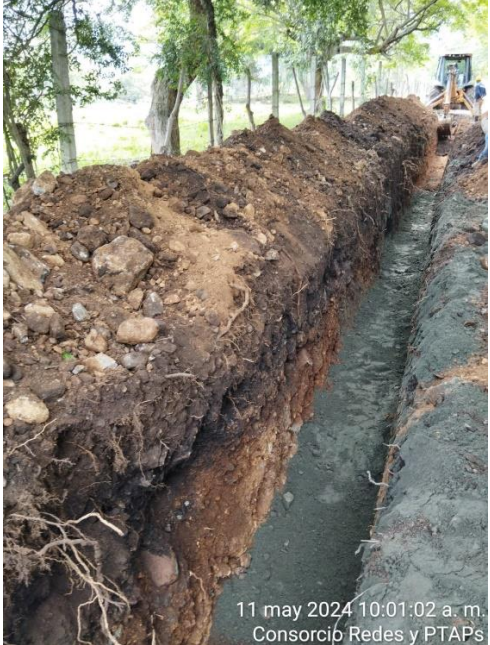
| <p><b>Fotografía 67. Instalación de colchón de material de filtro</b></p> | |

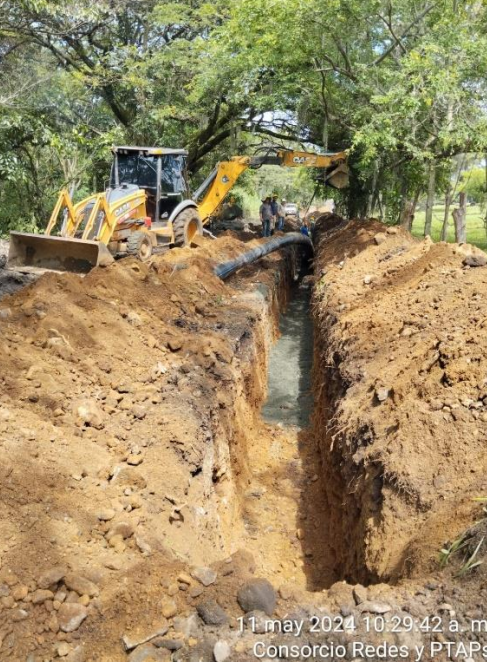
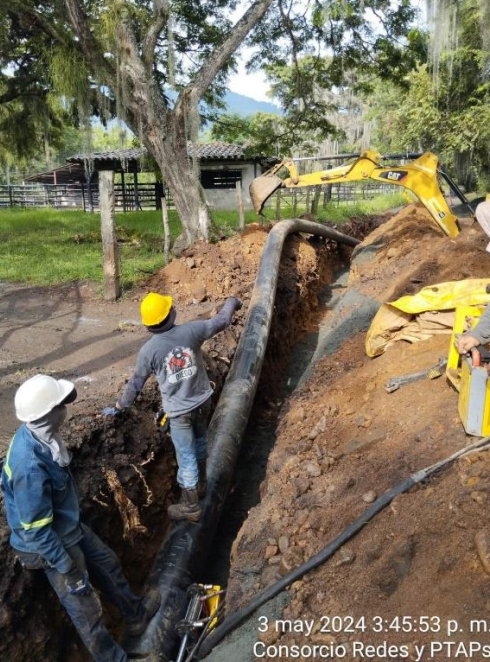
| <p><b>Fotografía 68. Instalación de tubería PEAD de 14"</b></p> | |

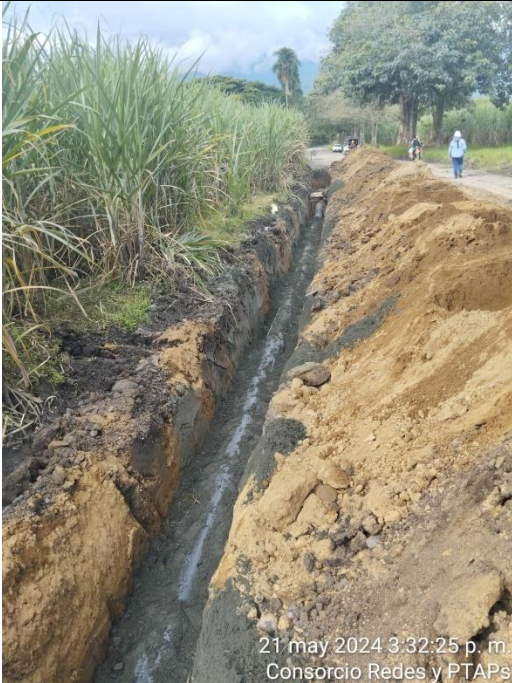
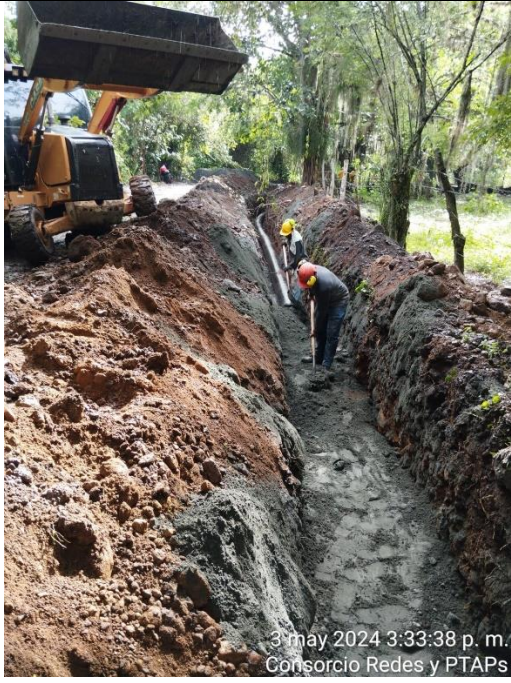
| <p><b>Fotografía 69.</b> Relleno con material de filtro hasta mitad de tubería</p> | <p><b>Fotografía 70.</b> Relleno con material de filtro 15 cm por encima de la cota clave de la tubería</p> |
