**CONTRATO DE OBRA No. 2000.13.05.003- 2022**

**EJECUTAR EL PLAN DE OBRAS PÚBLICAS, BAJO LA MODALIDAD DE PRECIOS UNITARIOS FIJOS, PARA “CONSTRUCCIÓN DEL SISTEMA DE CAPTACIÓN, ADUCCIÓN, CONDUCCIÓN Y OPTIMIZACIÓN DEL ALMACENAMIENTO Y PTAP PARA LOS ACUEDUCTOS DE LOS MUNICIPIOS DE GINEBRA Y GUACARÍ EN EL VALLE DEL CAUCA”**

**INFORME MENSUAL DE OBRA No. 13**  
**Periodo: mayo 01 de 2024 a mayo 31 de 2024**

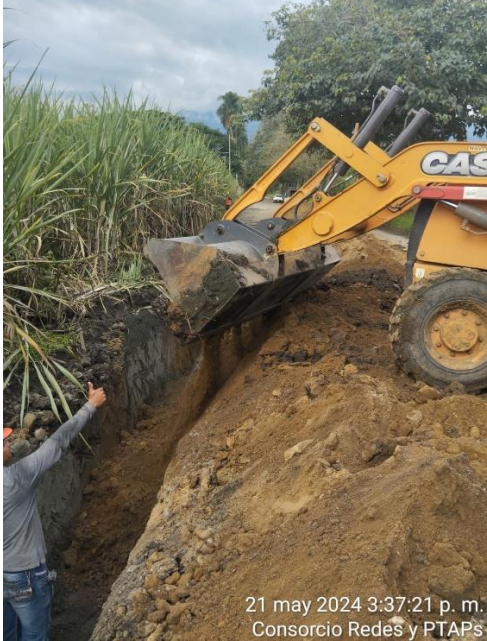
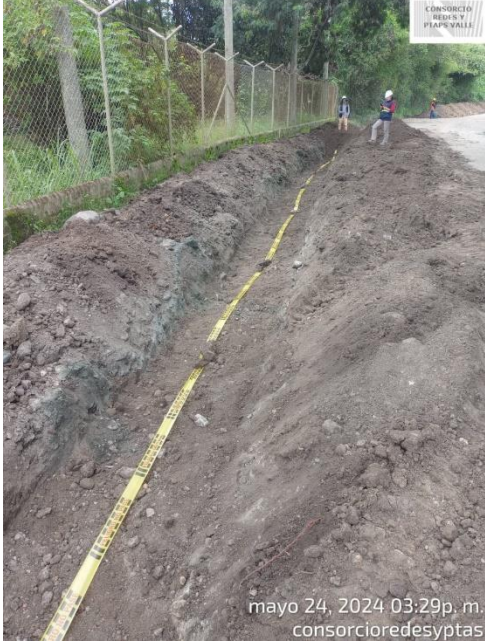
| <p><b>Fotografía 71.</b> Relleno con material de sitio</p> | <p><b>Fotografía 72.</b> Instalación de cinta guía</p> |

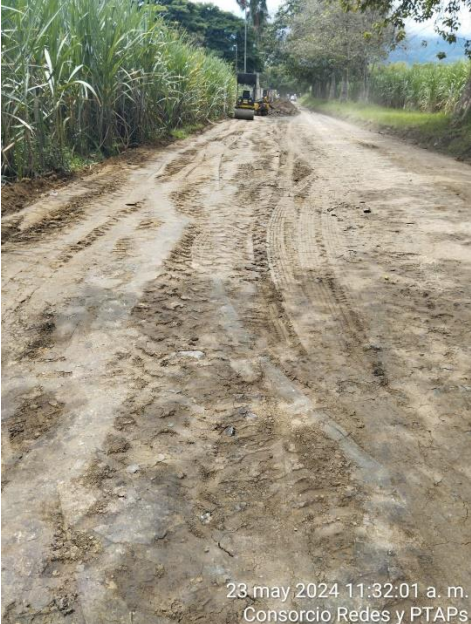
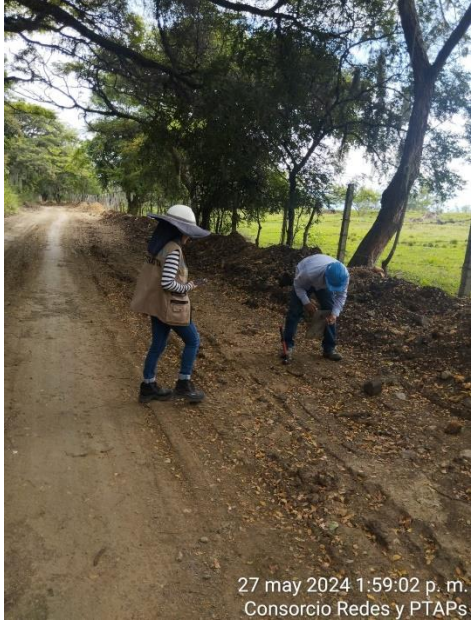
| <p><b>Fotografía 73. Compactación con vibrocompactador</b></p> | <p><b>Fotografía 74 Toma de densidades</b></p> |

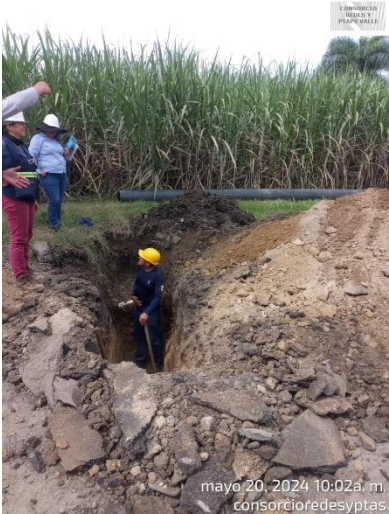
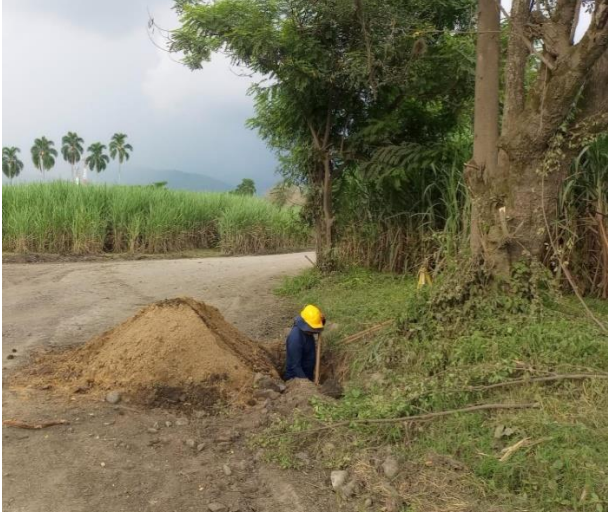
| <p><b>Fotografía 75. Apiques</b></p> | |

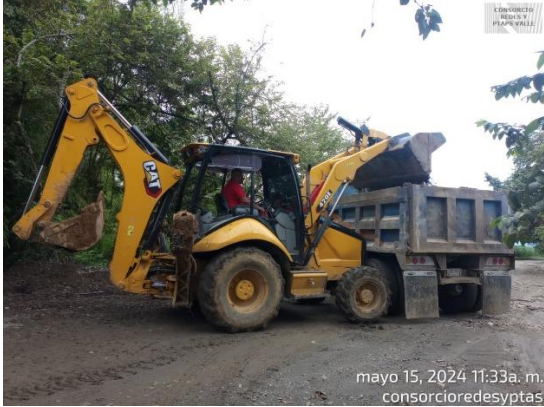
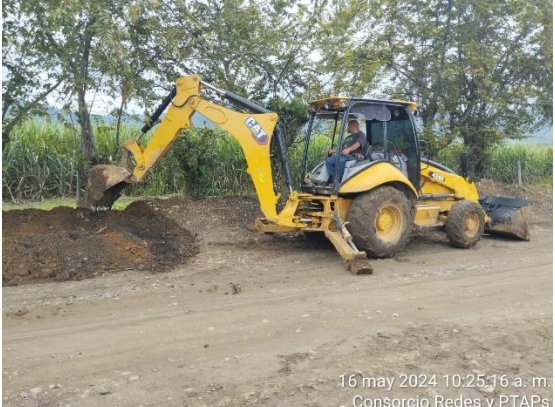
| <p><b>Fotografía 76.</b> Retiro de material sobrante de excavaciones</p> | |

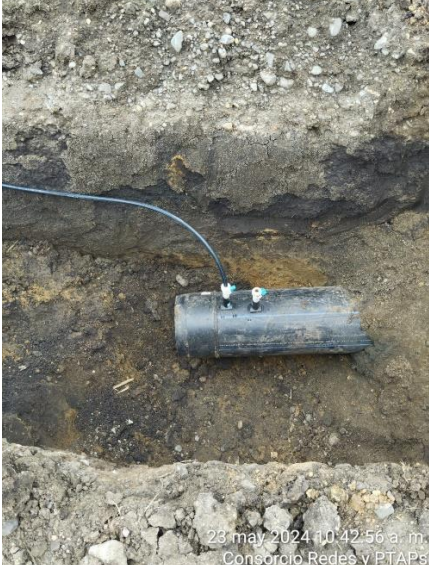
| <p><b>Fotografía 77.</b> Silletas para pruebas hidráulicas</p> | <p><b>Fotografía 78.</b> Reparación tubería de 3" PVC acueducto El Placer</p> |

- ❖ Instalación de Accesorios para pruebas hidrostáticas en el tramo 3 (Desde el Uval hasta la Yee del Placer). (Se instalación 3 tapones de 14", 1 unión electrofusión de 14", 1 collarín de 8" y 5 silletas.)
- ❖ Apiques para Localización de Tubería: se realizan 6 apiques para localización de tubería de 3" (Acueducto el Placer) y Tubería de 20" (Principal de Ingenio Pichichi).
- ❖ Adecuación de vías: Conformación, compactación y mejoramiento del área de intervención de desde la Glorieta del Ingenio Pichichi hasta el Balneario la Esmeralda.

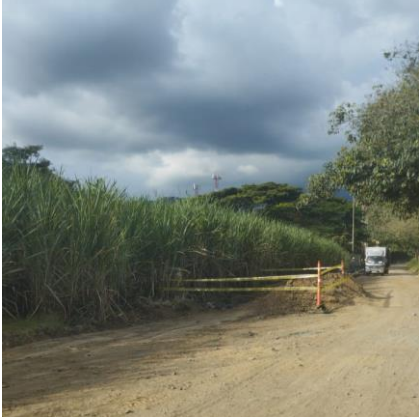
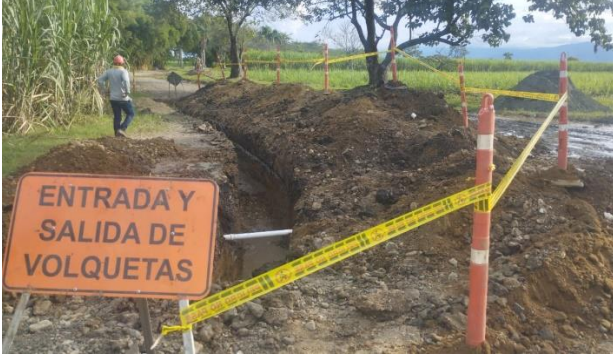
| <p><b>Fotografía 79.</b> Señalización de zanjas abiertas</p> | |
