**CONTRATO DE OBRA No. 2000.13.05.003- 2022**

**EJECUTAR EL PLAN DE OBRAS PÚBLICAS, BAJO LA MODALIDAD DE PRECIOS  
UNITARIOS FIJOS, PARA “CONSTRUCCIÓN DEL SISTEMA DE CAPTACIÓN,  
ADUCCIÓN, CONDUCCIÓN Y OPTIMIZACIÓN DEL ALMACENAMIENTO Y PTAP  
PARA LOS ACUEDUCTOS DE LOS MUNICIPIOS DE GINEBRA Y GUACARÍ EN EL  
VALLE DEL CAUCA”**

**INFORME MENSUAL DE OBRA No. 27**  
**Periodo: julio 01 a julio 31 de 2025**

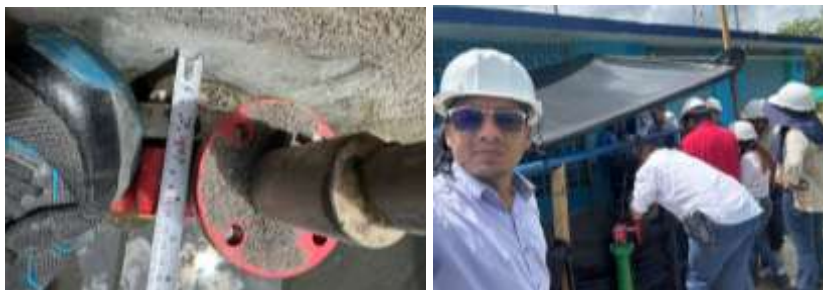
- Verificación de niveles en los floculadores No.1 y No. 2.
- Adecuaciones en los sedimentadores No.2 y No.3.
- Por otro lado, se acompaña en todas las actividades para revisión de cantidades, chequeo de niveles, verificaciones de cotas y profundidades en el frente de obra.

*Ilustración 3 Chequeo de cotas y medidas para material de soporte en el Filtro No.1 de la PTAP Ginebra y acompañamiento en la puesta en operación del filtro No.1.*

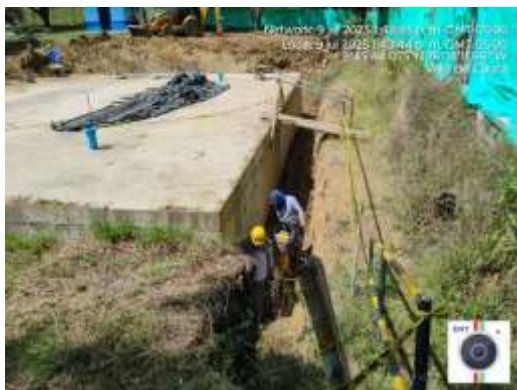
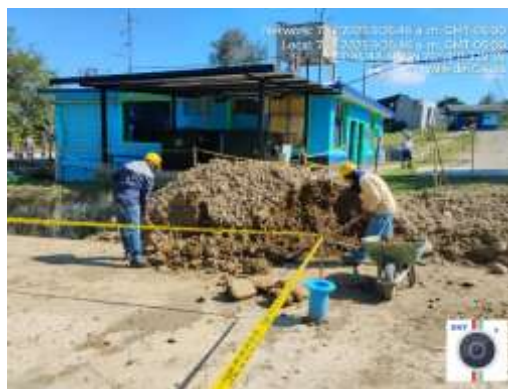
*Ilustración 4 Acompañamiento y control de niveles de los llenos para poder llegar a la cota para instalación de tubería de alimentación del tanque.*

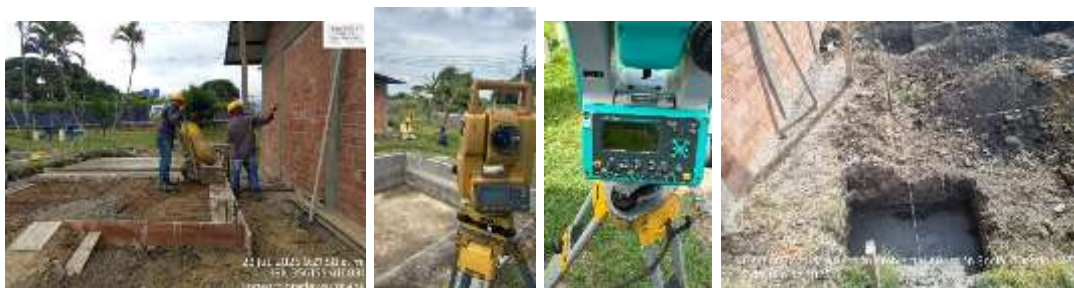
*Ilustración 5. Acompañamiento de actividades en la construcción de la caseta de sopladores.*

- Se inicia con las excavaciones para la cimentación de la caseta de sopladores, se verifican los niveles.
- Se verifican los niveles de las vigas de cimentación.
- Se chequea la posición y medidas de la losa y el relleno para fundir losa de piso de la caseta de sopladores.
- Se realiza la fundición de los pedestales, se verifica la ubicación, ortogonalidad y niveles de las platinas.

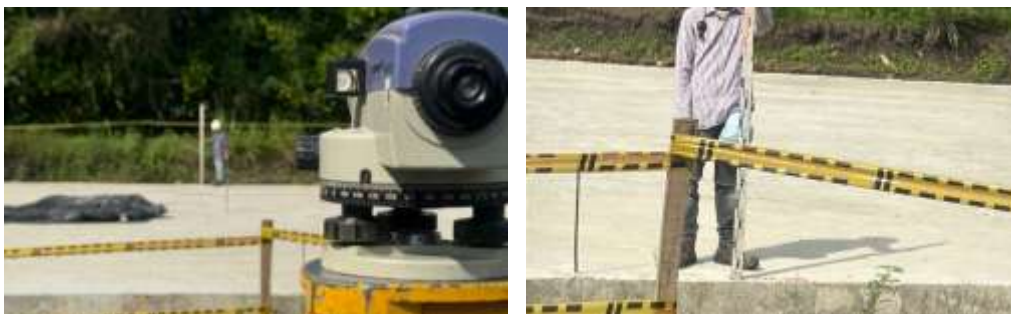
*Ilustración 6 Chequeo de cotas para seguimiento de asentamiento del tanque*

- Se verifican las cotas y medidas para calcular los rellenos laterales del tanque.

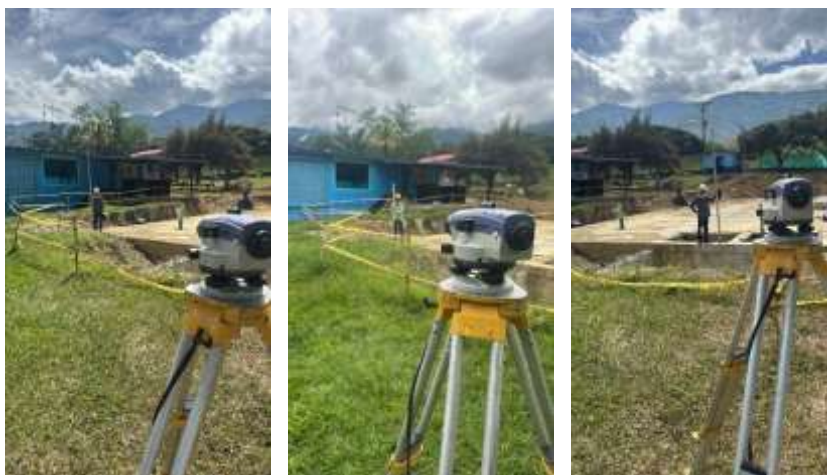
*Ilustración 8 Chequeo de cotas para seguimiento de asentamiento del tanque de la Albania.*

- Se realiza seguimiento al asentamiento del tanque.

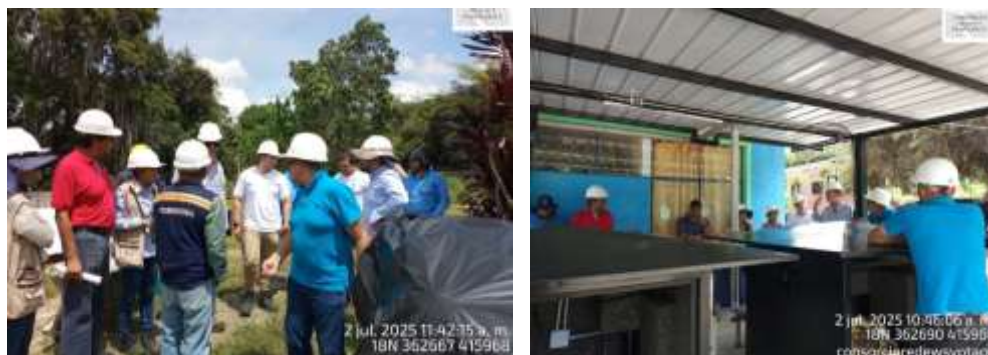
- **02 de julio del 2025:** Reunión y recorrido para realización de pruebas en equipos de sopladores y falso fondo en el filtro No.1, esta reunión se realizó en la PTAP Ginebra ubicada en el corregimiento de Puente Rojo, Corregimiento de Costa Rica, Municipio de Ginebra, se tuvo el acompañamiento de los ingenieros de Phase, SAE, Acuavalle, Equipo de Metalmecánica (Coningeniería), Contratista e interventoría, se realizan las pruebas en el Filtro No.1 y se evalúa el programa para instalación de materiales y puesta en operación del Filtro.

Ilustración 11 Reunión y recorrido para prueba y puesta en operación del Filtro No.1 de la PTAP Ginebra.

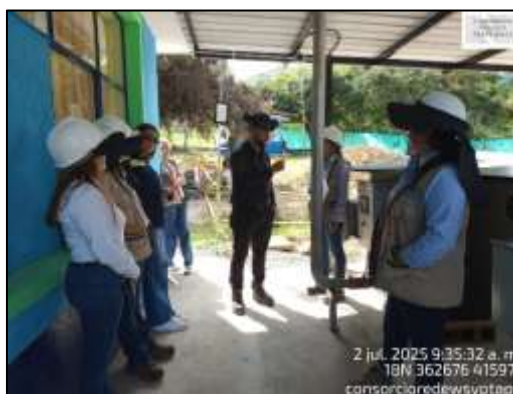
- **02 de julio del 2025:** El funcionario de la Empresa SAE realiza una inducción y recomendaciones para el correcto uso de los equipos sopladores, también explica el funcionamiento de cada uno de los tableros y los elementos que componen el equipo.

*Ilustración 20. Inducción y recomendación de los equipos Sopladores realizada por funcionario de la Empresa SAE.*

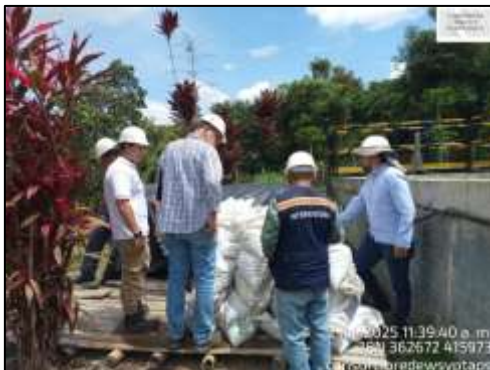
- **02 de julio del 2025:** Reunión y recorrido con los ingenieros de Phase 3 para revisar el material grava que será instalado como soporte del Filtralite, revisan el estado en que se encuentra, las características y los resultados de laboratorio, también dan recomendaciones tanto para el transporte como para la instalación en el filtro No.1.

*Ilustración 21 Reunión y acompañamiento con ingeniero de la Empresa Phase.*

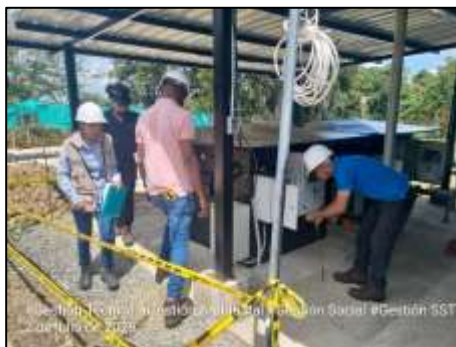
Acompañamiento y revisión de conexión provisional eléctrica de los equipos de sopladores para la prueba de agua- aire del filtro No.1, se revisan los amperajes de los equipos tanto en la puesta en marcha como en las pruebas de funcionamiento de los dos equipos.

*Ilustración 22 Acompañamiento y supervisión de la conexión provisional eléctrica de los equipos de sopladores.*

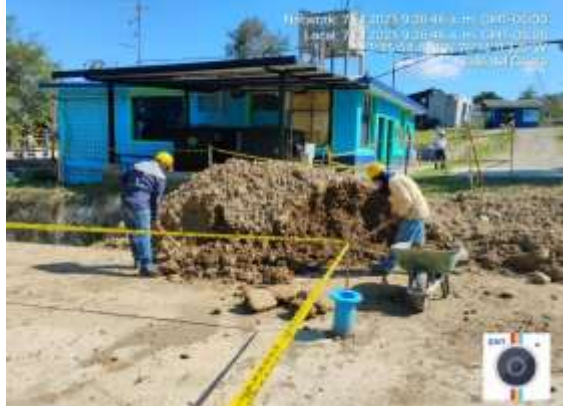
| <p><b>Fotografía 1.</b> Lleno perimetral del tanque de almacenamiento con material importado.</p> | <p><b>Fotografía 2.</b> Se suministra equipo de compactación para realizar el lleno perimetral.</p> |

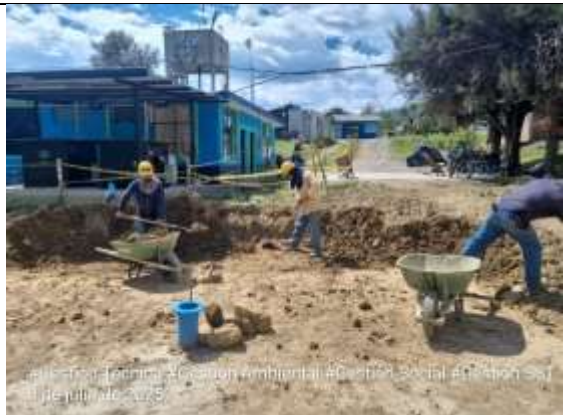
| <p><b>Fotografía 3.</b> Lleno con material importado y compactando por capas de 30cm de espesor.</p> | <p><b>Fotografía 4.</b> Actividad de compactación por capas no superior a 30cm de espesor.</p> |

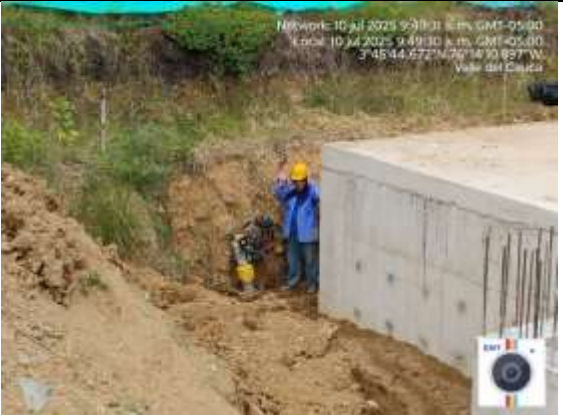
| <p><b>Fotografía 5.</b> Continúan con el lleno perimetral del tanque de almacenamiento, se realiza el lleno con material importado.</p> | <p><b>Fotografía 6.</b> Se toman las cotas de los vértices del tanque para evaluar el asentamiento en el Tanque de la Albania.</p> |

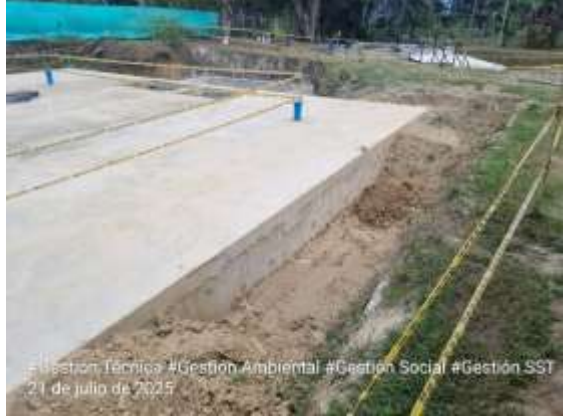
| <p><b>Fotografía 7.</b> Continúan con el lleno perimetral del tanque de almacenamiento.</p> | <p><b>Fotografía 8.</b> Se suministra la maquinaria para poder realizar el lleno perimetral del tanque.</p> |

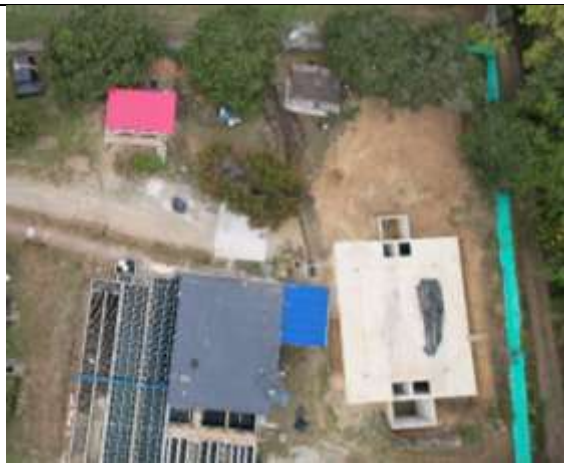
| <p><b>Fotografía 9.</b> Foto aérea donde se evidencia el avance de la actividad de relleno.</p> | <p><b>Fotografía 10.</b> Se realiza el lavado de la losa superior del tanque de almacenamiento.</p> |

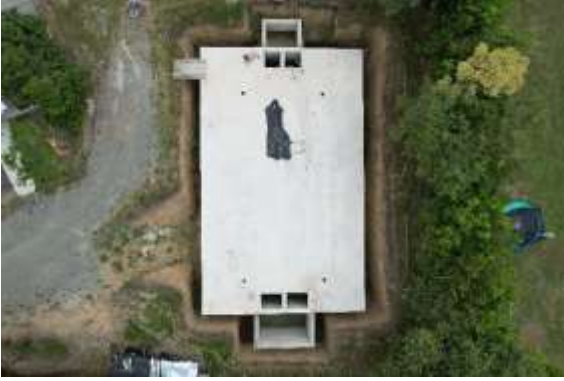
| <p><b>Fotografía 11.</b> Foto aérea del estado en que se encuentra el tanque de la Albania.</p> | <p><b>Fotografía 12.</b> Resane de los pasadores de la formaleta que quedaron en los muros del tanque.</p> |

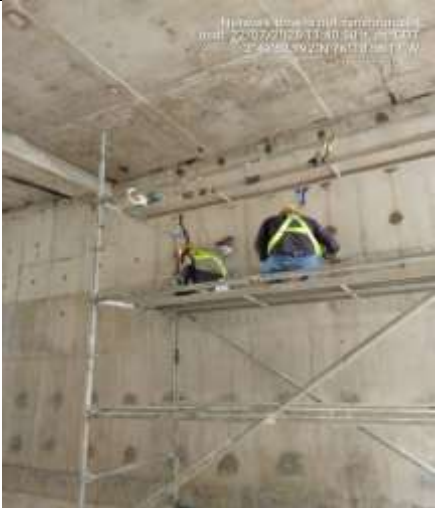
| <p><b>Fotografía 13.</b> Continúan con el resane de los pasadores de la formaleta en los muros del tanque.</p> | <p><b>Fotografía 14.</b> Se utiliza productos de Sika para garantizar la impermeabilidad de los resanes.</p> |

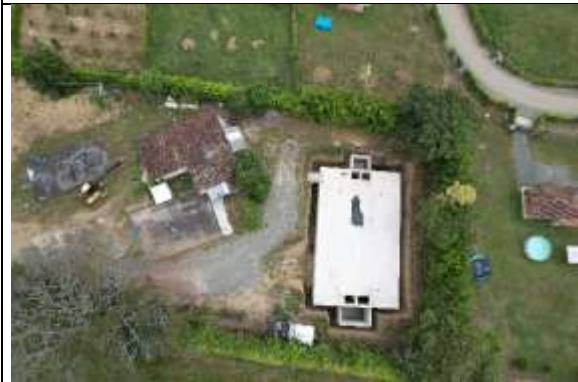
| <p><b>Fotografía 15.</b> Se inicia con el relleno perimetral para el tanque de la Albania.</p> | <p><b>Fotografía 16.</b> Foto aérea del avance de los trabajos en el tanque de la Albania.</p> |

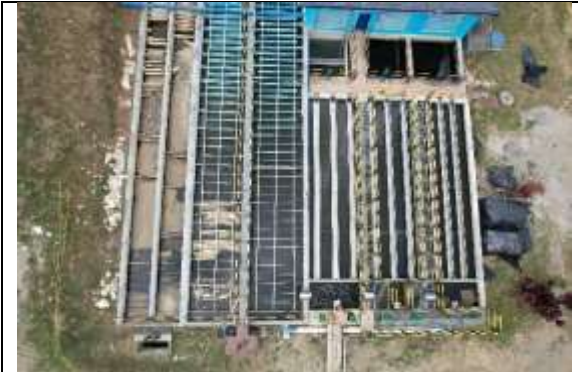
| <p><b>Fotografía 17.</b> Foto aérea del avance de las intervenciones tanto en la línea de floculación como en la sedimentación y filtros.</p> | <p><b>Fotografía 18.</b> Se instala sobre la pasarela protección para instalación de materiales en el filtro No.1.</p> |

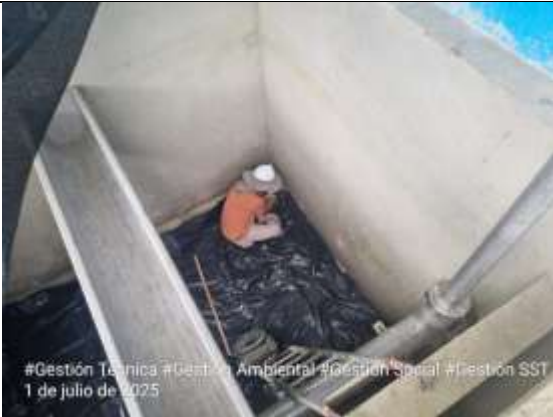
| <p><b>Fotografía 19.</b> Se realiza marcación para instalación de material de soporte y Filtralite en el filtro No.1.</p> | <p><b>Fotografía 20.</b> Se instala plataforma para instalación de material en el filtro No.1.</p> |

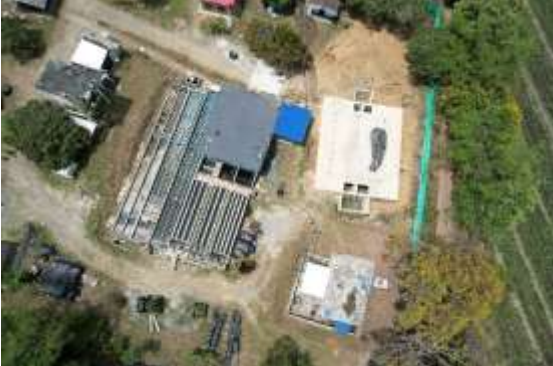
| <p><b>Fotografía 21.</b> Foto aérea donde se evidencian todas las intervenciones en la PTAP Ginebra.</p> | <p><b>Fotografía 22.</b> Puesta en operación del sedimentador No.3 luego de realizar la instalación de los collarines y costaneras.</p> |

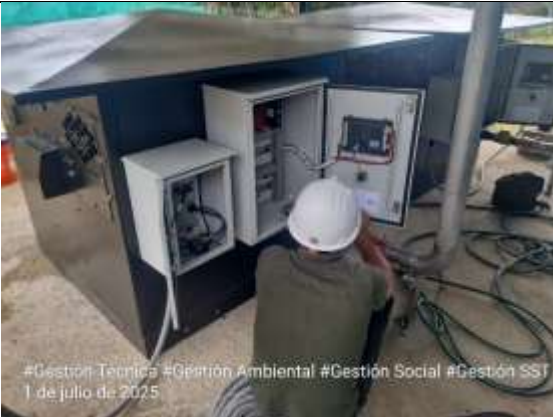
| <p><b>Fotografía 23.</b> Instalación de conexión provisional para puesta en operación de los soplores para los tres filtros.</p> | <p><b>Fotografía 24.</b> Puesta en marcha los soplores, chequeo de su temperatura y funcionamiento.</p> |

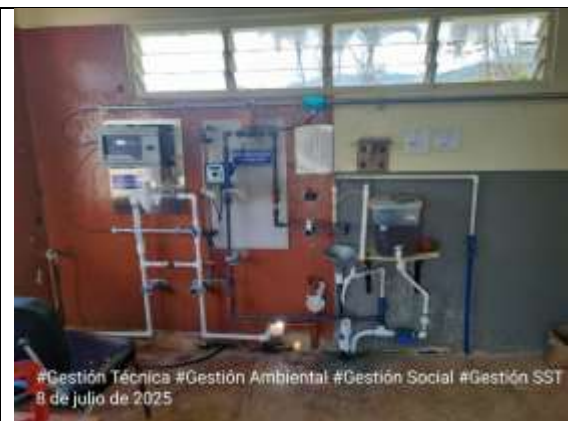
**Fotografía 25.** Se realiza la instalación de todo el Streaming Current.

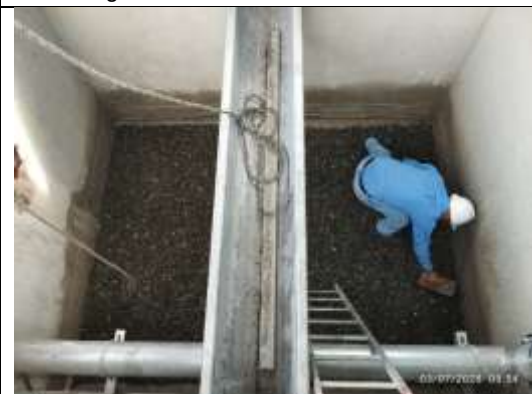
**Fotografía 27.** Inician con la instalación de material granular de soporte del material Filtralite en el Filtro No.1.

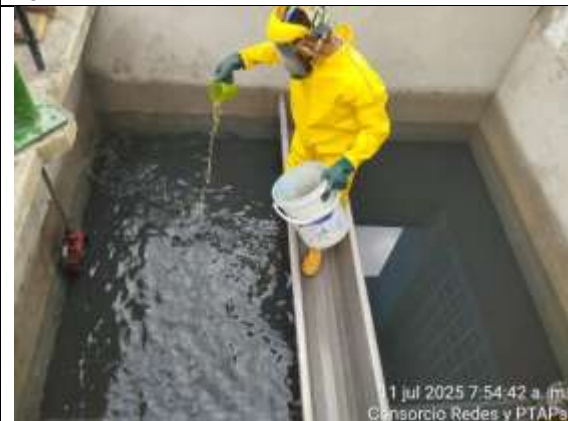
**Fotografía 29.** Aplicación de hipoclorito de sodio para desinfección del filtro N°1 PTAP Ginebra.

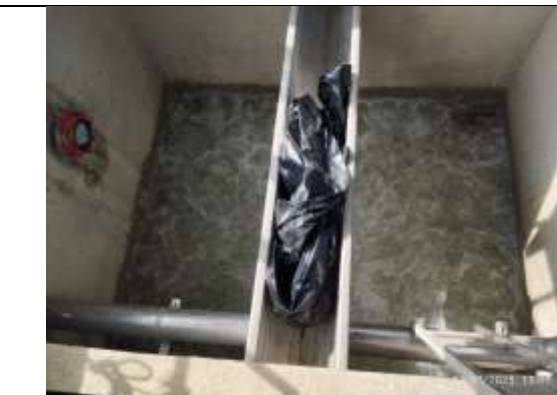
**Fotografía 30.** Prueba de aire en los falsos fondos.

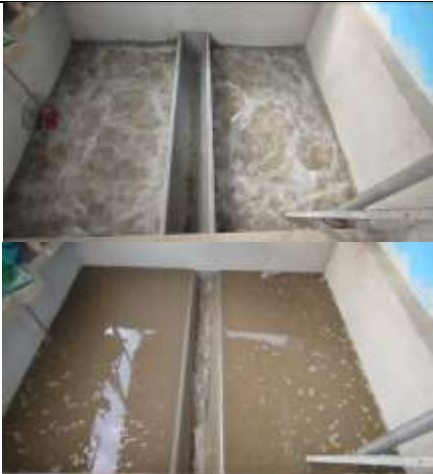
| <p><b>Fotografía 31.</b> Lavado de gravas con agua.</p> | <p><b>Fotografía 32.</b> Puesta en operación del filtro No.1.</p> |

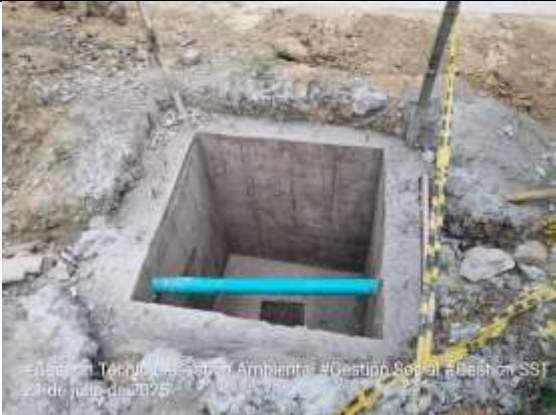
| <p><b>Fotografía 33.</b> continúan con la construcción de cajas eléctricas en toda la Planta de Tratamiento.</p> | <p><b>Fotografía 34.</b> Toma de muestras para medir turbiedad y eficiencia del lavado del filtralite</p> |

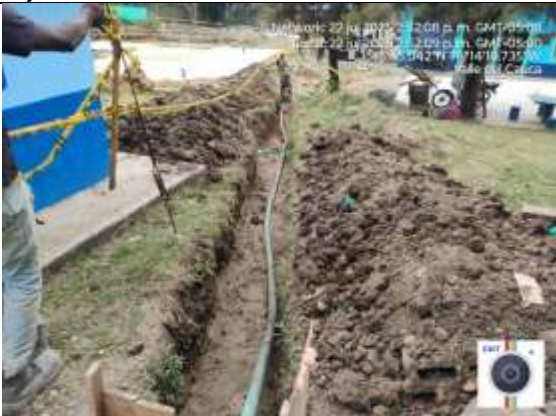
| <p><b>Fotografía 35.</b> continúan con la excavación para instalación de tubería para conexiones eléctricas.</p> | <p><b>Fotografía 36.</b> Puesta en operación del Filtro No.1 con alimentación en canal confinado.</p> |

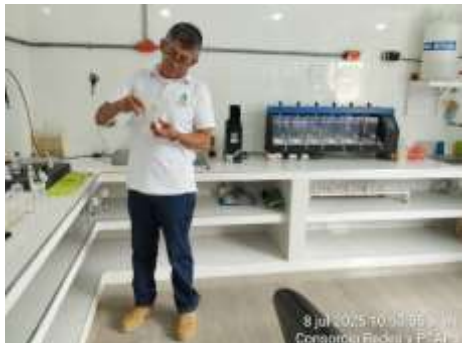
| <p><b>Fotografía 37.</b> Medición de turbiedades, operario ACUAVALLE.</p> | <p><b>Fotografía 38.</b> Puesta en operación del Filtro No.1 con alimentación en canal confinado.</p> |

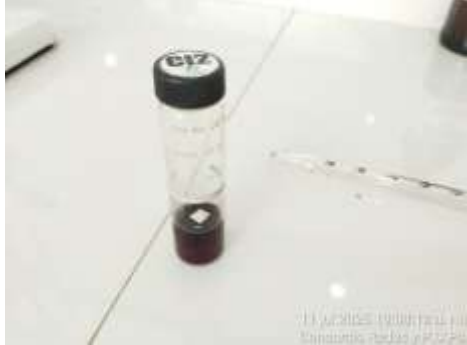
| <p><b>Fotografía 39.</b> Cloro residual en la etapa 3 de desinfección del filtro N°1 PTAP Ginebra</p> | <p><b>Fotografía 40.</b> Cazuelas para determinar la expansión del Filtralite.</p> |

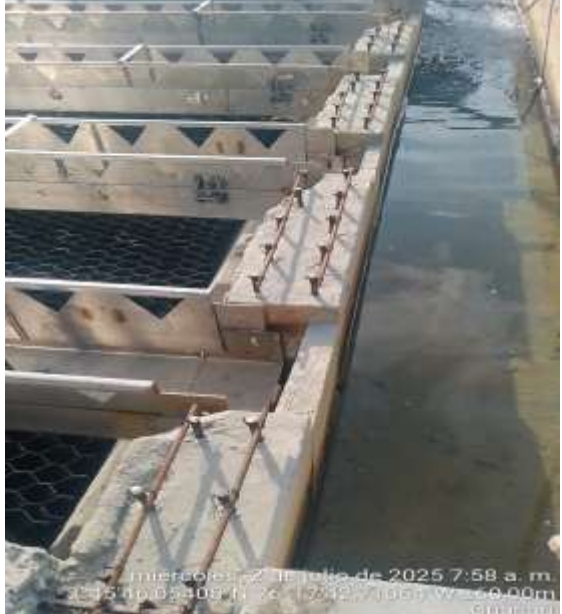
| <p><b>Fotografía 41.</b> Se hace el realce de la canaleta de salida del sedimentador No.3.</p> | <p><b>Fotografía 42.</b> Continúa con la construcción de la canal perforada en el muro 4 del Floculador No.3.</p> |

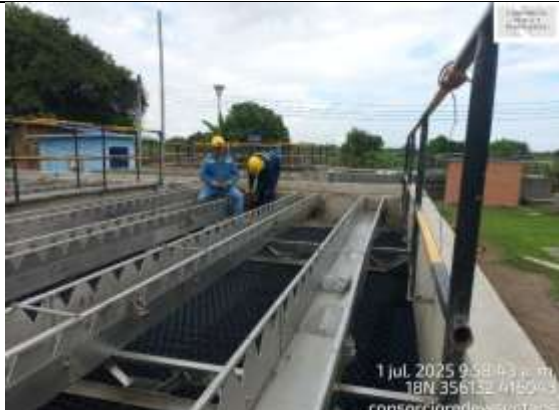
| <p><b>Fotografía 43.</b> Se realiza detallado en acabados de realce e instalación de canaletas del sedimentador No.3.</p> | <p><b>Fotografía 44.</b> Reinician con la construcción de la caseta de sopladores, se arman las parrillas de la cimentación.</p> |

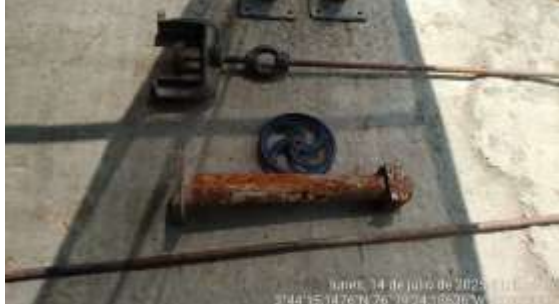
| <p><b>Fotografía 47.</b> Desmonte de válvula de fondo del Floculador No.3 para mantenimiento.</p> | <p><b>Fotografía 48.</b> Se figura y arman las vigas de cimentación de la caseta de sopladores.</p> |

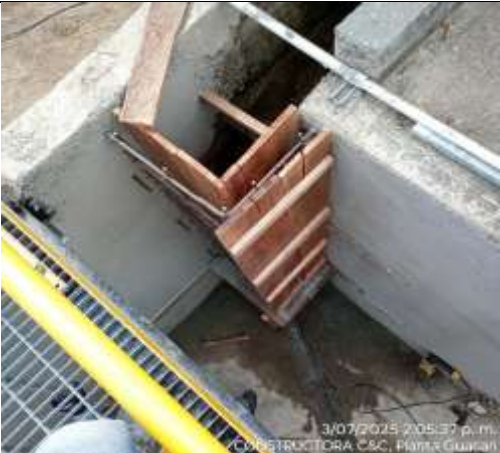
| <p><b>Fotografía 49.</b> Construcción de canaleta de llegada del floculador No.3.</p> | <p><b>Fotografía 50.</b> Fundición de grouting para soportes de ejes en Línea de Floculación No.3.</p> |

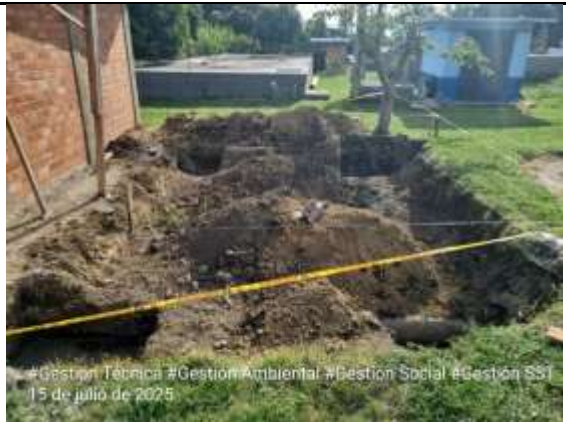
| <p><b>Fotografía 51.</b> Realizan la excavación de la zapatas de la caseta de sopladores.</p> | <p><b>Fotografía 52.</b> Se finaliza con las intervenciones en la línea de floculación y sedimentación No.3.</p> |

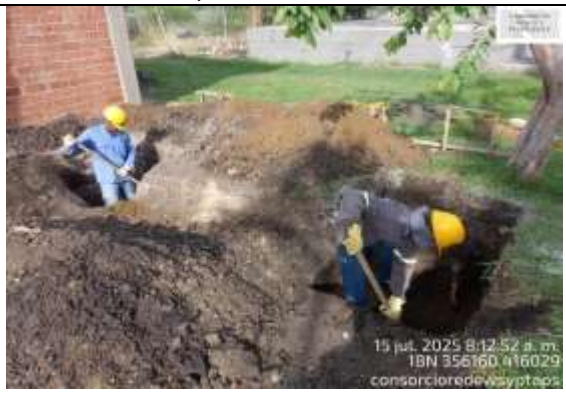
| <p><b>Fotografía 53.</b> Continúan con la excavación de las zapatas de la caseta de sopladores.</p> | <p><b>Fotografía 54.</b> Se realiza la fundición de la zapatas y vigas de cimentación y se inicia con el relleno con material seleccionado.</p> |

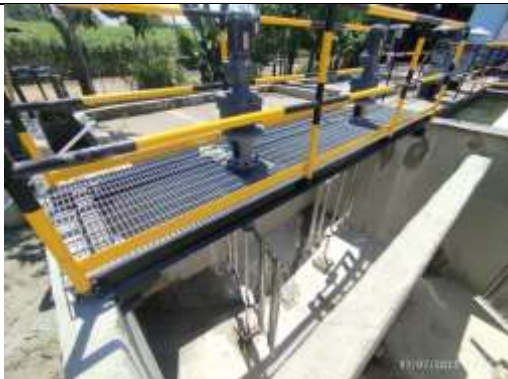
**Fotografía 55.** Instalación de moto-reductores en el floculador N°3 de la PTAP de Guacarí

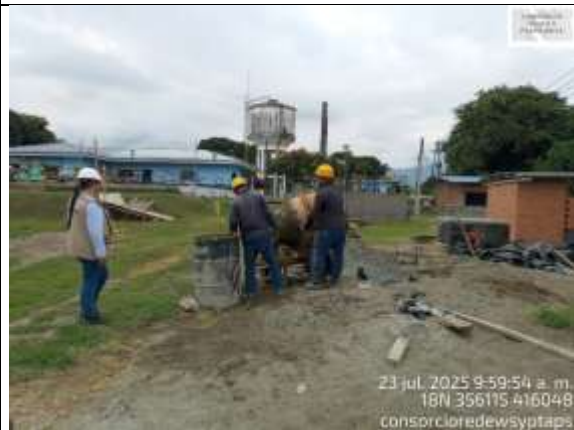
**Fotografía 57.** Supervisión a la actividad de mezclado del concreto para garantizar que la mezcla quede homogénea y con la dosificación solicitada.

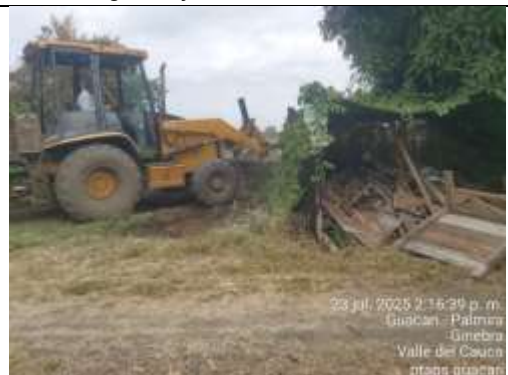
**Fotografía 59.** continúan con el retiro de material sobrante de excavación de caseta de sopladores y demoliciones en intervenciones la planta.

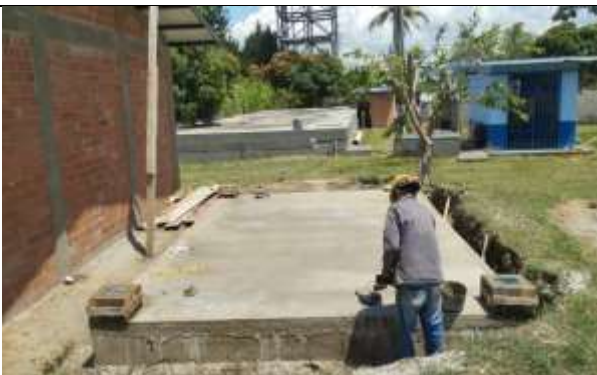
**Fotografía 60.** Finalizan con la construcción de la losa y pedestales de la caseta de sopladores.

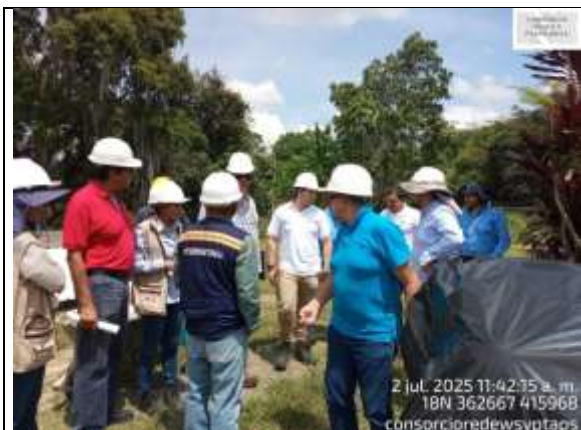
**Fotografía 61.** Se revisan los materiales y la logística para instalación del material en el filtro No.1.

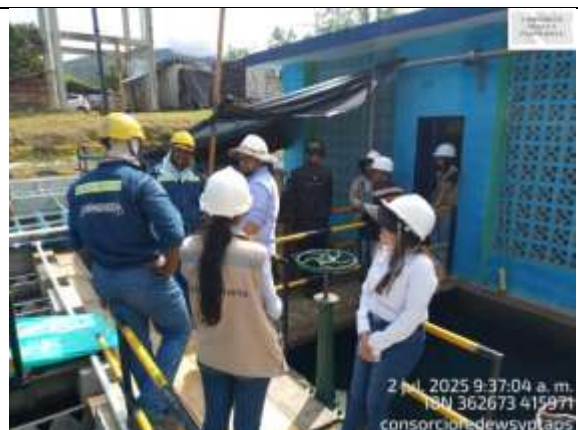
**Fotografía 62.** Se evalúa como se realizarán las pruebas Agua- Aire en el Filtro No.1.

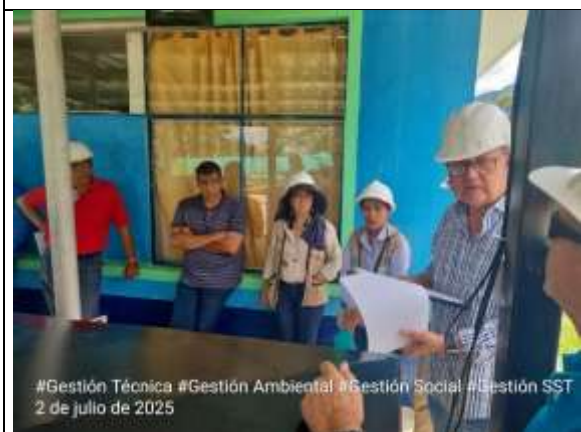
**Fotografía 63.** Se revisa el proceso de las pruebas para puesta en funcionamiento del filtro No.1.

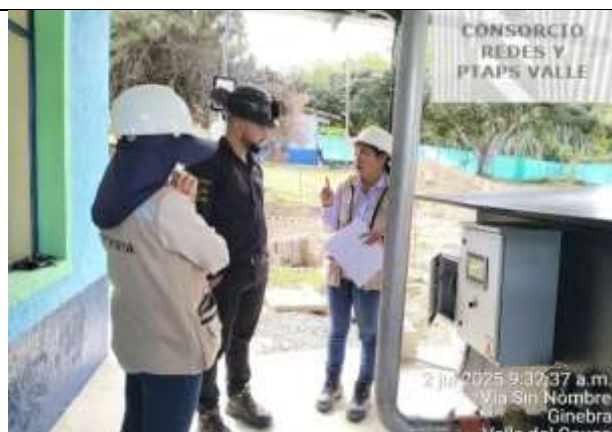
**Fotografía 64.** Se evalúa la puesta en operación de los dos Sopladores y las recomendaciones del proveedor.

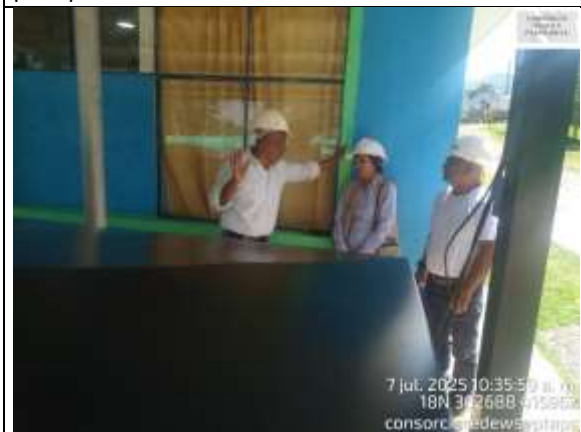
**Fotografía 65.** Se realiza visita de campo con la interventoría y supervisión en los frentes de obra.

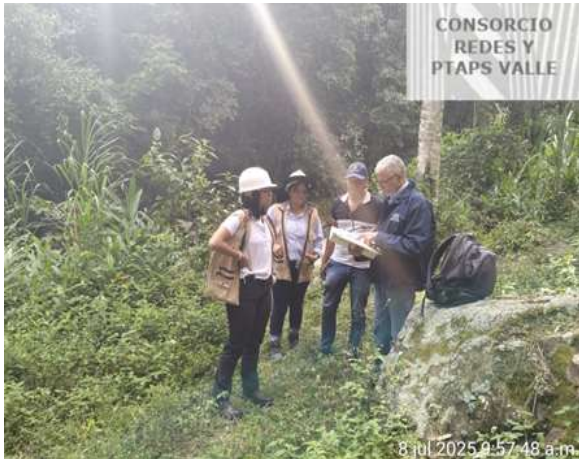
| <p><b>Foto 1.</b> Visita Ocular CVC- vía Cucuyos</p> | <p><b>Foto 2.</b> Punto ecológico PTAP-Guacarí</p> |

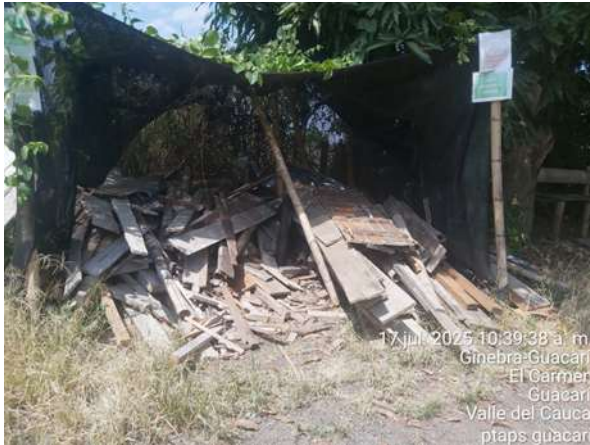
**Foto 5.** Residuos Aprovechables – PTAP Guacarí

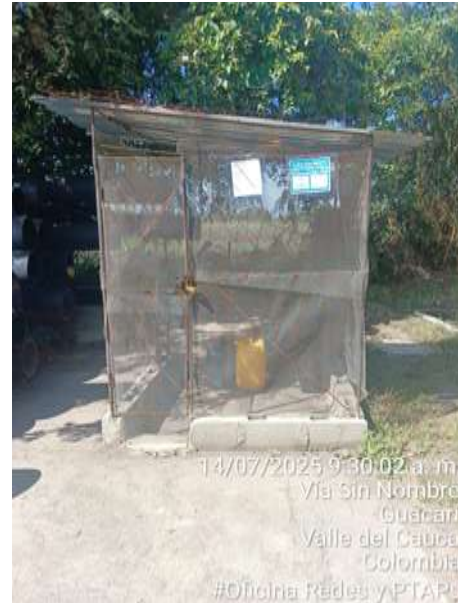
**Foto 6.** Almacenamiento de combustible –  
PTAP Guacarí

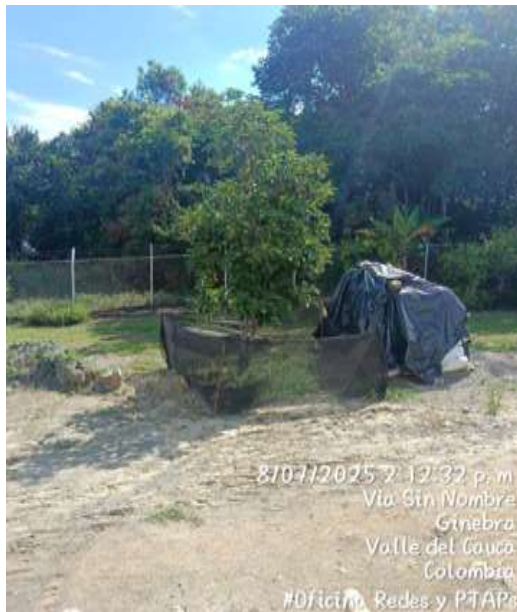
**Foto 7.** Cercos de Protección – PTAP Ginebra

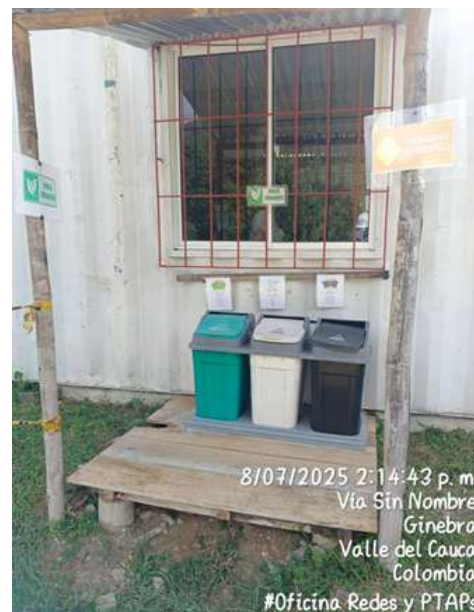
**Foto 8.** Punto Ecológico – PTAP Ginebra

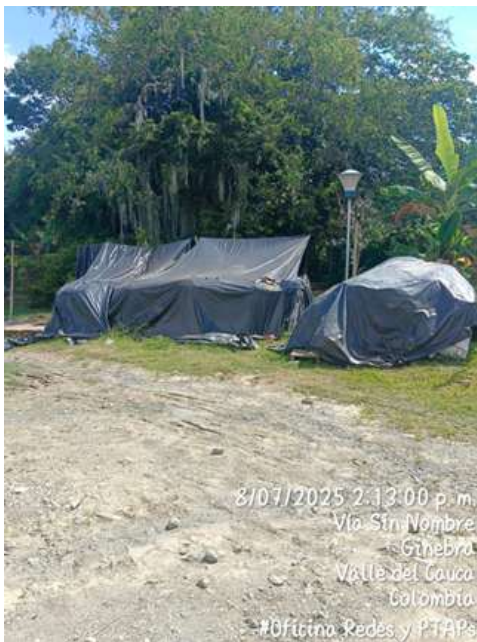
**Foto 11.** Almacenamiento de materiales – PTAP Ginebra

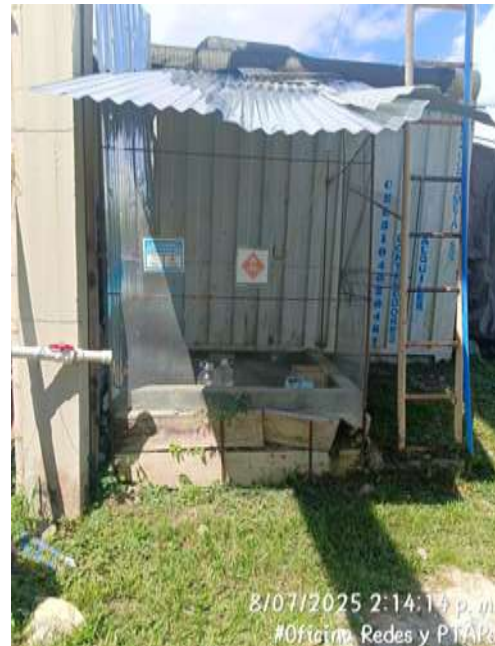
**Foto 12.** Almacenamiento de combustible- PTAP Ginebra

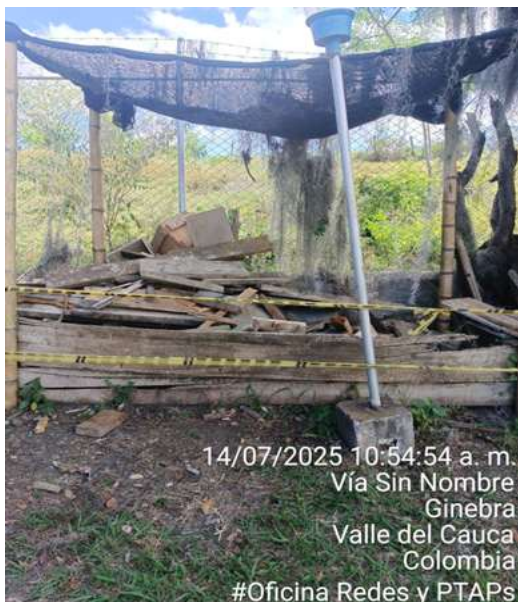
**Foto 13.** Residuos Aprovechables – PTAP Ginebra

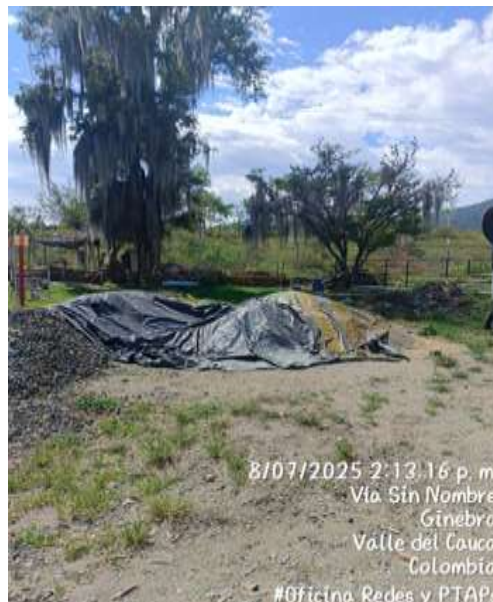
**Foto 14.** Cubrimiento de material – PTAP Ginebra

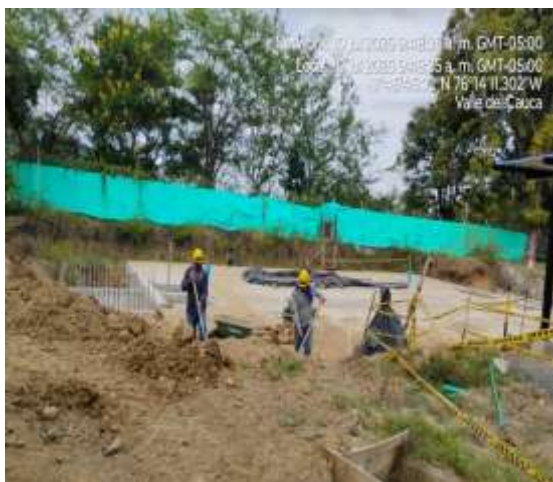
**Foto 15.** Relleno de tanque de almacenamiento Albania con material Pétreo – PTAP Ginebra

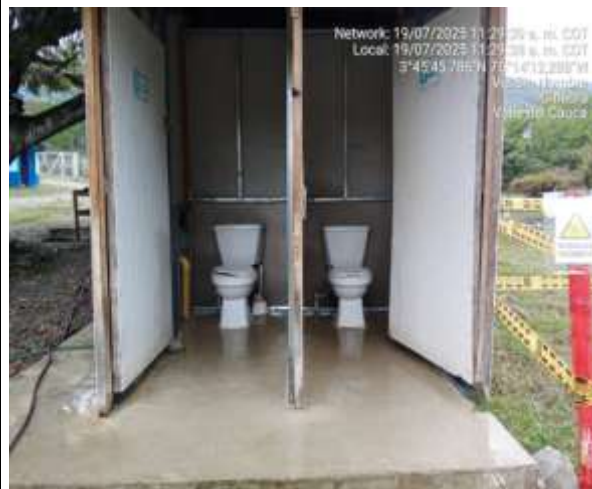
**Foto 16.** Lavado de baños PTAP-Ginebra
