**CONTRATO DE OBRA No. 2000.13.05.003- 2022**

**EJECUTAR EL PLAN DE OBRAS PÚBLICAS, BAJO LA MODALIDAD DE PRECIOS UNITARIOS FIJOS, PARA “CONSTRUCCIÓN DEL SISTEMA DE CAPTACIÓN, ADUCCIÓN, CONDUCCIÓN Y OPTIMIZACIÓN DEL ALMACENAMIENTO Y PTAP PARA LOS ACUEDUCTOS DE LOS MUNICIPIOS DE GINEBRA Y GUACARÍ EN EL VALLE DEL CAUCA”**

**INFORME MENSUAL DE OBRA No. 29**  
**Periodo: septiembre 01 a septiembre 30 de 2025**

**OCTUBRE DE 2025**  
**SANTIAGO DE CALI**

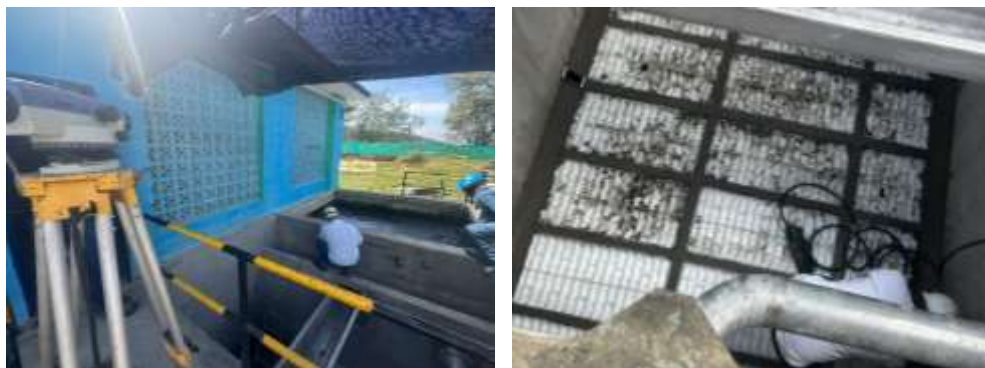
- ❖ En el Frente de obra de **Intervenciones en la Planta Ginebra**, se han realizado todos los levantamientos necesarios para las adecuaciones e intervenciones en las plantas para su optimización.
  - Se acompaña en todo el proceso de optimización e intervenciones civiles del tanque de los Filtros No.1 y No.2 en donde se chequean las medidas existentes del tanque antes de realizar la optimización, también se acompaña en la instalación de pasamuros, válvulas, falsos fondos y material granular de soporte y filtro.

*Ilustración 3 Chequeo de cotas y medidas para instalación de canaleta y tubería de alimentación del filtro No.2.*

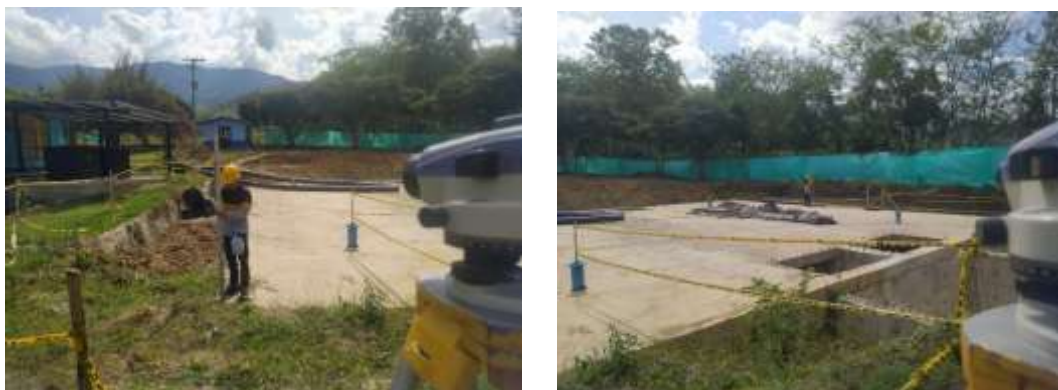
- Continúan con el seguimiento de toma de cotas para evaluar el asentamiento del tanque.
- Se verifica el alineamiento de la tubería de alimentación del tanque, se chequean dónde estarán ubicados los codos de 45° y 90°.

*Ilustración 4 Seguimiento y control de niveles para evaluar asentamientos en todos los vértices del tanque.*

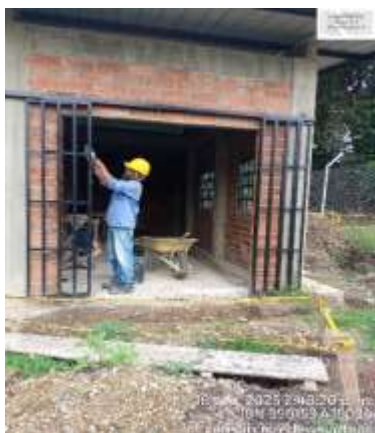
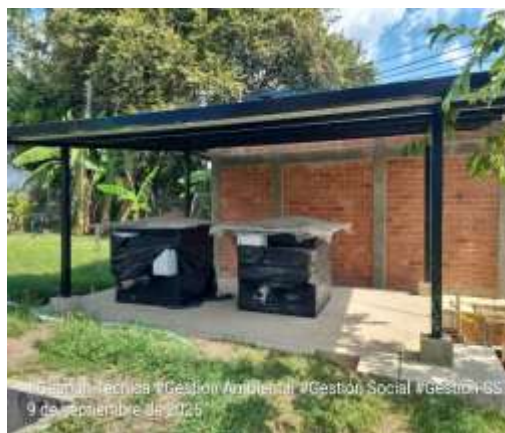
- ❖ Se realizó acompañamiento para la **construcción de las casetas en la Planta de Guacarí (Caseta Eléctrica y de Sopladores):**
  - Continúan con la construcción de cajas de alimentación de la caseta eléctrica.
  - Se finaliza con la construcción de los andenes perimetrales de la caseta de sopladores.
  - Se acompaña en la definición del alineamiento de la tubería que alimentará las dos baterías de filtros.

*Ilustración 5. Acompañamiento de actividades en la construcción de la caseta de sopladores y caseta eléctrica.*

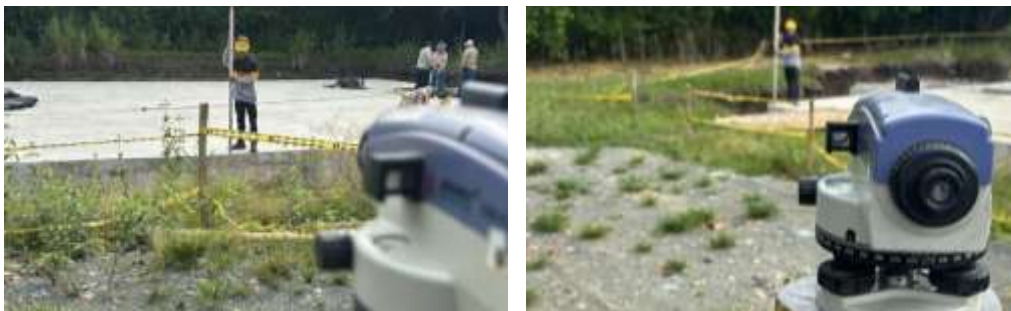
- Se hace seguimiento en el asentamiento del tanque.
- Se verifican las cotas y medidas para calcular los rellenos laterales del tanque.

*Ilustración 6 Chequeo de cotas para seguimiento de asentamiento del tanque*

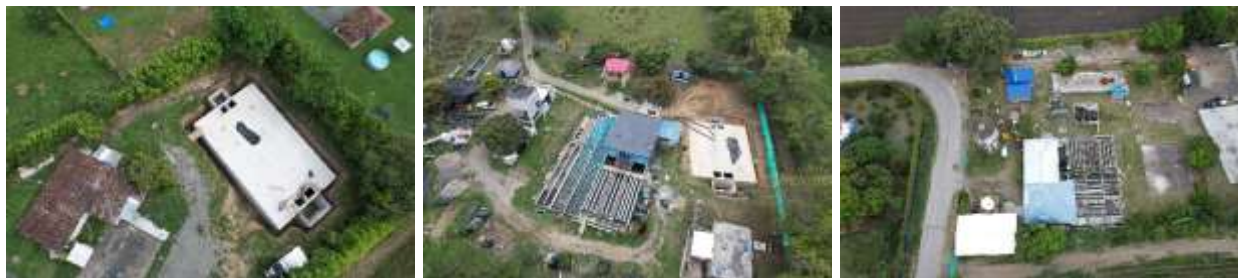
- Fotos Aéreas.  
Se ha realizado registro y seguimiento a todas las actividades con fotos aéreas para actualizar las ortofotos en los planos y poder llevar un seguimiento visual de avance en todos los frentes de obra.

Ilustración 7. Toma de fotos aéreas en todos los frentes de obra que se realizan actividades de obra.

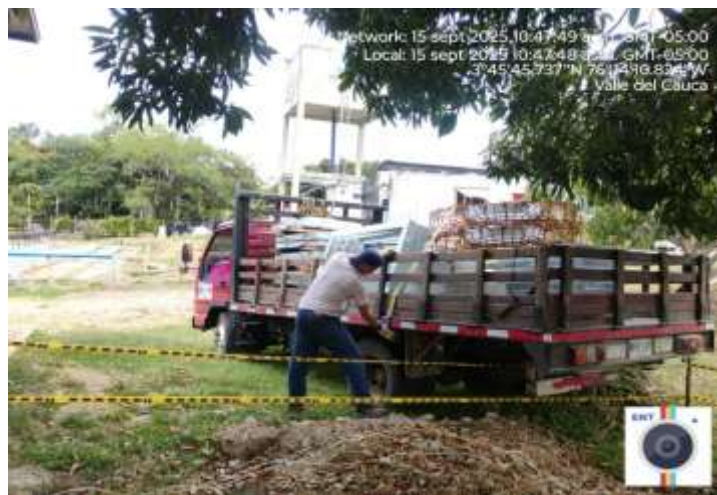
Ilustración 8. Ingreso de materiales a la PTAP Ginebra – Tapas y herrajes de Cajas eléctricas.

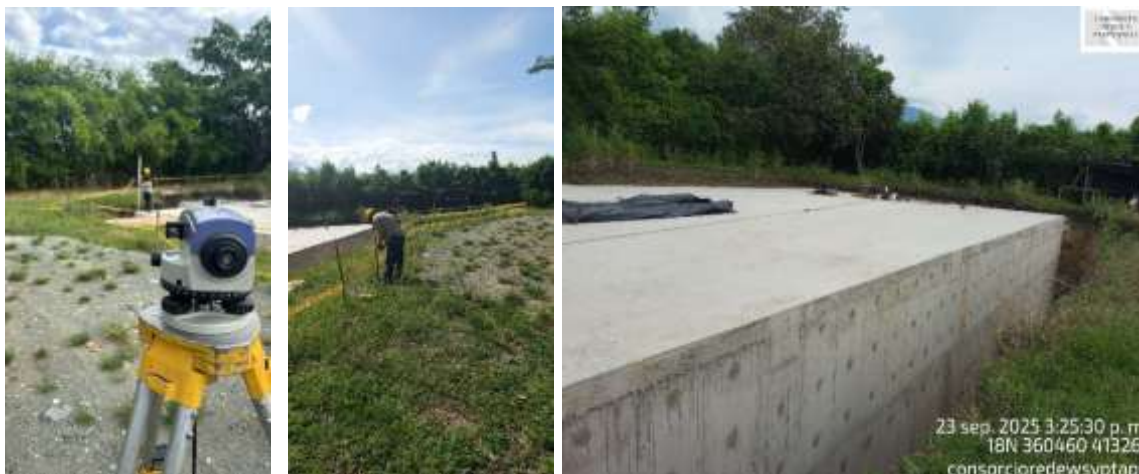
- Se realiza seguimiento al asentamiento del tanque.
- Se inicia con la actividad de llenado para prueba de estanqueidad y asentamientos con el tanque lleno.

*Ilustración 10 Chequeo de cotas para seguimiento de asentamiento del tanque de la Albania.*

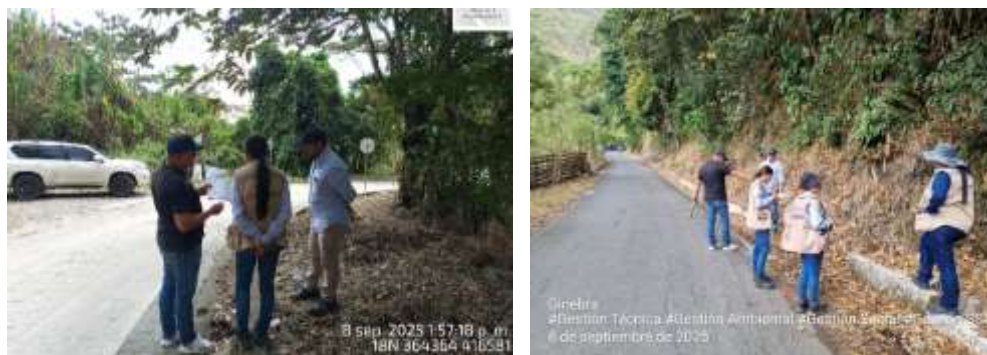
- **8 de septiembre del 2025:** Recorrido con el Subcontratista de instalación de tubería “Ingeniería y Soluciones Civiles S.A.S.” con quienes se revisan las actividades necesarias para iniciar con la instalación de tubería del tramo No.1 (Tubería PEAD de 18”) – se evidencia la necesidad de demolición y reposición de pavimentos, cunetas y sardineles, también se necesita equipos de demolición para la excavación en roca de la ladera de la montaña.

*Ilustración 13 Recorrido para evaluar actividades en la instalación de tubería del tramo No.1.*

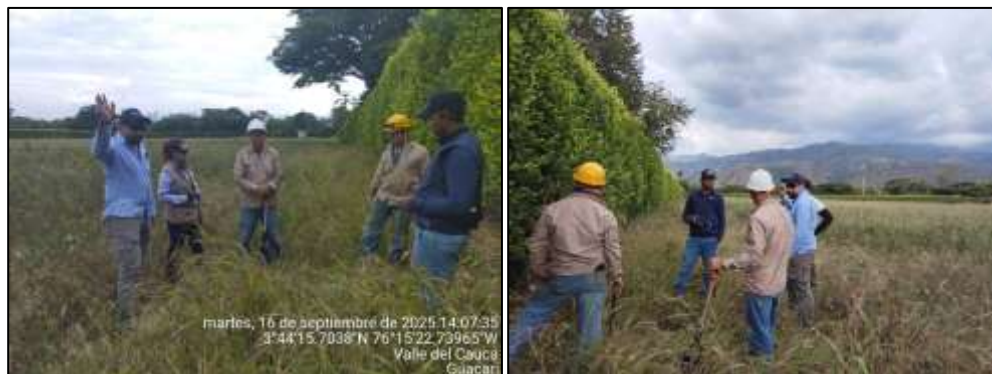
- **16 de septiembre del 2025:** Se realiza un recorrido con el funcionario de Asoguabas para iniciar con el suministro de agua cruda en el tanque de la Albania y poder realizar las pruebas de estanqueidad y asentamiento con el tanque lleno, se propone instalar tubería para no humedecer el terreno aledaño y se programa el inicio de la actividad.

*Ilustración 15. Recorrido con funcionario de Asoguabas para iniciar con el llenado del tanque de la Albania con agua.*

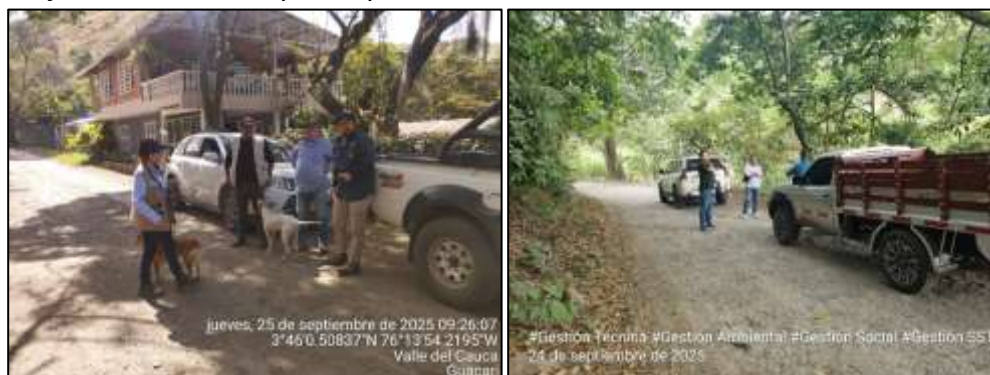
- **24 y 25 de septiembre del 2025:** Se realiza recorrido con especialista en perforaciones dirigidas sobre los pasos del tramo 3 e inicio de actividades en Tramo 1, esto con el fin de programar inicio de actividades, se evalúan las cantidades, las condiciones del terreno y las dificultades que se podrían tener.

*Ilustración 20 Recorrido con especialistas en perforación e instalación de tubería.*

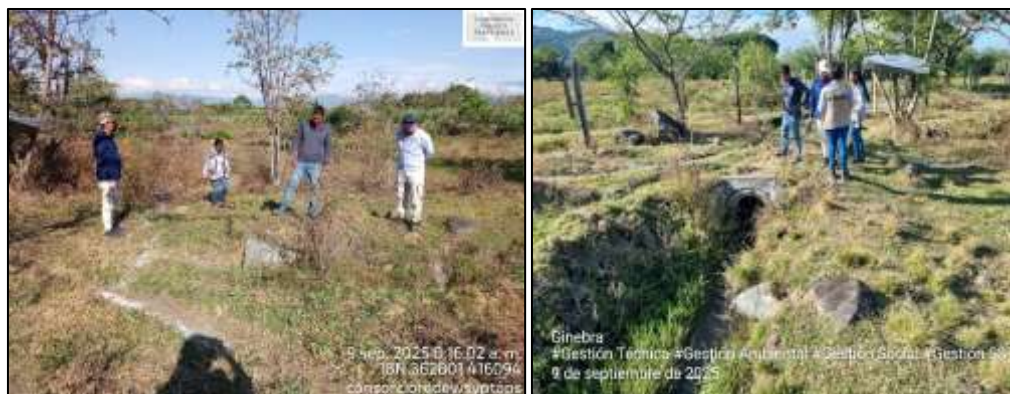
- **09 de septiembre del 2025:** Recorrido con comisión de topografía y encargados en la instalación de tubería para definir pase para llegada a la PTAP Ginebra, se evalúa las posibles alternativas y alineamiento para llegada a caja existente de Acuavalle.

*Ilustración 22. Reunión con encargado de instalación de tubería, comisión de topografía e integrantes técnicos del proyecto.*

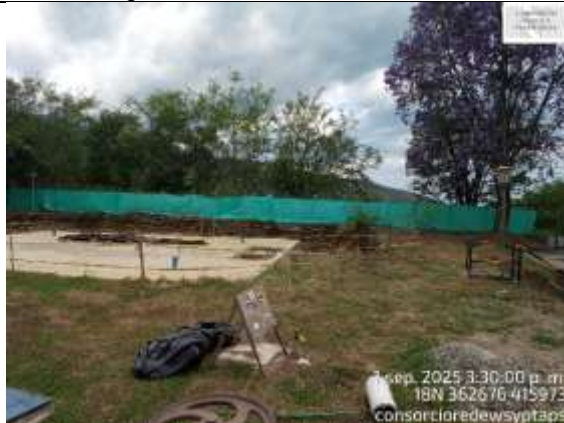
| <p><b>Fotografía 1.</b> Continúan realizando el lleno perimetral del tanque de almacenamiento con material importado.</p> | <p><b>Fotografía 2.</b> Se organiza el cerramiento que se encuentra en mal estado.</p> |

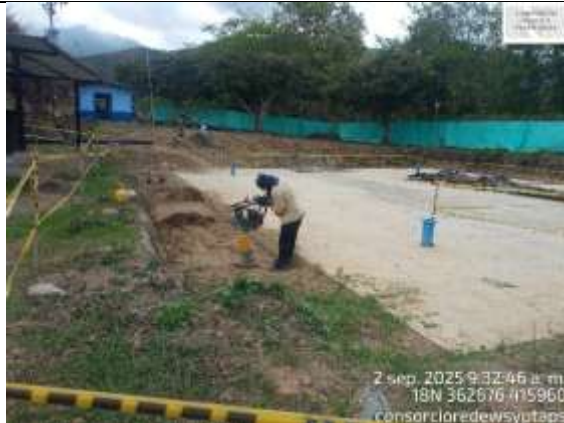
| <p><b>Fotografía 3.</b> El relleno se compacta por capas de máximo 30 centímetros.</p> | <p><b>Fotografía 4.</b> Cotas de vértices del tanque para evaluar el asentamiento en el Tanque de la PTAP Ginebra.</p> |

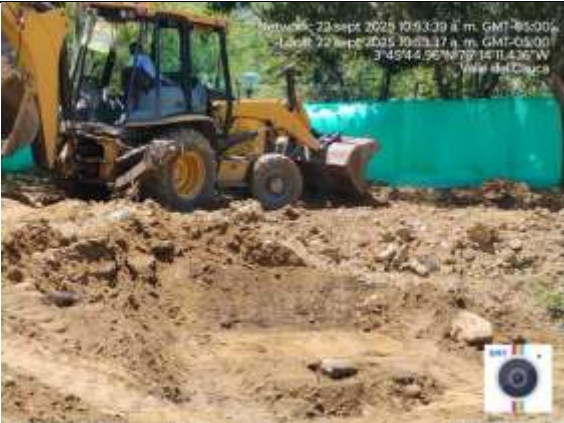
| <p><b>Fotografía 5.</b> Explanación para riego material orgánico revegetación el área del tanque.</p> | <p><b>Fotografía 6.</b> Suministro de tierra negra orgánica para actividad de revegetación del área perimetral del tanque.</p> |

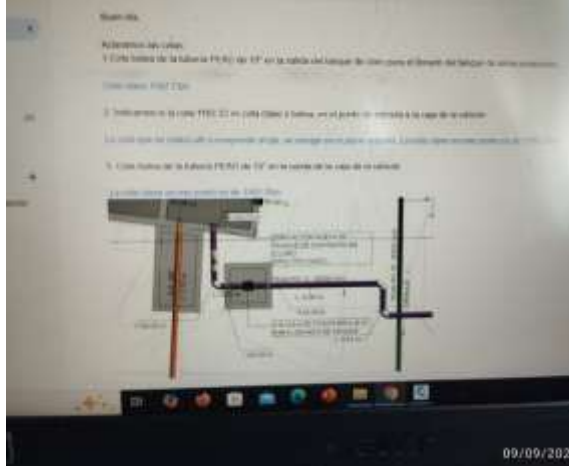
| <p><b>Fotografía 7.</b> Revisión de las cotas de la tubería de llenado del tanque de la PTAP de Ginebra</p> | <p><b>Fotografía 8.</b> Foto aérea para evidenciar el avance del lleno perimetral del tanque.</p> |

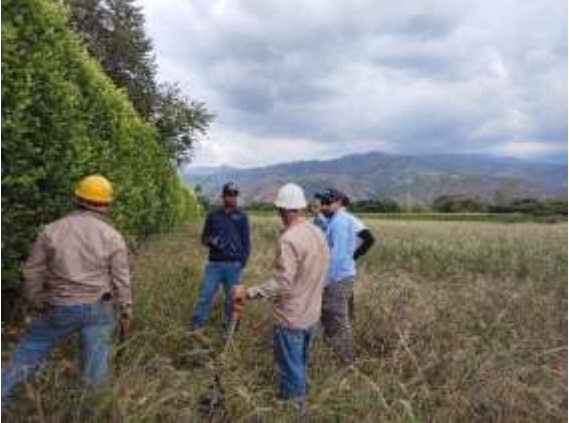
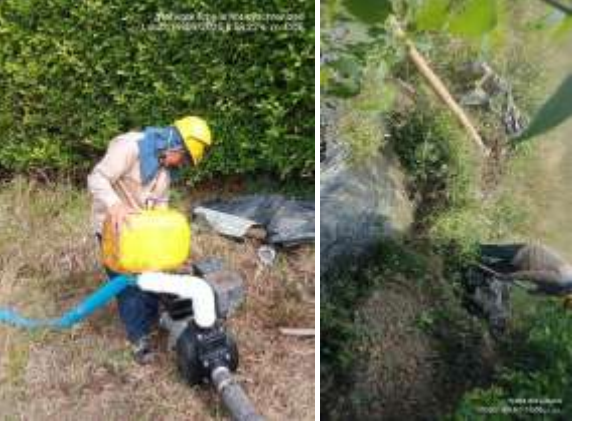
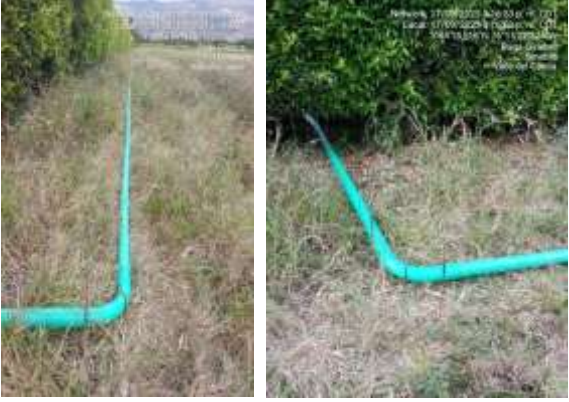
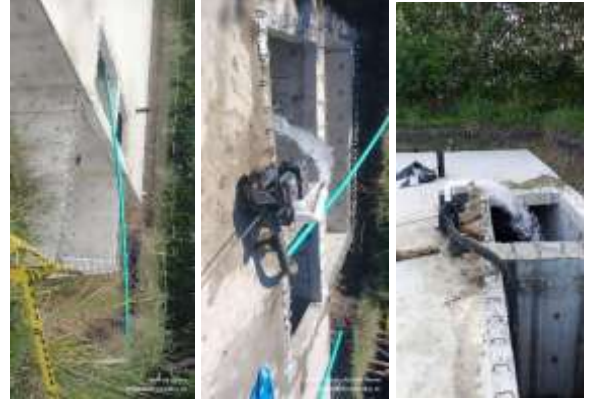
| <p><b>Fotografía 11.</b> Se instala tubería para poder alimentar el tanque sin afectar los predios aledaños.</p> | <p><b>Fotografía 12.</b> Se garantiza un suministro de agua constante para poder revisar las filtraciones del tanque.</p> |

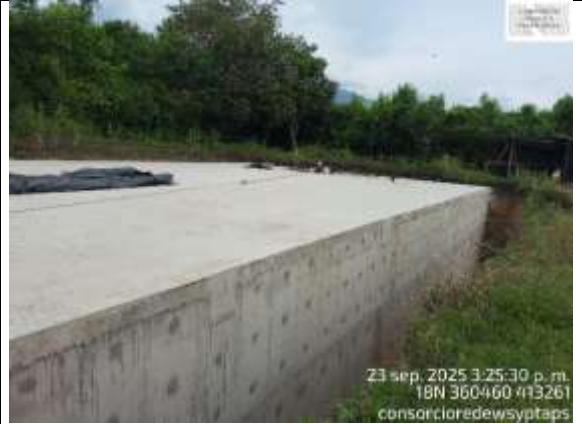
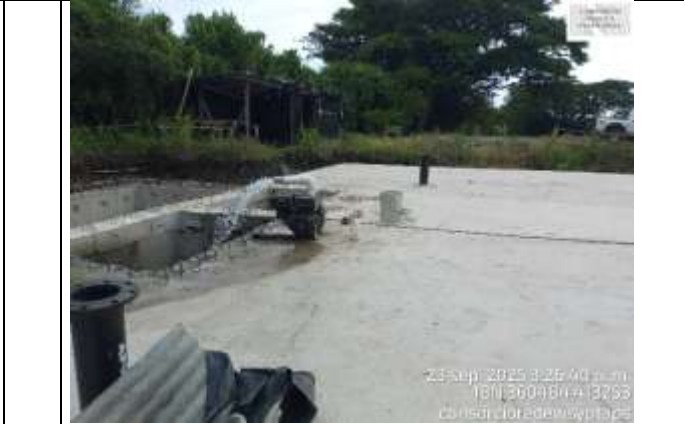
| <p><b>Fotografía 13.</b> Jornada de orden y aseo al interior de los dos compartimientos del tanque.</p> | <p><b>Fotografía 14.</b> Se inicia a llenar el segundo compartimiento para revisar las filtraciones y humedades del segundo tanque.</p> |

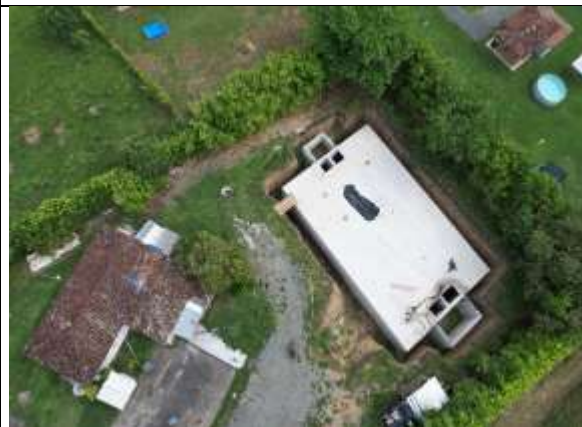
| <p><b>Fotografía 15.</b> Foto aérea del avance de los trabajos en el tanque de la Albania.</p> | <p><b>Fotografía 16.</b> Se marcan los puntos donde se evidencio filtraciones y humedades en el tanque.</p> |

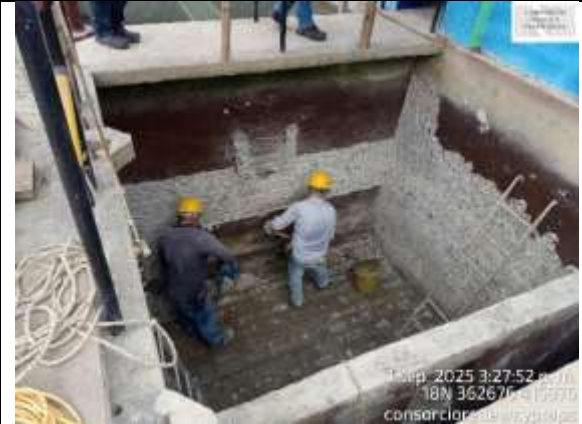
| <p><b>Fotografía 17.</b> Retiran todo el material granular de soporte y filtro de antracita e inician con la escarificación de muros.</p> | <p><b>Fotografía 18.</b> Finalizan con la escarificación y se retira todo el escombro del tanque.</p> |

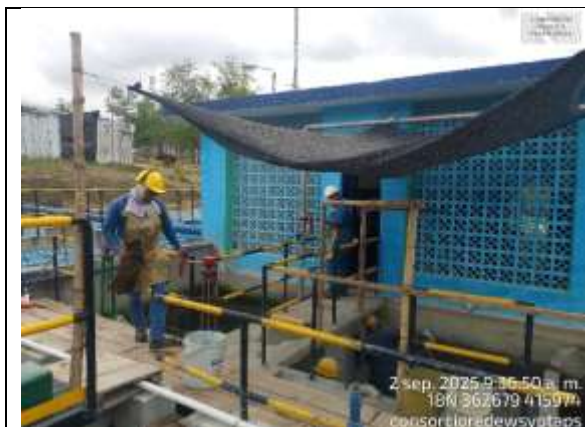
**Fotografía 19.** Realiza la instalación del desfogue en la línea principal de alimentación de aire.

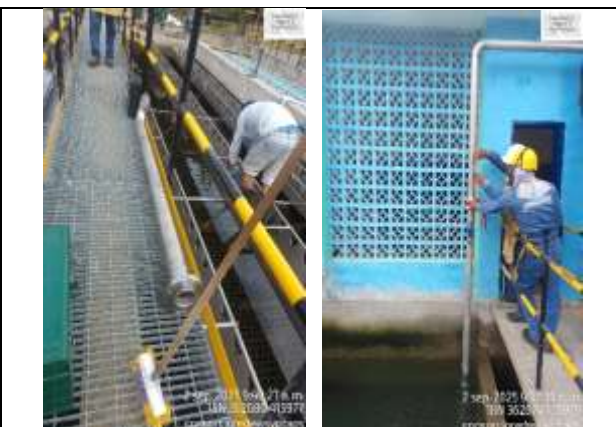
**Fotografía 20.** Se instala el desfogue donde lo solicito el proveedor y cumpliendo todas las recomendaciones.

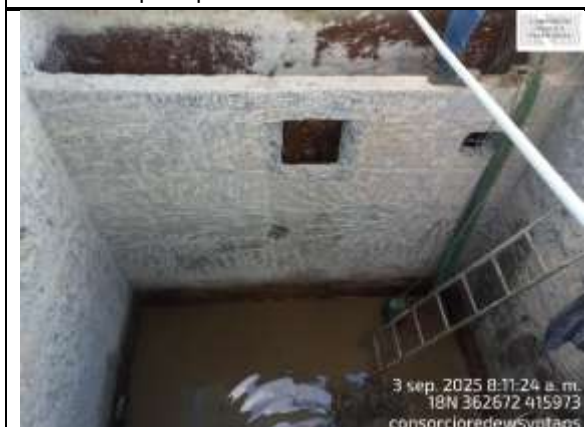
**Fotografía 21.** Realizan la escarificación de los muros internos del Filtro No.2.

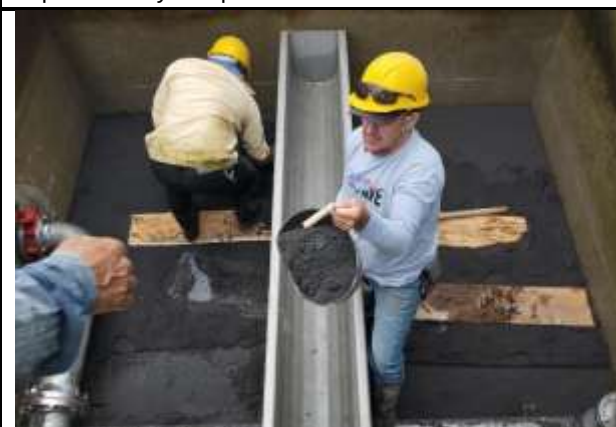
**Fotografía 22.** Retiro de finos del filtrante de Filtro N°1 PTAP Ginebra

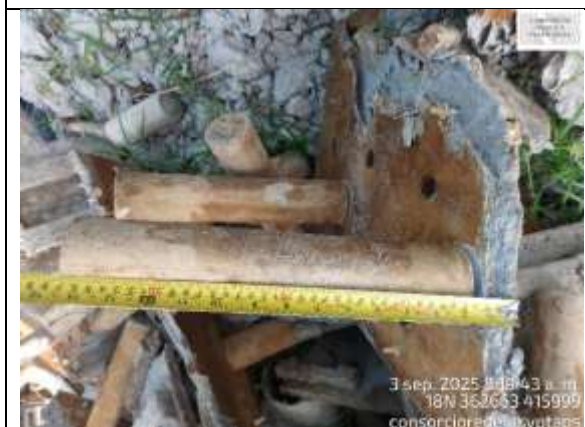
**Fotografía 23.** Se retira el escombro de los falsos fondos y se toman medidas para definir el espesor del realce de la losa de fondo del filtro No.2.

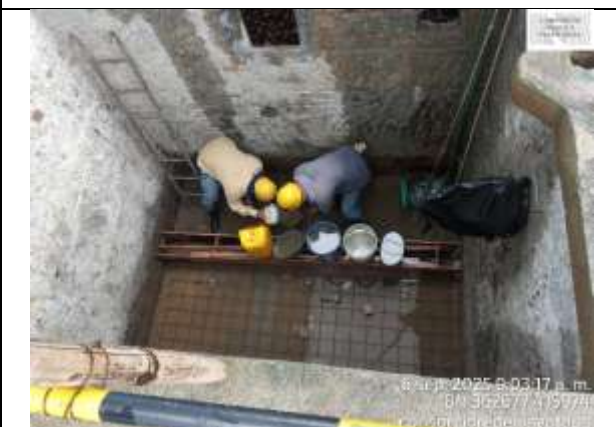
**Fotografía 24.** Se realiza la fundición de la losa de fondo del filtro No.2 – Instalación de formaleta del canal y malla electrosoldada.

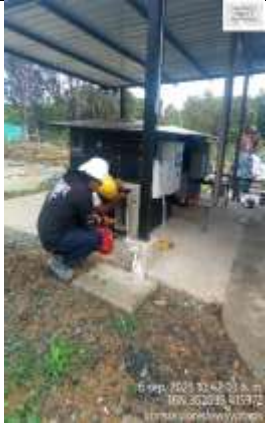
| <p><b>Fotografía 25.</b> Se revisa la operación de los sopladores después de un mes que se han puesto en operación.</p> | <p><b>Fotografía 26.</b> Suministro de materiales para optimización de la planta – Tapas y herrajes de cajas eléctricas.</p> |

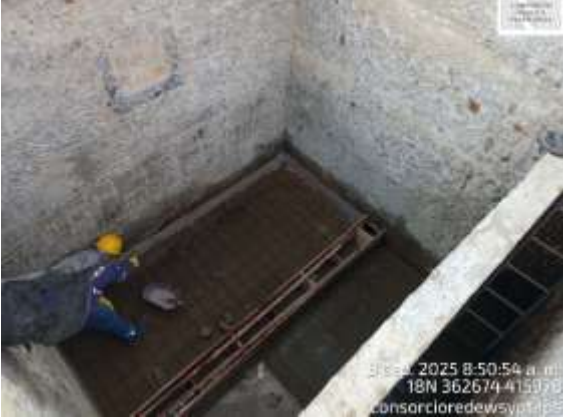
| <p><b>Fotografía 27.</b> Se realiza la fundición de la losa de fondo del filtro No.2 – Se aplica Sikadur 32 primer para puente de adherencia de concreto viejo y nuevo.</p> | <p><b>Fotografía 28.</b> Preparación del Sikadur 32 primer para aplicar en la fundición del realce de la losa de tanque del filtro No.2.</p> |

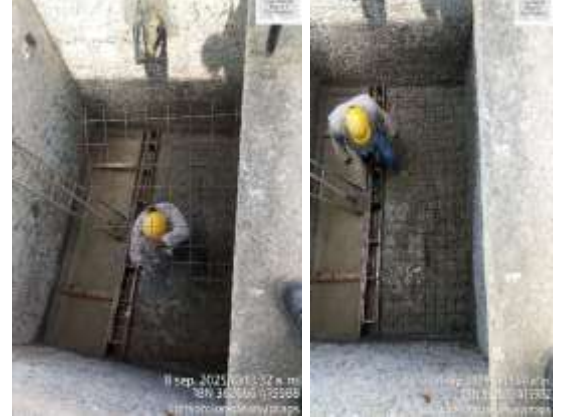
| <p><b>Fotografía 29.</b> Se realiza la fundición de la losa de fondo del filtro No.2.</p> | <p><b>Fotografía 30.</b> Repello de muros internos del tanque del filtro No.2.</p> |

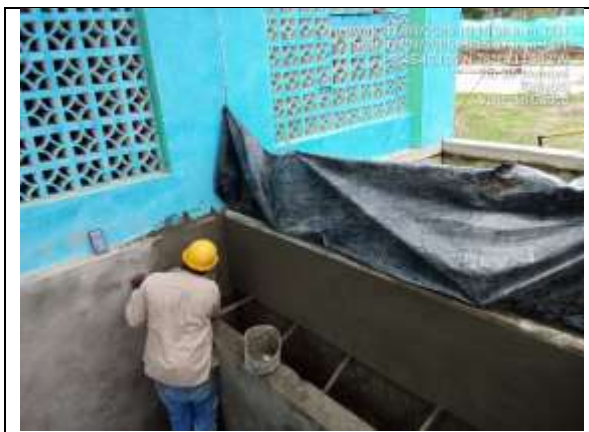
| <p><b>Fotografía 31.</b> Repello de la canal confinada del tanque del filtro No.2.</p> | <p><b>Fotografía 32.</b> Foto aérea que muestra los avances de obra en la optimización de la PTAP Ginebra en el mes de Septiembre.</p> |

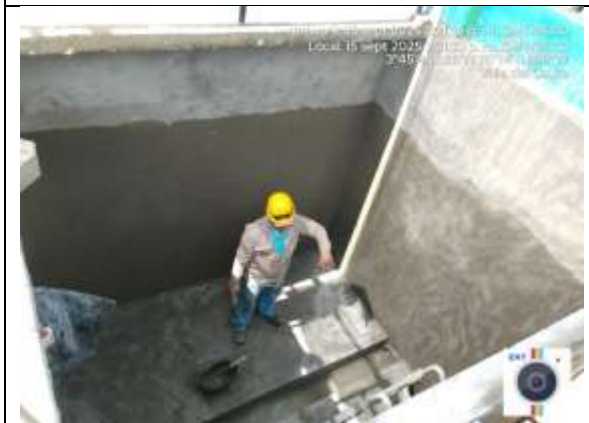
| <p><b>Fotografía 33.</b> Aplicación de impermeabilizante en las paredes internas del tanque del filtro No.2.</p> | <p><b>Fotografía 34.</b> Instalación de canaleta y tubería de alimentación del tanque la cual está conectada a la canal confinada.</p> |

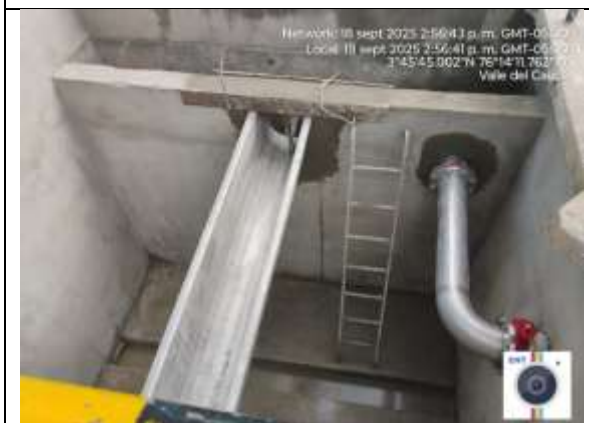
| <p><b>Fotografía 35.</b> Luego de la instalación de la canaleta y Pasamuro, se realiza la fundición y mejoras para poder garantizar la optimización del tanque.</p> | <p><b>Fotografía 36.</b> Se supervisa la labor de ensamblaje de los falsos fondos que serán instalados en el tanque del filtro No.2.</p> |

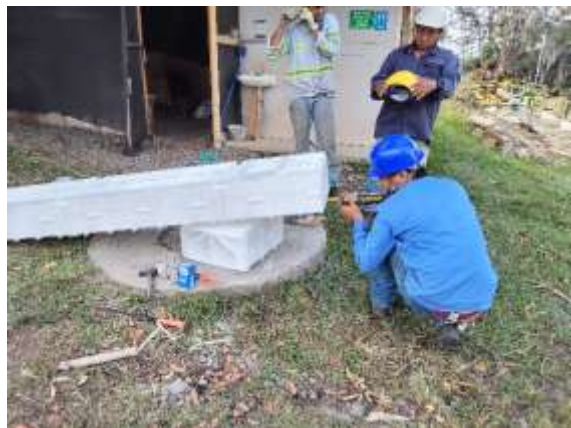
**Fotografía 37.** Se supervisa la labor de ensamble de los falsos fondos que serán instalados en el tanque del filtro No.2.

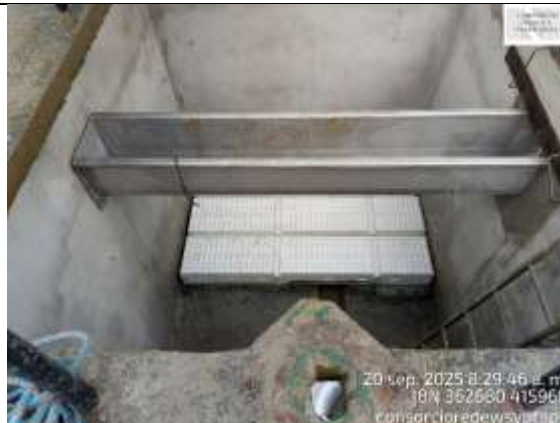
**Fotografía 38.** Inician con la instalación de los falsos fondos del tanque del filtro No.2.

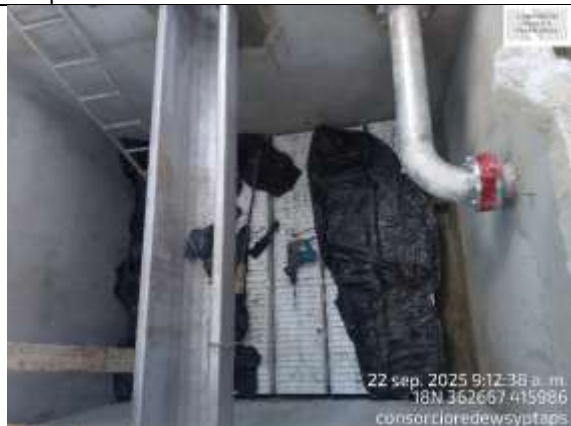
**Fotografía 39.** Finalizan con la instalación de los falsos fondos e inician con las actividades de instalación del múltiple.

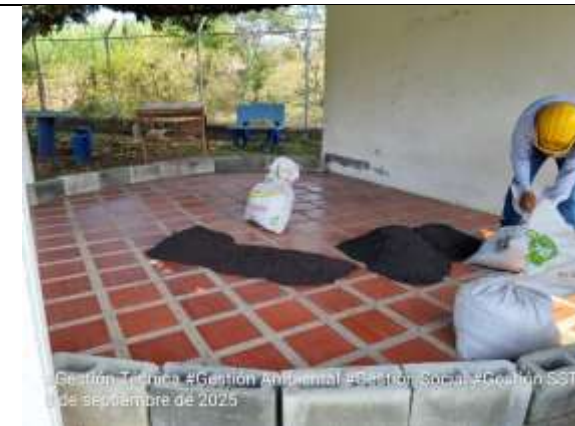
**Fotografía 40.** El material Filtralite retirado de filtro No.1 se extiende en una superficie sin sol directo y se inicia el proceso de secado.

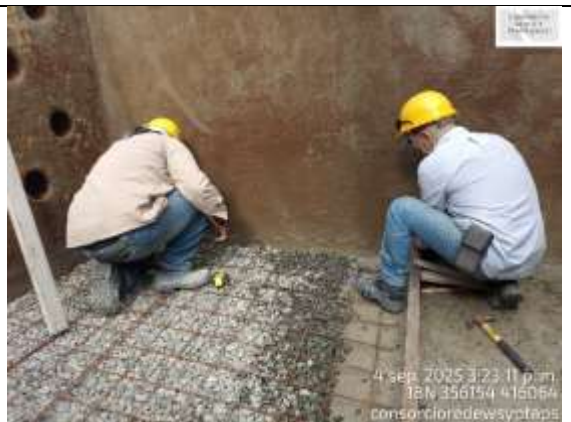
**Fotografía 41.** Instalación de material granular de relleno para construcción de realce para pendiente de la canal de acopio de lodos.

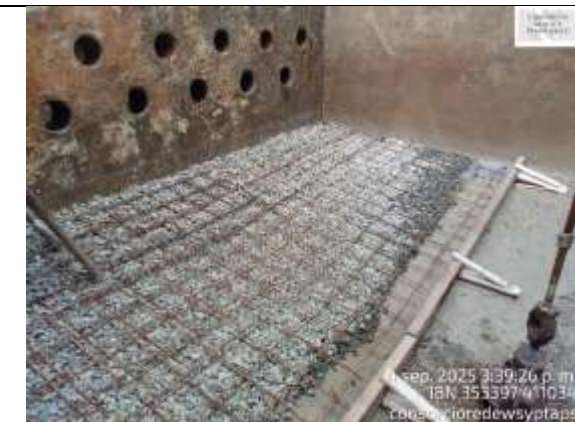
**Fotografía 42.** Instalación de malla electrosoldada para construcción de realce para pendiente de la canal de acopio de lodos.

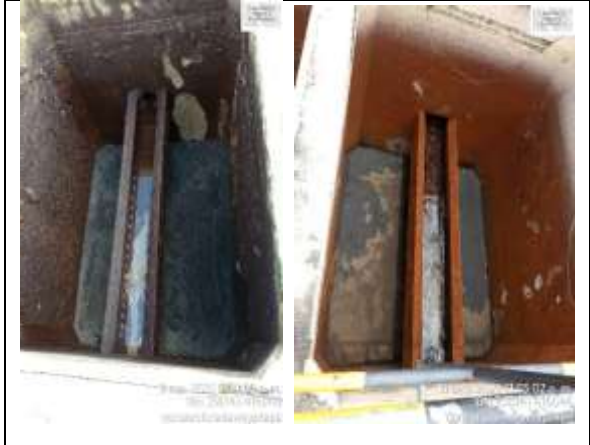
| <p><b>Fotografía 45.</b> Se toman las medidas y dimensiones de todas las estructuras para iniciar las demoliciones internas.</p> | <p><b>Fotografía 46.</b> Se retira todo el material de filtro y material de soporte del filtro y se llega al falso fondo para realizar la demolición.</p> |

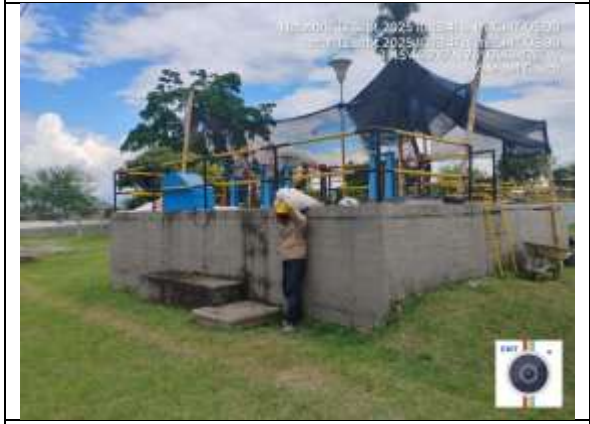
| <p><b>Fotografía 47.</b> Retiro de material granular de soporte y filtro (Antracita) para punto de acopio asignado por operador "Acuavalle".</p> | <p><b>Fotografía 48.</b> Punto de acopio del material granular de soporte y filtro (Antracita) asignado por operador "Acuavalle".</p> |

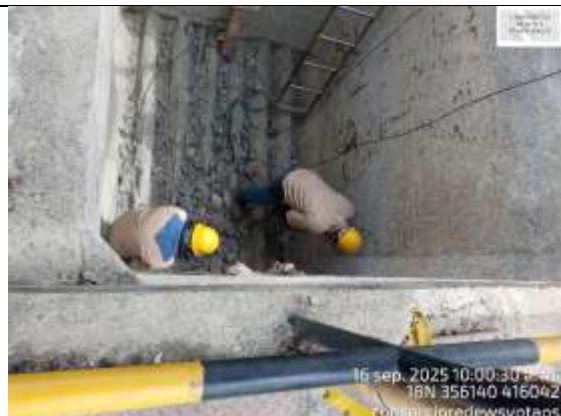
**Fotografía 49.** Escarificación de muros internos de los tanques de la batería B de los filtros de la planta.

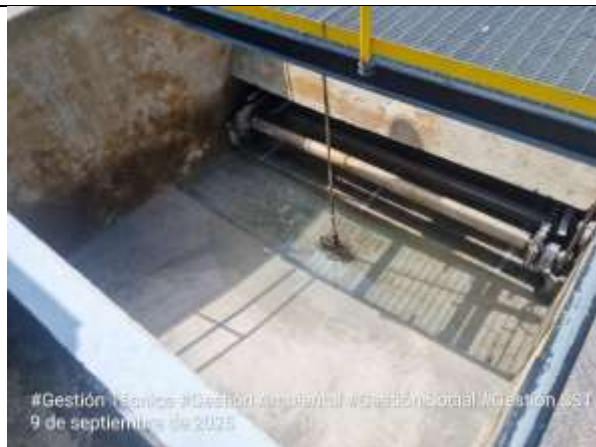
**Fotografía 50.** Construcción de hombros para pendiente en canaleta de acumulación de lodos del sedimentador no.1.

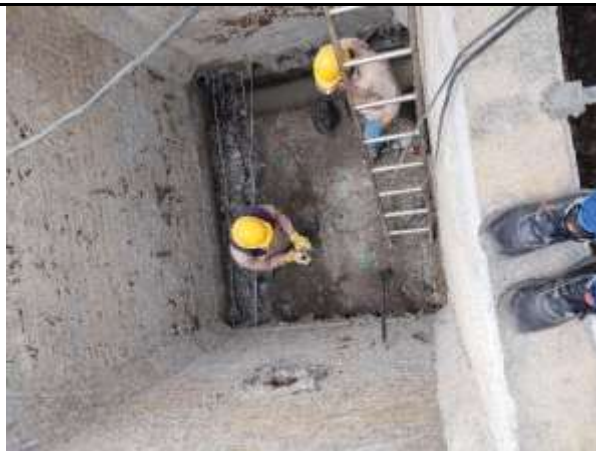
**Fotografía 52.** Continúan con la demolición de las estructuras internas de los tanques de filtros de la batería B – Demolición de falsos fondos.

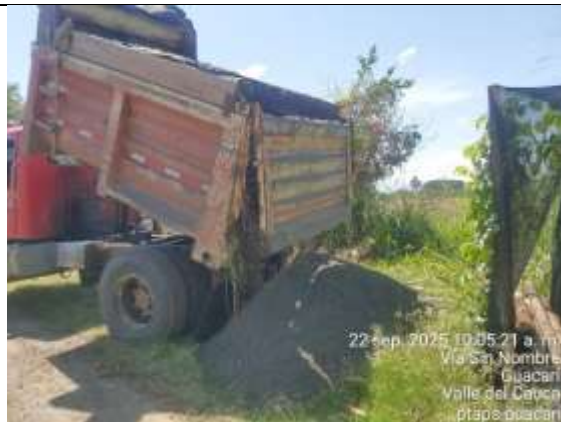
**Fotografía 53.** Suministro de materiales pétreos para optimización de las estructuras de la PTAP (Arena de repello).

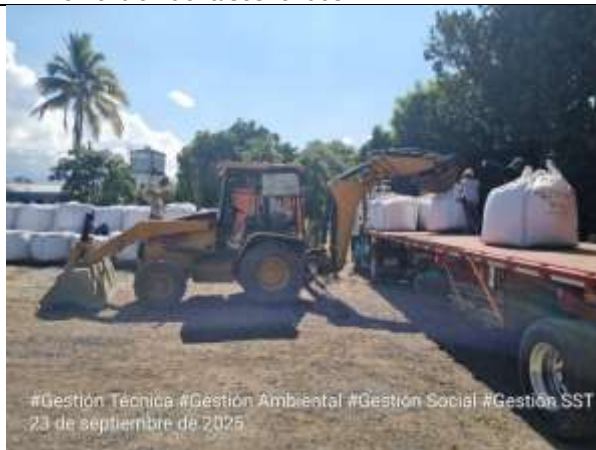
**Fotografía 54.** Se trasladan los Big-Bag para tamizaje de eliminación de finos (Filtralite)

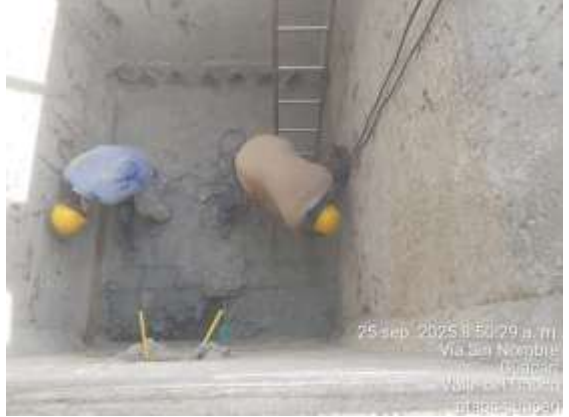
| <p><b>Fotografía 55.</b> Continúan con la demolición de la losa de piso del tanque no.4 de la batería B de los filtros.</p> | <p><b>Fotografía 56.</b> Retiro de material sobrante y escombro de la Planta.</p> |

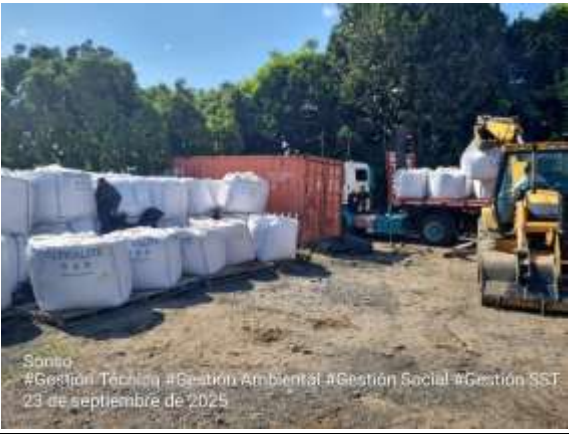
| <p><b>Fotografía 57.</b> Se trasladan los Big-Bag para tamizaje de eliminación de finos (Filtralite)</p> | <p><b>Fotografía 58.</b> Se finaliza con las obras civiles en caseta de sopladores, se construyen los andenes y se esta a la espera de instalación de tubería de alimentación a los falsos fondos.</p> |

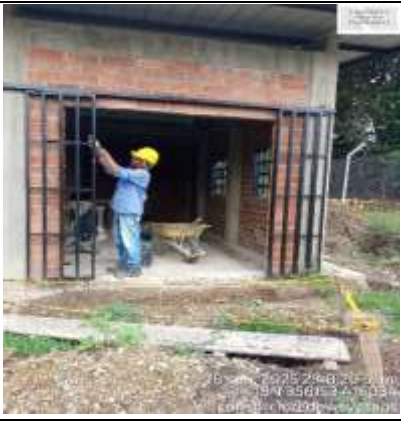
| <p><b>Fotografía 59.</b> Se organizan las carteras de la puerta principal de la caseta de eléctrica.</p> | <p><b>Fotografía 60.</b> Foto área de las optimizaciones realizadas durante el mes de septiembre.</p> |

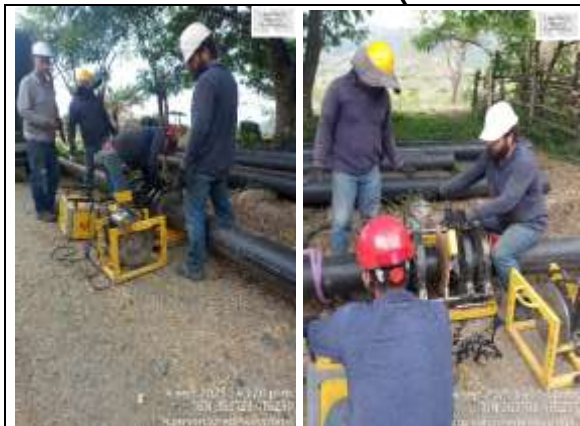
**Fotografía 61.** Realizan las pegas de termofusión en la tubería de 10" PEAD.

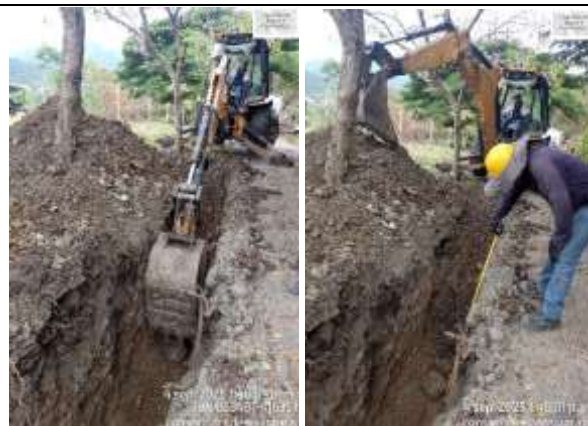
**Fotografía 62.** Excavación para instalación de tubería en el tramo 2 – Tubería de 10”.

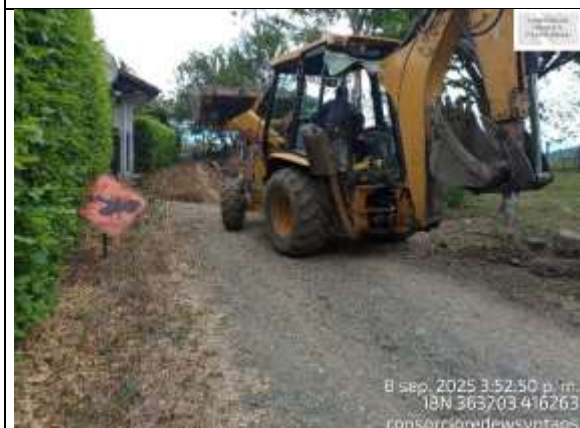
**Fotografía 63.** Transporte de material sobrante a puntode acopio para realizar la disposición final.

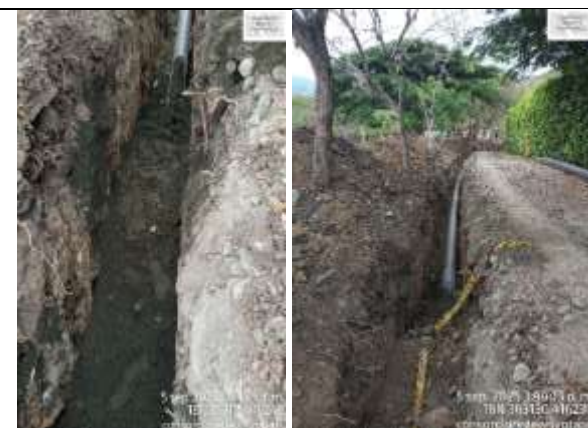
**Fotografía 64.** Realizan el relleno con material granular para protección de la tubería y luego se instala la cinta preventiva.

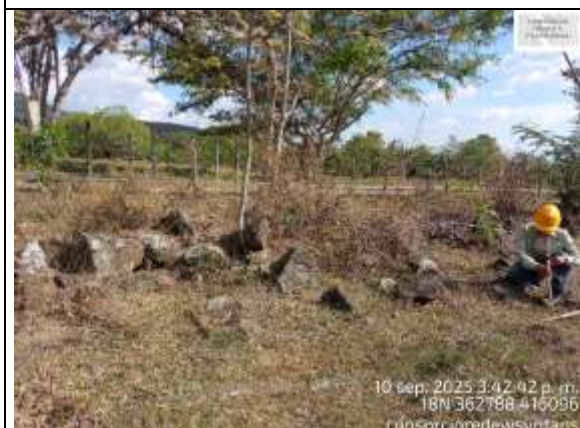
**Fotografía 65.** La topografía acompaña la actividad para garantizar que la tubería sea instalada sobre el alineamiento y profundidad de diseño.

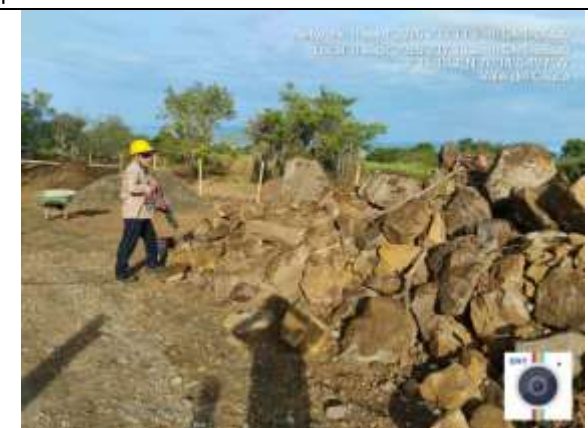
**Fotografía 66.** Se ha realizado demolición de la roca que ha salido de la excavación para poder instalar la tubería y transportar el material sobrante.

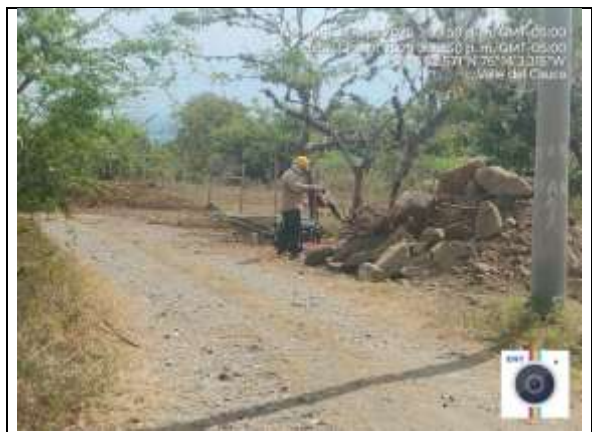
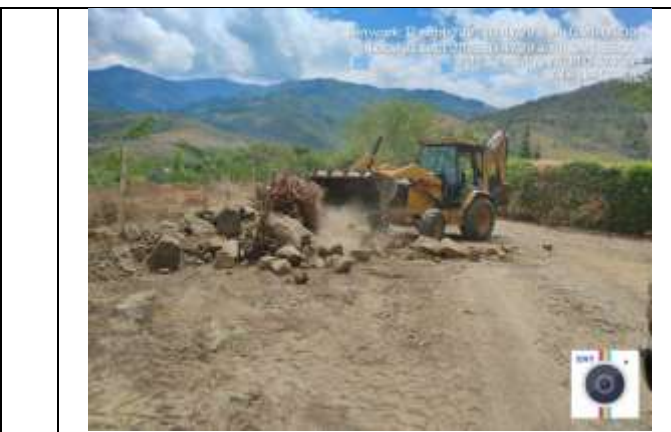
| <p><b>Fotografía 73.</b> Demolición de rocas que han sido fragmentadas en la excavación de la tubería.</p> | <p><b>Fotografía 74.</b> También se transporta todo el material sobrante de excavación al sitio de disposición final.</p> |

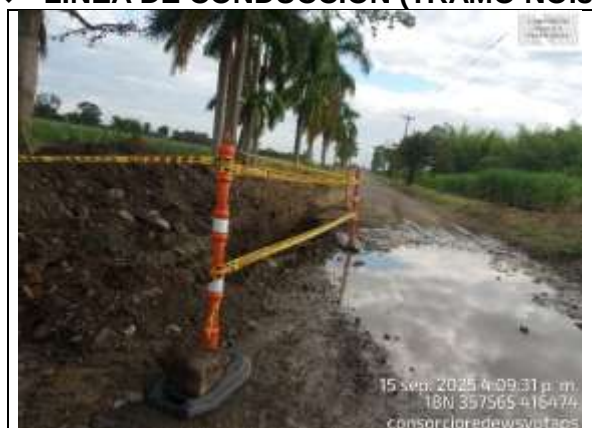
| <p><b>Fotografía 75.</b> Inicia excavación en tramo del Callejo del Ingenio</p> | <p><b>Fotografía 76.</b> Realizan las pegas de termofusión en la tubería de 14” PEAD.</p> |

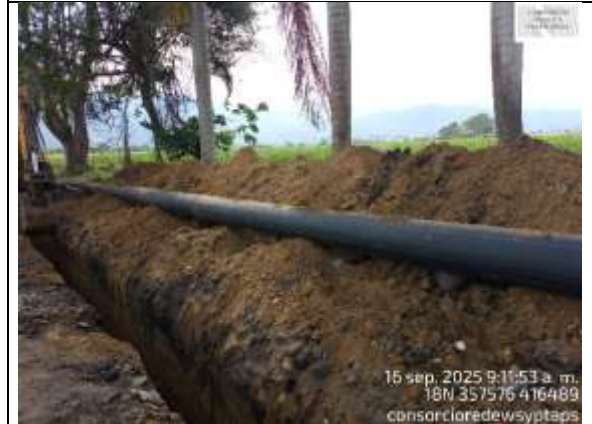
| <p><b>Fotografía 77.</b> Continúa con la actividad de excavación e instalación de tubería de 14” PEAD.</p> | <p><b>Fotografía 78.</b> Apique para encontrar tuberías tanto del acueducto del placer como del Ingenio Pichichi.</p> |

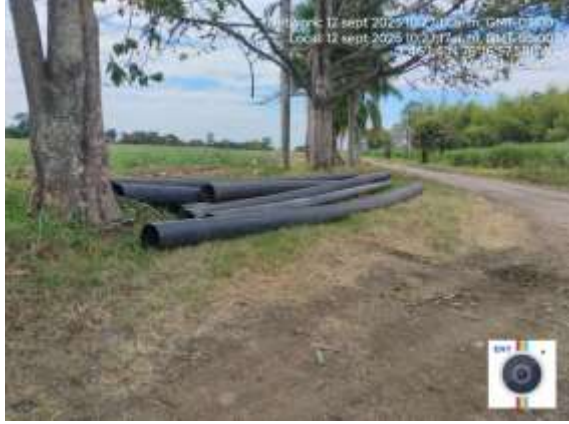
| <p><b>Fotografía 79.</b> Acopio de tubería que será instalada en el callejón del Ingenio Pichichi.</p> | <p><b>Fotografía 80.</b> Trasiego de tubería para Callejón y para Tramo del Sector la Magdalena.</p> |

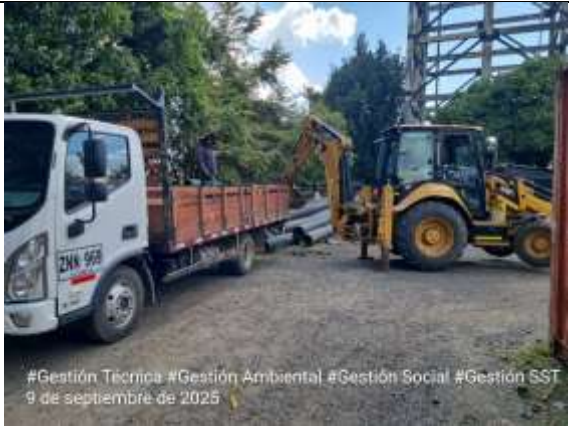
| <p><b>Fotografía 81.</b> Continúan con el trasiego de la tubería PEAD del tramo 3 – Tubería de 14” PEAD.</p> | <p><b>Fotografía 82.</b> Continúan con la excavación e instalación de tubería de 14” PEAD.</p> |

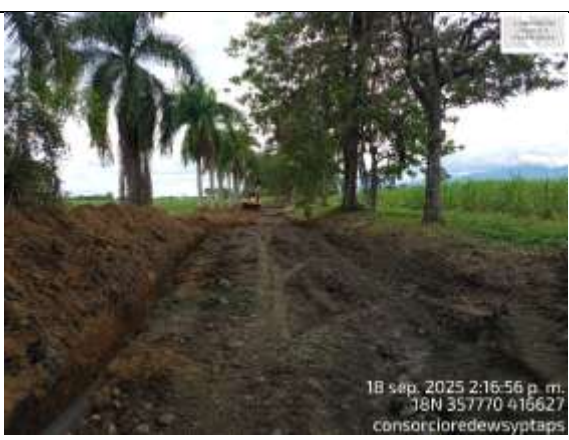
| <p><b>Fotografía 83.</b> Relleno de excavación en Callejo del ingenio Pichichi – Tubería de 14” PEAD.</p> | <p><b>Fotografía 84.</b> Continúan con la excavación e instalación de tubería de 14” PEAD.</p> |

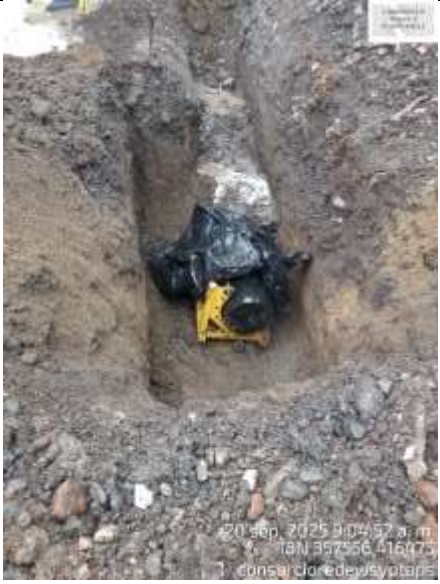
| <p><b>Fotografía 85.</b> Instalación de tapón tramo 3</p> | <p><b>Fotografía 86.</b> Instalación de tubería PEAD de 14" en el callejón del Ingenio Pichichi.</p> |

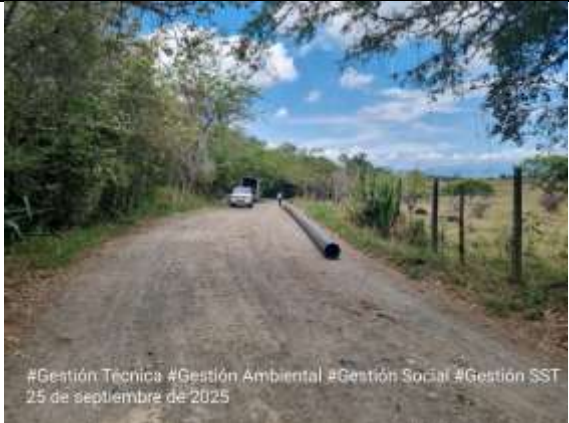
| <p><b>Fotografía 87.</b> Trasiego de tubería sobre Tramo 3 en el sector de la Magdalena.</p> | <p><b>Fotografía 88.</b> Se instala señalización vial como se propuso en el PMT.</p> |

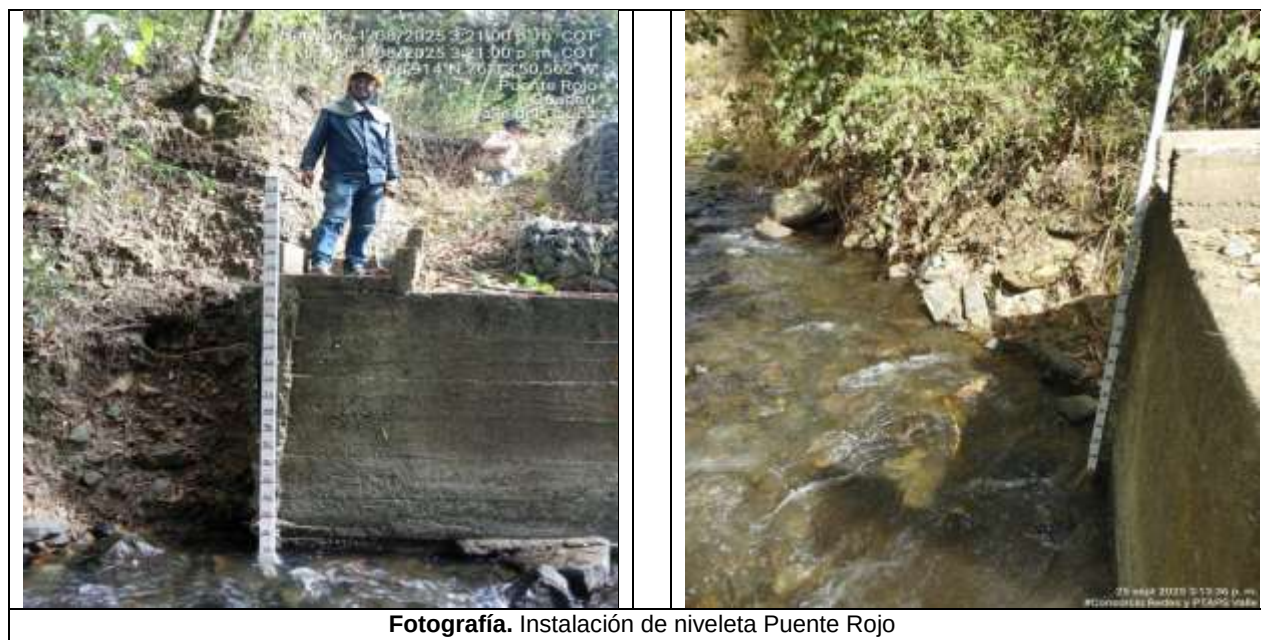
**Fotografía.** Instalación de niveleta Puente Rojo

Durante el mes de septiembre se monitorea niveleta instalada en puente rojo, en la cual se evidencia, que el nivel del agua se mantiene por debajo de 20cm (cota inicial de instalación niveleta), en comparación al mes de agosto el nivel a mermado.
