**CONTRATO DE OBRA No. 2000.13.05.003- 2022**

**EJECUTAR EL PLAN DE OBRAS PÚBLICAS, BAJO LA MODALIDAD DE PRECIOS UNITARIOS FIJOS, PARA “CONSTRUCCIÓN DEL SISTEMA DE CAPTACIÓN, ADUCCIÓN, CONDUCCIÓN Y OPTIMIZACIÓN DEL ALMACENAMIENTO Y PTAP PARA LOS ACUEDUCTOS DE LOS MUNICIPIOS DE GINEBRA Y GUACARÍ EN EL VALLE DEL CAUCA”**

**INFORME MENSUAL DE OBRA No. 29**  
**Periodo: septiembre 01 a septiembre 30 de 2025**

**OCTUBRE DE 2025**  
**SANTIAGO DE CALI**

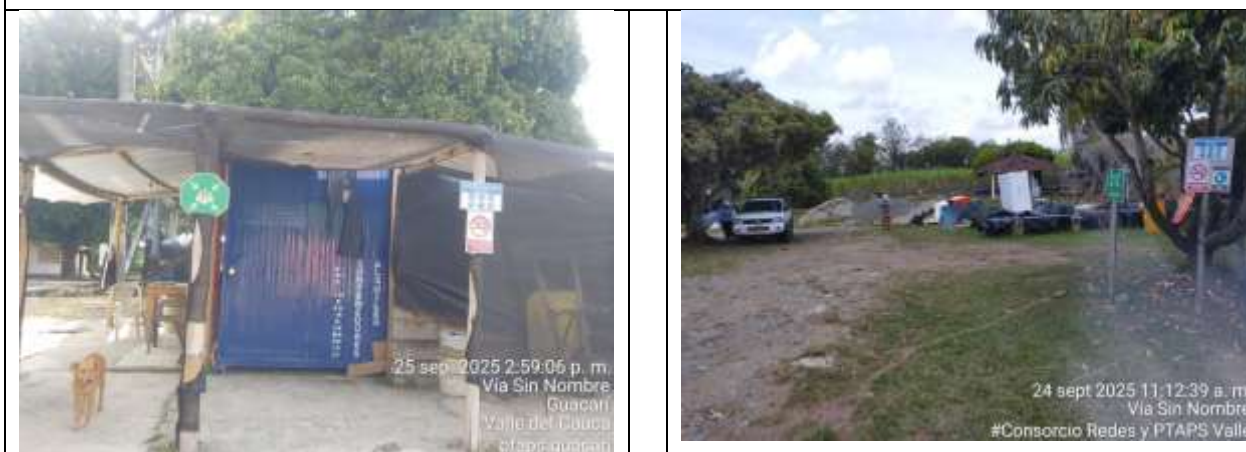
**Fotografía.** Punto de encuentro PTAP - Guacarí - Ginebra

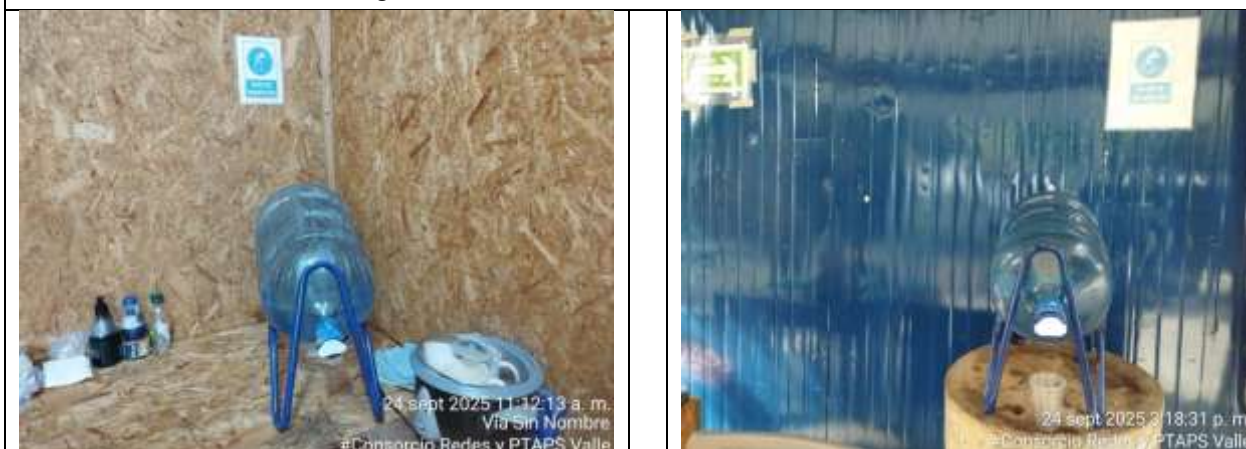
**Fotografía.** Punto de hidratación PTAP - Guacarí - Ginebra

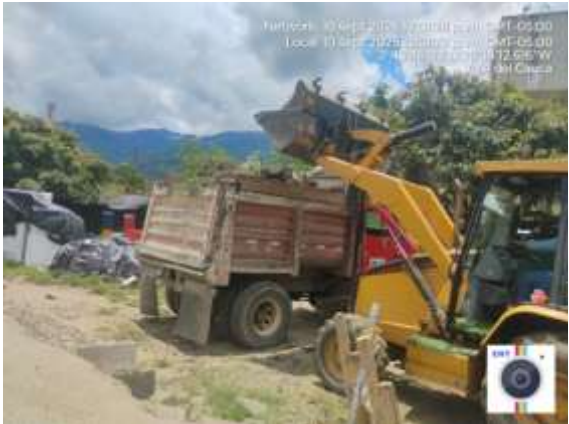
| <p><b>Foto 1.</b> Recolección de RCD PTAP Ginebra</p> | <p><b>Foto 2.</b> Punto ecológico PTAP-Guacarí</p> |

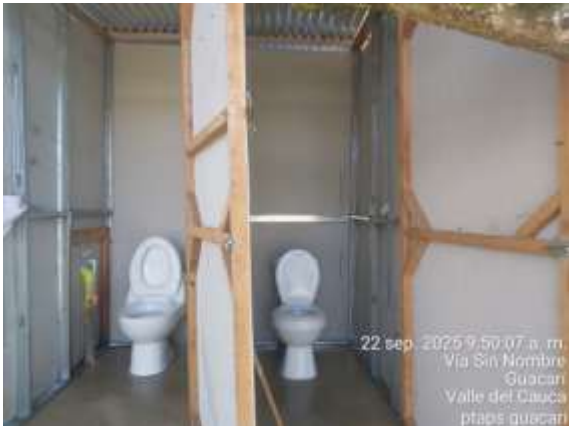
| <p><b>Foto 3.</b> Lavado de baños Obra - PTAP Guacarí</p> | <p><b>Foto 4.</b> Ingreso de material pétreo-PTAP Guacarí</p> |

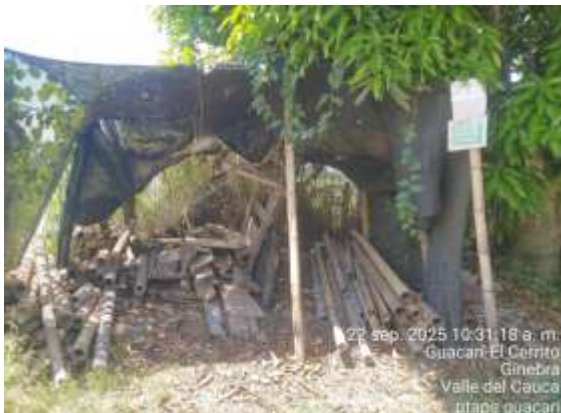
**Foto 5.** Residuos Aprovechables – PTAP Guacarí

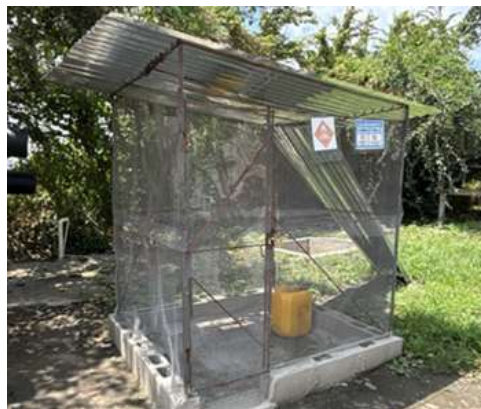
**Foto 6.** Almacenamiento de combustible – PTAP Guacarí

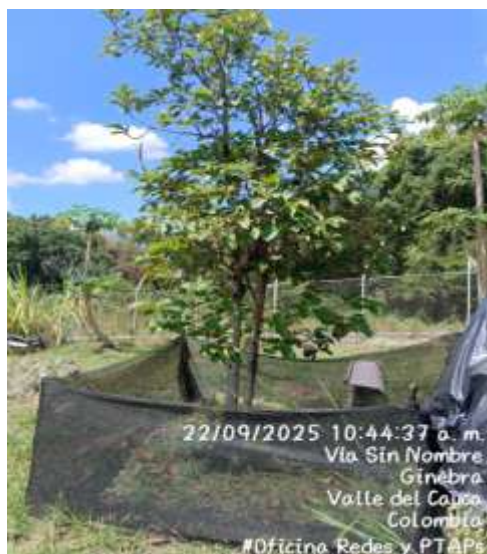
**Foto 7.** Cercos de Protección – PTAP Ginebra

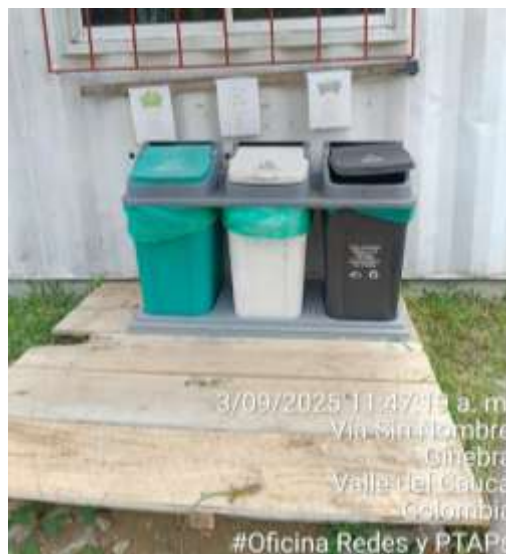
**Foto 8.** Punto Ecológico – PTAP Ginebra

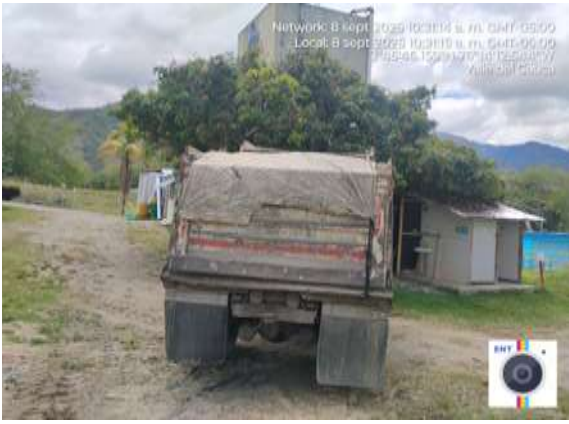
| <p><b>Foto 9.</b> Ingreso de material pétreo- PTAP Ginebra</p> | <p><b>Foto 10.</b> Aplicación de cicatrizante especies arbóreas PTAP-Ginebra</p> |

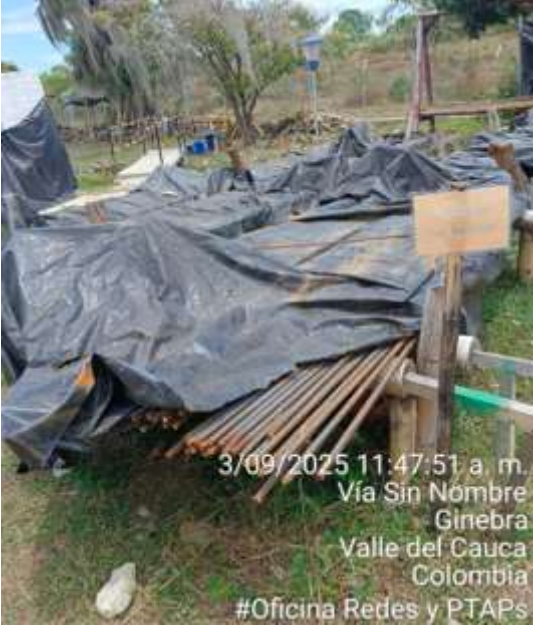
| <p><b>Foto 11.</b> Acopio de acero– PTAP Ginebra</p> | <p><b>Foto 12.</b> Almacenamiento de combustible- PTAP Ginebra</p> |

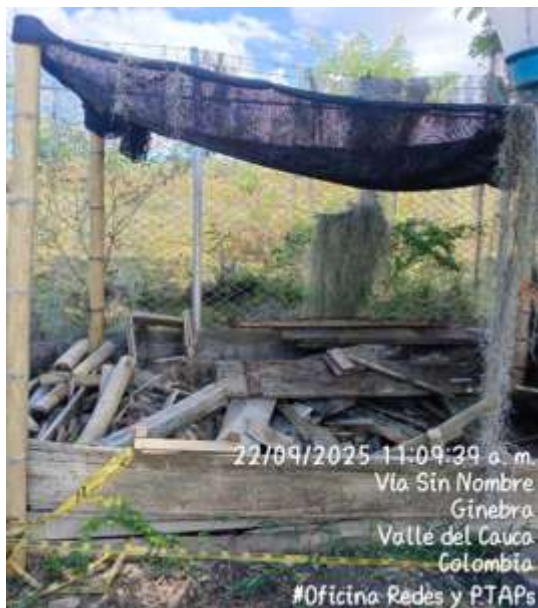
**Foto 13.** Residuos Aprovechables – PTAP Ginebra

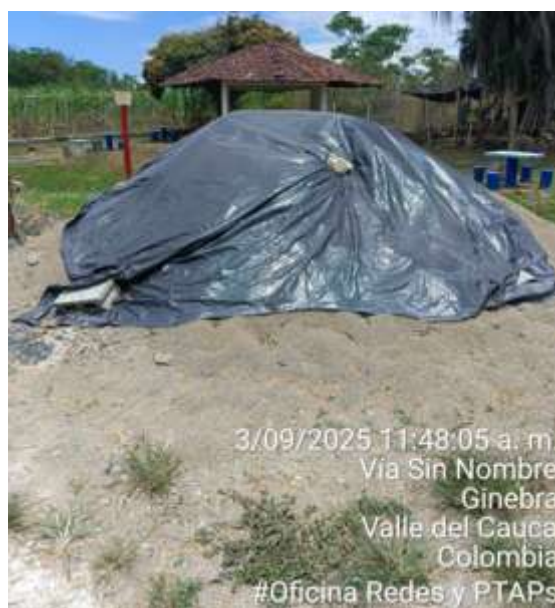
**Foto 14.** Cubrimiento de material pétreo – PTAP Ginebra

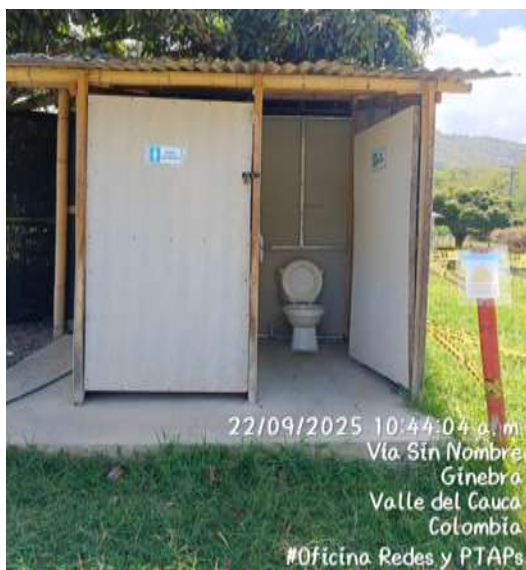
**Foto 15.** Baños – PTAP Ginebra

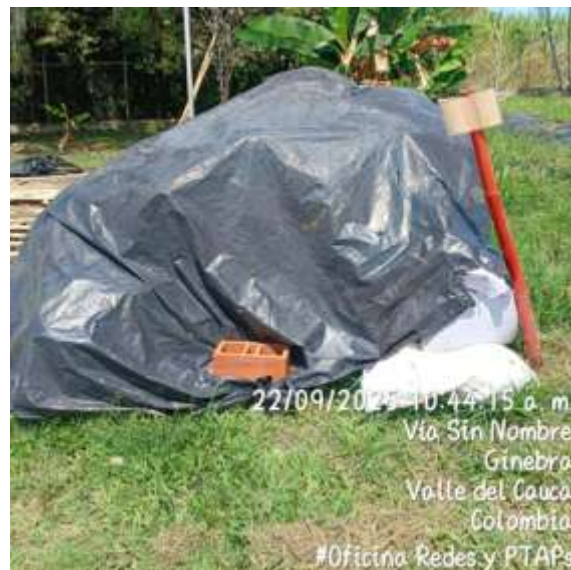
**Foto 16.** Cubrimiento de materiales PTAP-Ginebra
