**CONTRATO DE OBRA No. 2000.13.05.003- 2022**

**EJECUTAR EL PLAN DE OBRAS PÚBLICAS, BAJO LA MODALIDAD DE PRECIOS UNITARIOS FIJOS, PARA “CONSTRUCCIÓN DEL SISTEMA DE CAPTACIÓN, ADUCCIÓN, CONDUCCIÓN Y OPTIMIZACIÓN DEL ALMACENAMIENTO Y PTAP PARA LOS ACUEDUCTOS DE LOS MUNICIPIOS DE GINEBRA Y GUACARÍ EN EL VALLE DEL CAUCA”**

**INFORME MENSUAL DE OBRA No. 31**  
**Periodo: noviembre 01 a noviembre 30 de 2025**

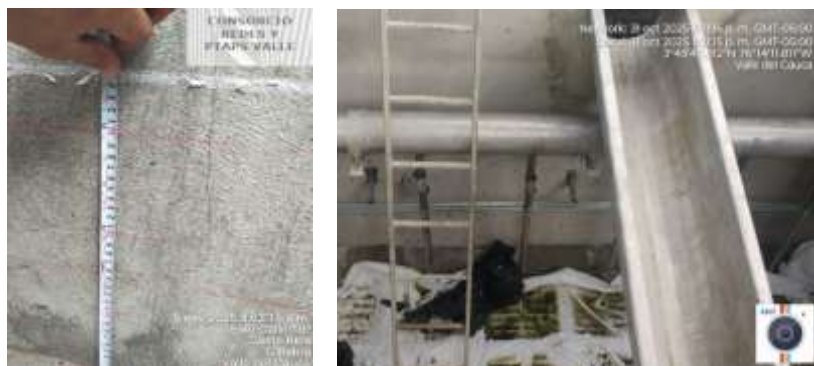
- ❖ En el Frente de obra de **Intervenciones en la Planta Ginebra**, se han realizado todos los levantamientos necesarios para las adecuaciones e intervenciones en las plantas para su optimización.
  - Se acompaña en todo el proceso de optimización e intervenciones civiles del tanque de los Filtros No.2 en donde se chequean las medidas existentes para llenado de material filtrante y material de soporte, también se acompaña en toma de cantidades.

*Ilustración 1. Chequeo de cotas y medidas para instalación de canaleta, Multiplex y tubería de alimentación de aire del filtro No.2, suministro de material de soporte y Filtralite.*

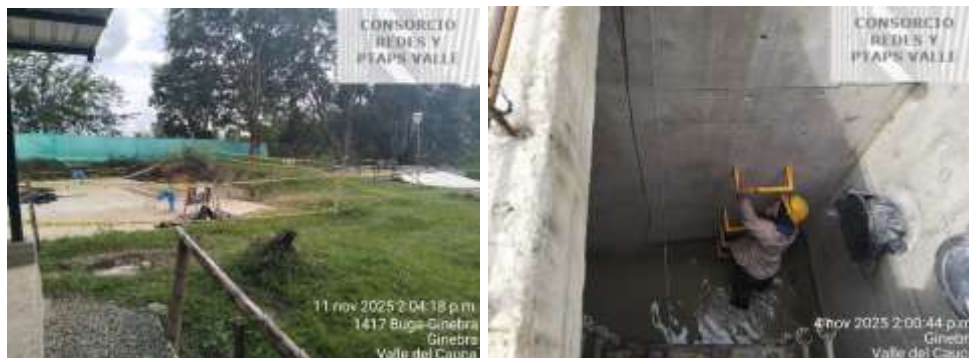
- Se acompaña en todo el proceso de optimización de la planta para evaluar comportamiento en la variación de caudales y tener datos reales del sistema optimizado (Floculadores, Sedimentadores y Filtros).
- ❖ También se realiza acompañamiento para la **construcción de las casetas en la Planta de Ginebra (Caseta Eléctrica y caseta de Sopladores)**:
  - **Caseta de Sopladores:**
    - Se chequea medidas y profundidades para instalación de líneas, tuberías y cable de alimentación de las casetas.
- ❖ En el Frente de obra del **Tanque de Almacenamiento de Agua Potable de la PTAP Ginebra**:
  - Continúan con el seguimiento de toma de cotas para evaluar el asentamiento del tanque.
  - Marcación de perforaciones para instalación de peldaños de acceso a los compartimientos del tanque y cámaras.

*Ilustración 2. Seguimiento y control de niveles para evaluar asentamientos en todos los vértices del tanque y marcación de puntos para perforaciones para peldaños.*

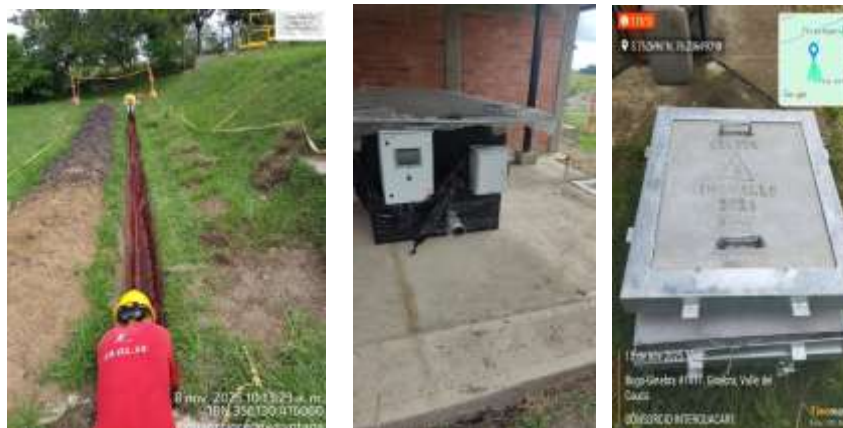
- Se chequea medidas y profundidades para instalación de líneas, tuberías y cable de alimentación de las casetas.

*Ilustración 3. Acompañamiento de actividades en la construcción de la caseta de sopladores y caseta eléctrica, alimentación de tubería de aire y instalación de ductos eléctricos.*

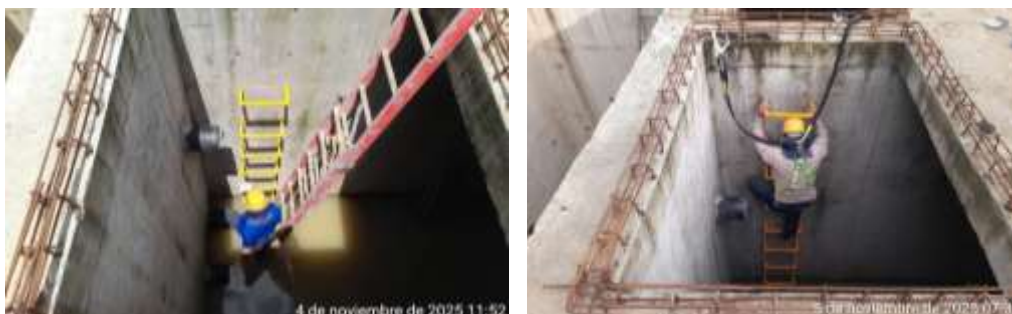
- Marcación de perforaciones para instalación de peldaños de acceso a los compartimientos del tanque y cámaras.

Ilustración 4. Marcación de puntos para perforación e instalación de peldaños.

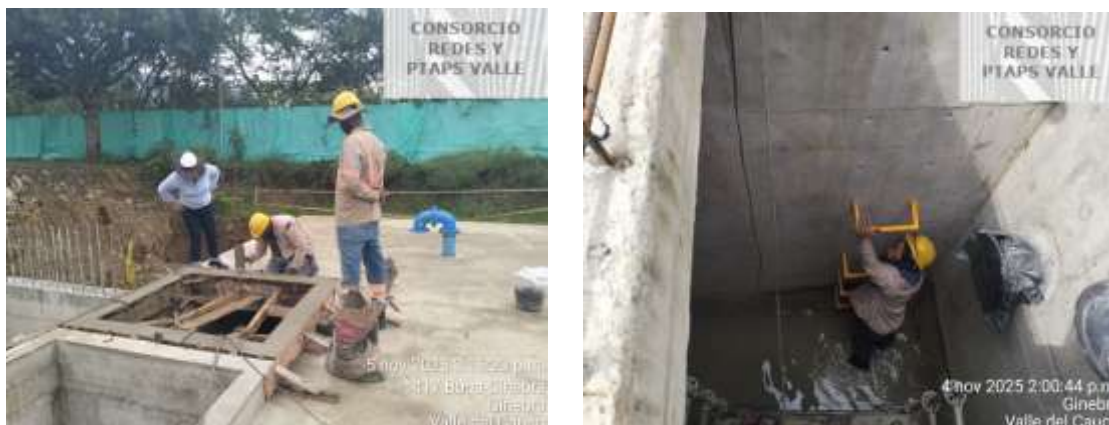
- Continúan con la actividad de lleno con material importado en el perímetro del tanque y en la rampa de acceso al tanque.
- Se realiza seguimiento al asentamiento del tanque.
- Se inicia con la instalación de tubería de alimentación del tanque.
- continúan con la instalación de peldaños en las cámaras de entrada y salida y los dos compartimientos del tanque en los dos accesos.
- Inician con la preparación de superficies para impermeabilización.
- Realizan la fundición de los bordillos de ventanas de acceso del tanque.

*Ilustración 9. Actividad de perforación de muros para instalación de peldaños en el tanque de Ginebra y fundición de bordillo de ventanas de acceso del tanque.*

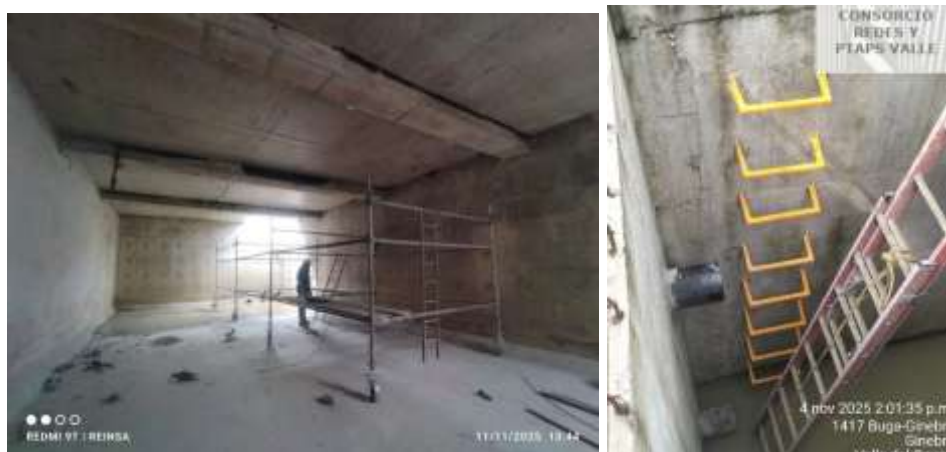
- Continúan con la instalación de peldaños en las cámaras de entrada

- y salida y los dos compartimientos del tanque en los dos accesos.
- Inician con la preparación de superficies para impermeabilización.
  - Realizan la fundición de los bordillos de ventanas de acceso del tanque.

*Ilustración 10. Instalación de peldaños en cámaras y compartimientos, e inicio de la preparación de superficies para impermeabilización.*

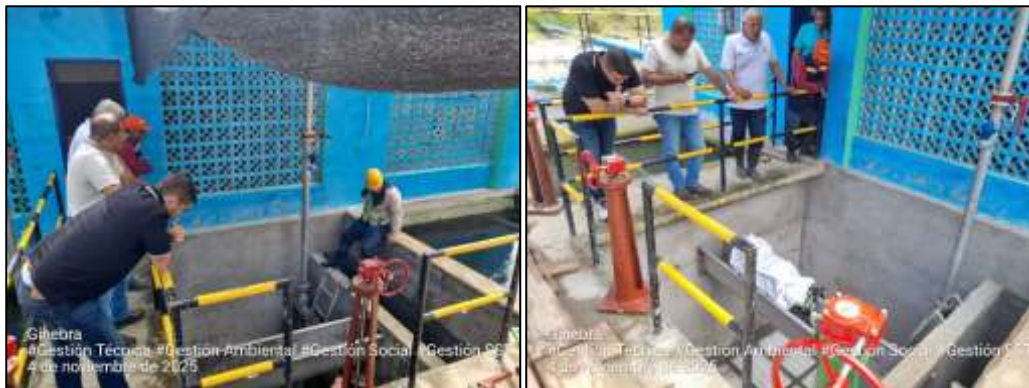
La prueba se llevó a cabo en la Planta de Tratamiento de Agua Potable del municipio de Ginebra, ubicada en el corregimiento de Puente Rojo, y contó con el acompañamiento de delegados de la firma proveedora e instaladora de los falsos fondos “Etel”.

Ilustración 12. Reunión y prueba de funcionamiento de falsos fondos en Filtro No.2 de la PTAP Ginebra.

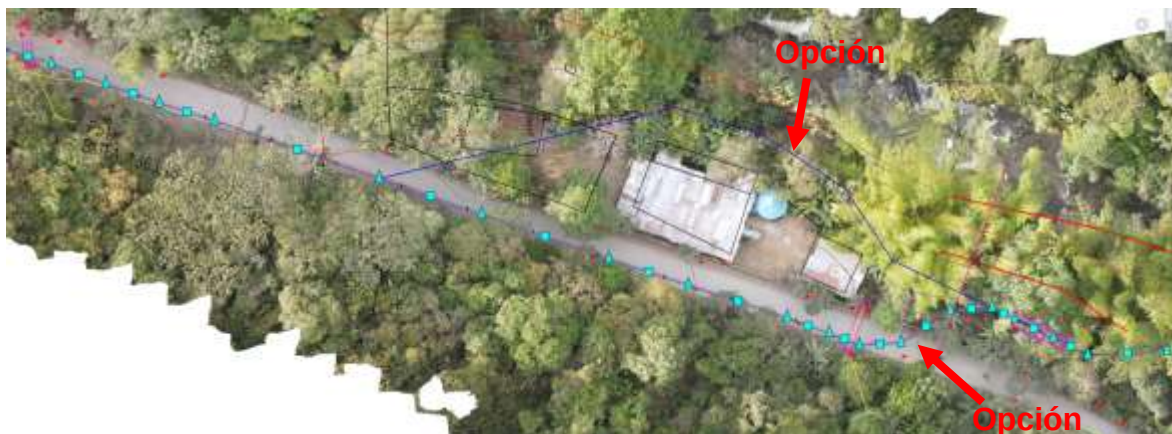
Ilustración 25. Opciones 1 y 2 para el trazado de la tubería PEAD de 18" del Tramo 1

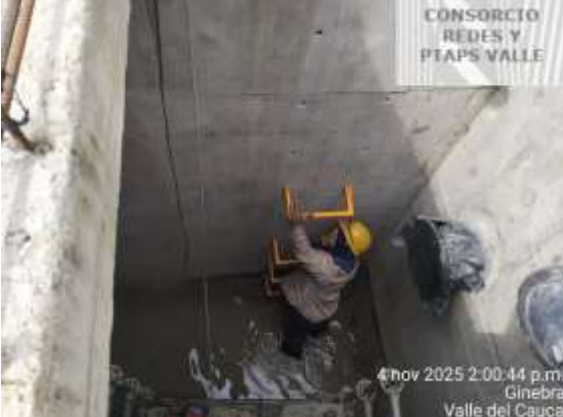
| <p><b>Fotografía 5.</b> Instalación de peldaños para acceso a los compartimientos del tanque.</p> | <p><b>Fotografía 6.</b> Encofrado y aplicación de Sikadur 32 primer construcción de bordillos de acceso al tanque.</p> |

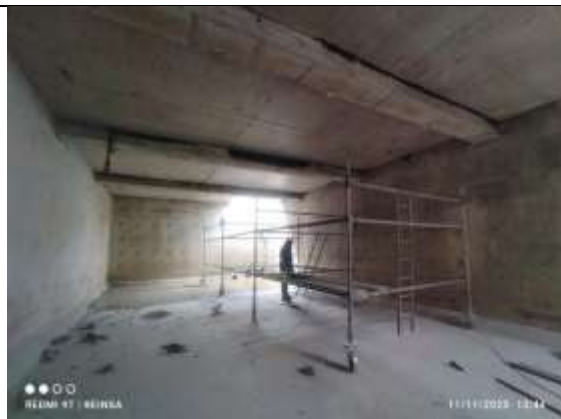
**Fotografía 7.** Inician preparación de superficies para aplicación pintura interna del tanque.

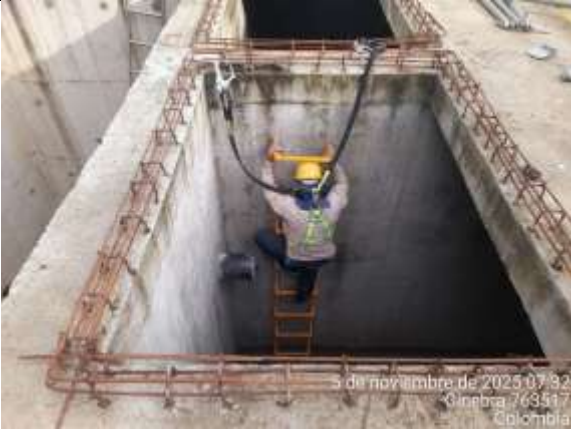
| <p><b>Fotografía 13.</b> Continúan con la actividad de instalación de peldaños.</p> | <p><b>Fotografía 14.</b> Prueba de esfuerzo en los peldaños instalados en el tanque.</p> |

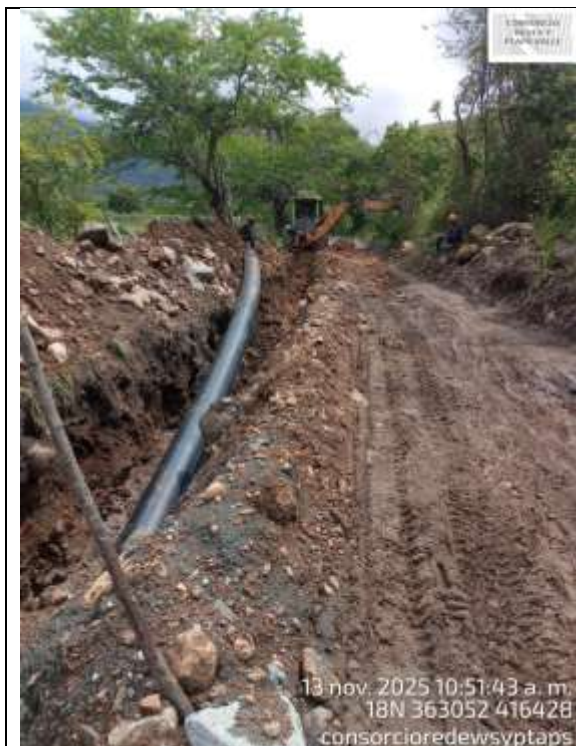
**Fotografía 56.** Instalación de tubería de 14" PEAD en Sector la Magdalena.

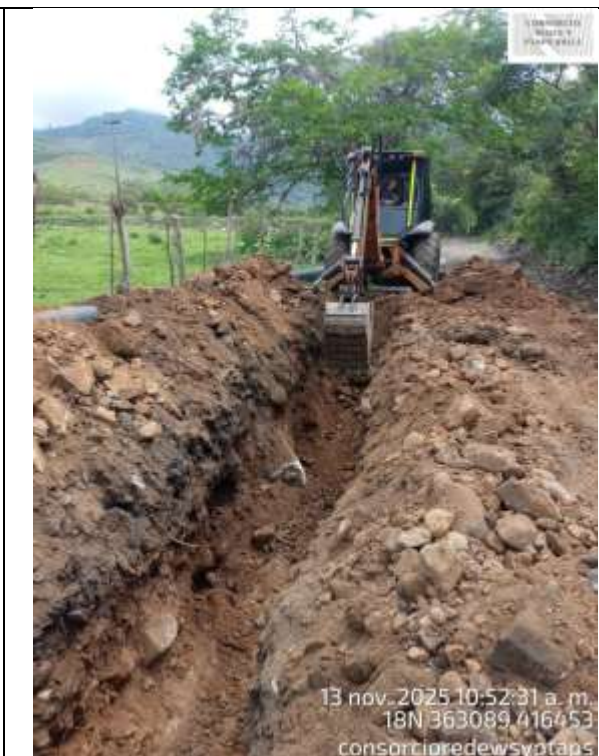
**Fotografía 57.** Excavación en material conglomerado en Sector la Magdalena.

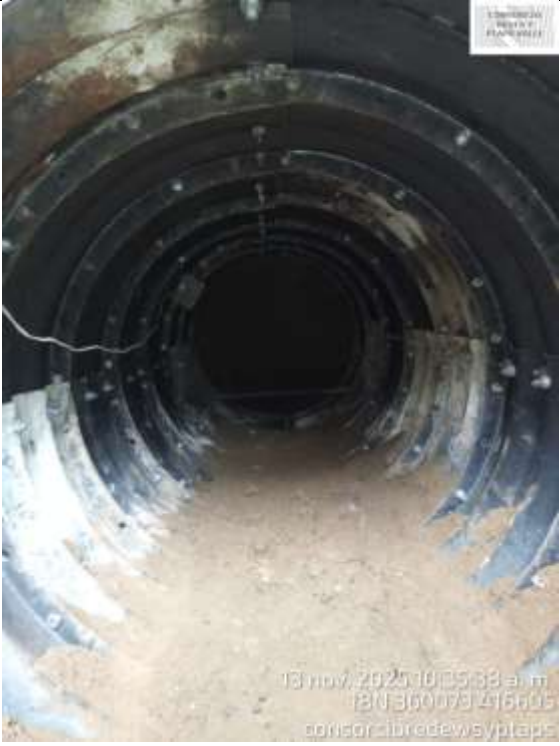
| <p><b>Fotografía 60.</b> Túnel Liner sobre el pase de la Uvalina – Anillos.</p> | <p><b>Fotografía 61.</b> Instalación de colchón de tubería y posteriormente la tubería de 14" PEAD.</p> |

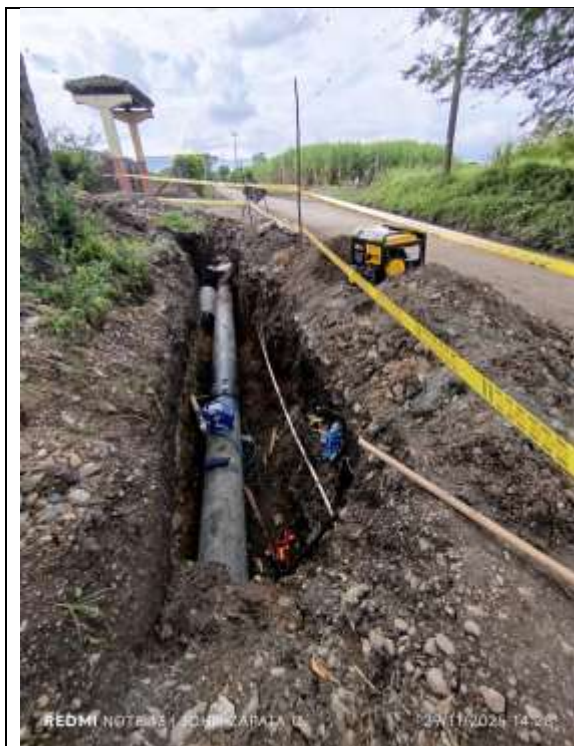
**Fotografía 70.** Conexión de electro fusión en pases dirigidos – Sector la Uvalina.

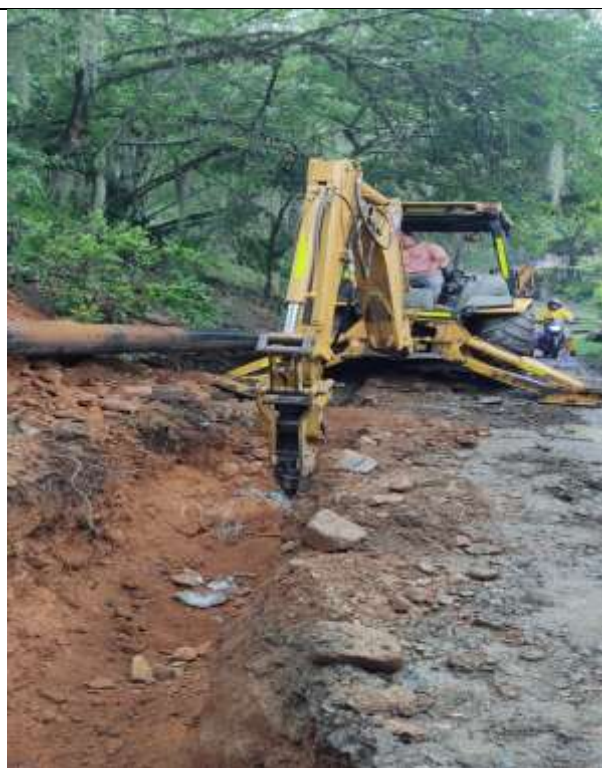
**Fotografía 80.** Demolición de roca que han aflorado en la excavación y las cuales impiden con la instalación de la tubería.
