**CONTRATO DE OBRA No. 2000.13.05.003- 2022**

**EJECUTAR EL PLAN DE OBRAS PÚBLICAS, BAJO LA MODALIDAD DE PRECIOS UNITARIOS FIJOS, PARA “CONSTRUCCIÓN DEL SISTEMA DE CAPTACIÓN, ADUCCIÓN, CONDUCCIÓN Y OPTIMIZACIÓN DEL ALMACENAMIENTO Y PTAP PARA LOS ACUEDUCTOS DE LOS MUNICIPIOS DE GINEBRA Y GUACARÍ EN EL VALLE DEL CAUCA”**

**INFORME MENSUAL DE OBRA No. 35**  
**Periodo: marzo 01 a marzo 31 de 2026**

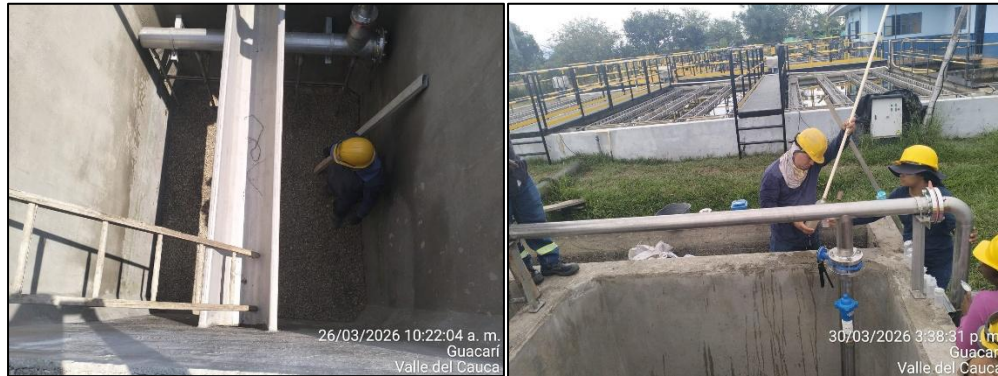
- Acompañamiento en instalación de material granular de soporte del filtro Filtralite en tanque No. 4 de la batería B, también se realiza la instalación del Filtralite y se realizan pruebas para puesta en operación.

*Ilustración 1. Acompañamiento en la instalación de gravas y Filtralite en Batería B de la PTAP Ginebra.*

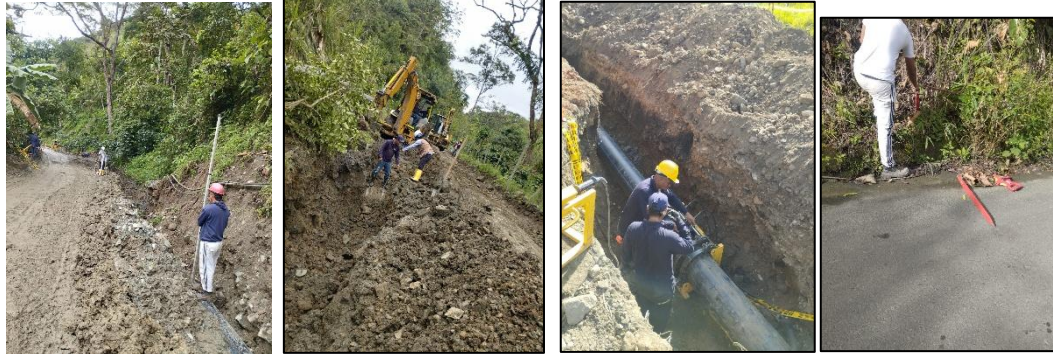
*Ilustración 2. Acompañamiento a la instalación de tubería PEAD de 18" y levantamiento topográfico para la ubicación y optimización de cámaras de quiebre en el Tramo 1.*

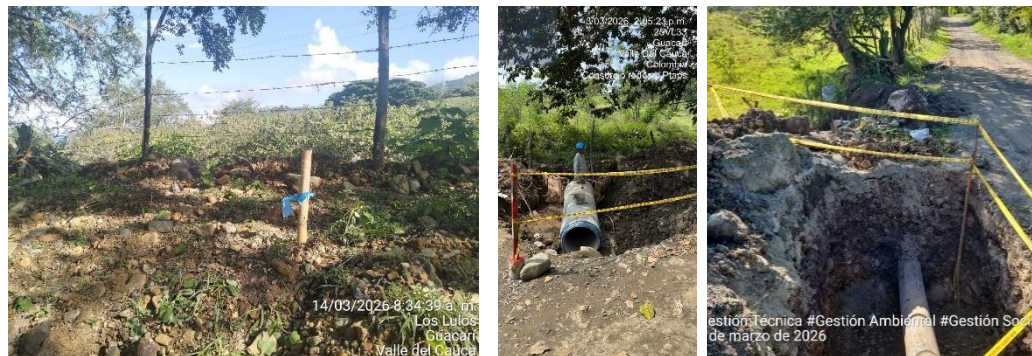
*Ilustración 3. Acompañamiento de la comisión de topografía en la construcción de pases y cajas Ventosas, Purgas y Cámaras de Quiebre del Tramo No.3.*

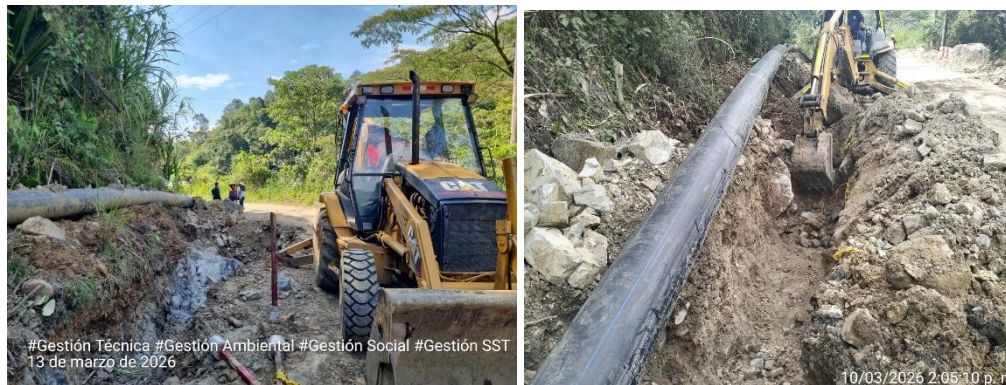
- Instalación de tubería en el sector regaderos entre la batea la Chorrera y la batea Bananos.
- Demolición de rocas sobretamaño que afloran en la zanja donde se instalará la tubería.
- Se realiza la instalación de tubería de los siguientes pases de las alcantarillas transversales:
  - Pase No.49.
  - Pase No.48.

*Ilustración 10. Excavación y retiro de material sobrante de excavación sobre el tramo 1 – Sector Regaderos.*

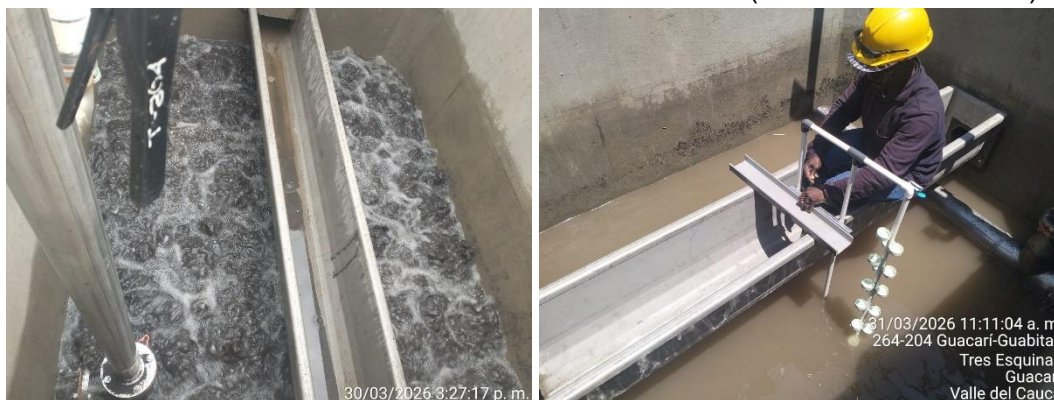
- Instalación de Grava de soporte de material filtrante en Filtro N.4.
      - Instalación de material filtrante (Filtralite en Filtro N.4).

*Ilustración 11. Suministro de Grava, Filtralite y Pruebas de calidad y funcionamiento en Filtro N.4 de la Batería B.*

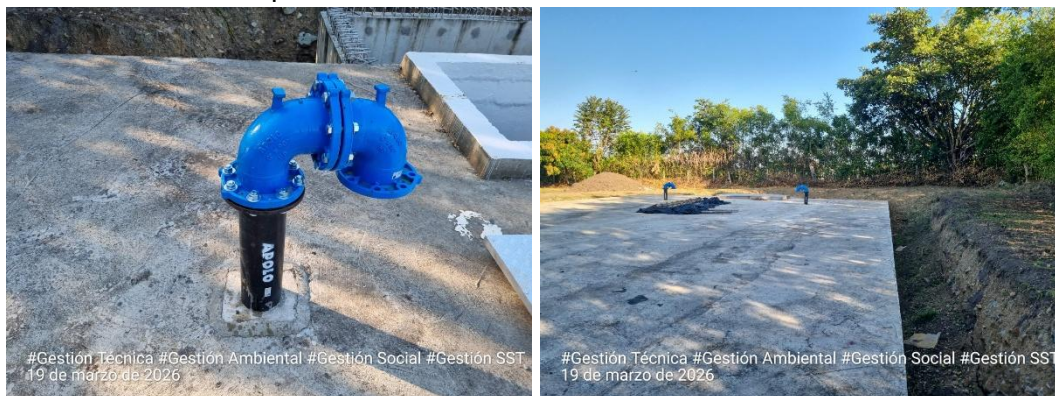
- Se realiza seguimiento al asentamiento del tanque.
- Finalizan con la instalación de peldaños en las cámaras de entrada y salida y los dos compartimientos del tanque en los dos accesos.
- Finalizan con la aplicación de pintura impermeabilizante.
- Relleno perimetral del tanque.
- Instalación de accesorios de respiraderos del tanque.
- Limpieza de tanque y cámaras de alimentación y descarga del tanque.

*Ilustración 12. Instalación de respiraderos del tanque y relleno perimetral del tanque.*

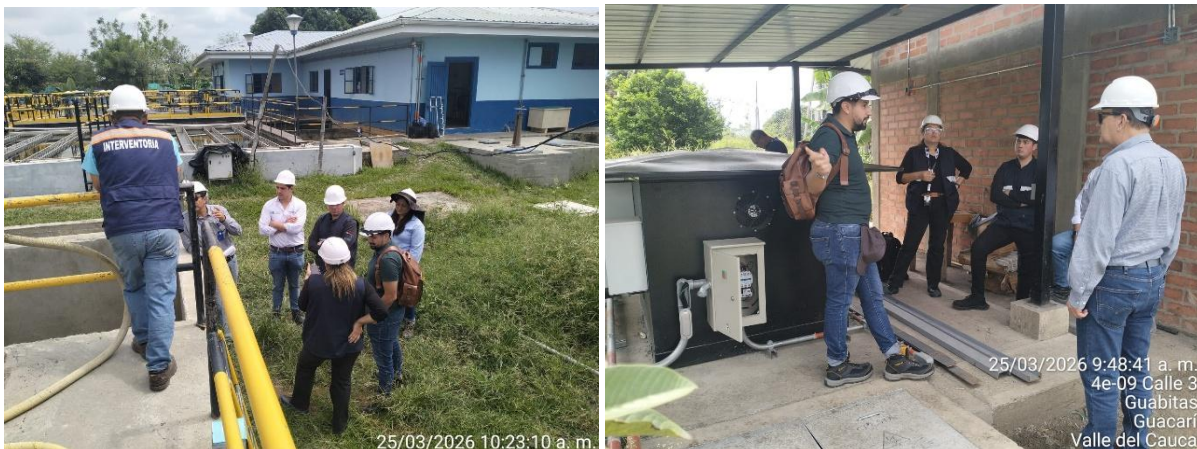
- **25 de marzo del 2026:** Se realizó una reunión y recorrido para la puesta en marcha de los equipos sopladores en la PTAP de Guacarí, destinados a alimentar la batería B de filtros. Durante la actividad se revisaron las conexiones eléctricas, se verificó la correcta programación de los variadores y se pusieron en funcionamiento los dos sopladores, efectuando pruebas de inyección de aire en los falsos fondos de los filtros No. 4, 5 y 6. La actividad contó con el acompañamiento del equipo técnico de SAE, PHASE 3, ETEL, Acuavalle, la interventoría y el contratista.

Ilustración 18. Puesta en marcha y pruebas de los sopladores en la PTAP de Guacarí para la batería B de filtros.

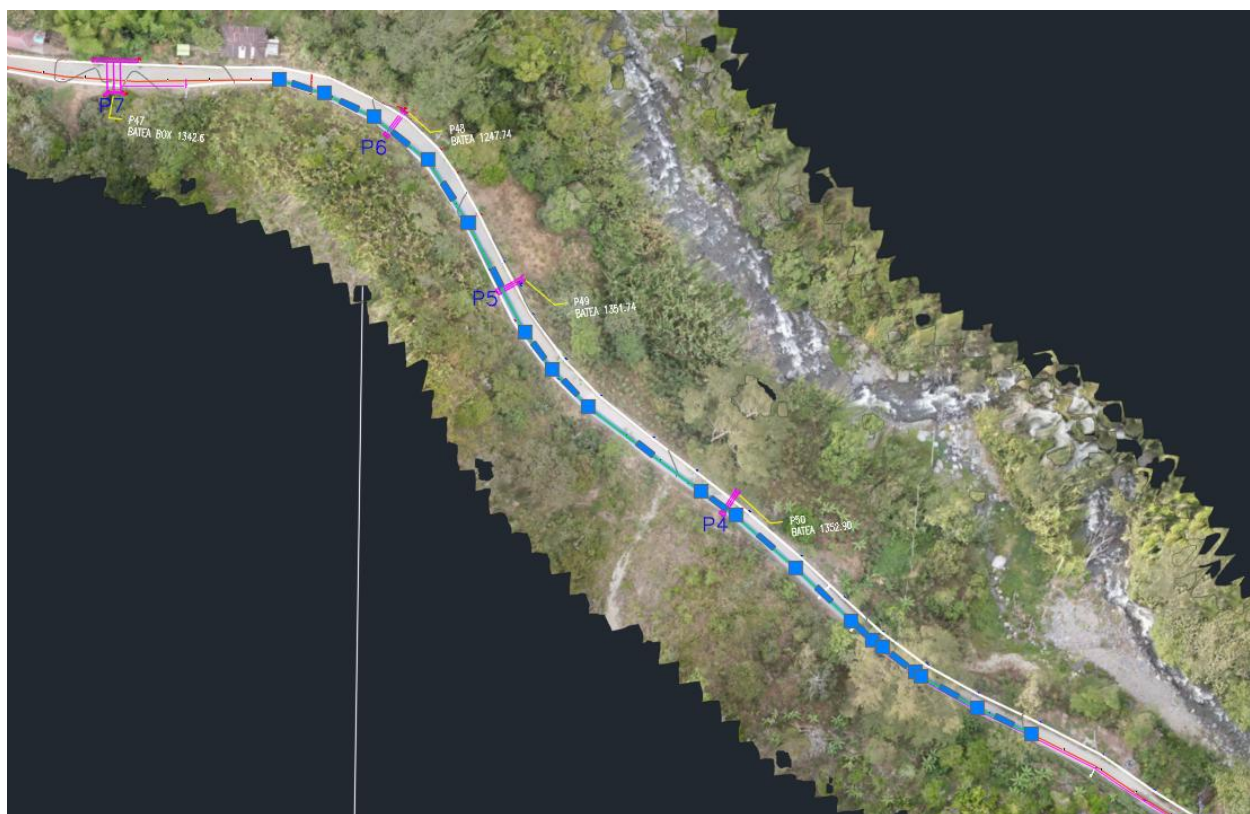
- Se realiza instalación de 200ml de tubería de 18" desde la abscisa k0+610 hasta la k0+810

- El 3 de marzo de 2026 se funde piso de la caja del pase No 50, el 4 de marzo se realiza fundición de muros y losa superior.
- El 9 de marzo se realiza fundición del pase ubicado en la abscisa k0+760.
- El 18 de marzo se funde la caja del pase No 49.

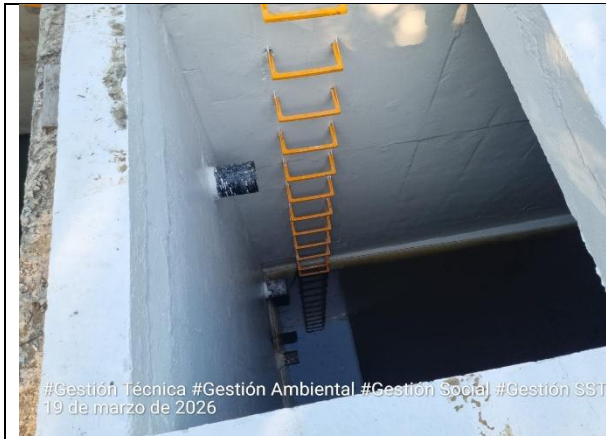
**Fotografía 7.** Durante la oleada invernal se presentó un imprevisto de inundación del tanque de la Albania por desborde de acequia colindante al predio.

**Fotografía 8.** Se inicia con la actividad de retiro de agua del tanque de la Albania.

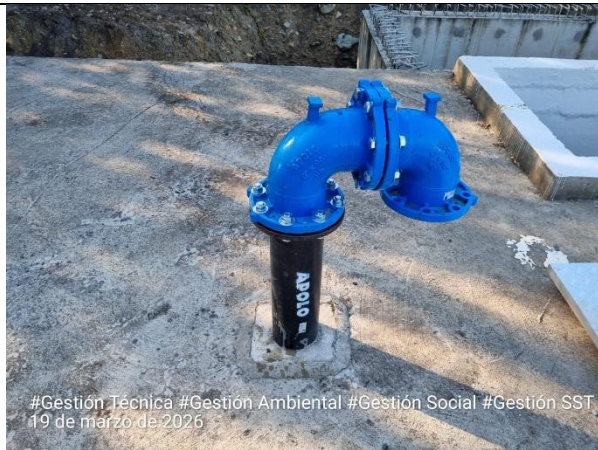
**Fotografía 9.** Se instalan los codos en los respiraderos del tanque de la Albania.

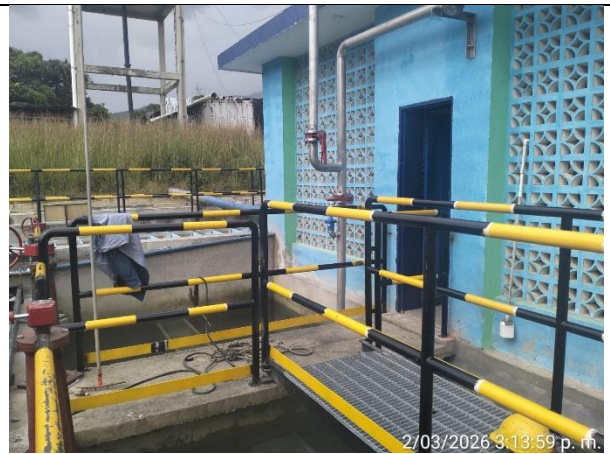
**Fotografía 16.** Instalación de estructura de pasarela, pasamanos y pasillo de filtros No.2 y No.3.

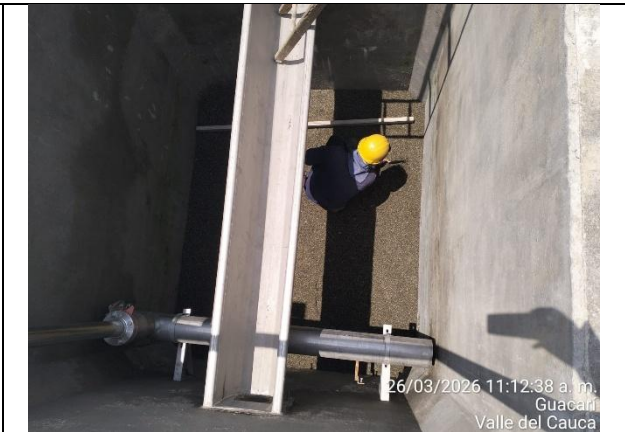
**Fotografía 32.** Instalación grava de soporte de Filtralite.

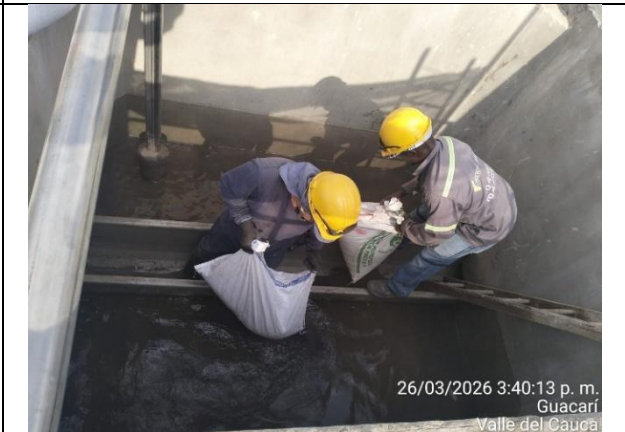
**Fotografía 34.** Instalación primera parte Filtralite.

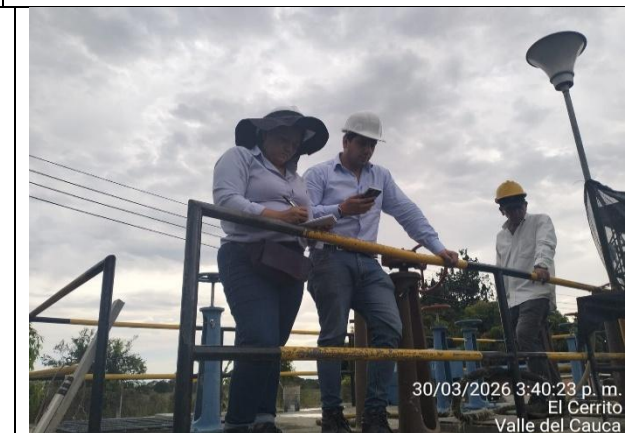
**Fotografía 38.** Supervisión continua de la instalación de materiales y chequeo de niveles con comisión de topografía.
