CERTIFICACION DE CUMPLIMIENTO PARA TRÁMITE DE PAGO

## **Informe de Seguimiento y Control a Depósitos de Archivo Físico**

### **No 10**

Visita técnica de seguimiento a las instalaciones ubicadas en la Carrera 66 No 107-24, Bogotá, D.C pertenecientes al contratista Protech en función de la ejecución del contrato CD-35-2026.

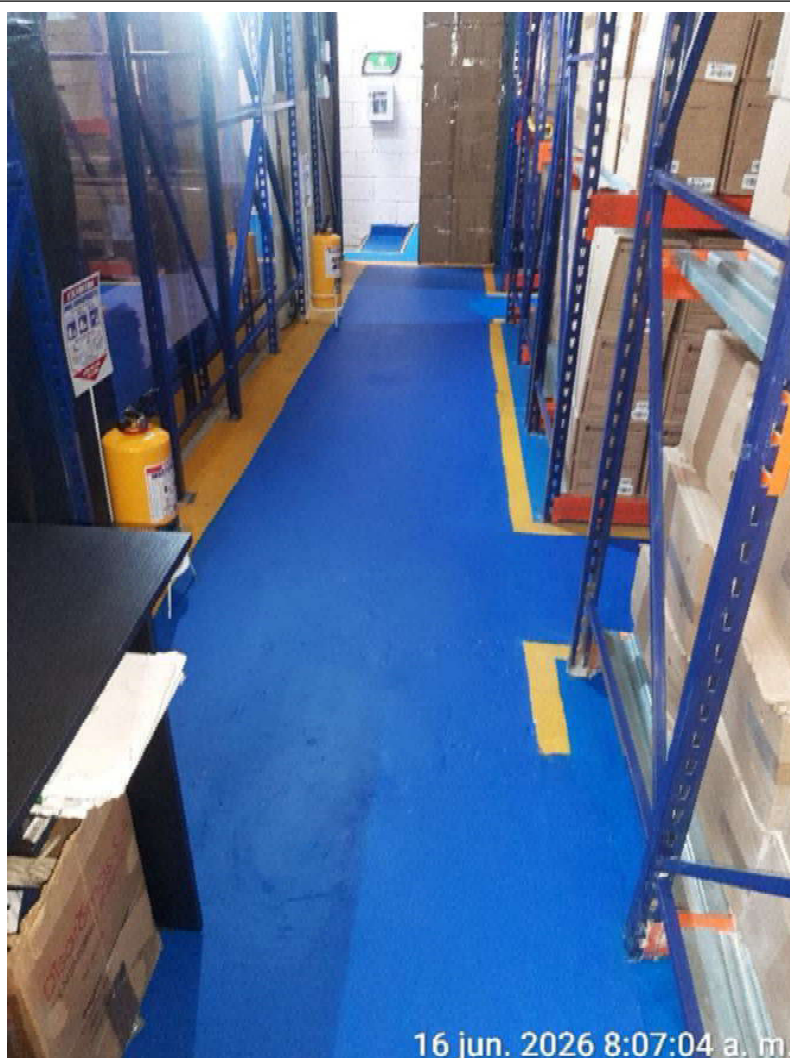
**Foto 1.** Piso a la entrada a la bodega de archivo con arreglo locativo, en cumplimiento de las obligaciones 1, 9 y 16 del Anexo No 1 del contrato.

| ÍTEM DE OBLIGACIONES ESPECÍFICAS DEL CONTRATISTA – PROTECH INGENIERIA SAS | VERIFICACIÓN - EQUIPO DE GESTIÓN DOCUMENTAL SUPERSOLIDARIA |
|---|---|
| <p><b>16.</b> Efectuar las reparaciones locativas si los deterioros provienen de fuerza mayor o caso fortuito o de mala calidad de la cosa arrendada.</p> | <p>En la visita el contratista realizó el arreglo locativo del piso de la bodega.</p> |

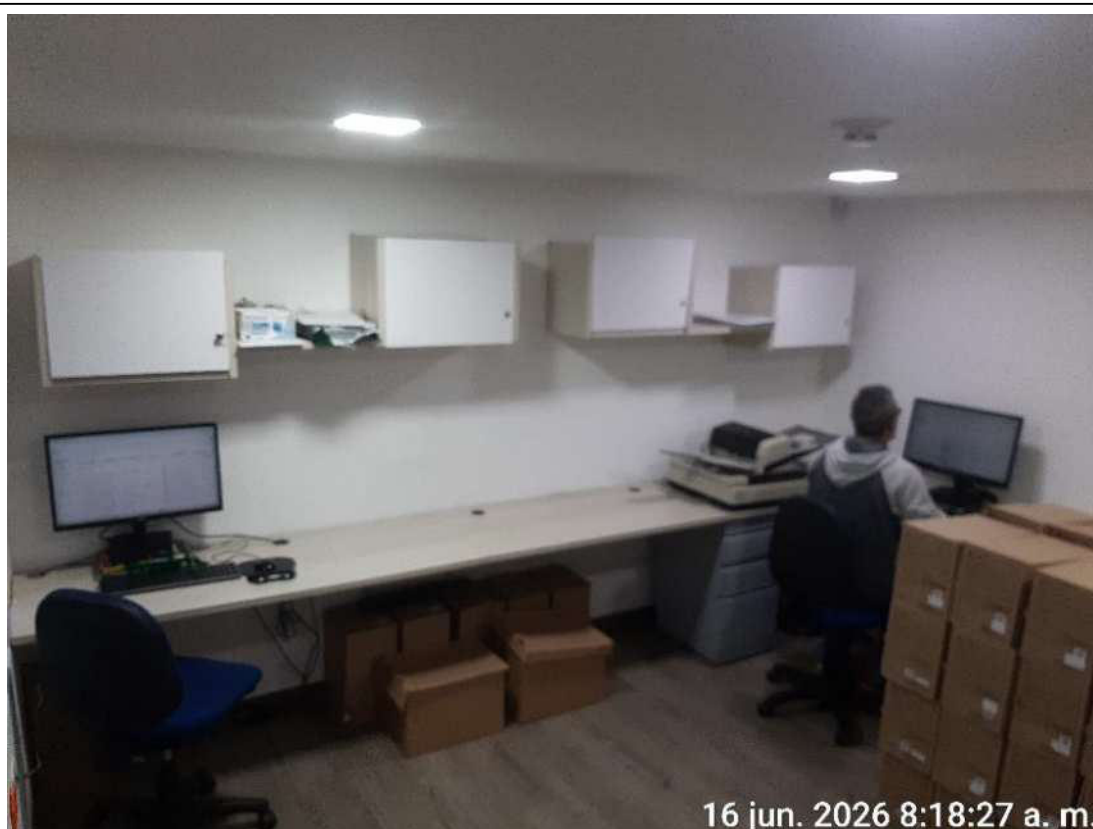
**Foto 2.** Ubicación de dos (2) puestos de trabajo, en cumplimiento de las obligaciones 3 y 12 del contrato. Las cajas obedecen a las labores de consulta e inserción.

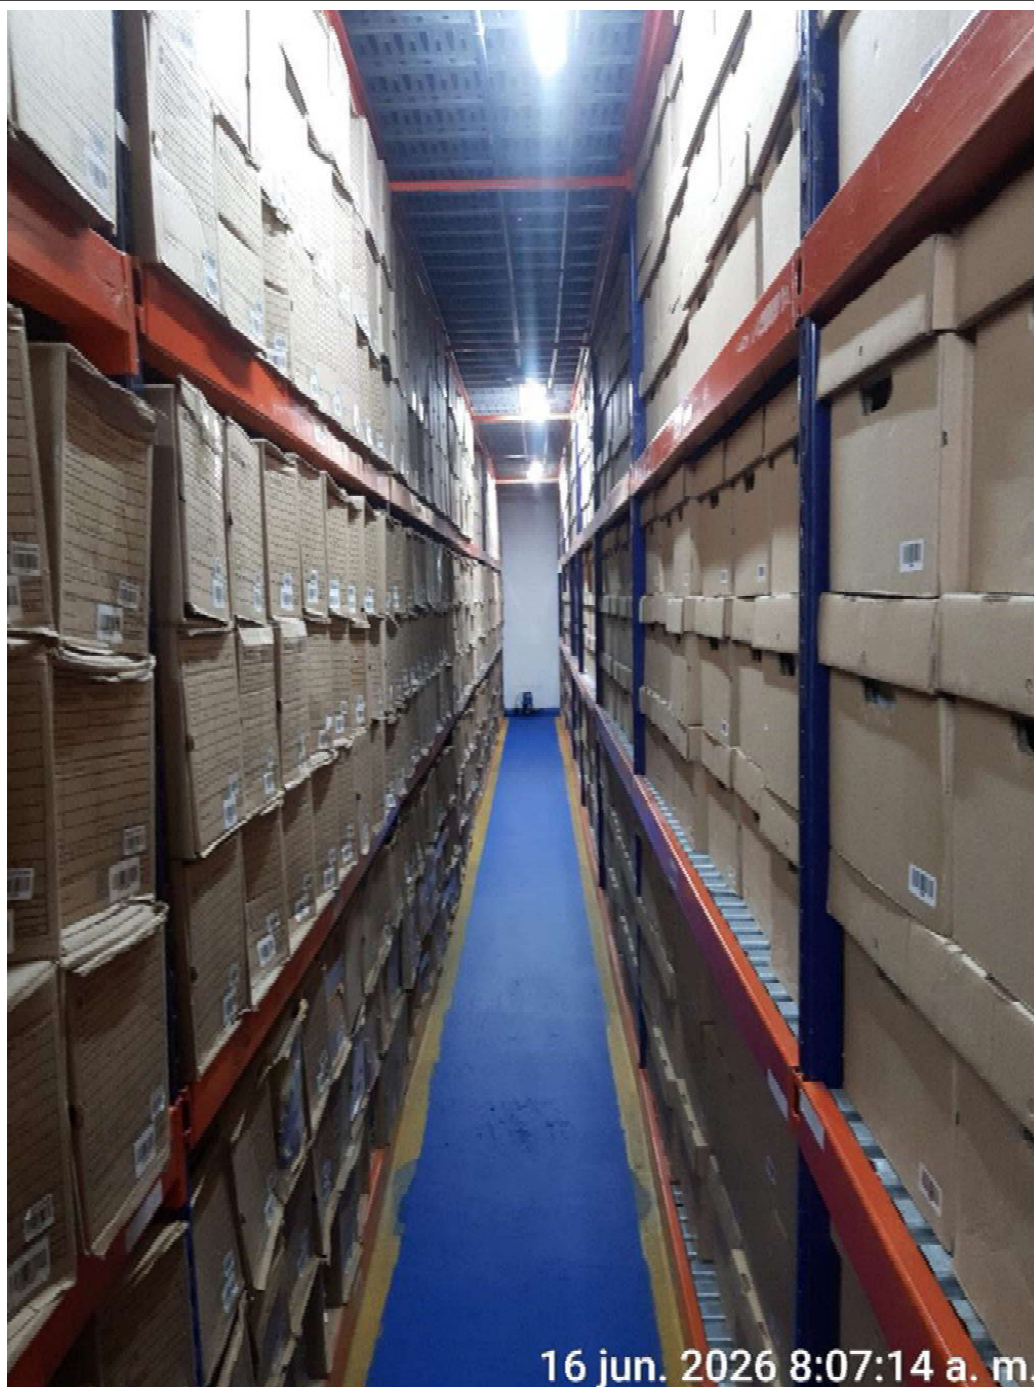
**Foto 3.** Almacenamiento en estantería de cajas X200 y X300 en el primer nivel, en cumplimiento de las obligaciones 4. 11 v 15 del contrato.

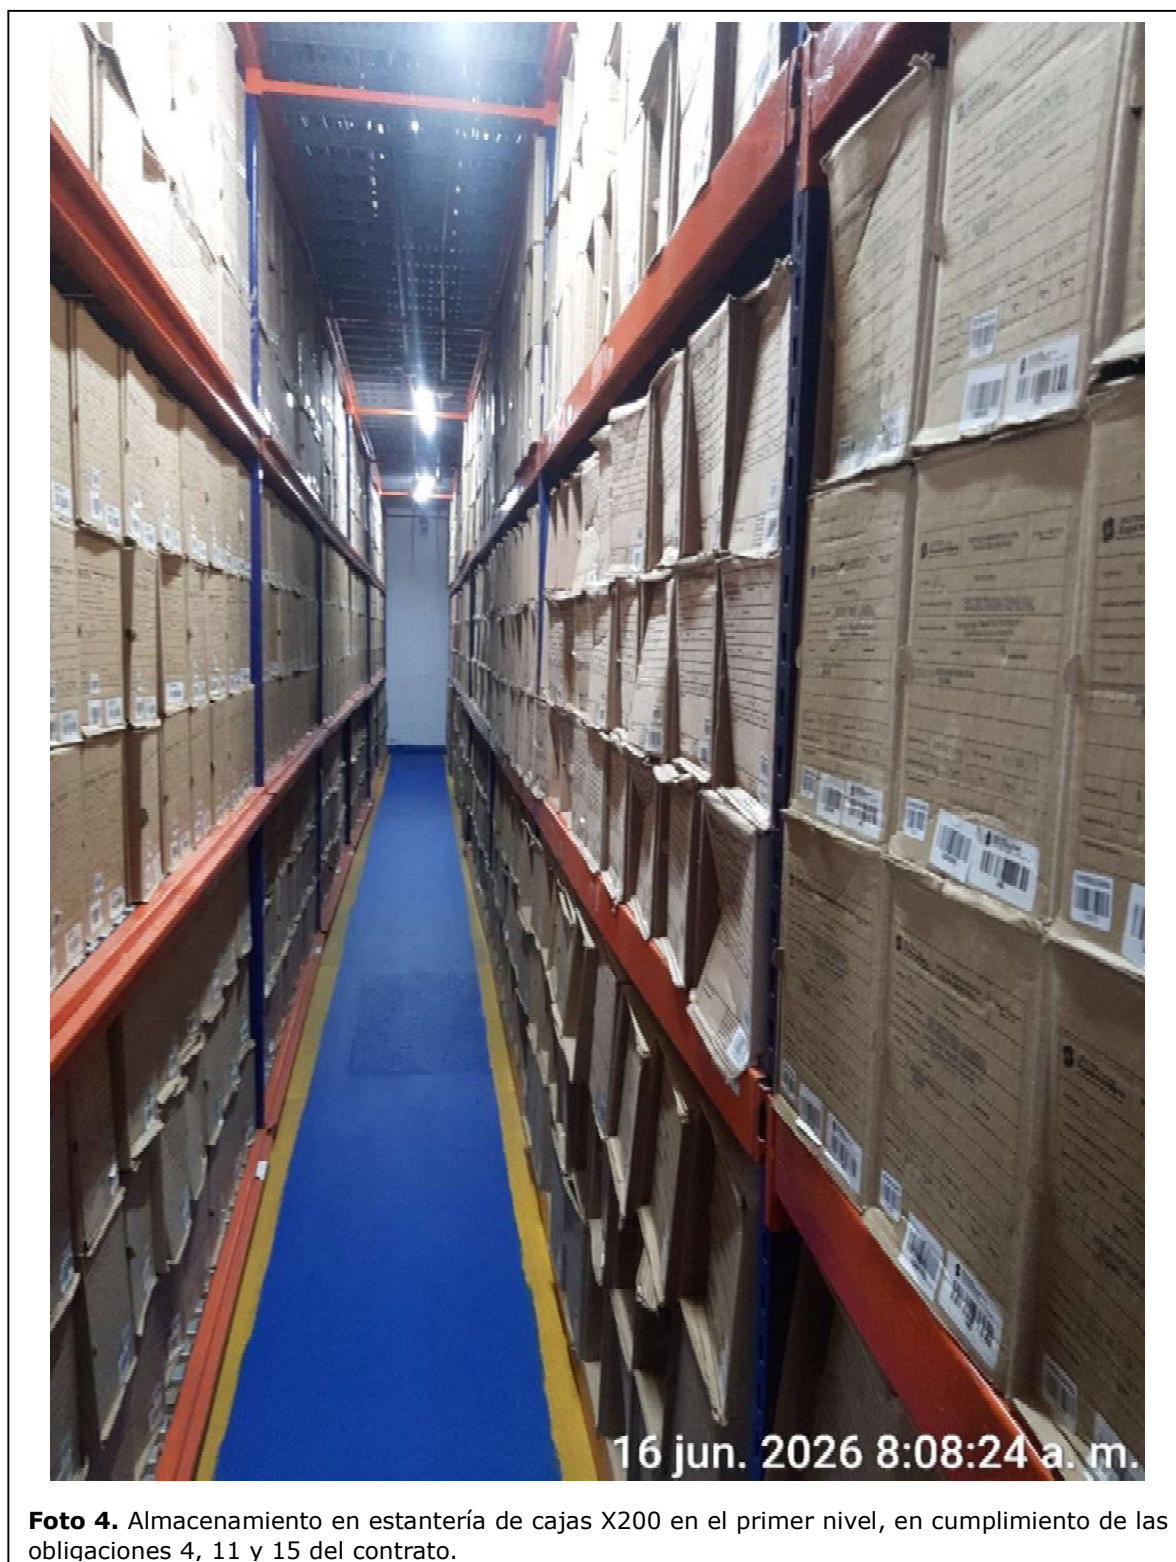
**Foto 4.** Almacenamiento en estantería de cajas X200 en el primer nivel, en cumplimiento de las obligaciones 4, 11 y 15 del contrato.

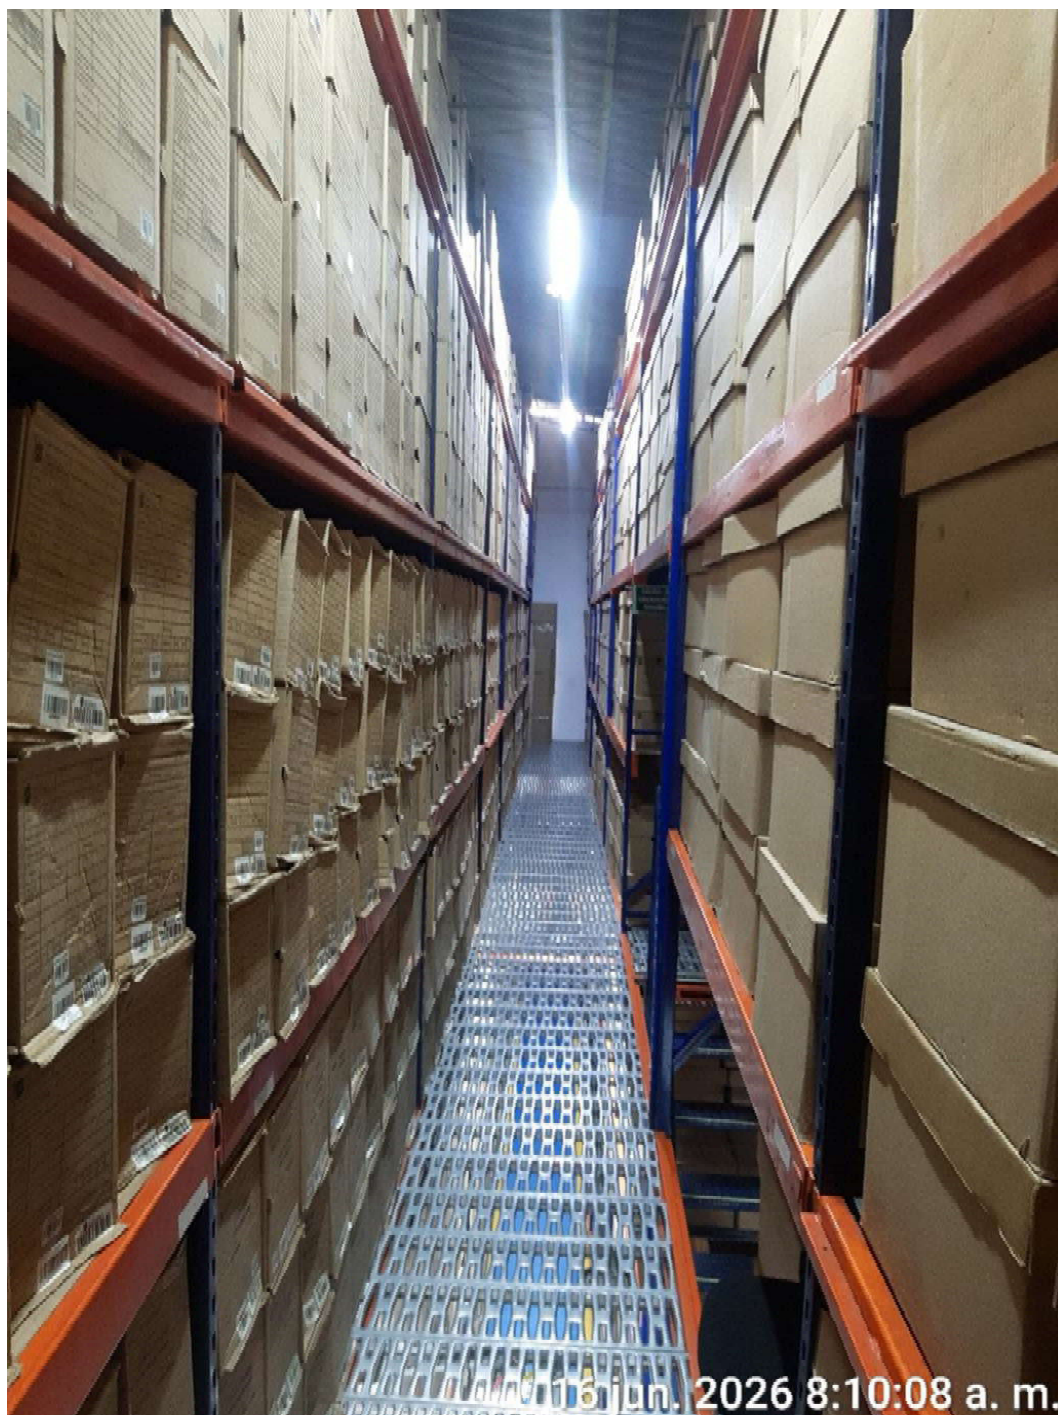
**Foto 5.** Almacenamiento en estantería de cajas X300 y X200 en el segundo nivel, en cumplimiento de las obligaciones 4, 11 y 15 del contrato. Las cajas que se encuentran en el piso están para acomodación de las mismas por consultas.

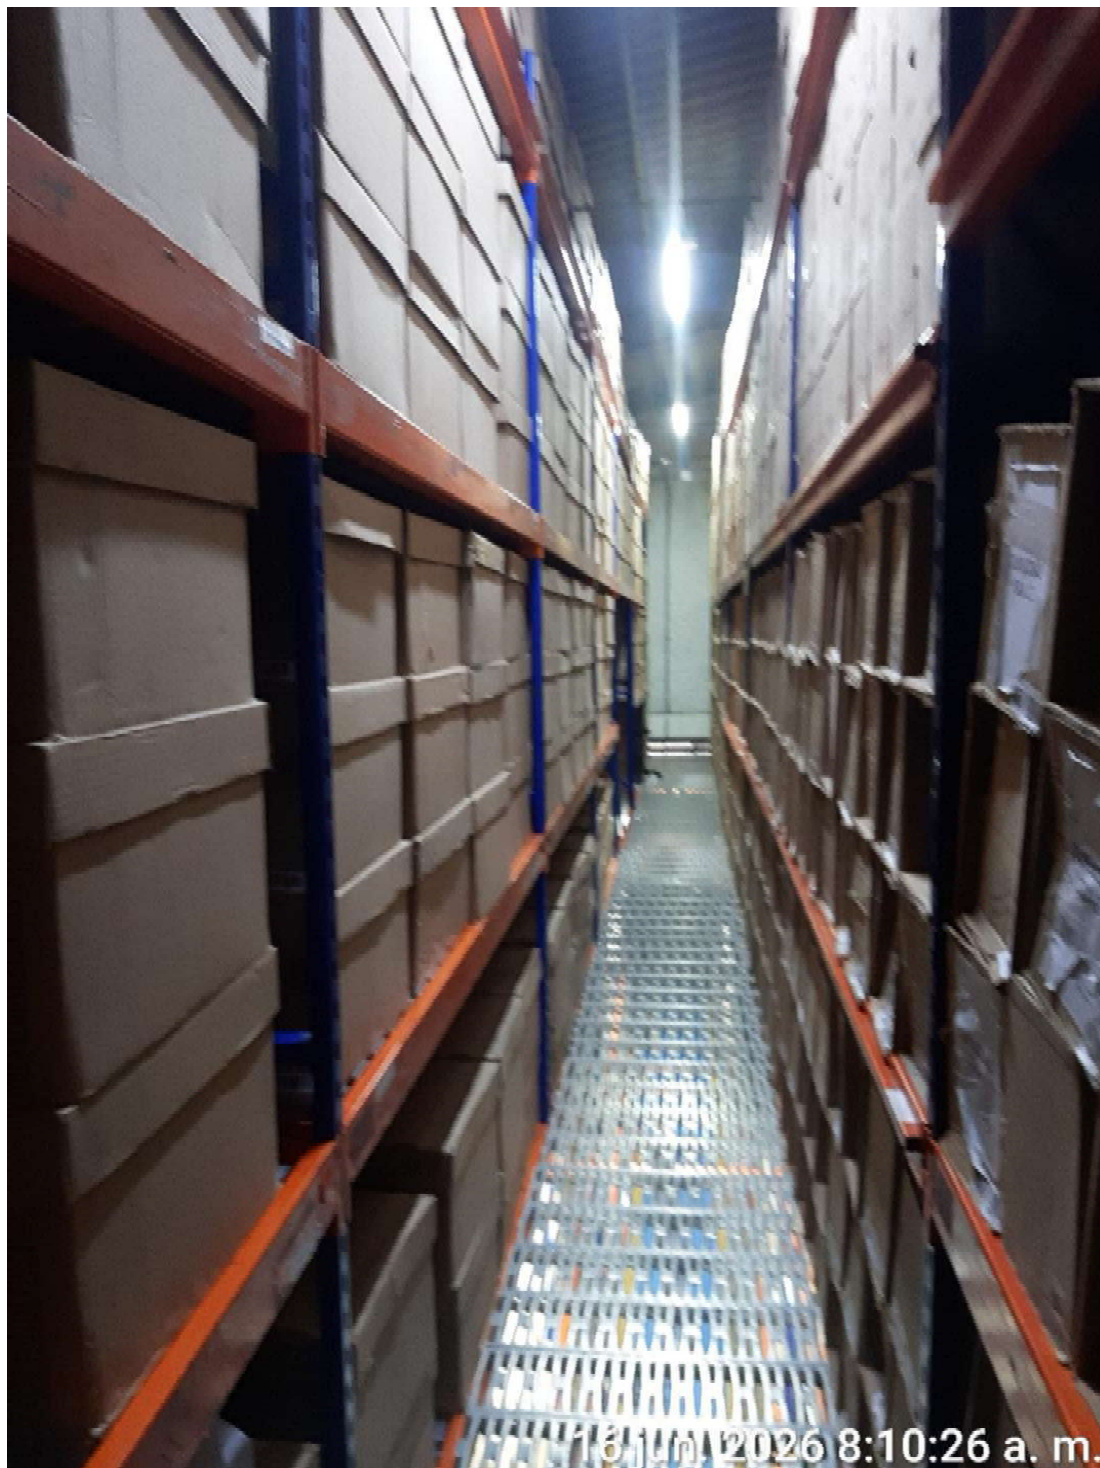
**Foto 6.** Almacenamiento en estantería de cajas X200 y X300 en el segundo nivel, en cumplimiento de las obligaciones 4, 11 y 15 del contrato.

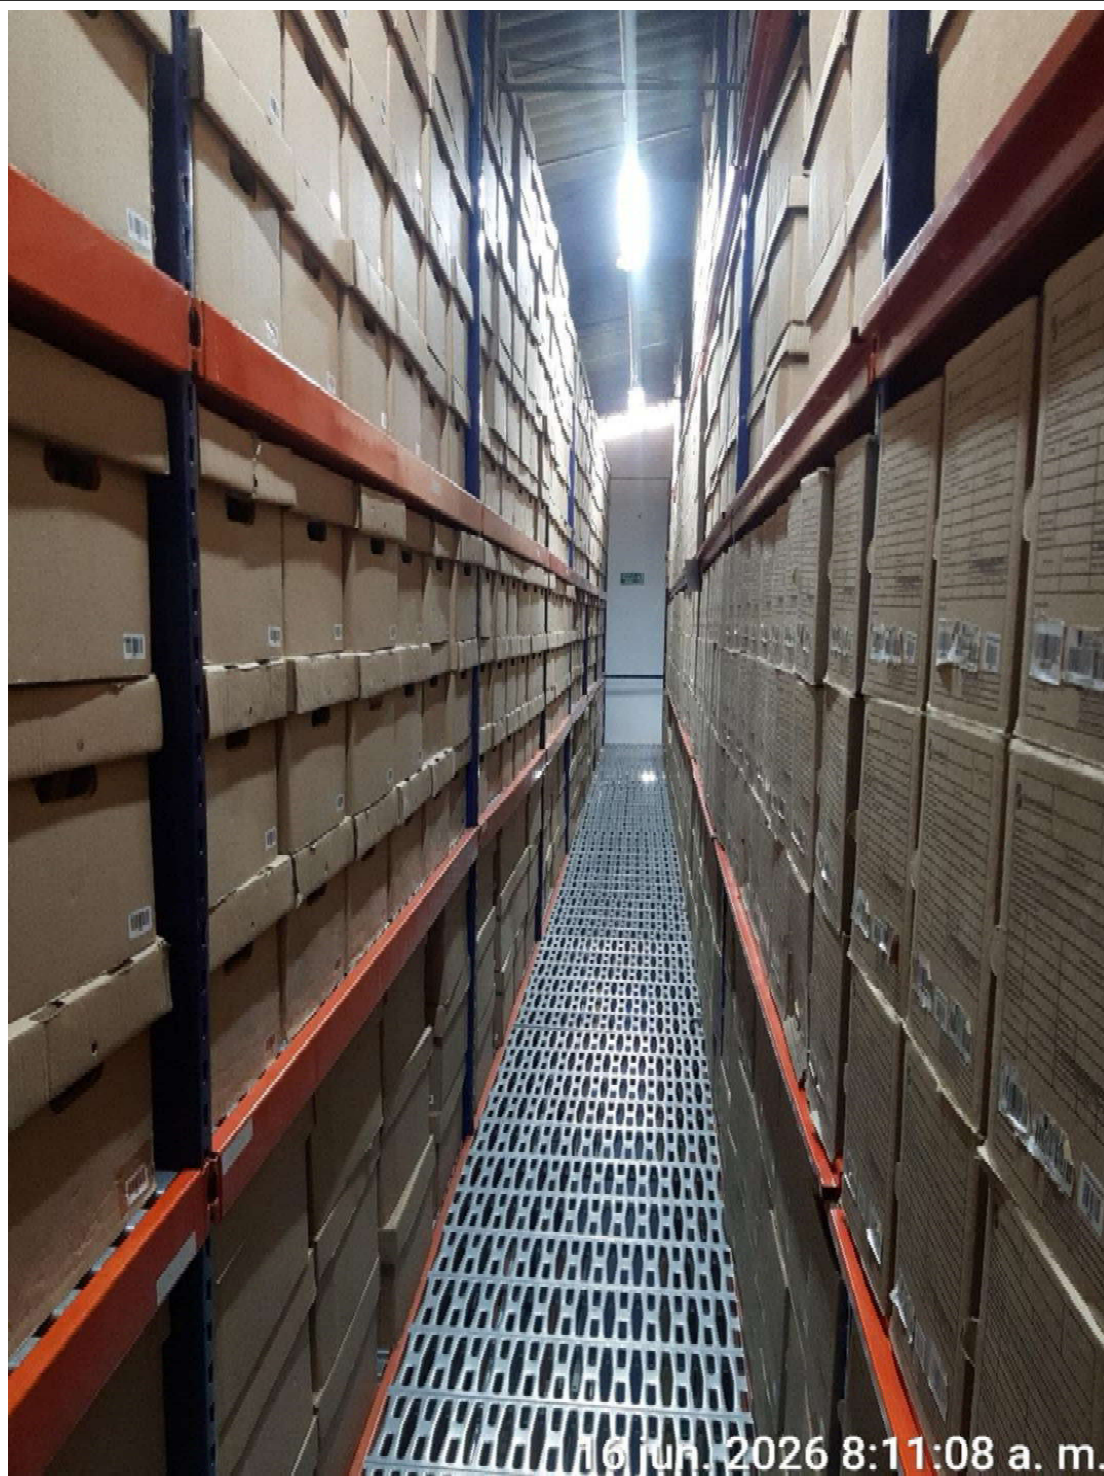
**Foto 7.** Almacenamiento en estantería de cajas X200 X300 en el segundo nivel, en cumplimiento de las obligaciones 4, 11 y 15 del contrato.

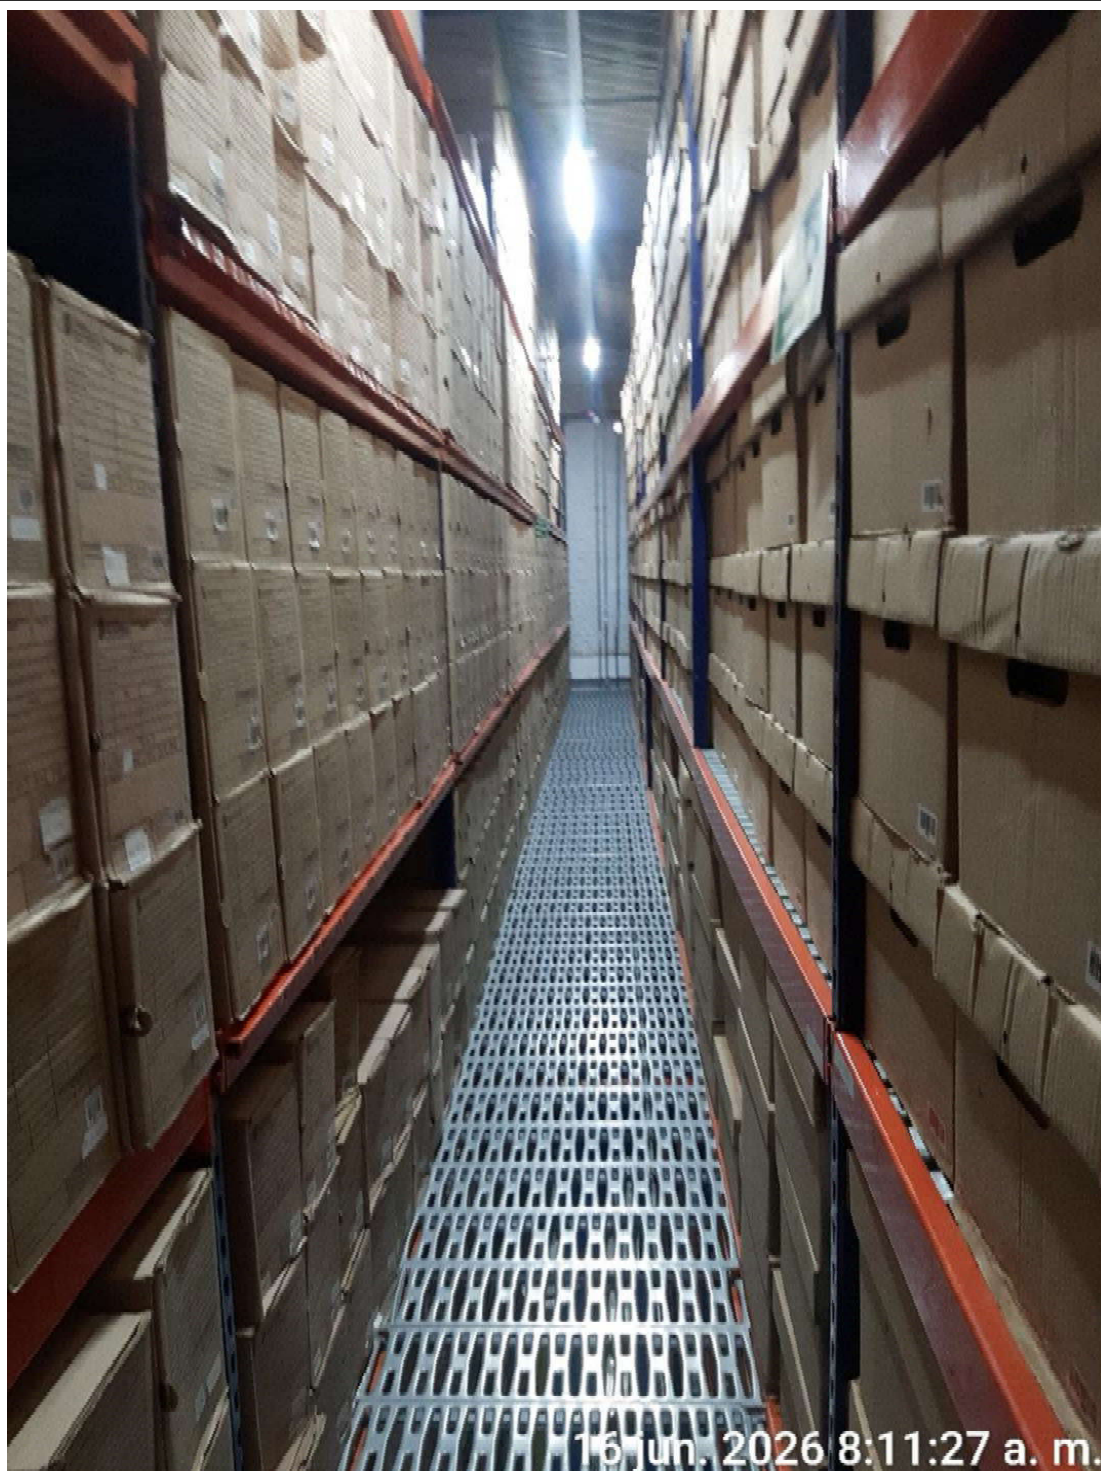
**Foto 8.** Almacenamiento en estantería de cajas X200 y X300 en el segundo nivel, en cumplimiento de las obligaciones 4, 11 y 15 del contrato.

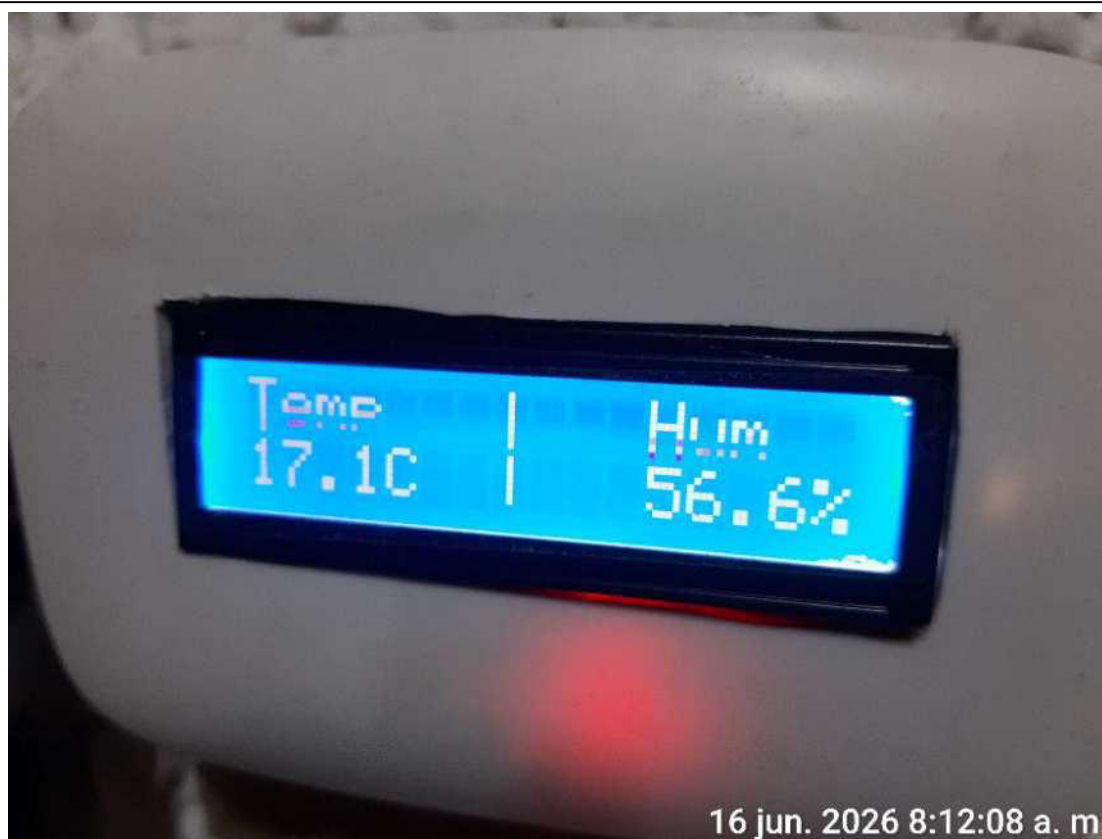
**Foto 11.** Detalle de lectura de humedad relativa de 56.6% y temperatura de 17.1°C para soporte papel durante la visita del 16 de junio de 2026, la cual está acorde con lo indicado en el numeral 4.1. del Anexo del contrato.

- ⊗ Se evidencia una temperatura de 17.1°C y una humedad de 56.6% en la bodega.
- ⊗ Se evidencia una temperatura de 19.1°C y una humedad de 40.6% en cuarto magnético.
- ⊗ Se evidencia el funcionamiento del deshumidificador del 55%.
- ⊗ Se evidencia el funcionamiento de los extractores ecólicos.
- ⊗ Se evidencia dos puestos de trabajo y un escaner.
- ⊗ Se evidencia el aseo del piso de la bodega y del pasillo de la entrada.

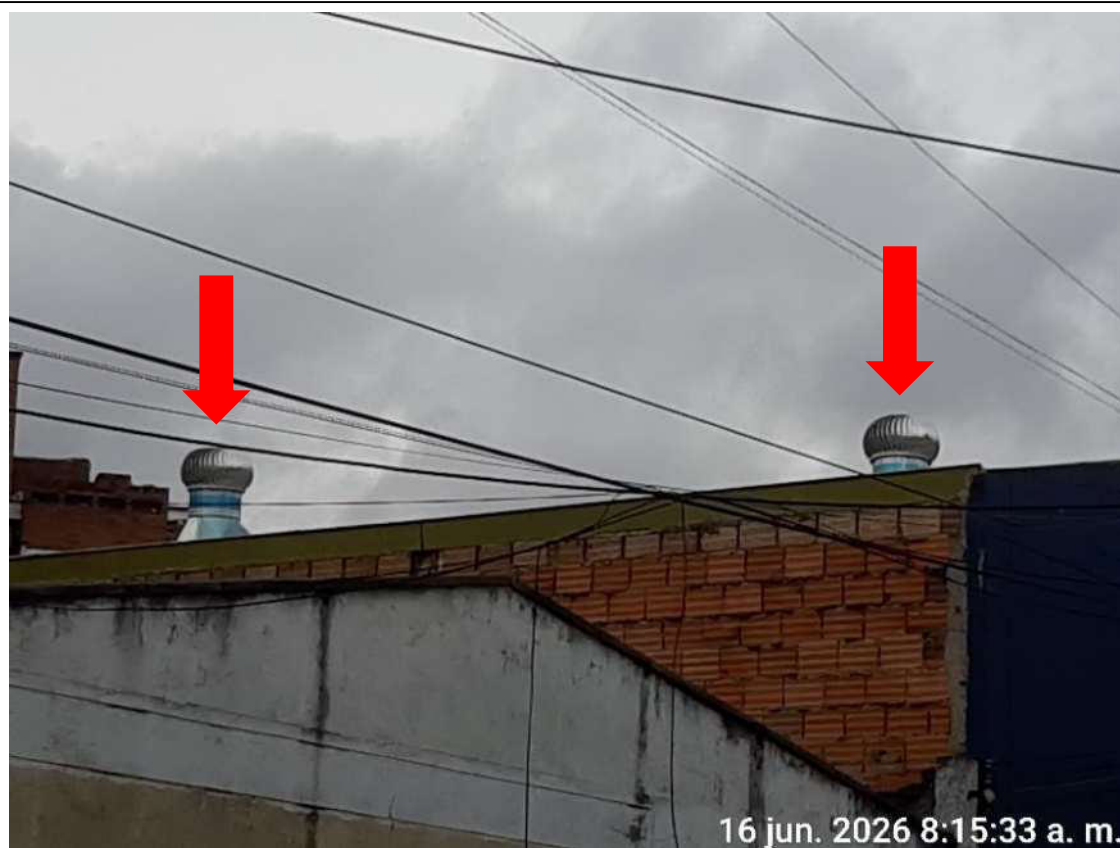
**Foto 12.** Vista externa de los extractores eólicos.

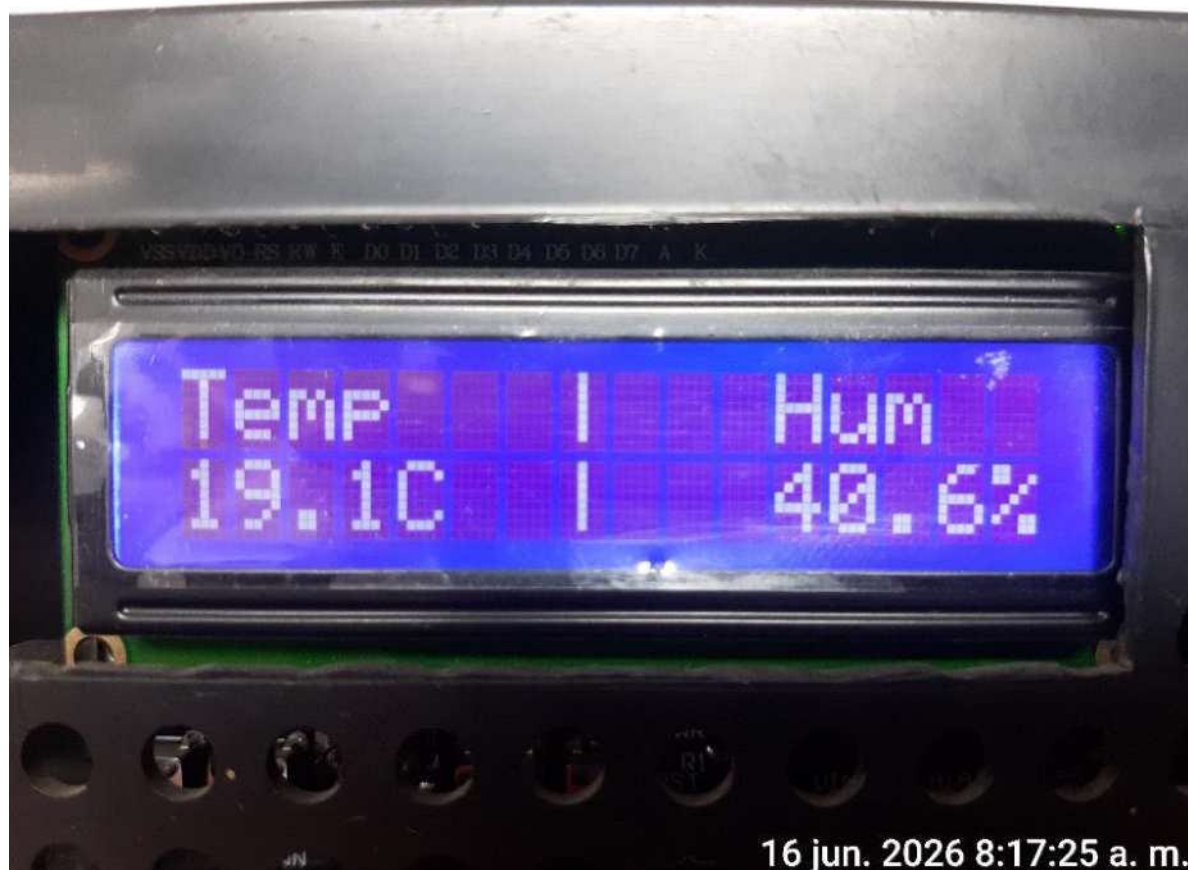
**Foto 13.** Detalle de lectura de humedad relativa de 40.6% y temperatura de 19.1°C para soporte medio óptico durante la visita del 16 de junio de 2026, la cual está de conformidad con lo estipulado en el numeral 4.2. del Anexo del contrato.

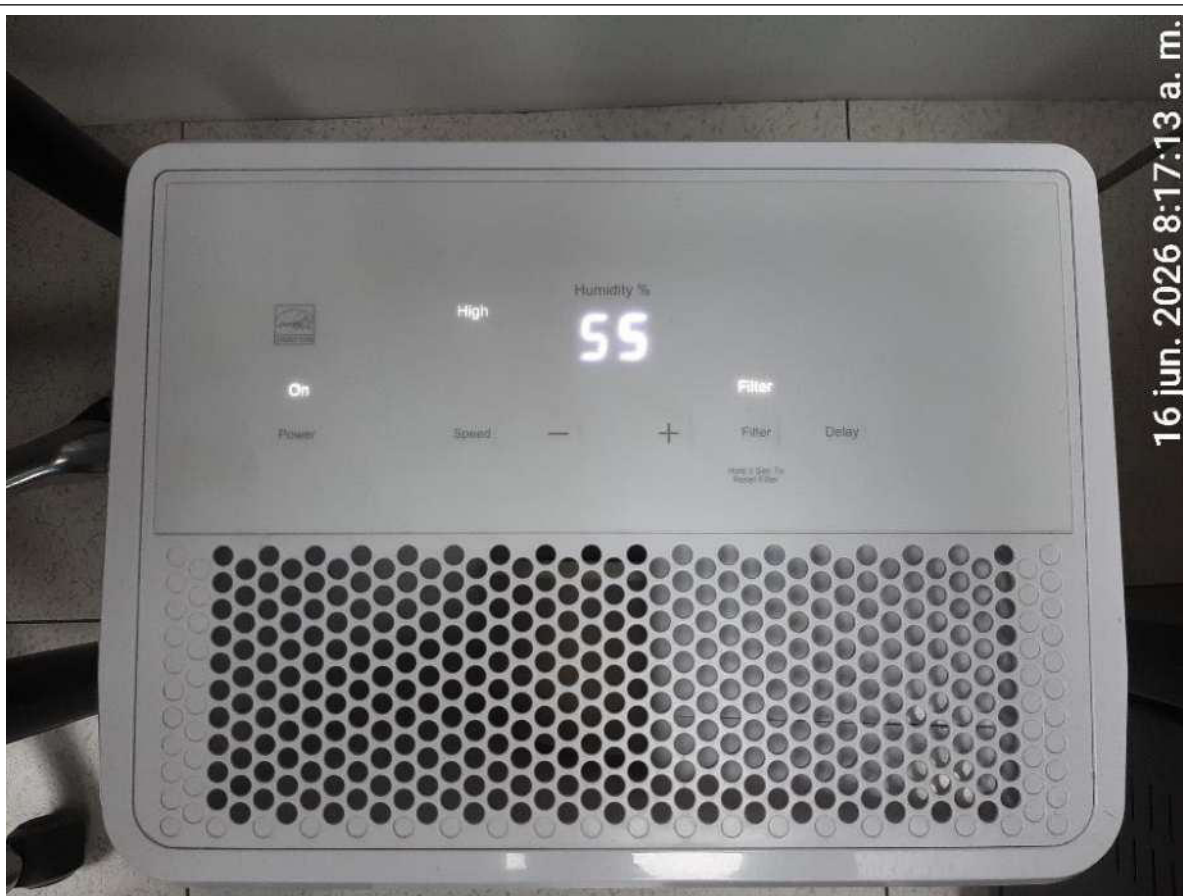
**Foto 14.** Deshumidificador en la zona en donde se almacenan los medios ópticos.

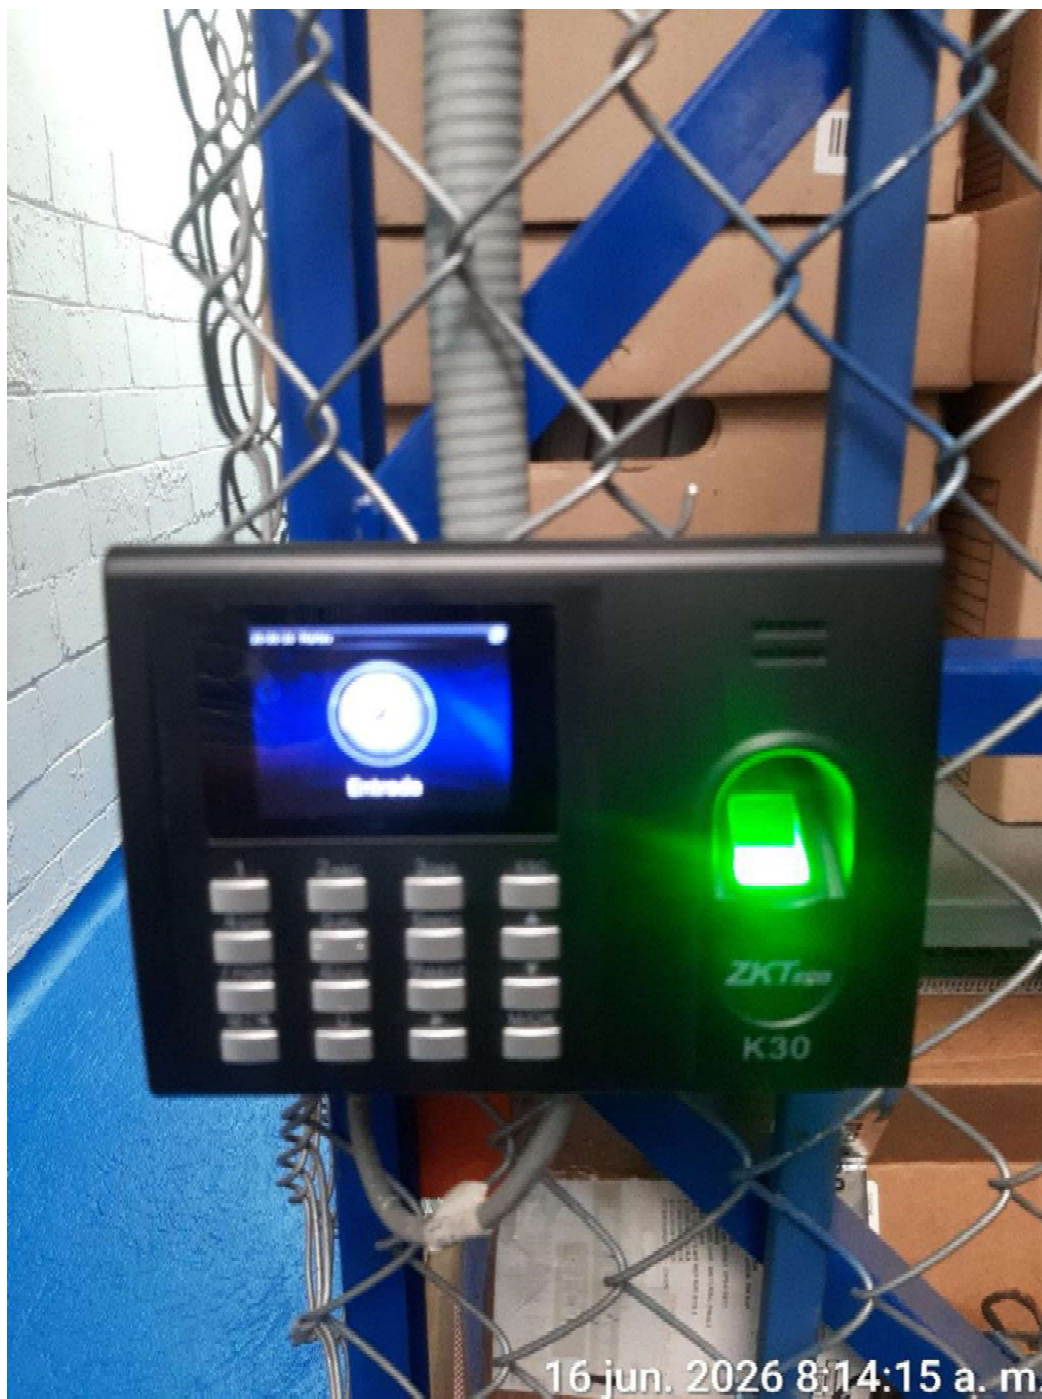
**Foto 15.** Verificación de los sistemas de seguridad (ingreso), en cumplimiento de la obligación 15 del contrato.

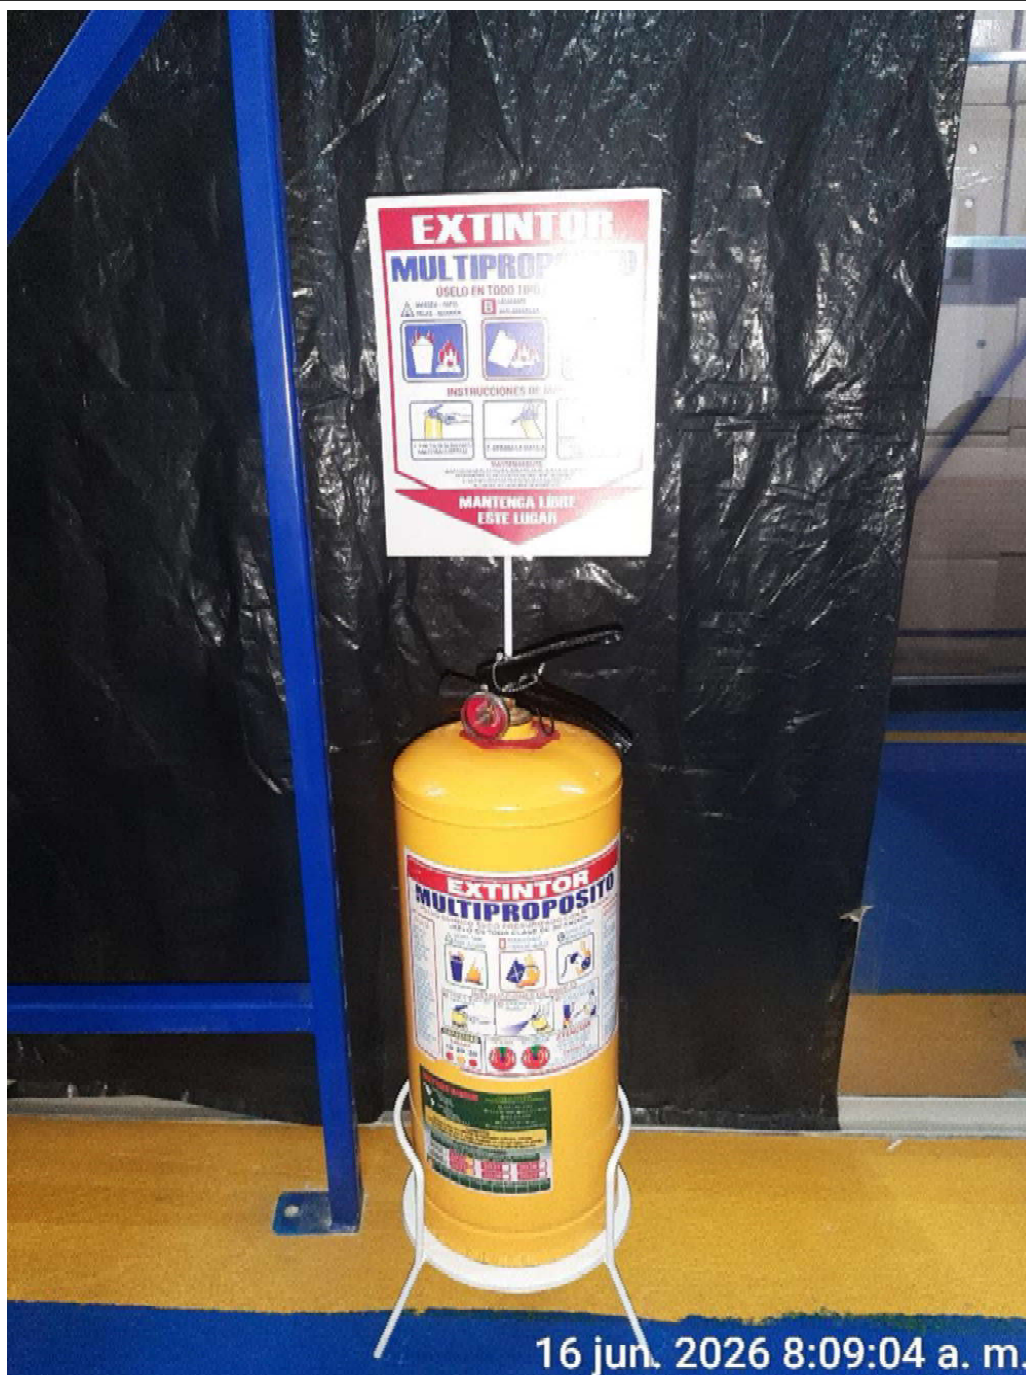
**Foto 16.** Verificación de los sistemas de seguridad (extintor), en cumplimiento de la obligación 15 del contrato.

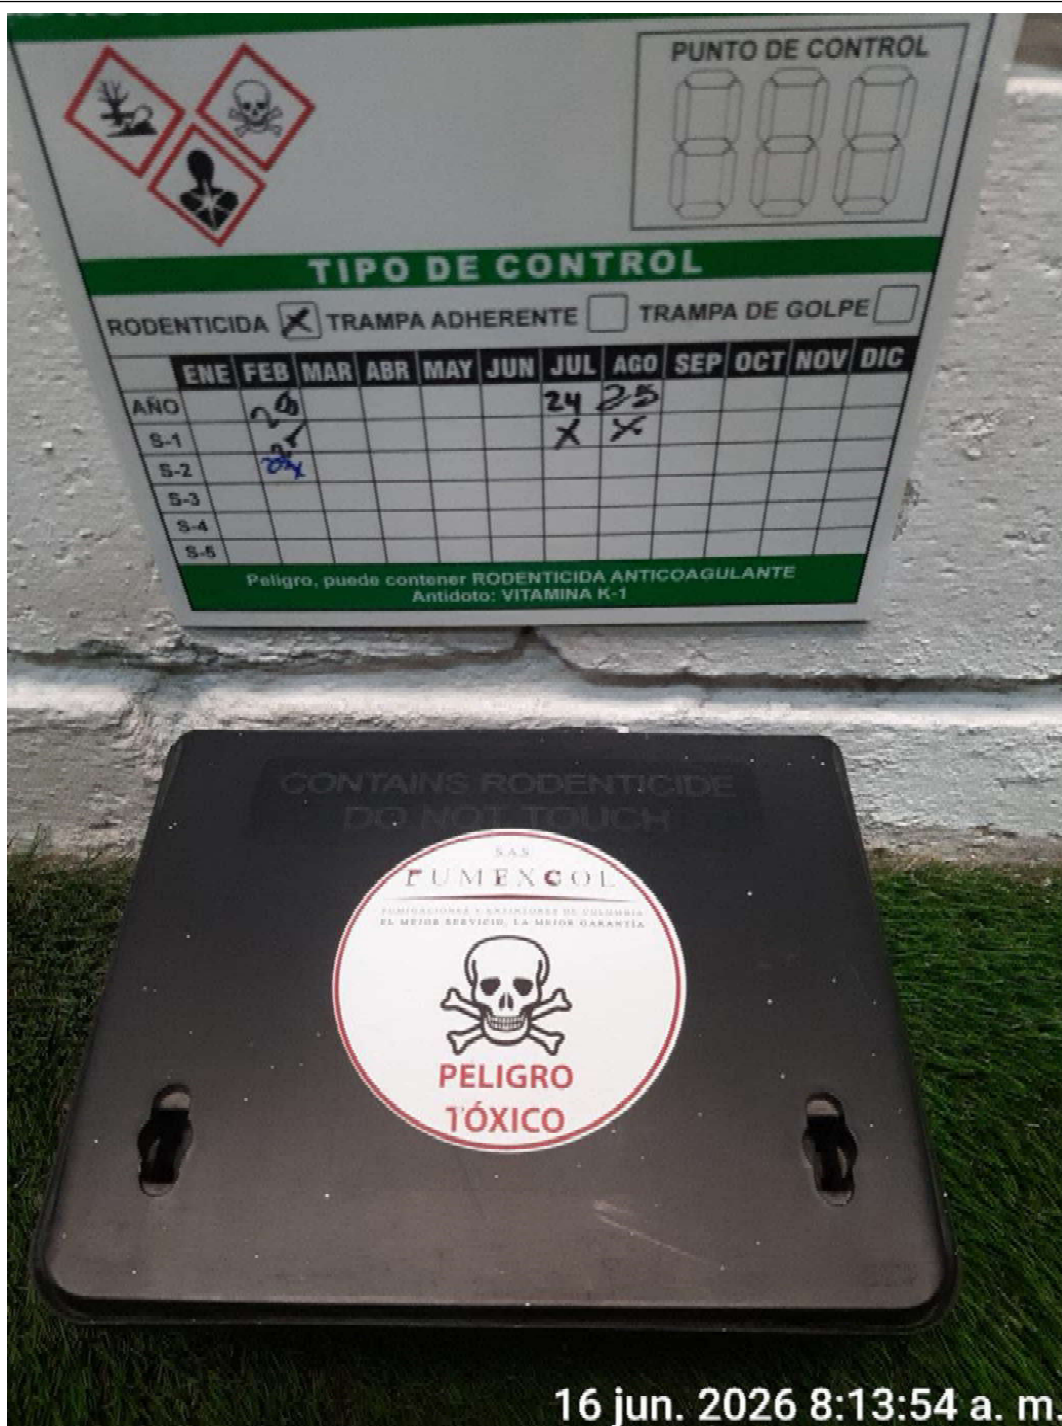
**Foto 18.** Verificación de los sistemas de seguridad (desratización), en cumplimiento de la obligación 15 del contrato.

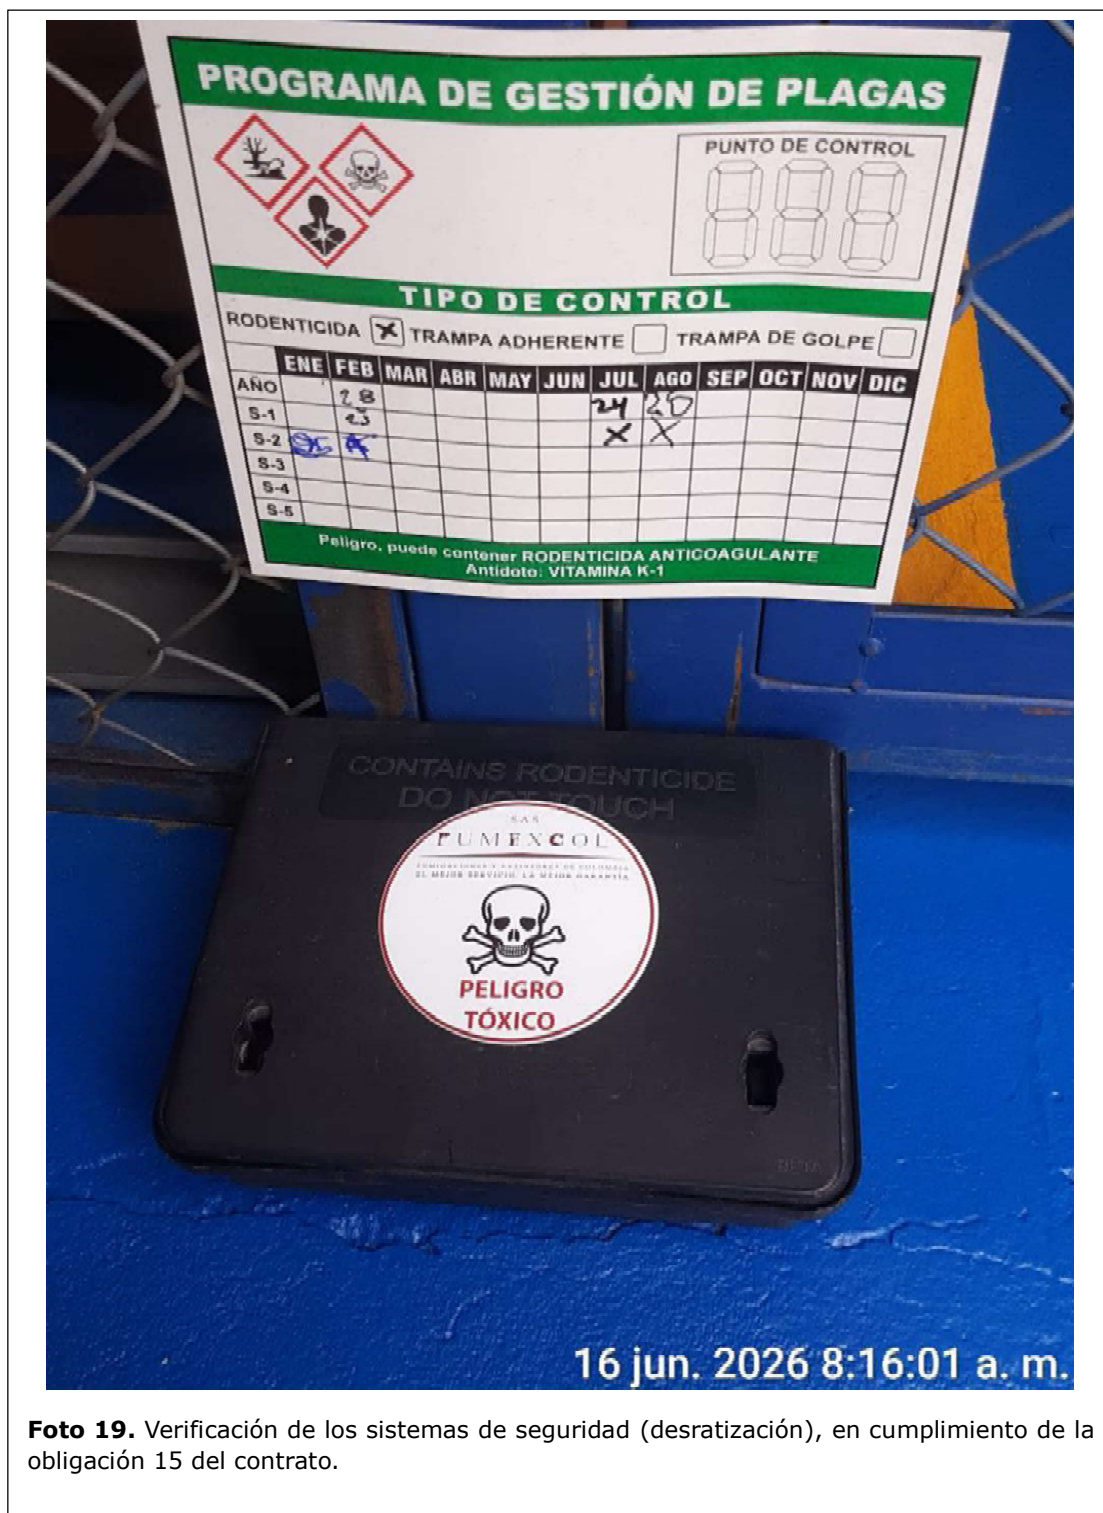
**Foto 19.** Verificación de los sistemas de seguridad (desratización), en cumplimiento de la obligación 15 del contrato.
