CERTIFICACION DE CUMPLIMIENTO PARA TRÁMITE DE PAGO

## **Informe de Seguimiento y Control a Depósitos de Archivo Físico**

### **No 10**

Visita técnica de seguimiento a las instalaciones ubicadas en la Carrera 66 No 107-24, Bogotá, D.C pertenecientes al contratista Protech en función de la ejecución del contrato CD-35-2026.

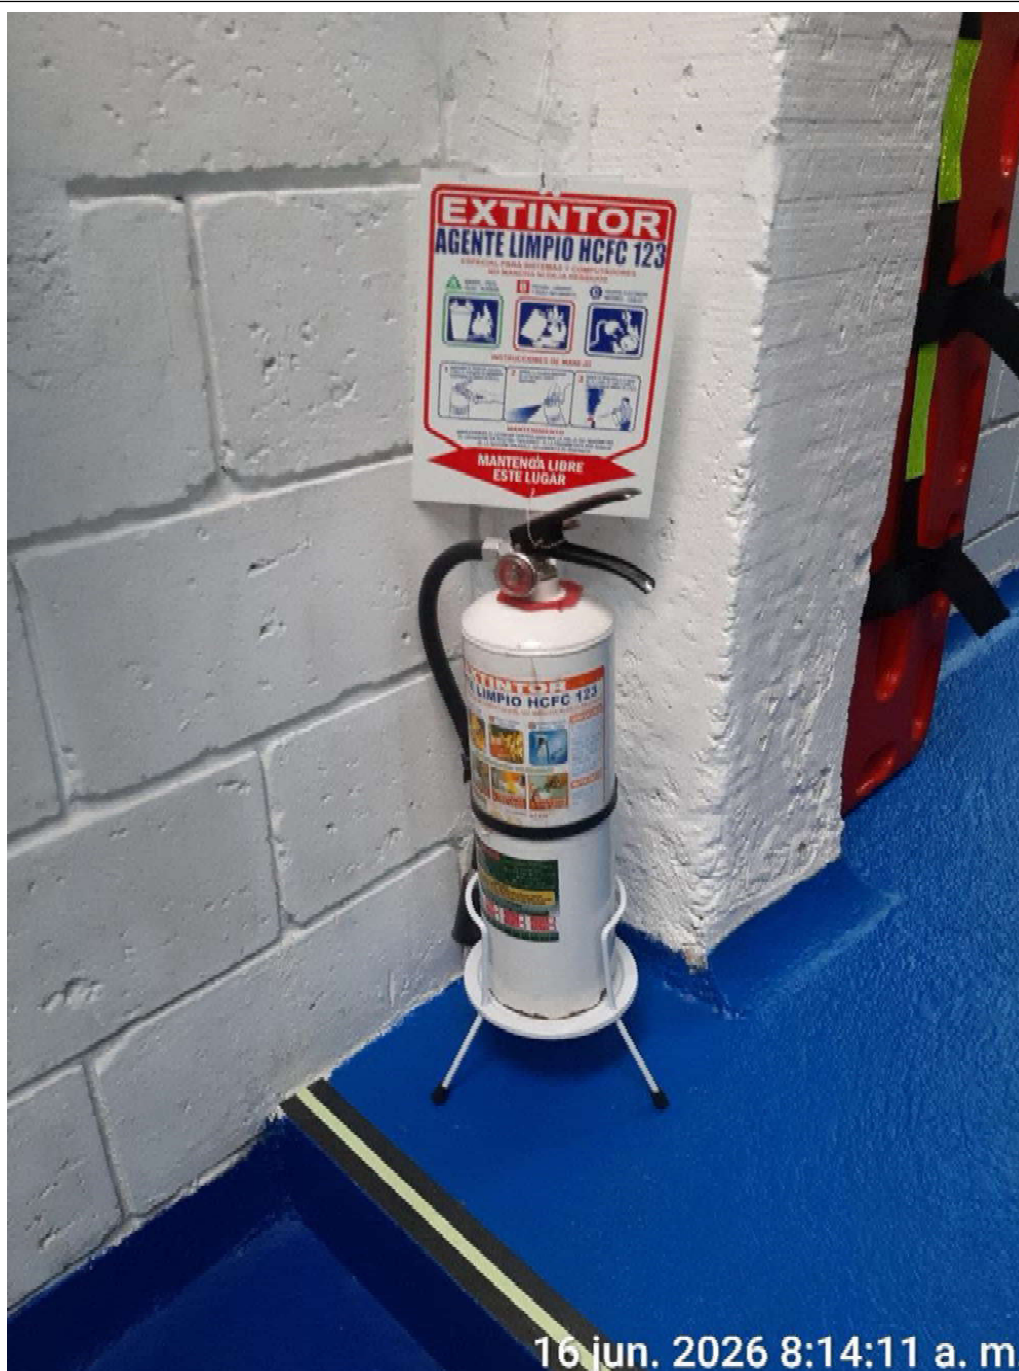
**Foto 20.** Verificación de los sistemas de seguridad (extintor) en cumplimiento de la obligación 15 del contrato.

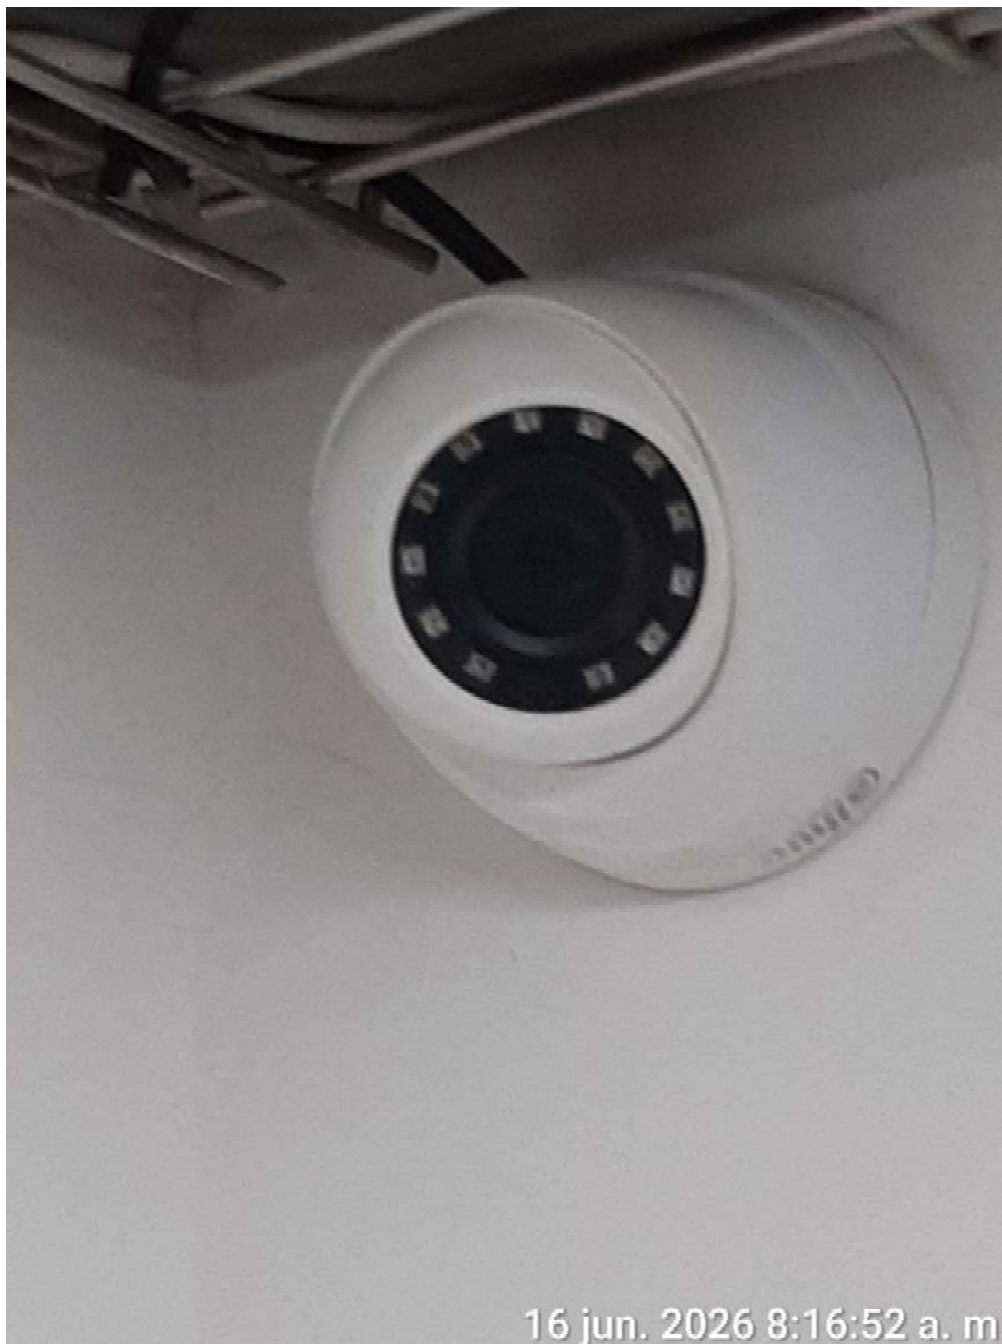
**Foto 21.** Verificación de los sistemas de seguridad (cámara de seguridad), en cumplimiento de la obligación 15 del contrato.

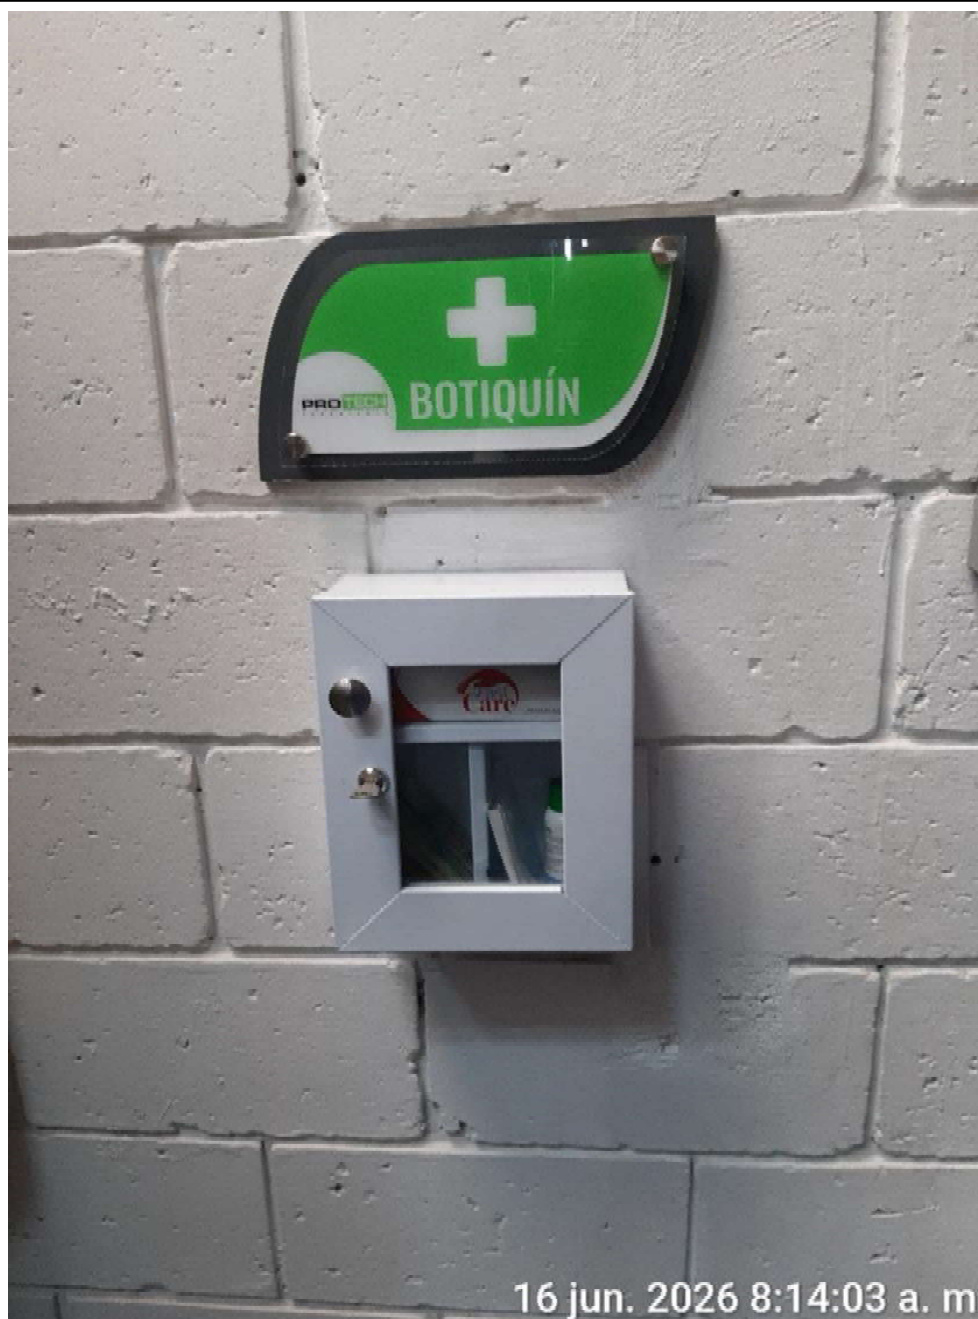
**Foto 22.** Verificación de los sistemas de seguridad (botiquín), en cumplimiento de la obligación 15 del contrato.

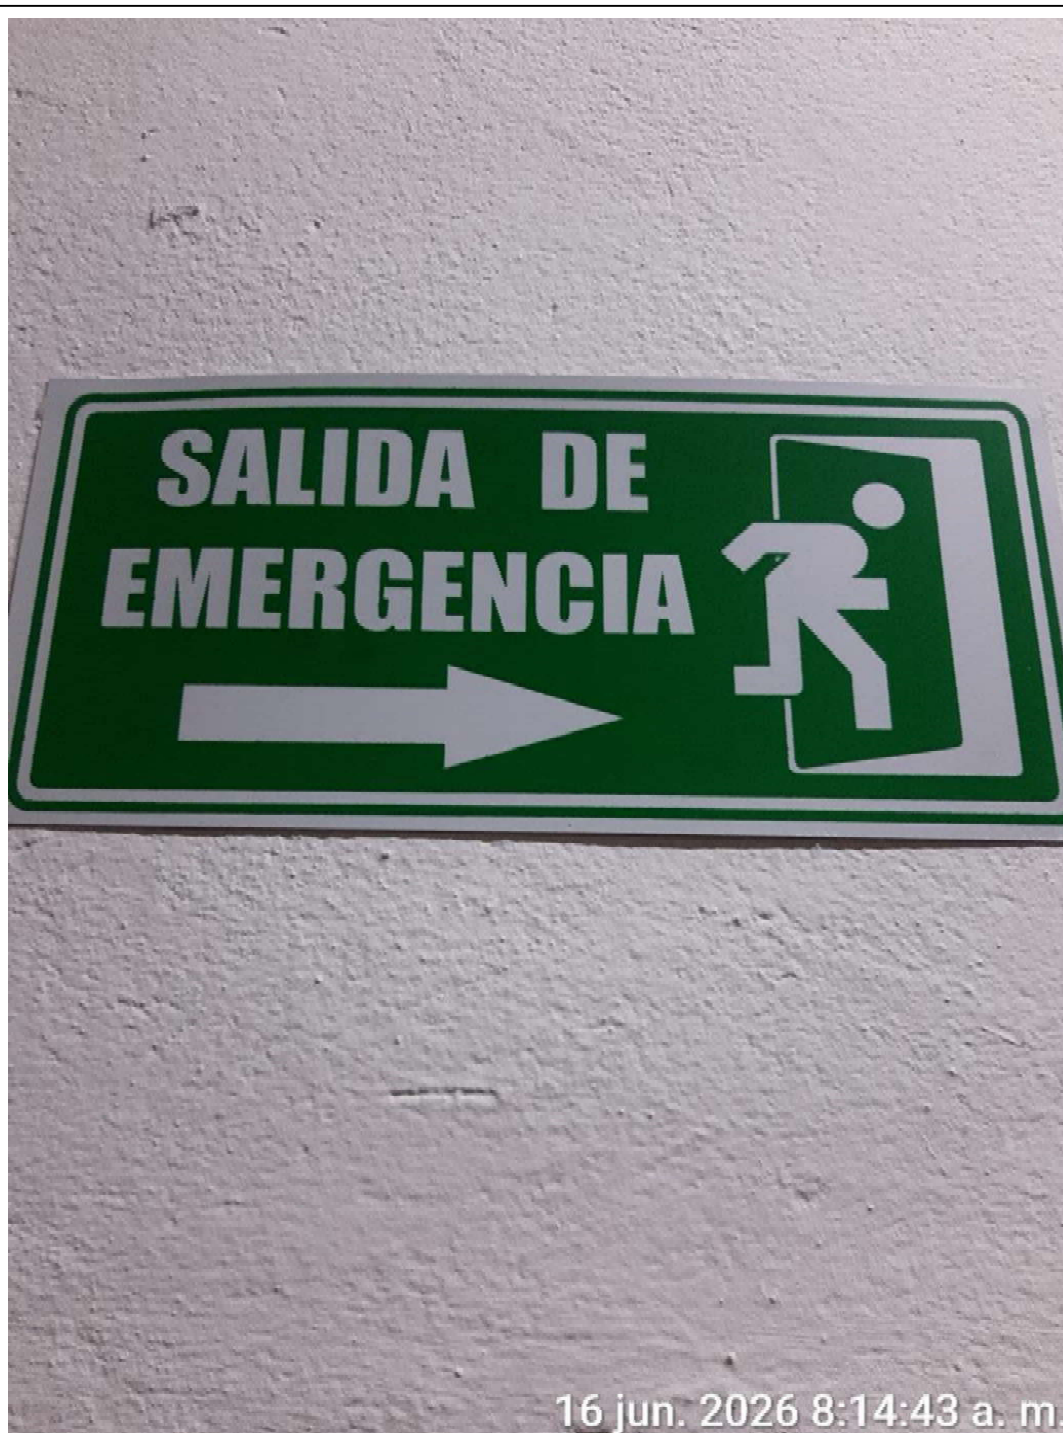
**Foto 23.** Verificación de los sistemas de seguridad (señalización), en cumplimiento de la obligación 15 del contrato.

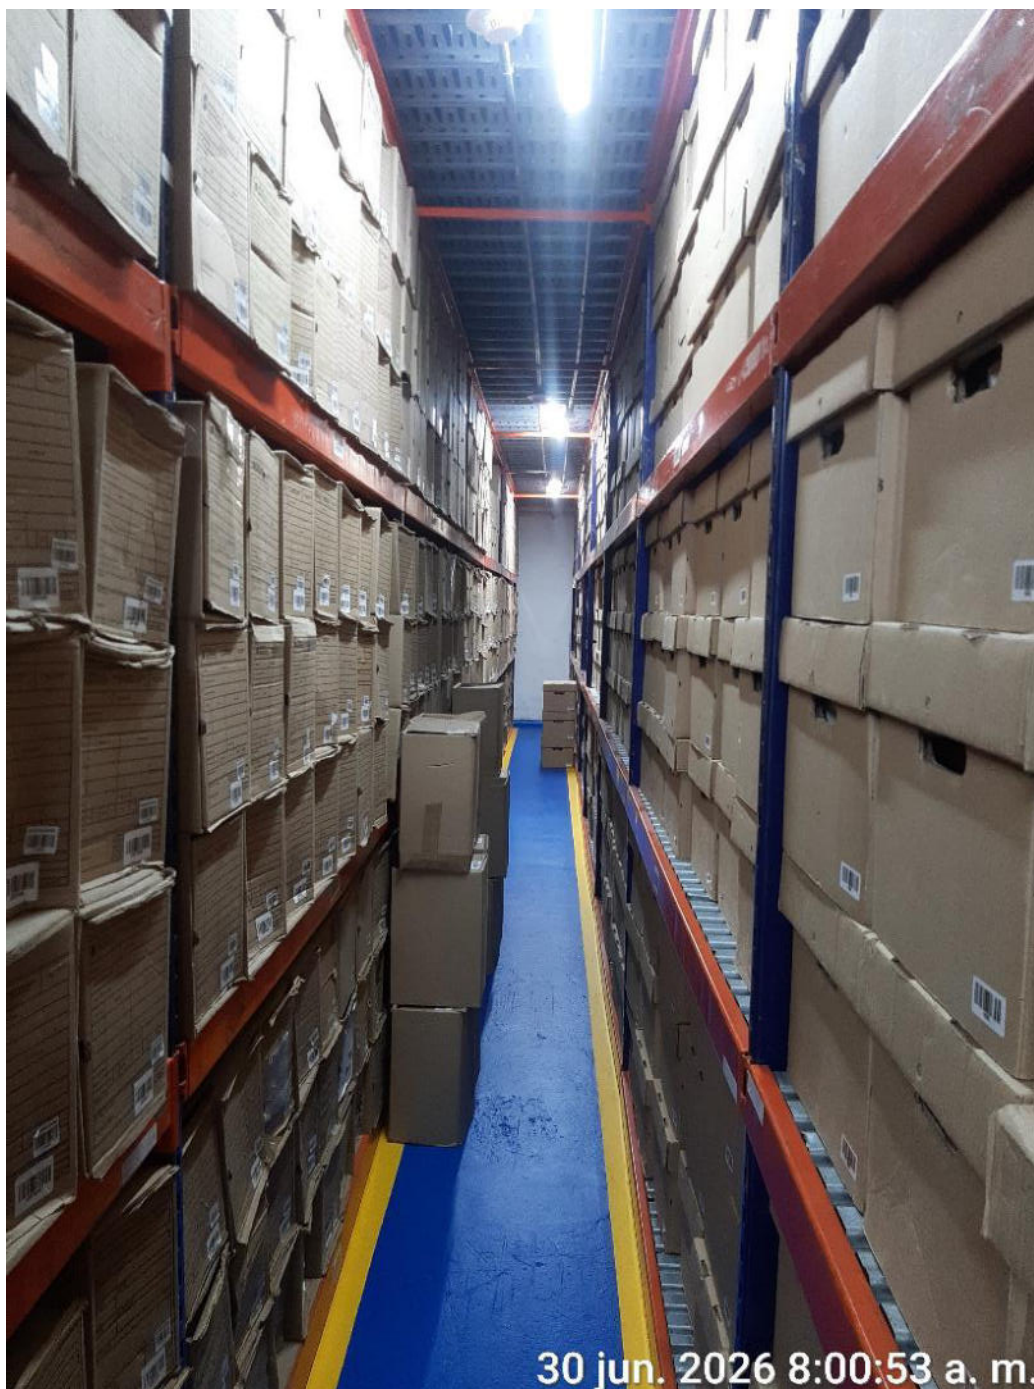
**Foto 2.** Almacenamiento en estantería de cajas X200 y X300 en el primer nivel, en cumplimiento de las obligaciones 4, 11 y 15 del contrato. Las cajas que se encuentran en el piso están para acomodación de las mismas por consultas.

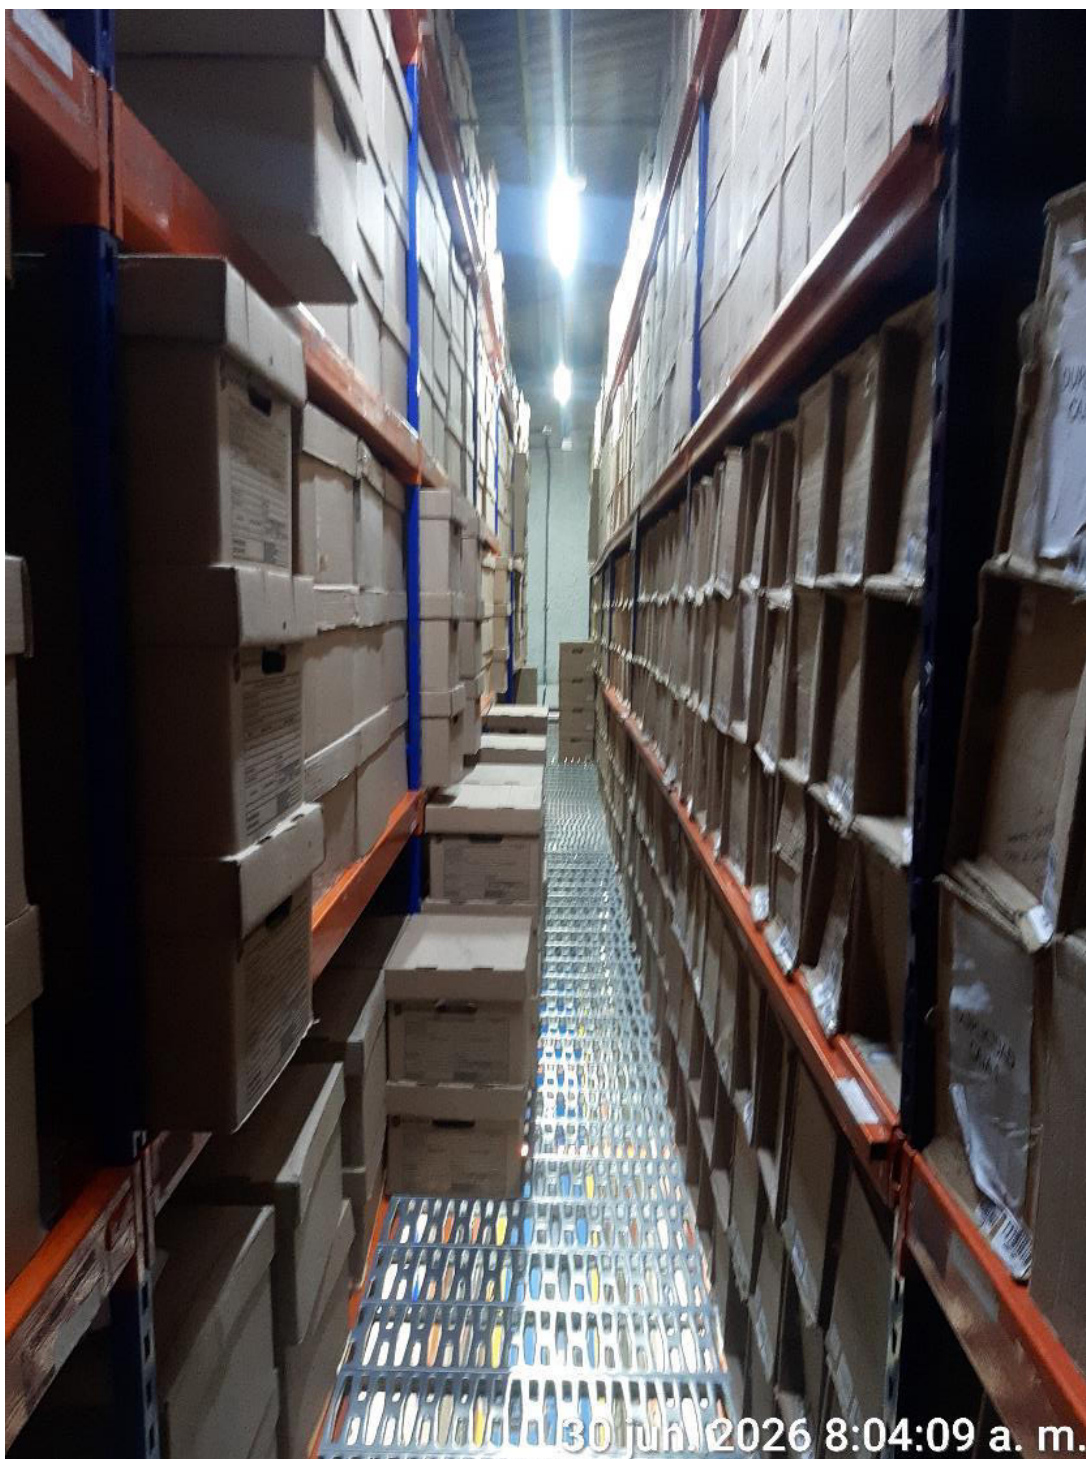
**Foto 4.** Almacenamiento en estantería de cajas X300 y X200 en el segundo nivel, en cumplimiento de las obligaciones 4, 11 y 15 del contrato. Las cajas que se encuentran en el piso están para acomodación de las mismas por consultas.

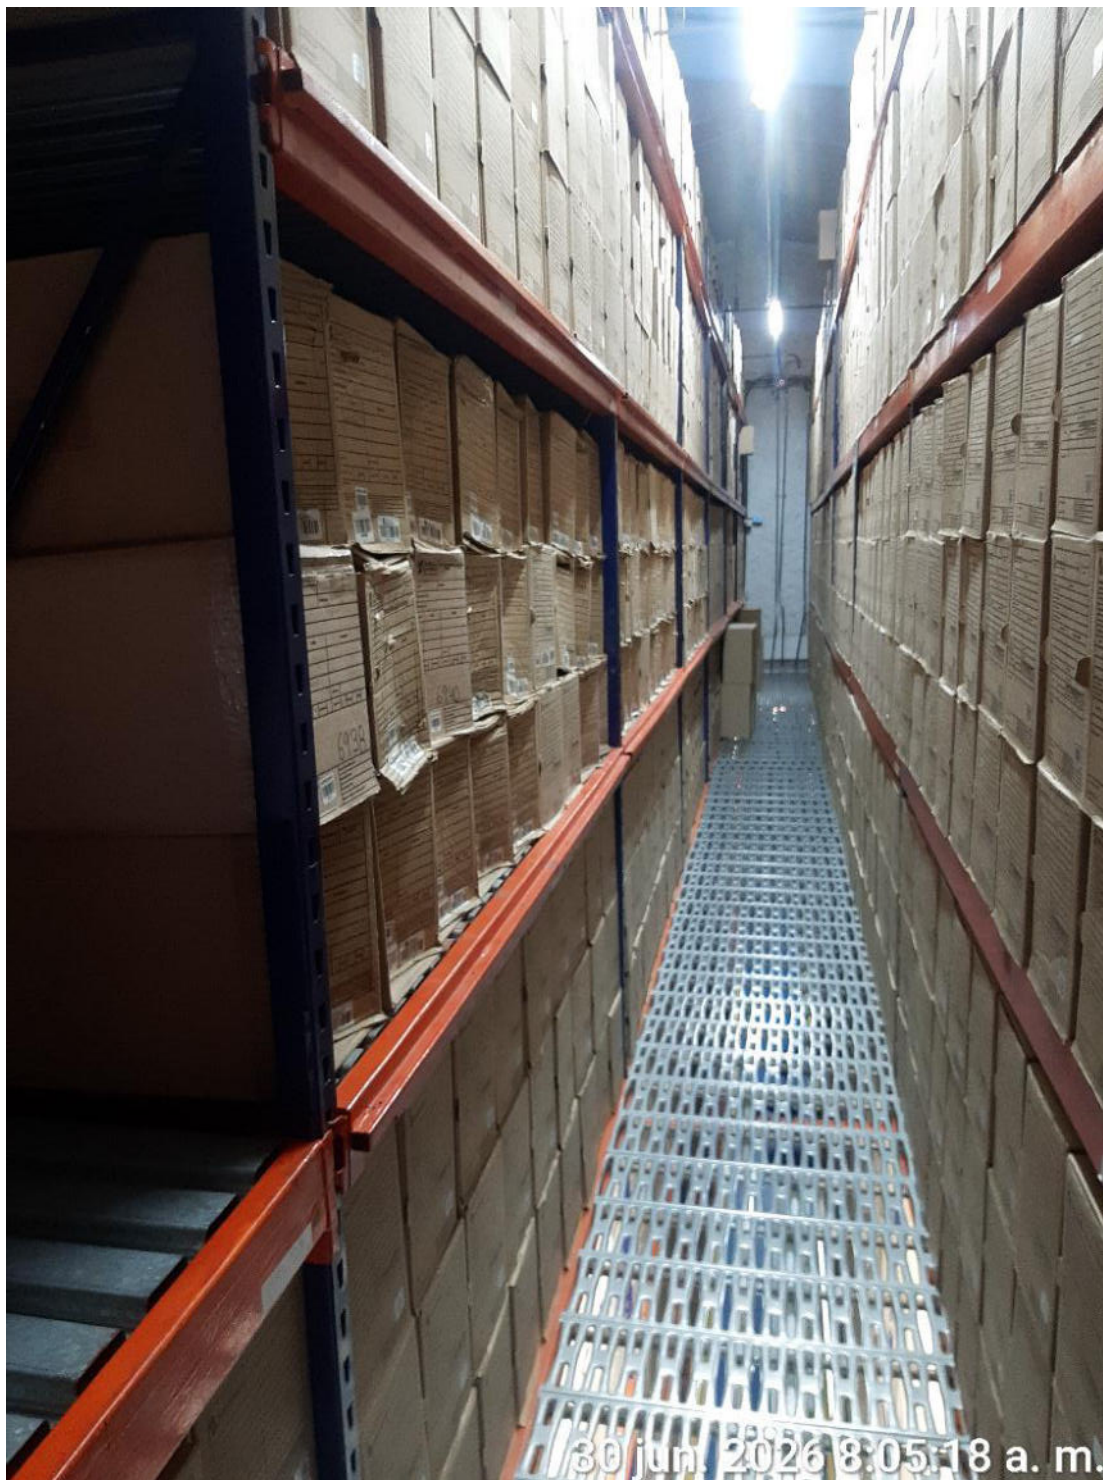
**Foto 5.** Almacenamiento en estantería de cajas X200 en el segundo nivel, en cumplimiento de las obligaciones 4, 11 y 15 del contrato. Las cajas que se encuentran en el piso están para acomodación de las mismas por consultas.

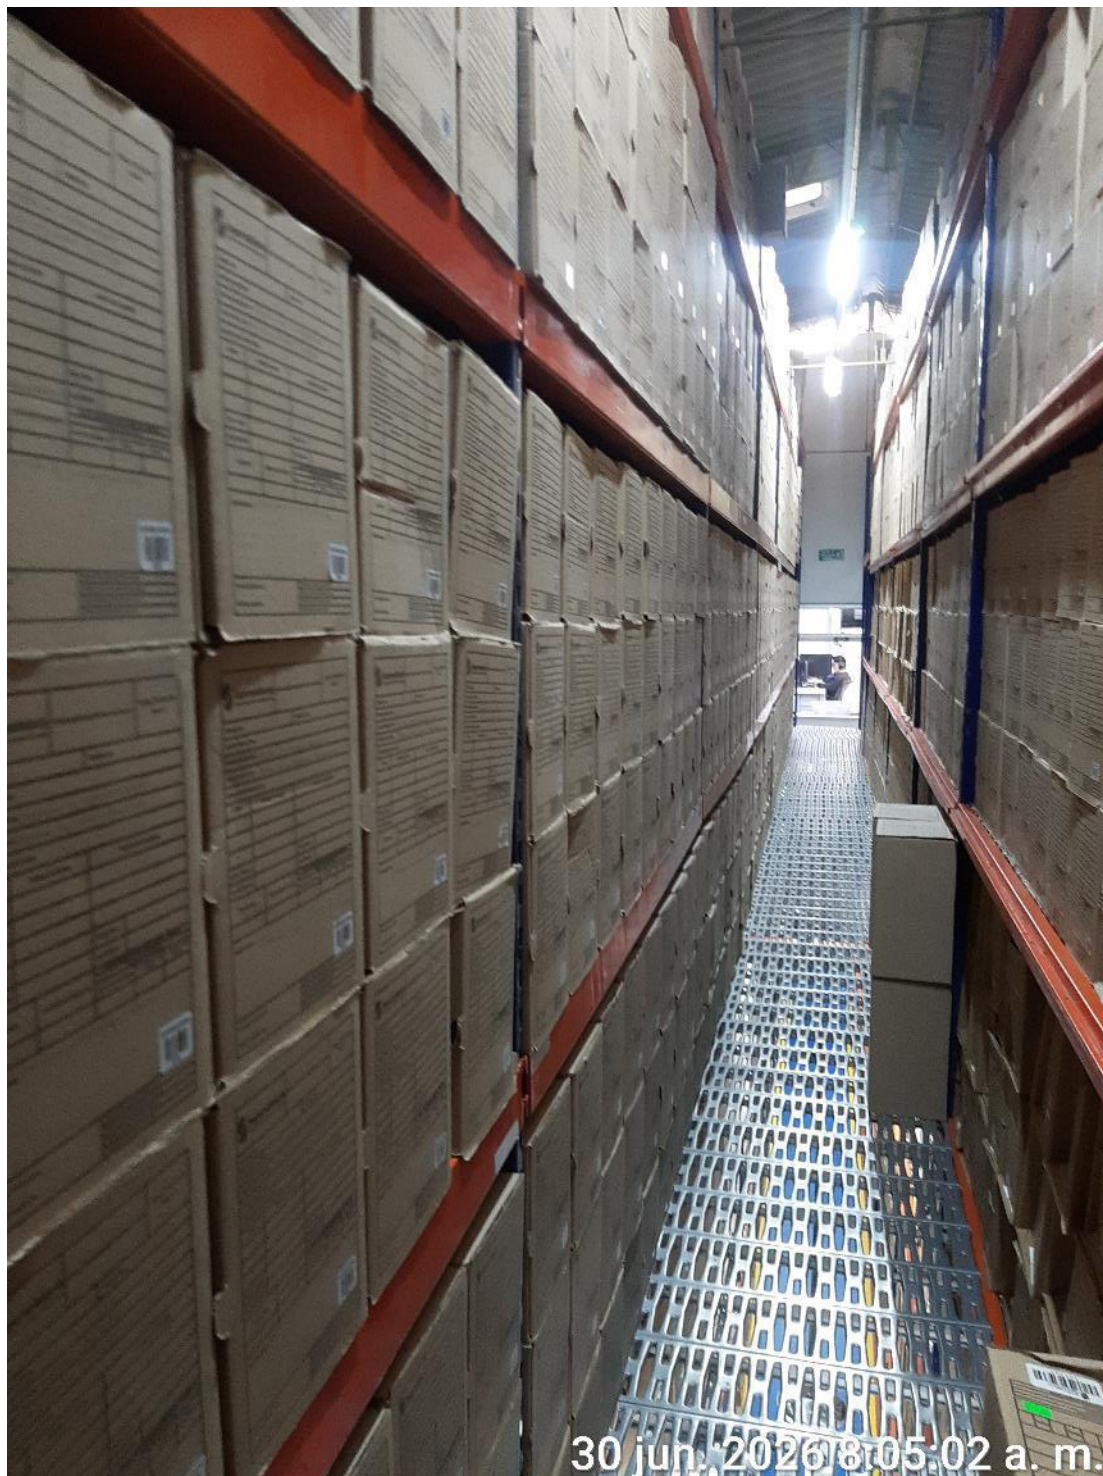
**Foto 6.** Almacenamiento en estantería de cajas X200 el segundo nivel, en cumplimiento de las obligaciones 4, 11 y 15 del contrato. Las cajas que se encuentran en el piso están para acomodación de las mismas por consultas.

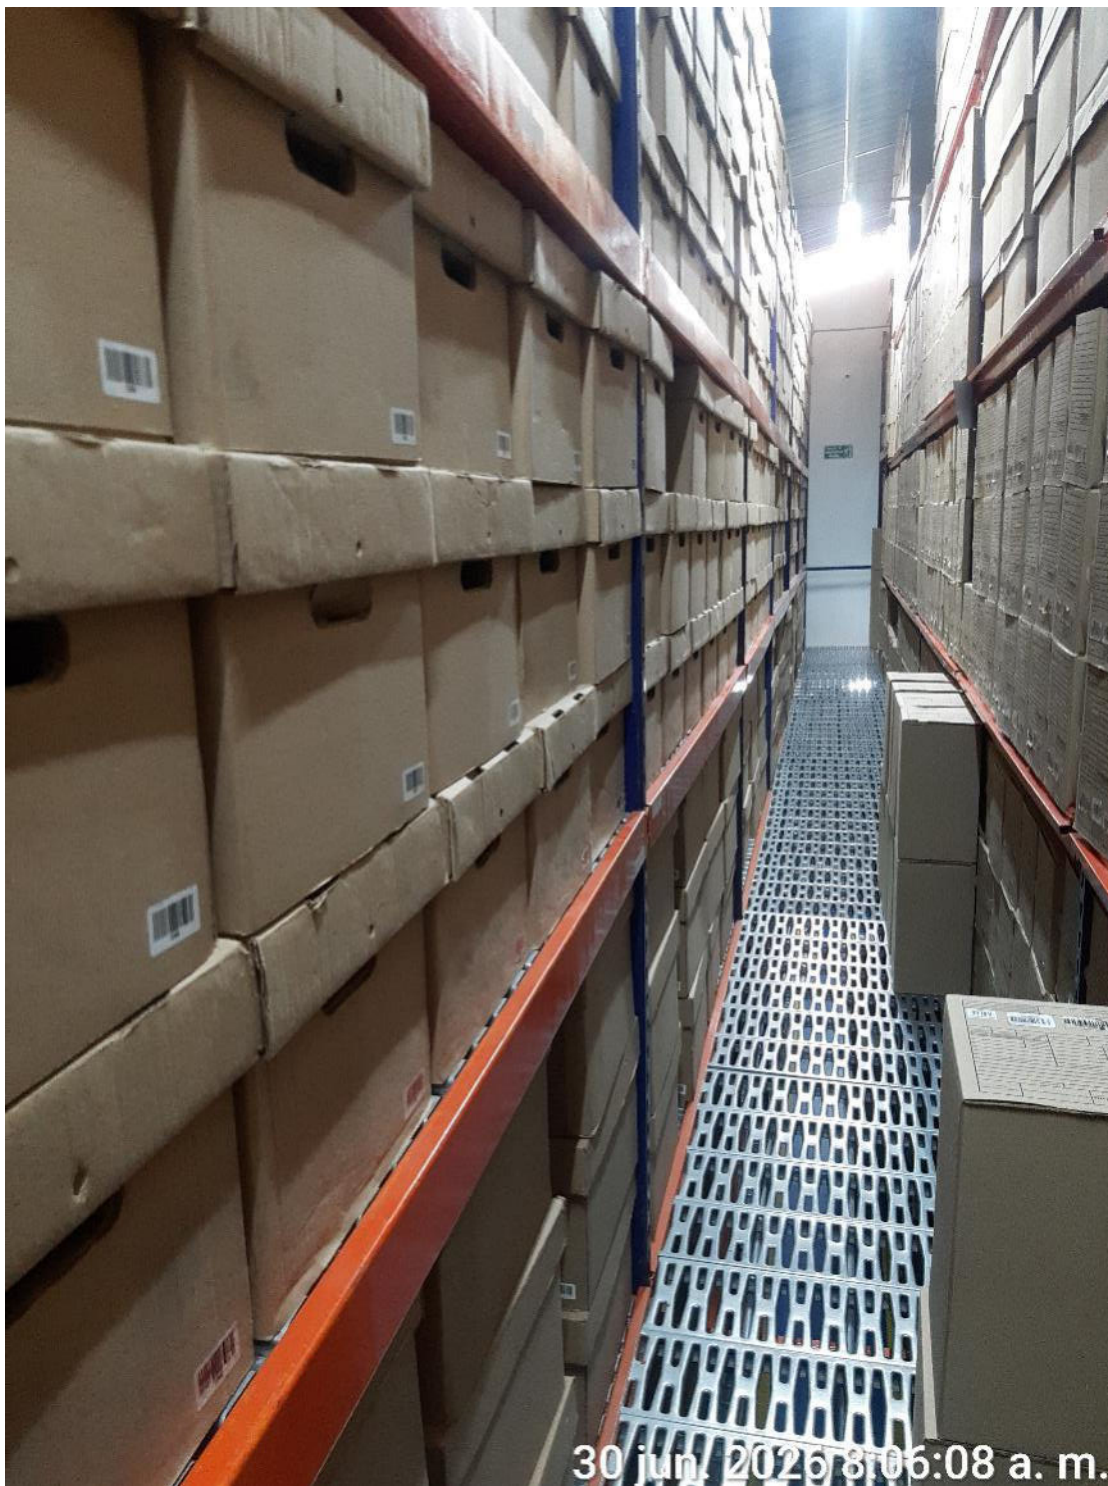
**Foto 7.** Almacenamiento en estantería de cajas X200 y X300 en el segundo nivel, en cumplimiento de las obligaciones 4, 11 y 15 del contrato. Las cajas que se encuentran en el piso están para acomodación de las mismas por consultas.

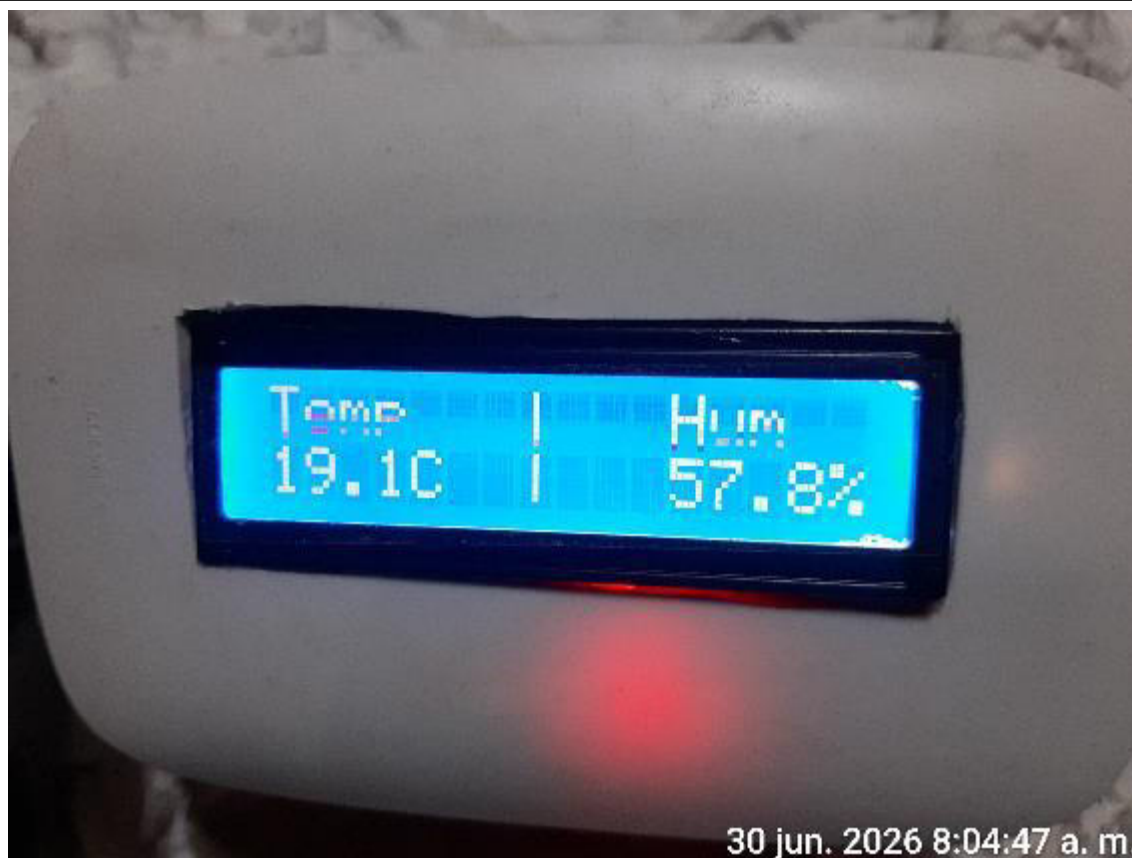
**Foto 10.** Detalle de lectura de humedad relativa de 57.8% y temperatura de 19.1°C para soporte papel durante la visita del 30 de junio de 2026, la cual está acorde con lo indicado en el numeral 4.1. del Anexo del contrato.

- ① Se evidencia una temperatura de  $19.1^{\circ}\text{C}$  y una humedad del  $57.8\%$  en la bodega.
- ② Se evidencia una temperatura de  $19.2^{\circ}\text{C}$  y una humedad del  $37.6\%$  en cuarto magnético.
- ③ Se evidencia el funcionamiento del deshumidificador del  $55\%$ .
- ④ Se evidencia el funcionamiento de los extractores ecológicos.
- ⑤ Se evidencian dos puestos de trabajo con un escritorio.
- ⑥ Se evidencian cajas en los pasillos por conductas.
- ⑦ Se observa que las canchales del punto ecológico no están con los colores indicados por la normatividad al respecto.

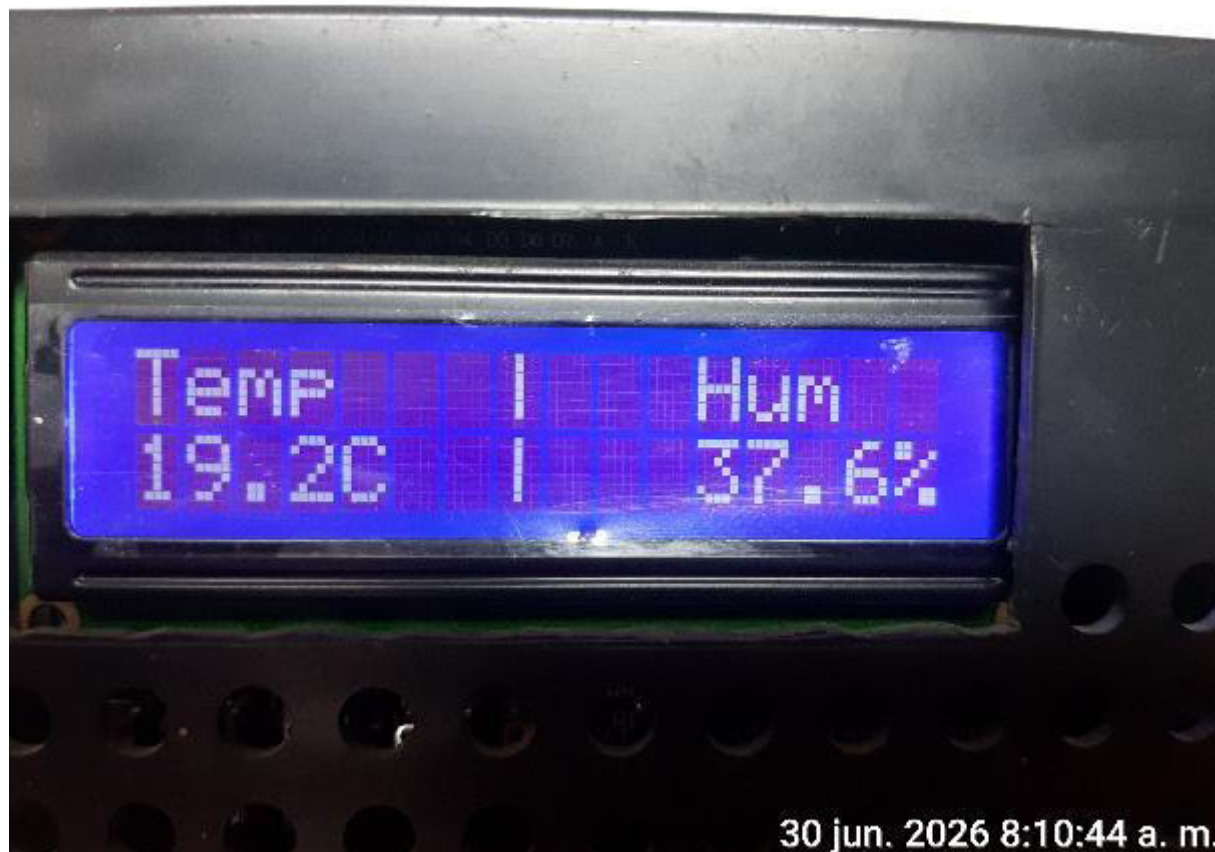
**Foto 12.** Detalle de lectura de humedad relativa de 37.6% y temperatura de 19.2°C para soporte medio óptico durante la visita del 30 de junio de 2026, la cual está de conformidad con lo estipulado en el numeral 4.2. del Anexo del contrato.

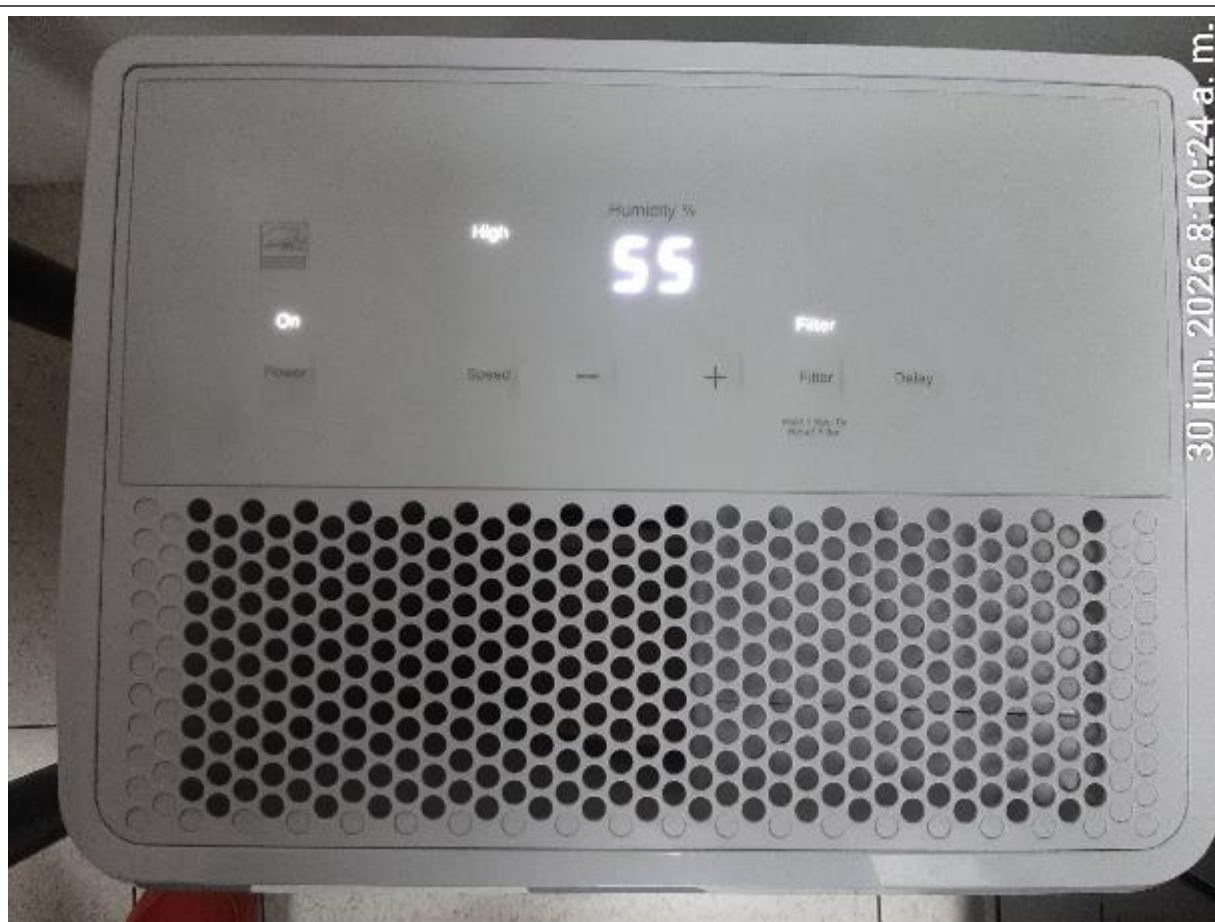
**Foto 13.** Deshumidificador en la zona en donde se almacenan los medios ópticos.

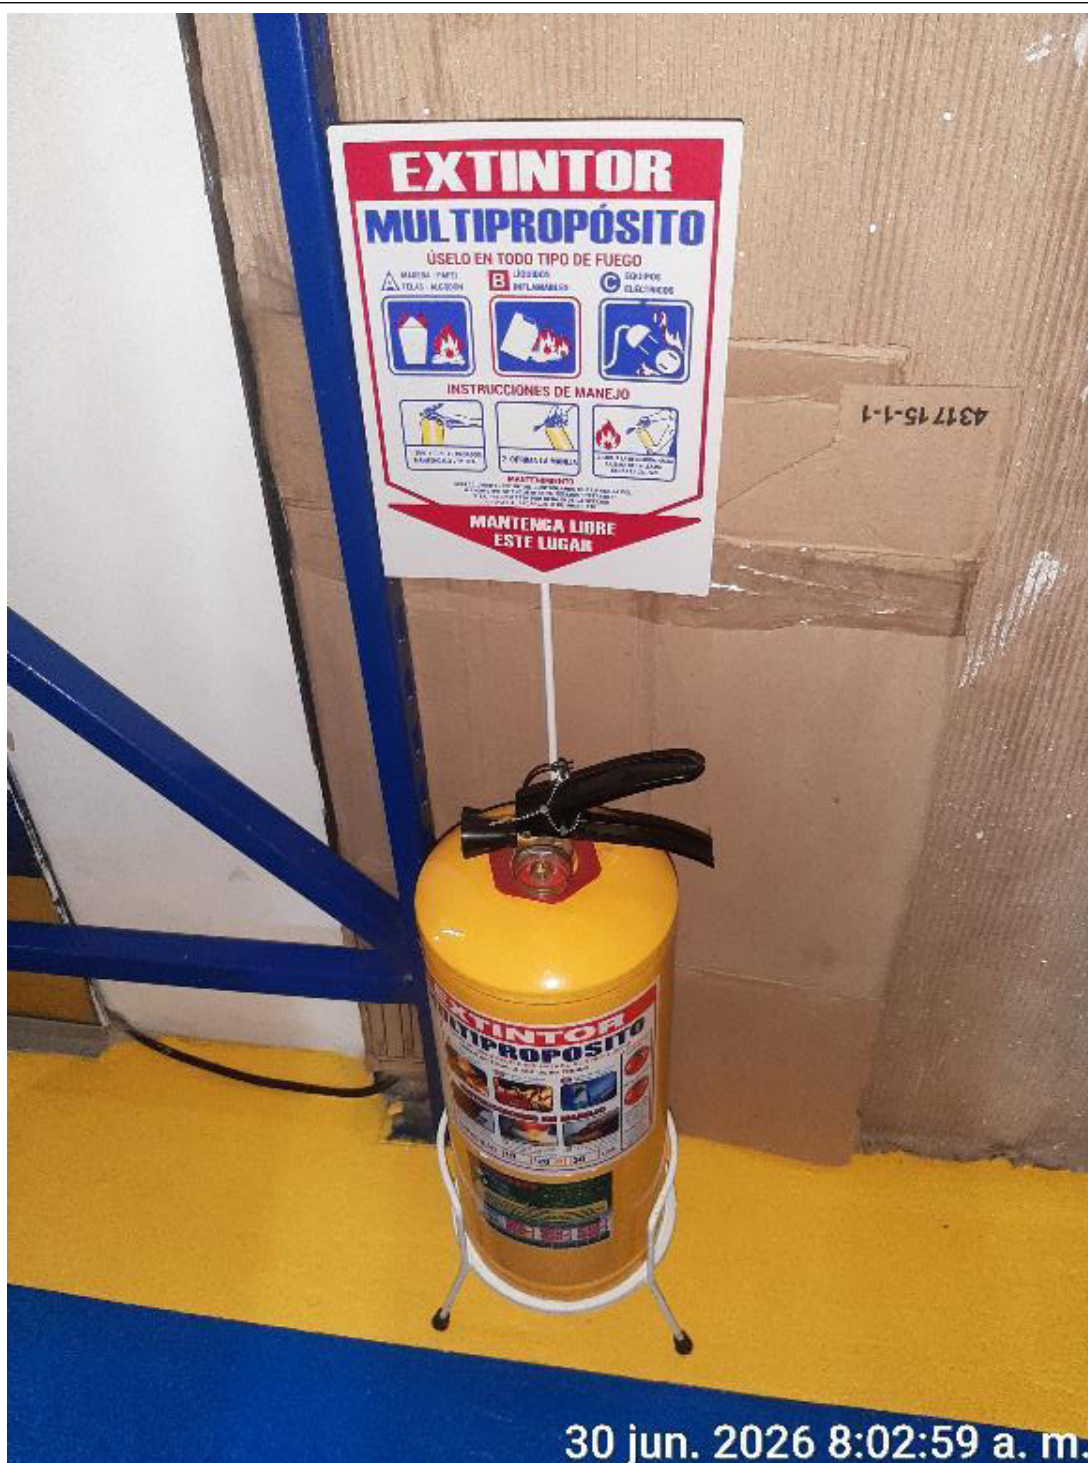
**Foto 14.** Verificación de los sistemas de seguridad (extintor), en cumplimiento de la obligación 15 del contrato.

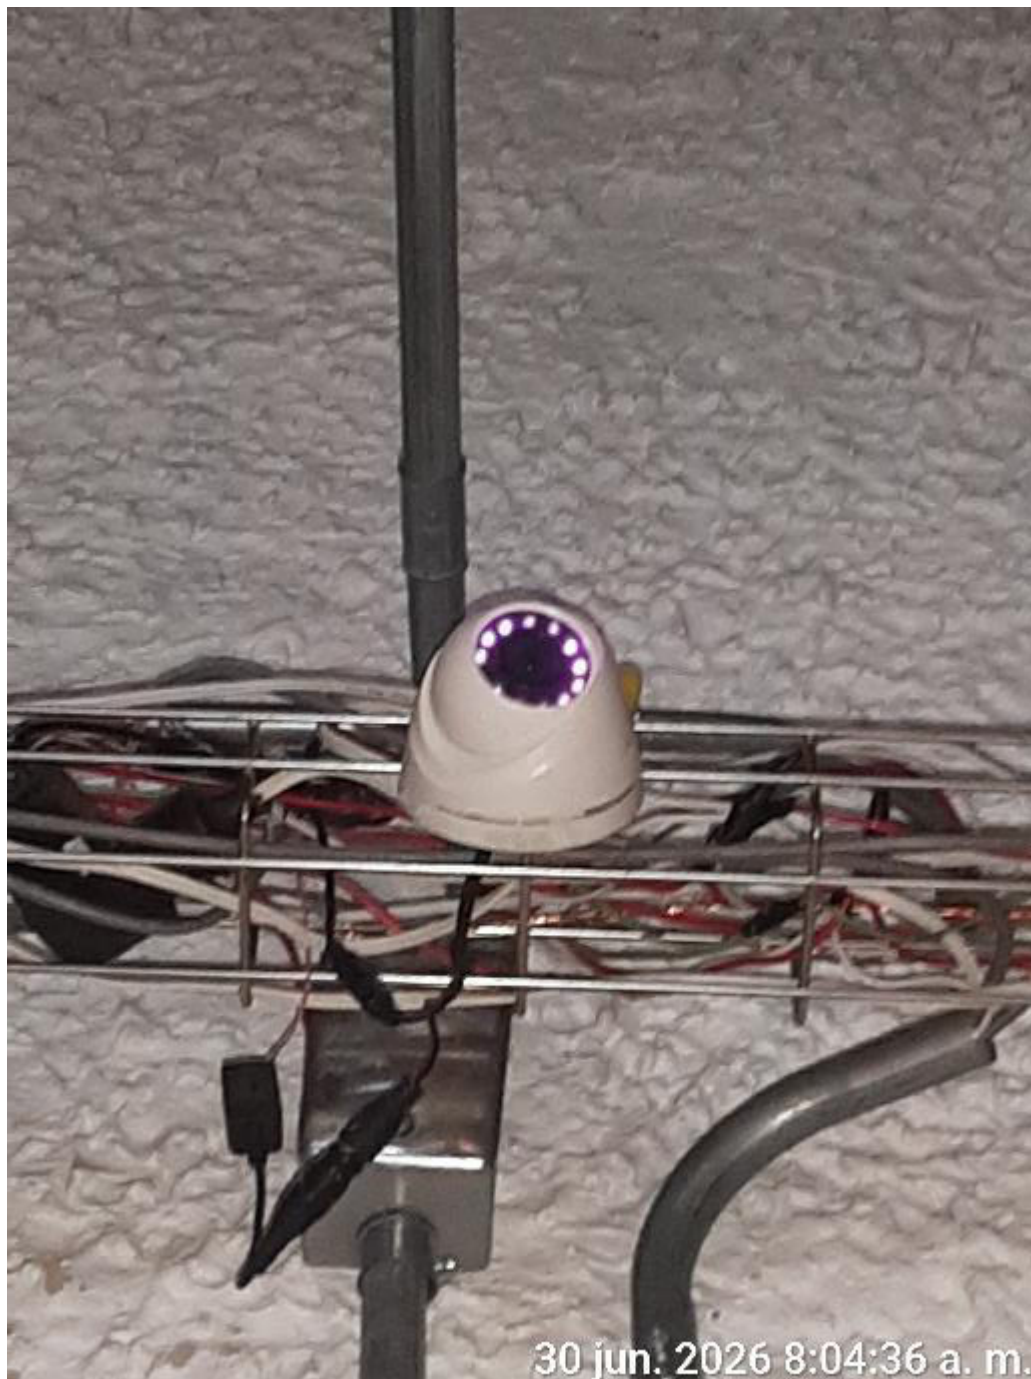
**Foto 16.** Verificación de los sistemas de seguridad (cámara de seguridad), en cumplimiento de la obligación 15 del contrato.

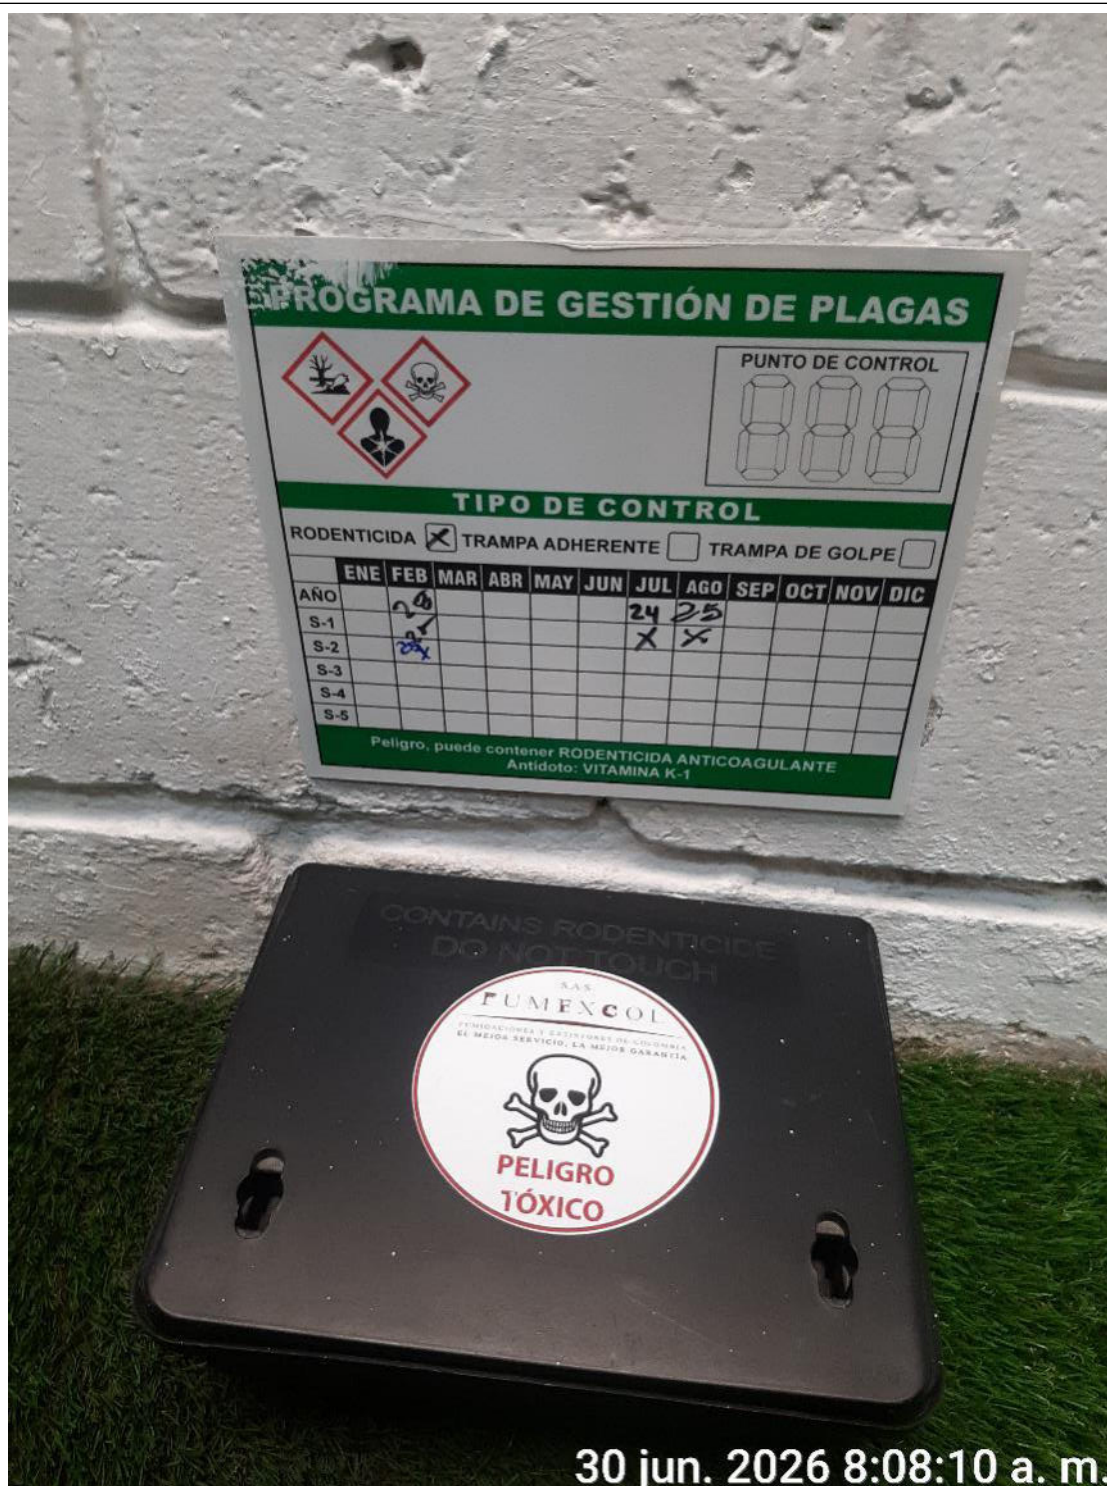
**Foto 17.** Verificación de los sistemas de seguridad (desratización), en cumplimiento de la obligación 15 del contrato.
