CERTIFICACION DE CUMPLIMIENTO PARA TRÁMITE DE PAGO

## **Informe de Seguimiento y Control a Depósitos de Archivo Físico**

### **No 10**

Visita técnica de seguimiento a las instalaciones ubicadas en la Carrera 66 No 107-24, Bogotá, D.C pertenecientes al contratista Protech en función de la ejecución del contrato CD-35-2026.

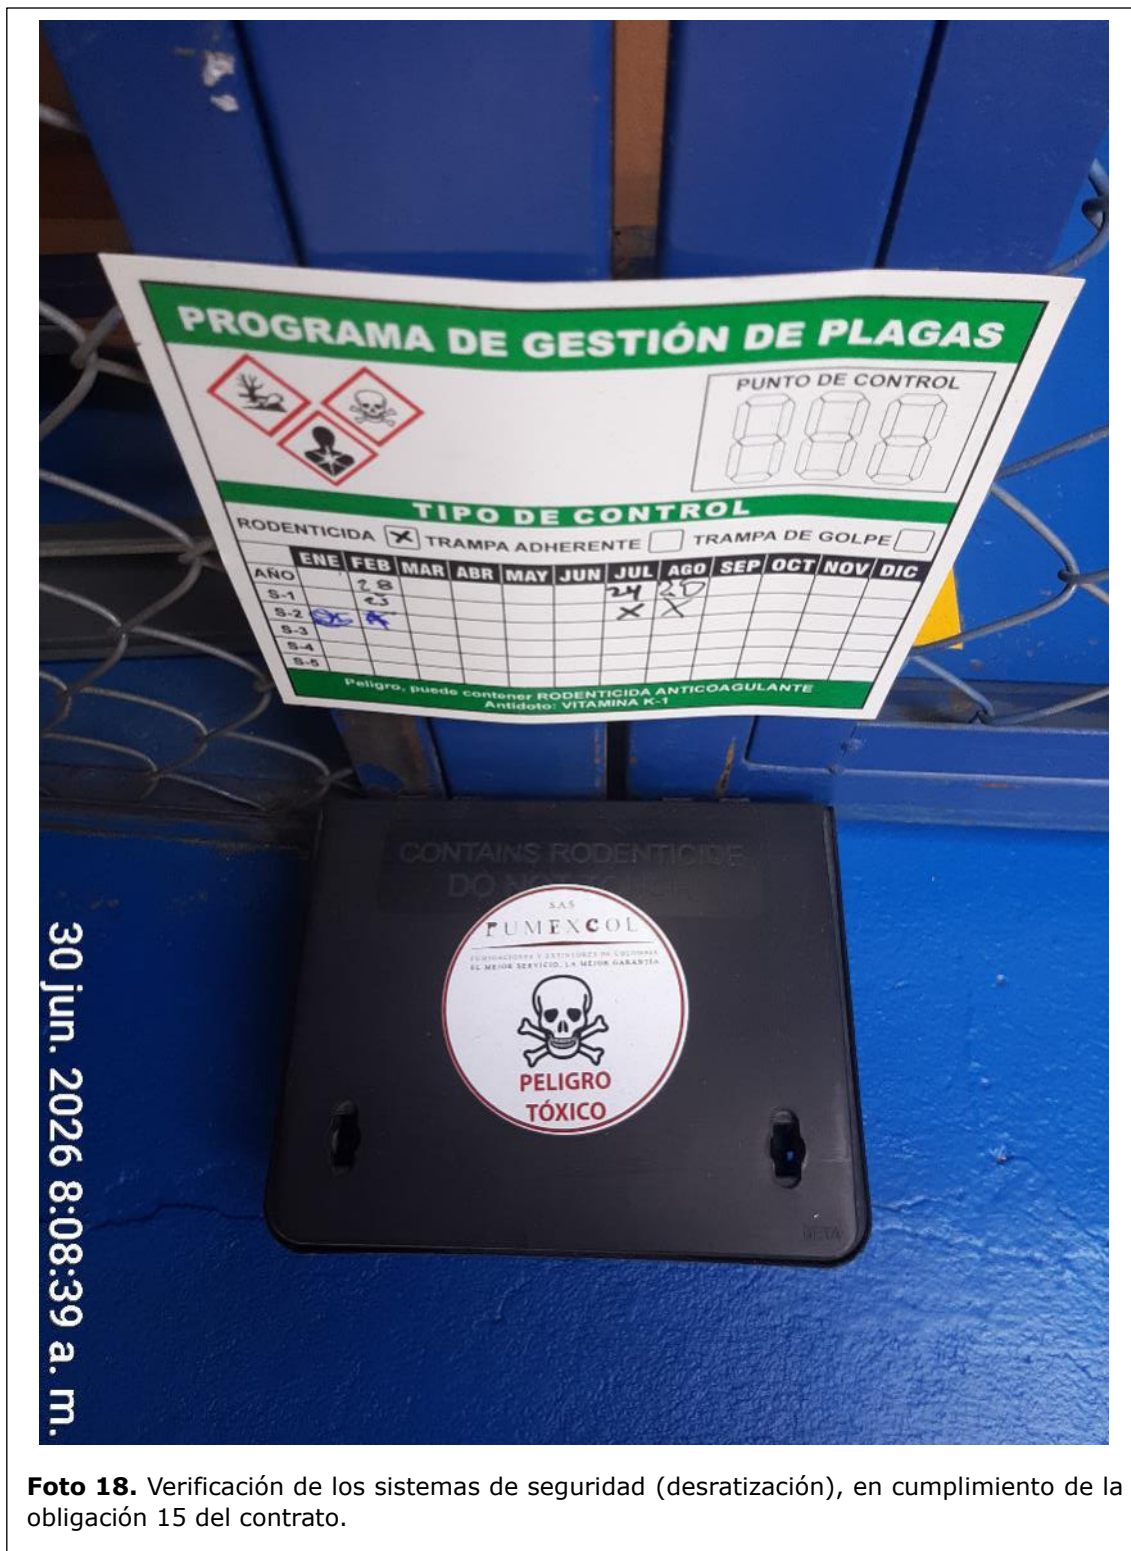
**Foto 18.** Verificación de los sistemas de seguridad (desratización), en cumplimiento de la obligación 15 del contrato.

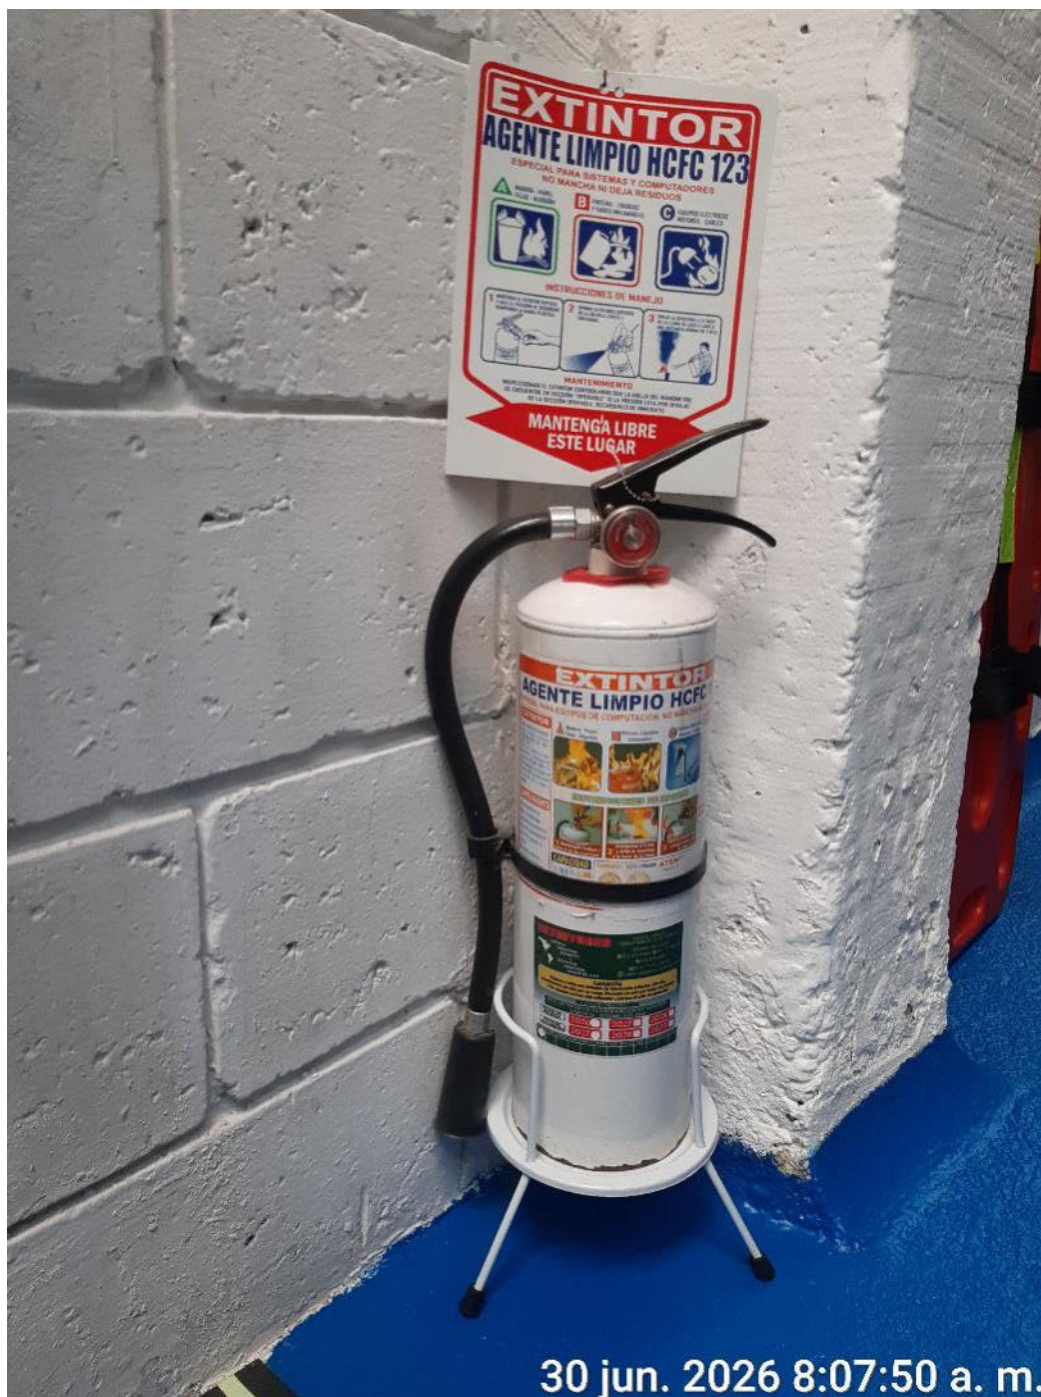
**Foto 19.** Verificación de los sistemas de seguridad (extintor) en cumplimiento de la obligación 15 del contrato.

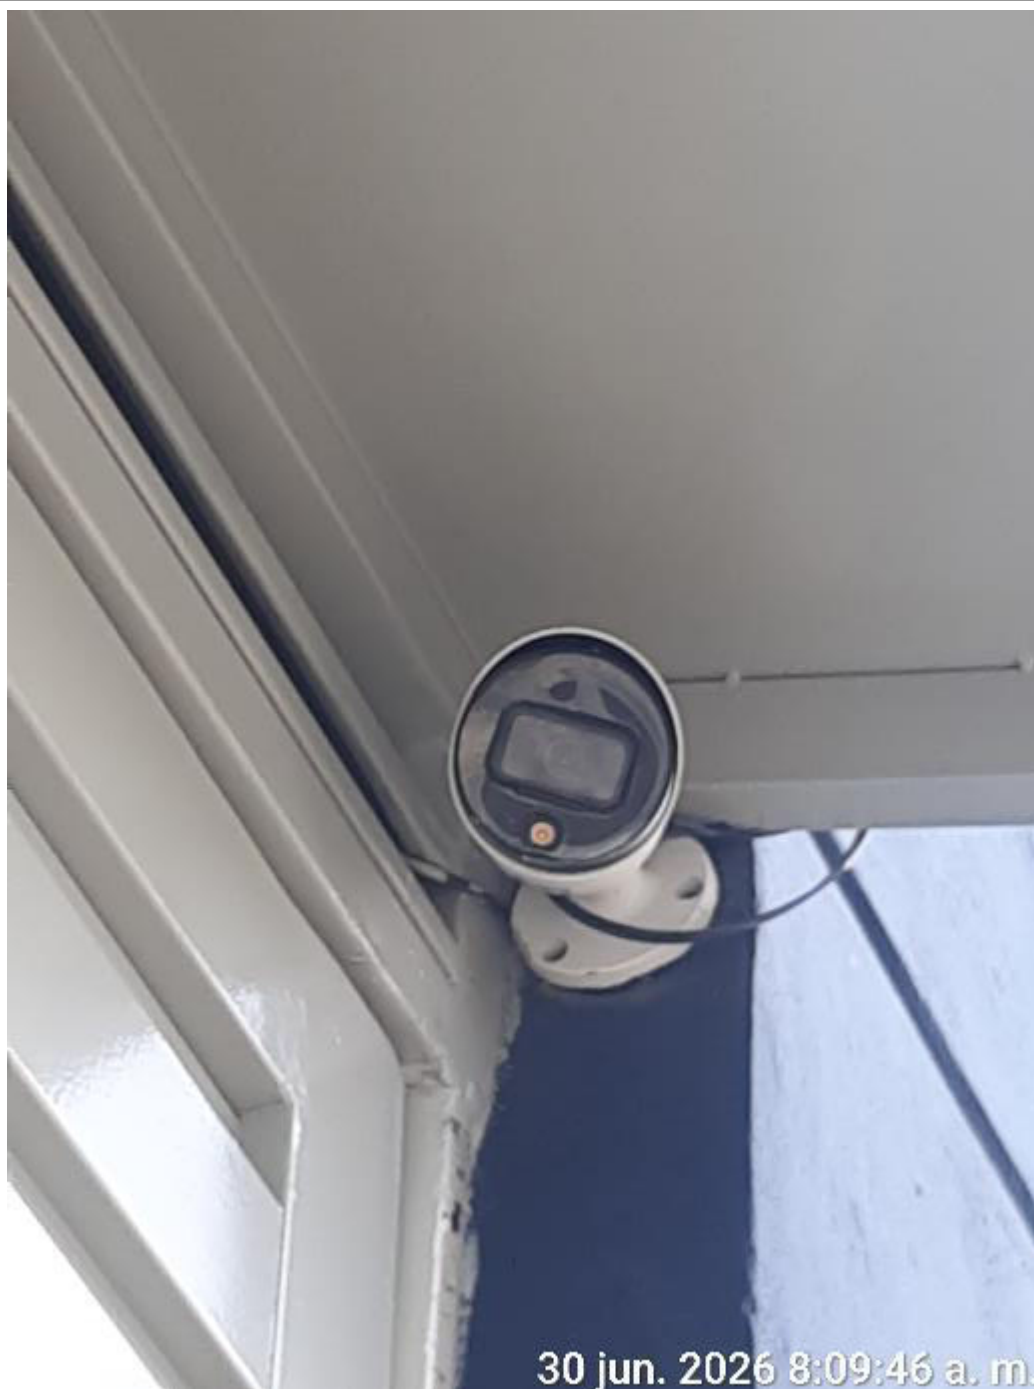
**Foto 20.** Verificación de los sistemas de seguridad (cámara de seguridad), en cumplimiento de la obligación 15 del contrato.

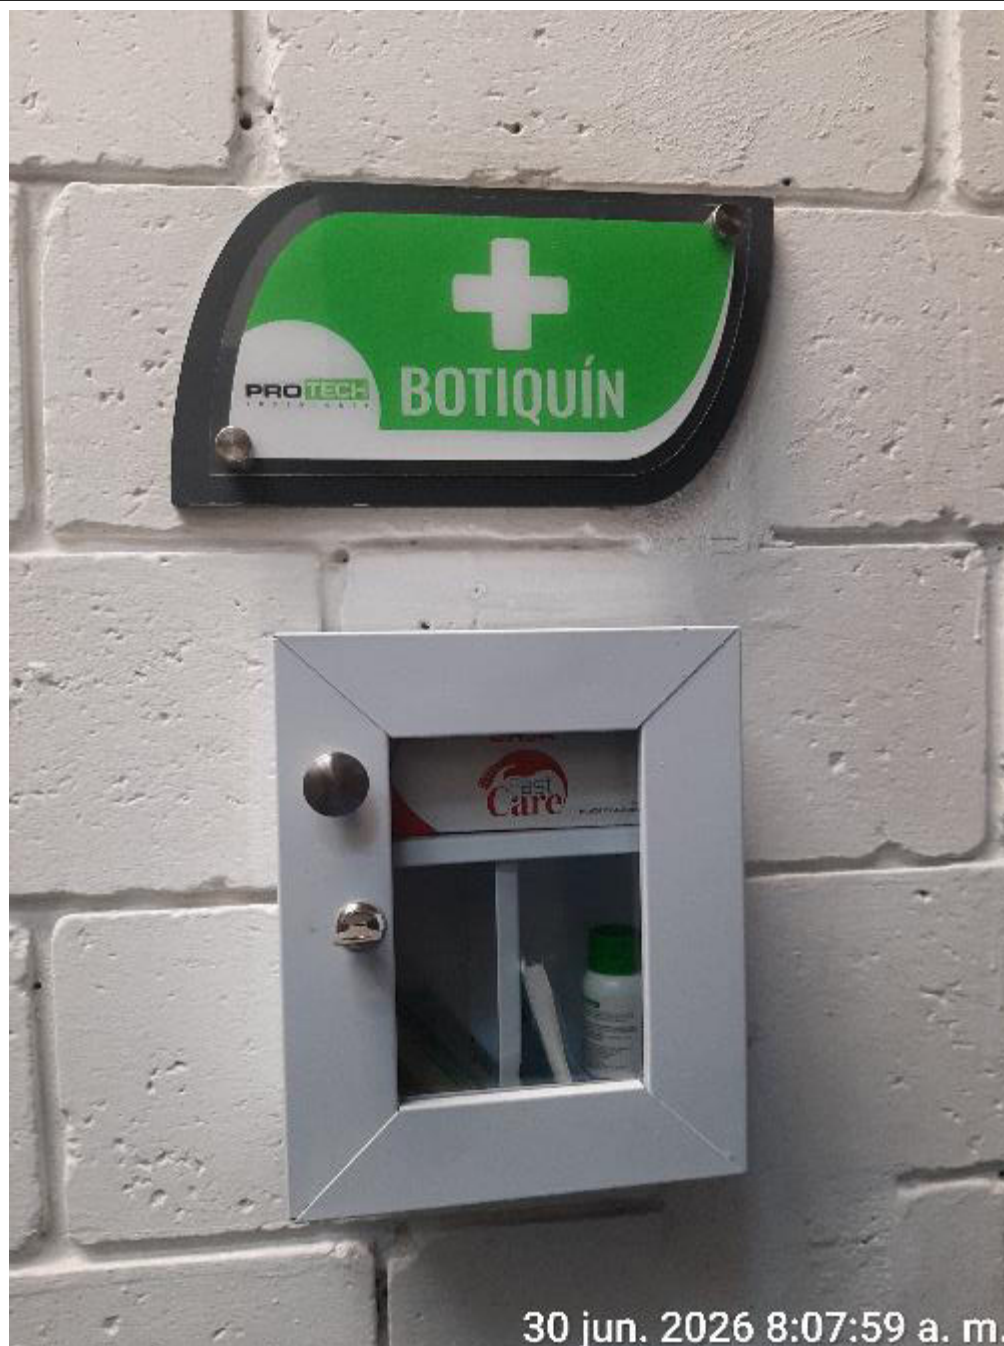
**Foto 21.** Verificación de los sistemas de seguridad (botiquín), en cumplimiento de la obligación 15 del contrato.

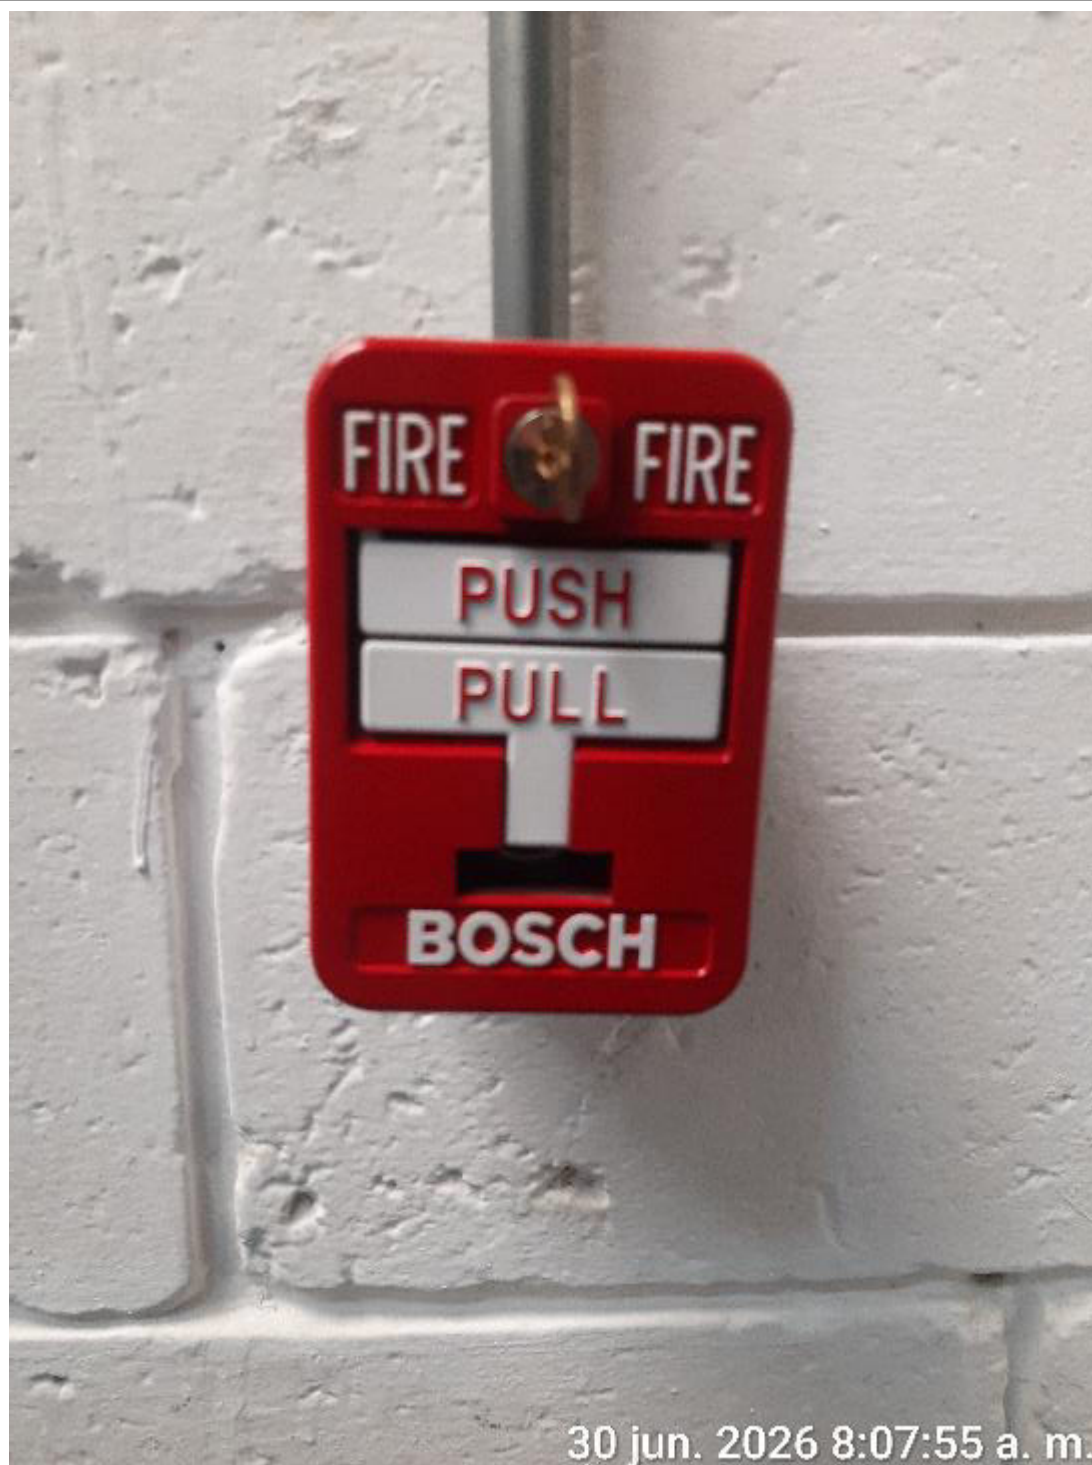
**Foto 22.** Verificación de los sistemas de seguridad (alarma contra incendio), en cumplimiento de la obligación 15 del contrato.

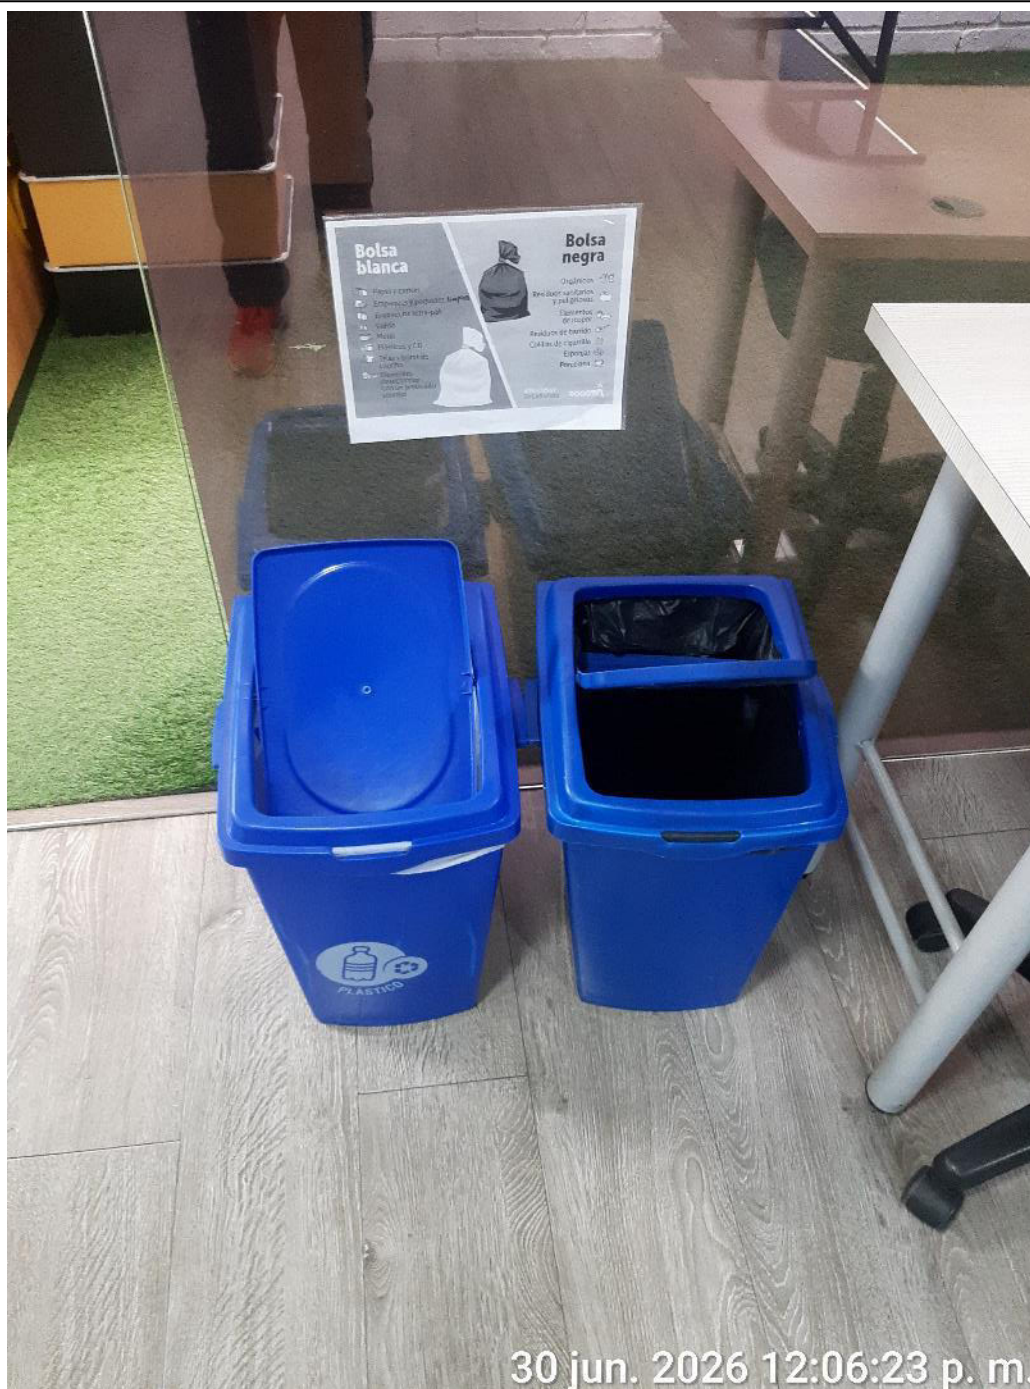
**Foto 23.** Canecas del punto ecológico sin el protocolo indicado en la señalización, afectando el cumplimiento de la obligación 15 del contrato.

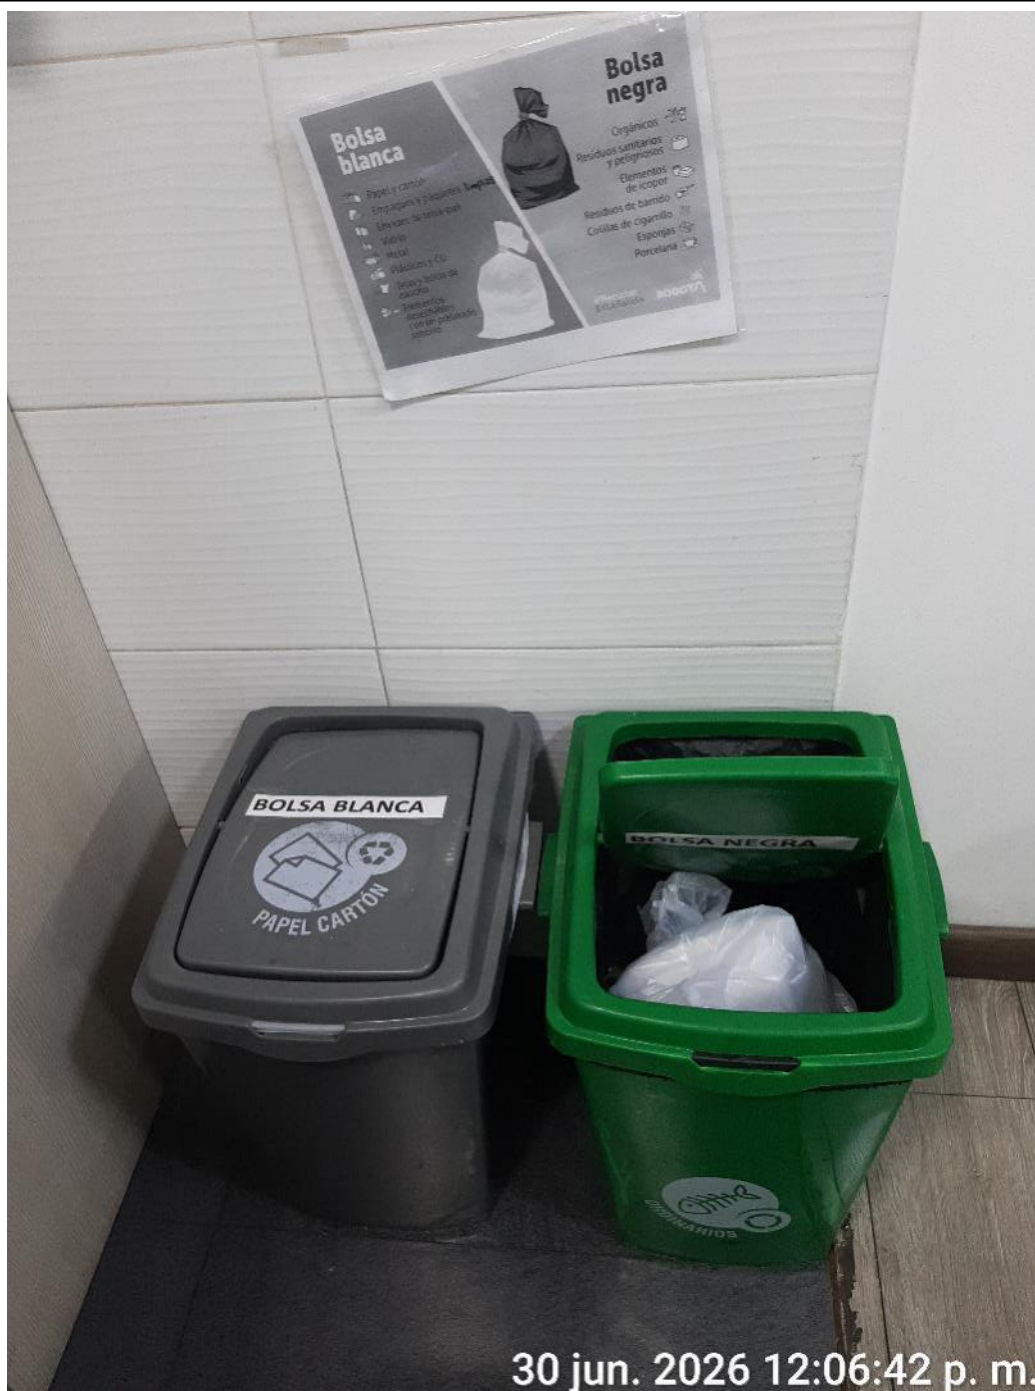
**Foto 24.** Canecas del punto ecológico sin el protocolo indicado en la señalización, afectando el cumplimiento de la obligación 15 del contrato.
